附件 1

現況照片

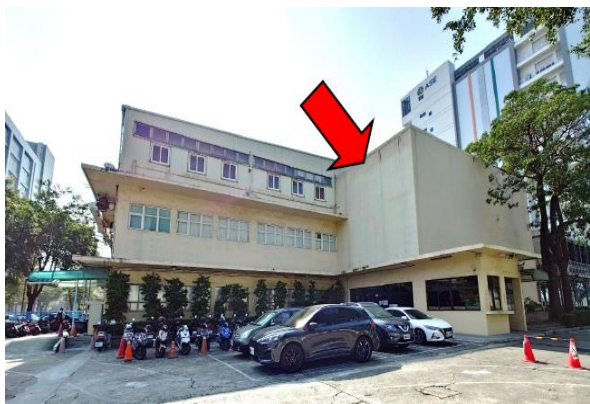
圖 1：臨中央路廠房外觀

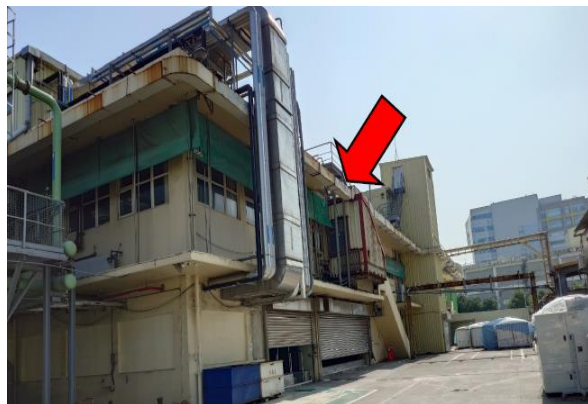
圖 2：廠房後方外觀
