台中軟體園區文創3D示範新基地

升降機無障礙標誌 改善前、後照片及說明

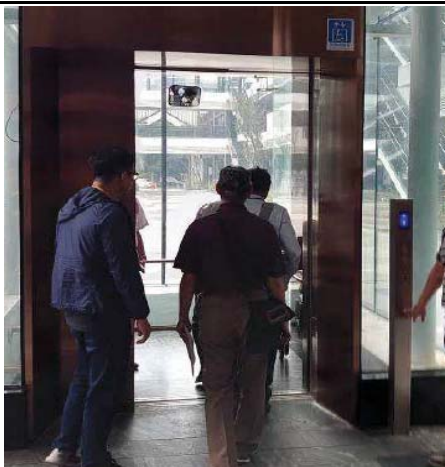
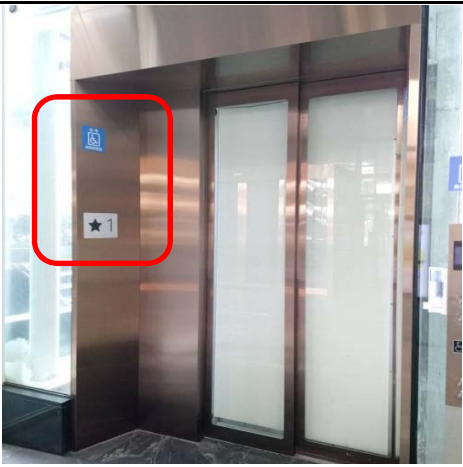
升降機無障礙標誌 改善前、後照片及說明

施 工 位 置	主要樓層無障礙電梯			施 工 位 置	主要樓層無障礙電梯		
改 善 說 明	改善前			改 善 說 明	改善後-增設指引標示

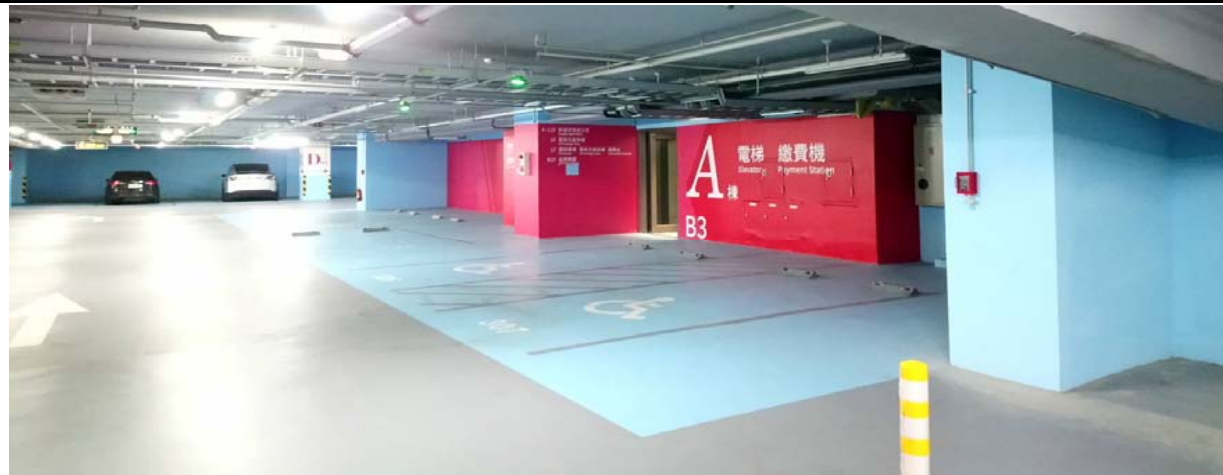
施工位置 B3F無障礙停車位

改善說明 改善前

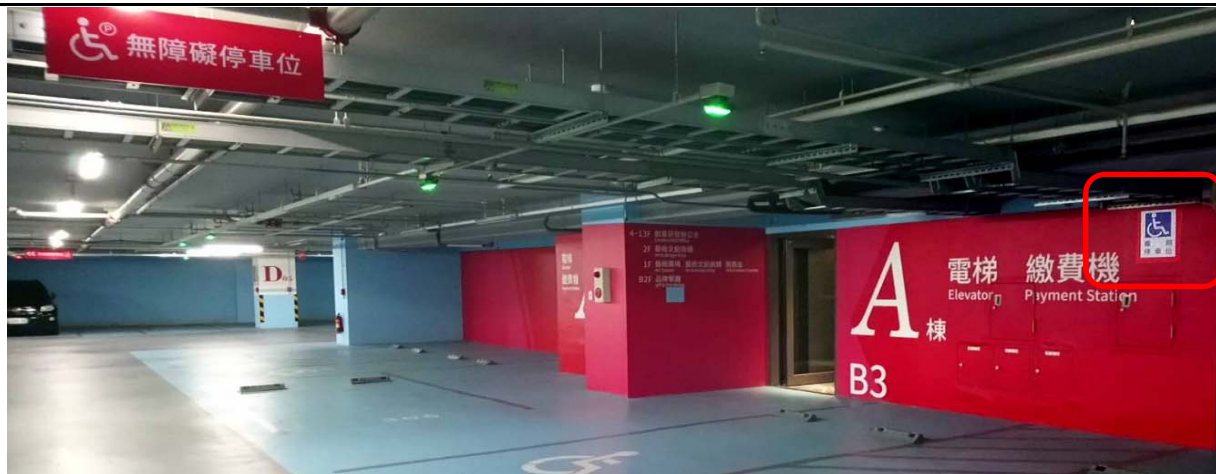
施工位置 B3F無障礙停車位引導

改善說明 改善後-增設指引標示

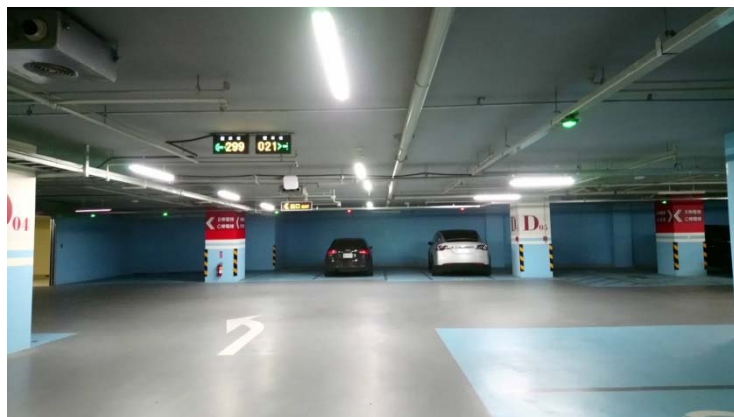
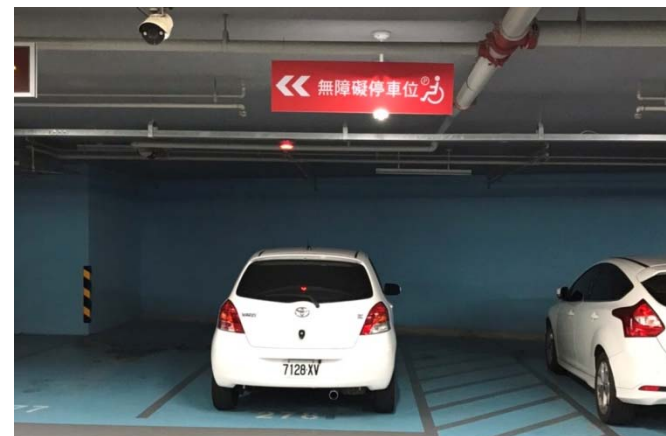
無障礙停車位引導標誌 改善前、後照片及說明

施 工 位 置	B3F無障礙停車位引導		施 工 位 置	B3F無障礙停車位引導	
改 善 說 明	改善前		改 善 說 明	改善後-增設指引標示

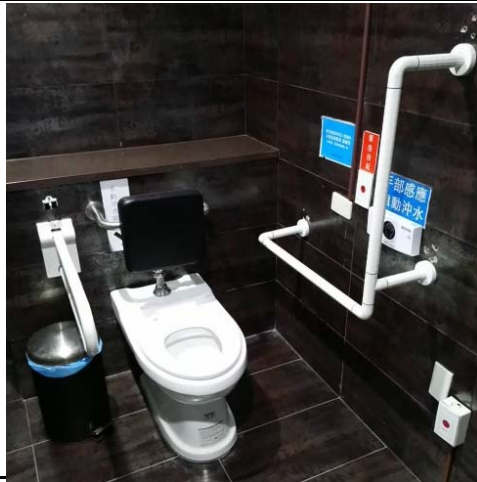
無障礙廁所-側邊L型扶手 改善後照片及說明

施 工 位 置	A棟3F無障礙廁所		施 工 位 置	A棟3F無障礙廁所	
改 善 說 明	設備尺寸合乎規範		改 善 說 明	設備尺寸合乎規範(扶手外緣與馬桶中心線之距離35公分)

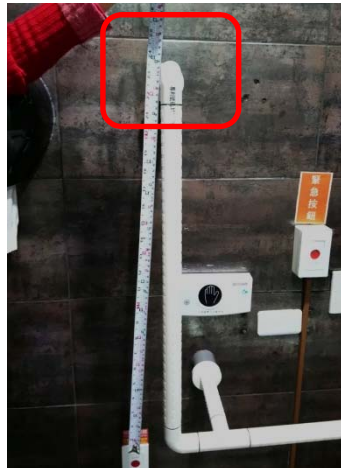
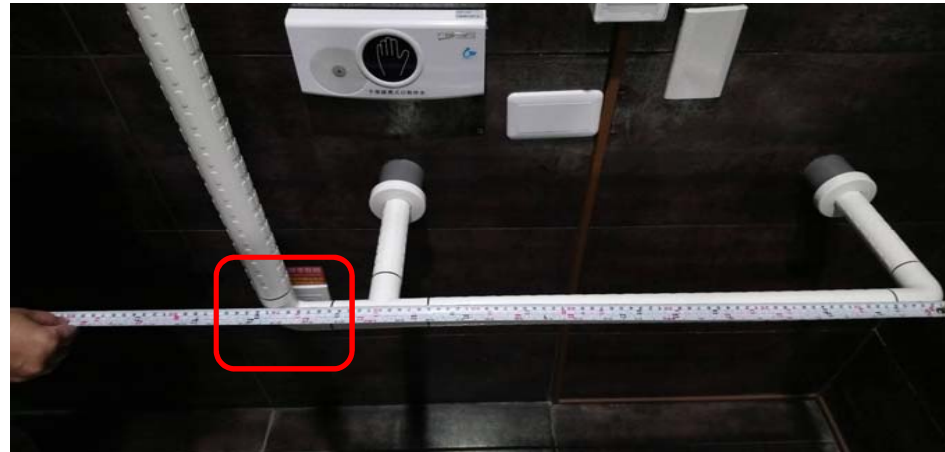
無障礙廁所-側邊L型扶手 改善後照片及說明

施 工 位 置	A棟3F無障礙廁所		施 工 位 置	A棟3F無障礙廁所	
改 善 說 明	設備尺寸合乎規範(扶手垂直長度70公分)		改 善 說 明	設備尺寸合乎規範(扶手水平長度70公分)

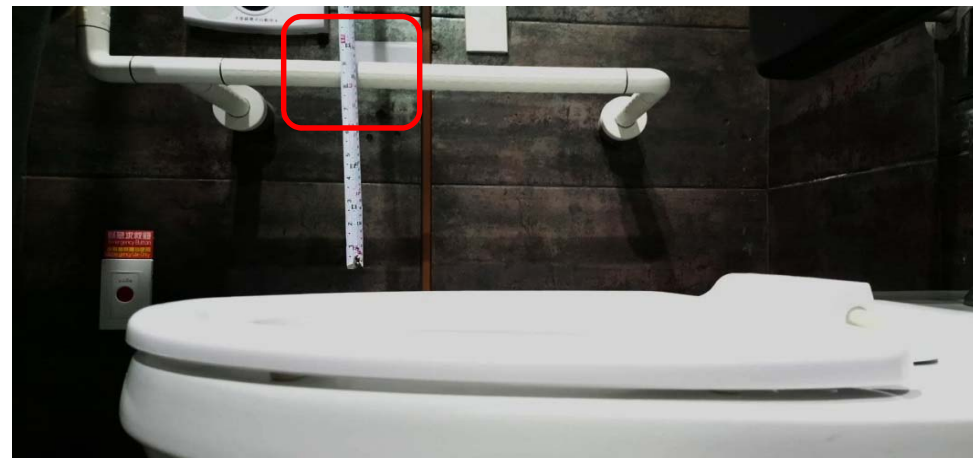
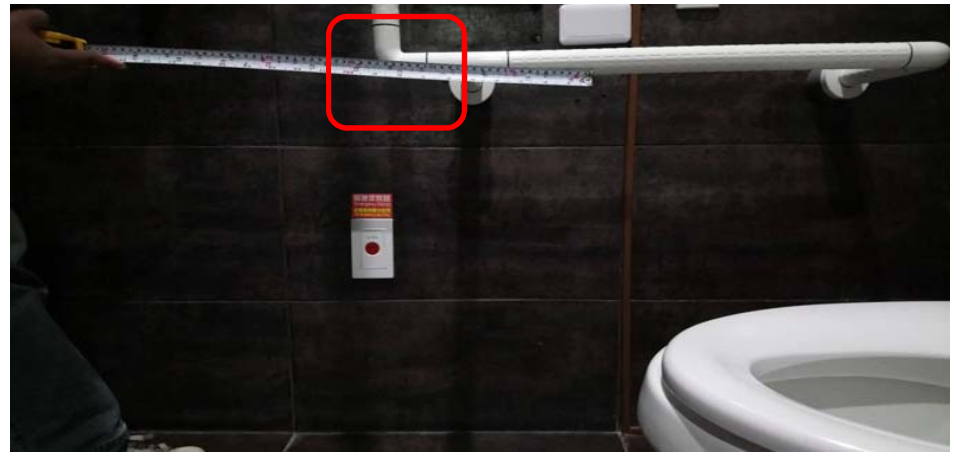
無障礙廁所-側邊L型扶手 改善後照片及說明

施 工 位 置	A棟3F無障礙廁所			施 工 位 置	A棟3F無障礙廁所		
改 善 說 明	設備尺寸合乎規範(水平扶手上緣與馬桶座墊距離27公分)			改 善 說 明	設備尺寸合乎規範(垂直扶手外緣與馬桶前緣之距離27公分)

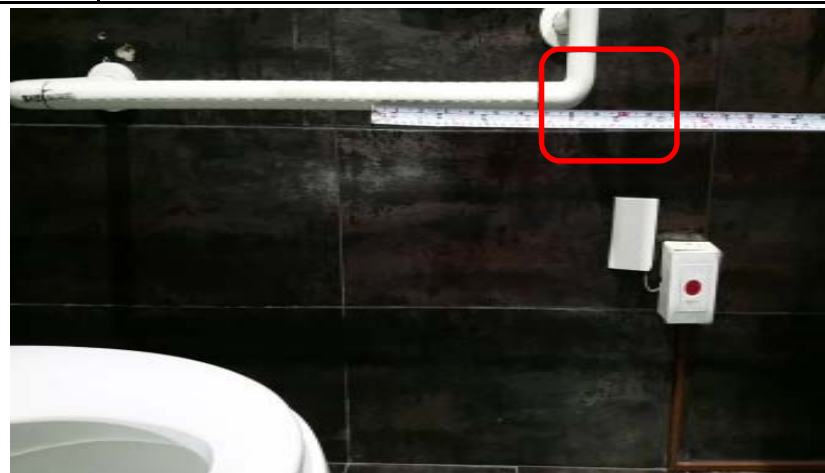
無障礙廁所-側邊L型扶手 改善後照片及說明

施 工 位 置	B棟3F無障礙廁所		施 工 位 置	B棟3F無障礙廁所	
改 善 說 明	設備尺寸合乎規範(水平扶手上緣與馬桶座墊距離27公分)		改 善 說 明	設備尺寸合乎規範(垂直扶手外緣與馬桶前緣之距離27公分)

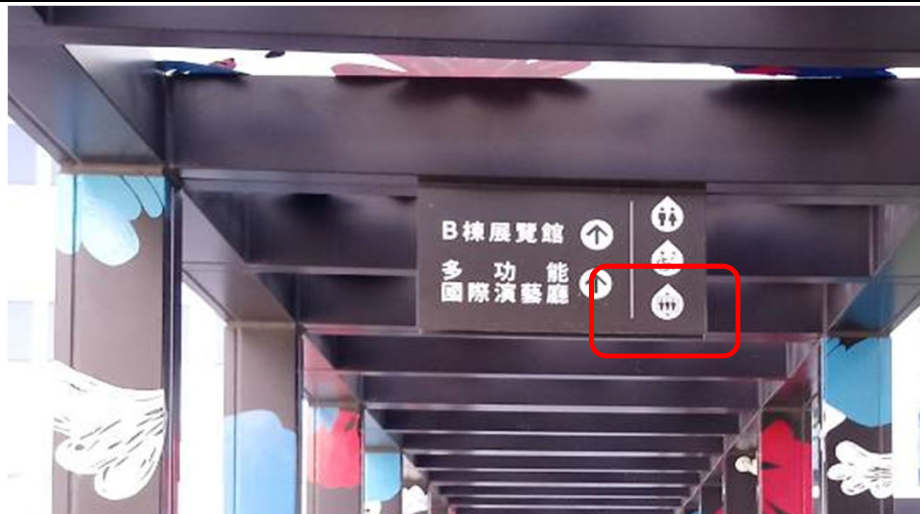
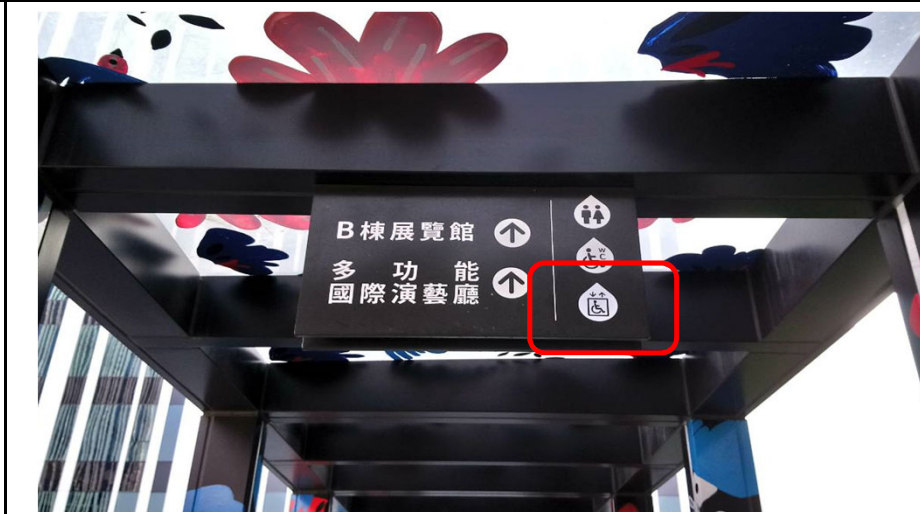
無障礙引導標誌 改善前、後照片及說明

施工位置	3FC棟-廊道指示牌			施工位置	3FC棟-廊道指示牌		
改善說明	改善前			改善說明	改善後-增設引導標示

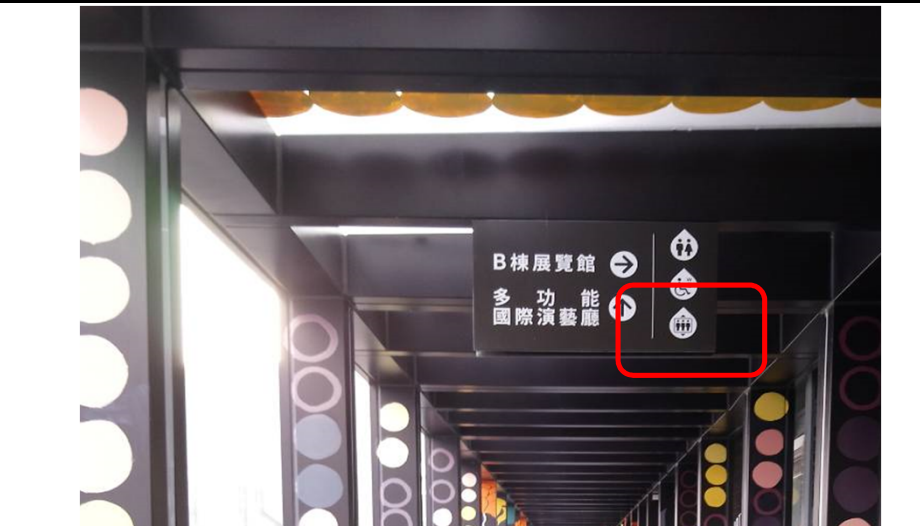
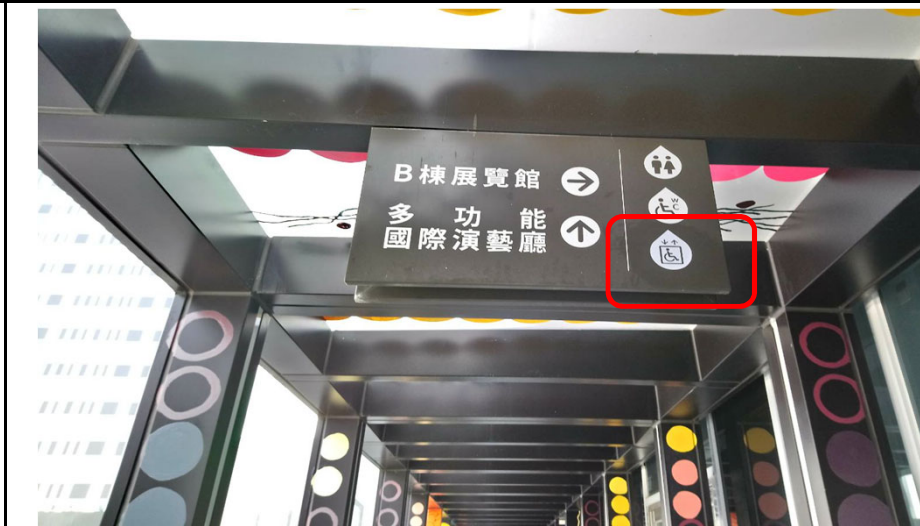
施工位置	3FB棟-廊道指示牌			施工位置	3FB棟-廊道指示牌		
改善說明	改善前			改善說明	改善後-增設引導標示

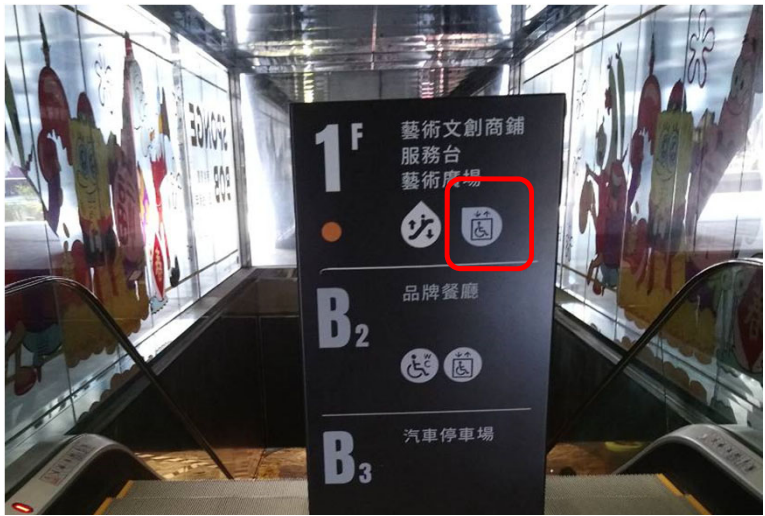
無障礙引導標誌 改善前、後照片及說明

施工位置	1FC棟-手扶梯指示牌			施工位置	1FC棟-手扶梯指示牌		
改善說明	改善前				改善說明	改善後-增設引導標示

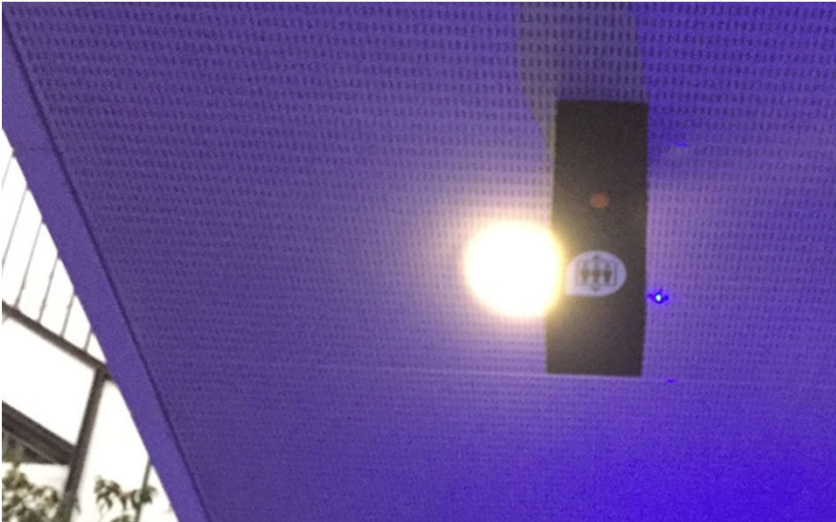
施工位置	1FC棟-廊道指示牌			施工位置	1FC棟-廊道指示牌		
改善說明	改善前				改善說明	改善後-增設引導標示
