高雄軟體園區第二園區第一棟大樓  
興建統包工程  
施工階段（施工中第二次）生態檢核成果

生態廠商：野望生態顧問有限公司

中華民國 113 年 9 月

公共工程生態檢核自評表

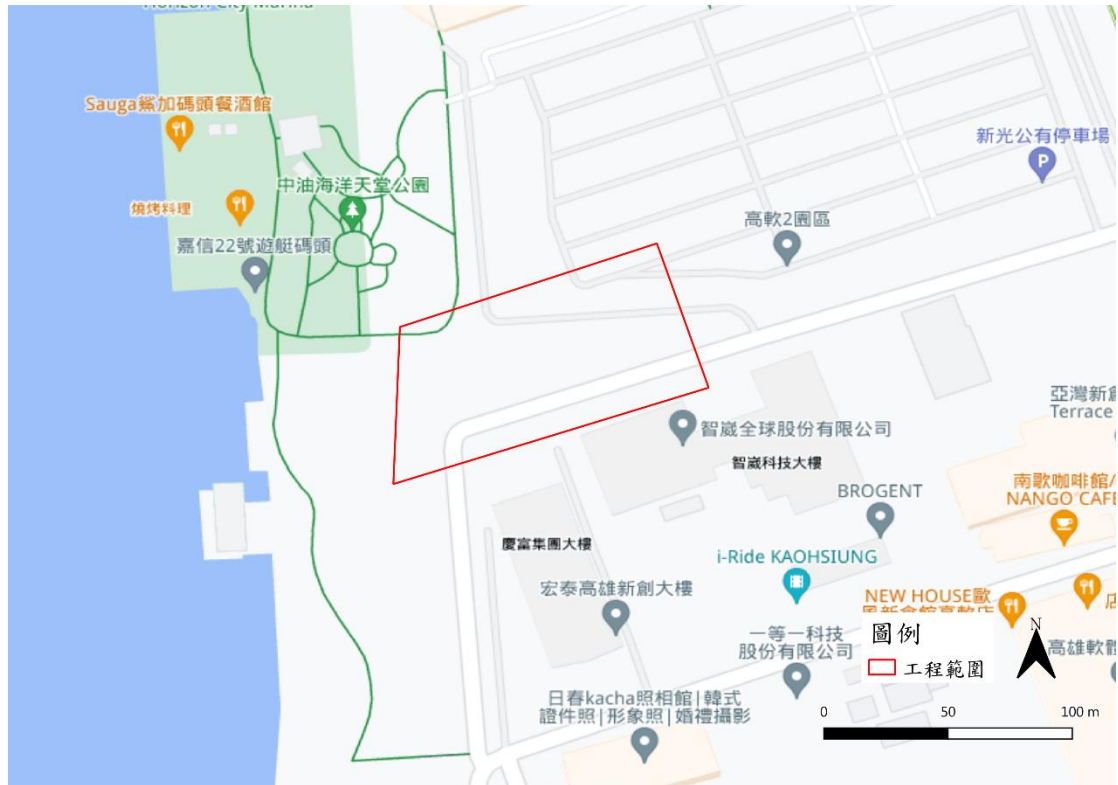
圖 1、計畫範圍示意圖

本計畫為高雄軟體園區第一棟大樓興建工程，計畫範圍位於新光停車場，鄰近海洋天堂公園（圖 1）。施工作業內容將包含整地工程、大樓興建、既有溝渠回填、既有樹木移植、道路及排水設施工程。

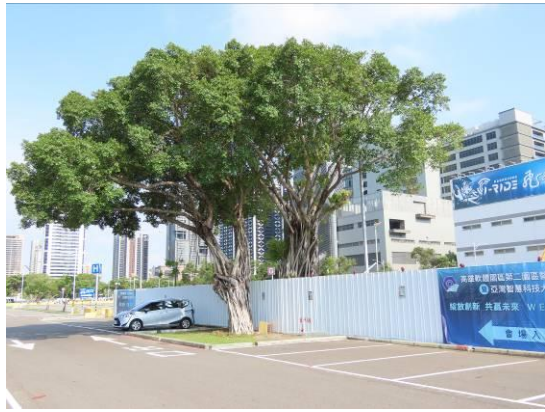
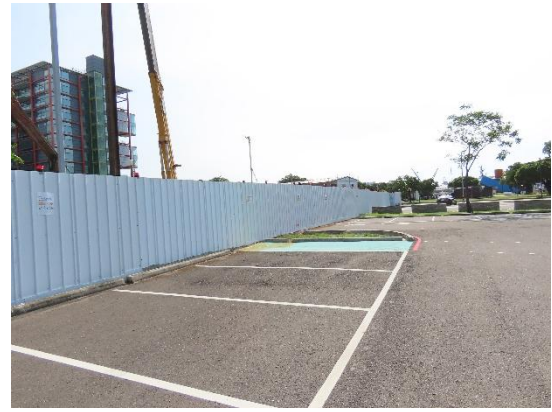
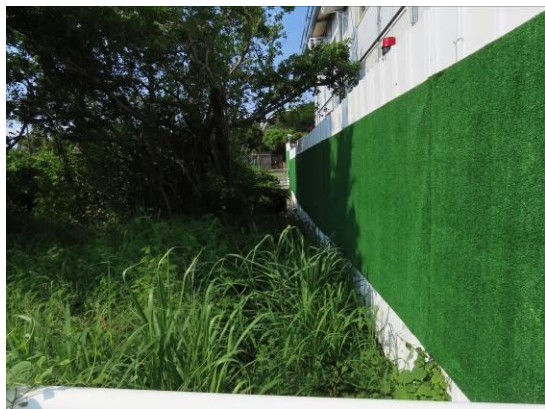
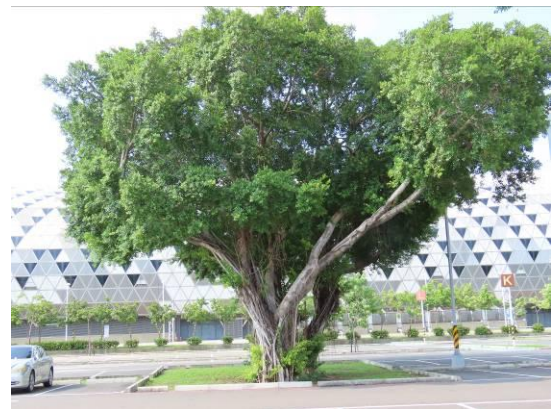
### 陸域棲地環境

計畫範圍主要由停車場等人為干擾區組成，並緊鄰公園等景觀綠帶，並有涉及部分渠段回填之溝渠。停車場間有較小規模之行道樹種植，其中較大型之2株榕樹為本計畫保全對象，皆有保留；回填溝渠處原有較多榕樹生長，現階段已將其中生長情形評估較佳之樹木進行移植，現況則已進行整地、大規模挖掘作為本計畫工程預定地；公園綠地大多為受工程施作擾動，僅有部分區域種植移植樹木，其餘則多維持原有樣貌；人為干擾區則有停車場、道路及其他既有建築物等設施。評估本計畫陸域棲地生態功能性大多較差，多屬人為干擾程度較高的區域，僅有公園綠地環境生態功能性屬尚可，可提供鳥類及部分爬蟲類棲息及覓食之場域。

拍攝日期：113 年 9 月 26 日

現況描述：周邊喬木多為人為栽植，公園綠地多為低矮草坪，已回填溝渠則未受人為除草影響，草本植被較為豐富。

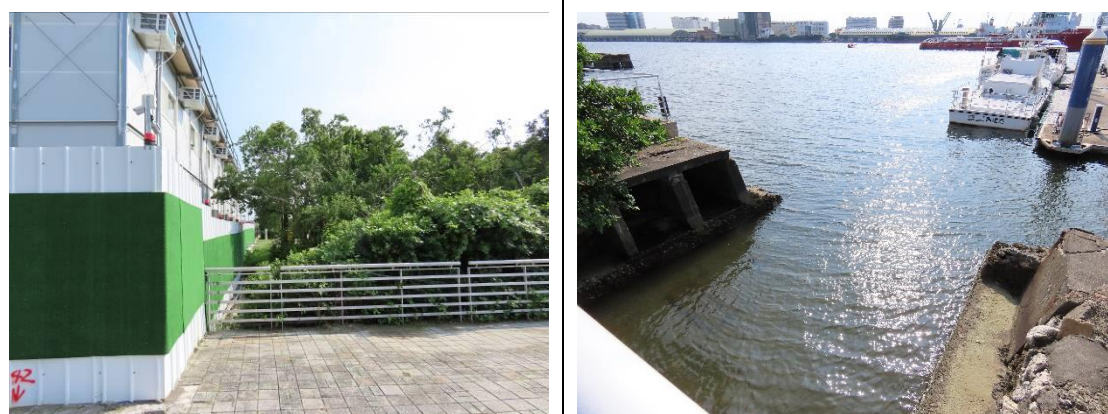
### 水域棲地環境

計畫範圍涉及之水域棲地為已廢止之溝渠，其中部分渠段已回填，另本計畫涉及之溝渠已完成水域阻隔設施，其餘渠段則銜接前鎮漁港水域，排水溝渠兩側為陡直之砌石護岸，水體現況深度較淺且流動性亦較低。整體而言，計畫範圍內水域棲地生態功能性較差，僅可供部分水域生物利用。

拍攝日期：113 年 9 月 26 日

現況描述：計畫範圍溝渠已完成阻隔設施施作，既存溝渠中水體深度較淺且流速較慢，其餘渠段則銜接前鎮漁港水域。

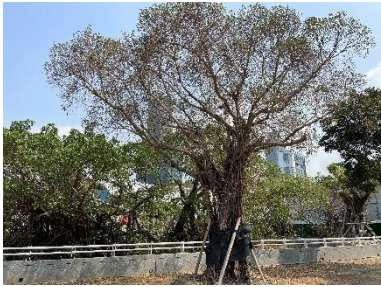
生態保育措施與執行狀況			
項目	生態保育措施	狀況摘要	照片(拍攝日期)
			拍攝日期：113年9月26日
	4.大型喬木移植	確實執行，已於整地前完成樹木移植工作。

其中(1)保全對象，編號 01-榕樹因緊鄰工區則有進行部分修枝，後續應加強養護並追蹤其枝葉生長情形；(5) 大型喬木移植，施工前會勘決議移植之 3 株喬木，已於本計畫整地工作施作前完成移植（詳**錯誤！找不到參照來源。**），後續亦須追蹤及加強樹木養護工作。其餘保育措施執行狀況如表 2。

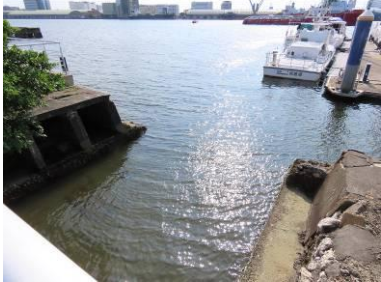
拍攝日期：113年3月21日
	5.既有溝渠回填避免影響港區水質	確實執行，溝渠回填有設置阻隔設施。

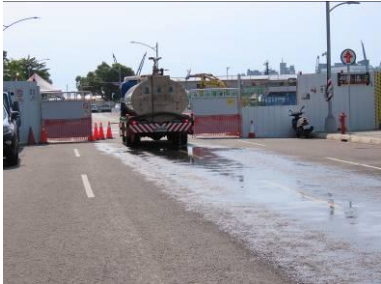
拍攝日期：113年9月26日
	6.順勢移除工區內強勢入侵種-美洲含羞草	確實執行，美洲含羞草整地時順勢移除，未蔓延至周邊公園綠地。	無
	7.避免夜間施工	確實執行，本計畫無夜間施工規劃。	無
	8.規劃揚塵抑制措施	確實執行，定期安排水車灑水。

拍攝日期：113年9月26日

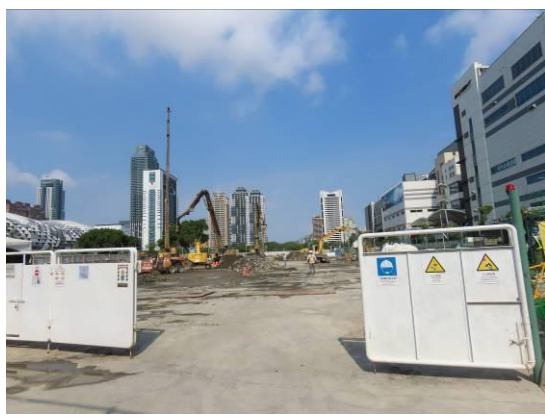
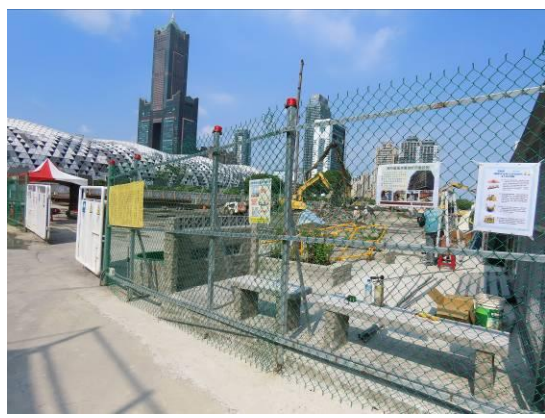
#### 施工現況

拍攝日期：113 年 9 月 26 日

現況描述：計畫範圍主要位於已開發環境，已進行建築基礎打設等工作。

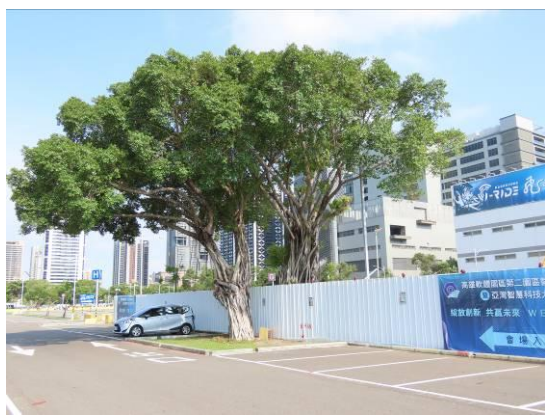
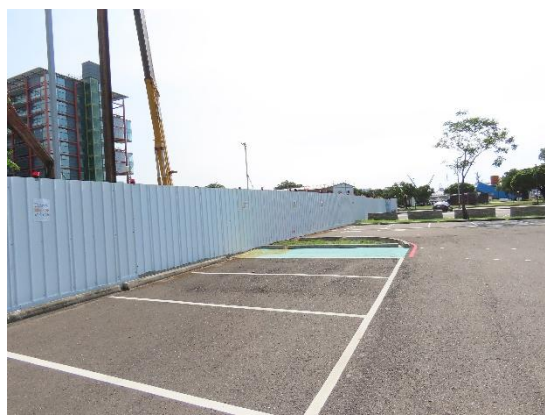
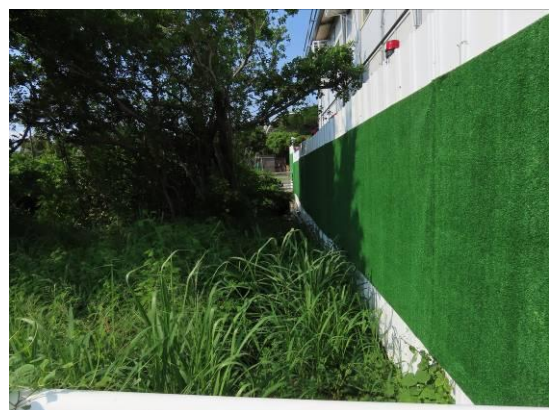
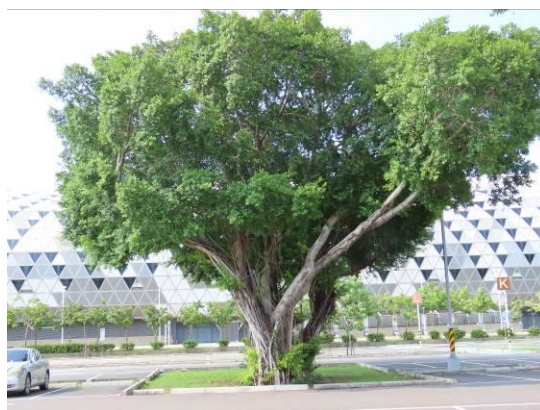
#### 陸域棲地環境

拍攝日期：113 年 9 月 26 日

現況描述：周邊喬木多為人為栽植，公園綠地多為低矮草坪，已回填溝渠則未受人為除草影響，草本植被較為豐富。

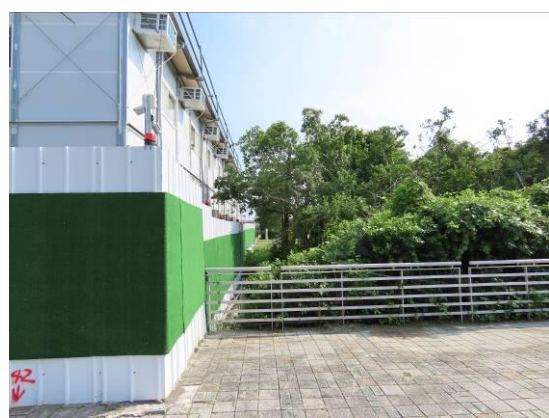
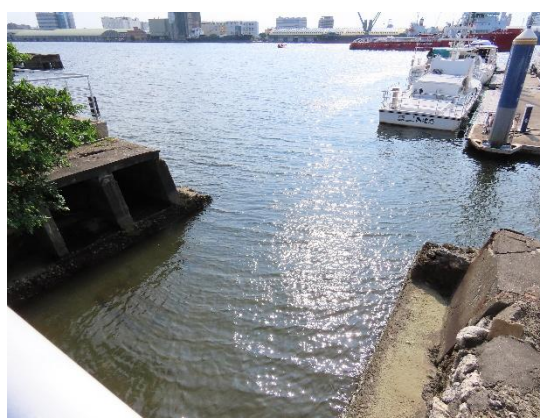
#### 水域棲地環境

拍攝日期：113 年 9 月 26 日

現況描述：計畫範圍溝渠已完成阻隔設施施作，既存溝渠中水體深度較淺且流速較慢，其餘渠段則銜接前鎮漁港水域。

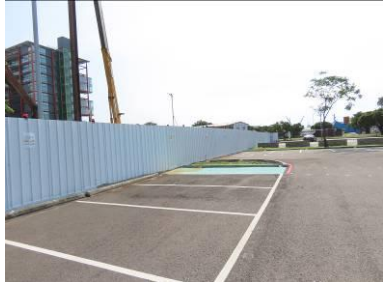
填表人員 (單位/職稱)	龔文斌	填表日期	民國113年9月26日
施工圖示			
設計階段	圖示	說明	
施工範圍與生態關注區域套疊圖	 	計畫範圍主要涉及已開發區域，其中便道及工務所設置區涉及大型喬木生長位置，已進行移植作業。	
範圍限制 現地照片 (施工便道及堆置區) (拍攝日期)

拍攝日期113年9月26日	工區範圍皆有設置施工圍籬阻隔。	
生態保育措施與執行狀況			
項目	生態保育措施	狀況摘要	照片(拍攝日期)
保全對象	01- 榕樹 (X：177883,Y：2500846)	確實執行，因緊鄰工程施作區域，後續應持續留意並加以保護。

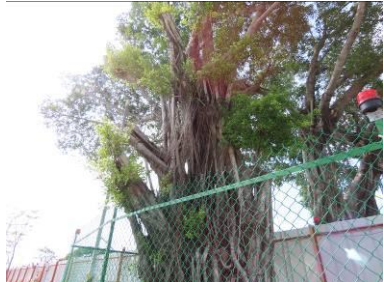
拍攝日期：113年9月26日
	02- 榕樹 (X：177884,Y：2500852)	確實執行，保全對象現況生長屬良好	  拍攝日期：113年9月26日

勘查日期	民國113年9月26日	填表日期	民國113年9月26日
紀錄人員	龔文斌	勘查地點	高雄市前鎮區新光停車場旁
人員	單位/職稱	參與勘查事項	
吳東展	野望生態顧問有限公司/研究員	工程範圍的環境影響評估，確認潛在生態議題及保全對象。	
現勘意見 提出人員(單位/職稱) 龔文斌（野望生態顧問有限公司/研究員）		處理情形回覆 回覆人員(單位/職稱) 陳柏宇（永青營造工程股份有限公司/所長）	
1. 編號1榕樹為保全對象，由於緊鄰工區，現勘發現已加裝圍籬阻隔，後續工程仍須注意避免意外傷及枝葉。 2. 大型喬木現況已完成移植工作，後續應持續追蹤生長情形，並落實後續養護工作。		1.相關措施再請現場人員協助執行，並在提醒注意避免損害保全對象樹木。 2.後續會再追蹤移植喬木現況，並持續落實養護作業。

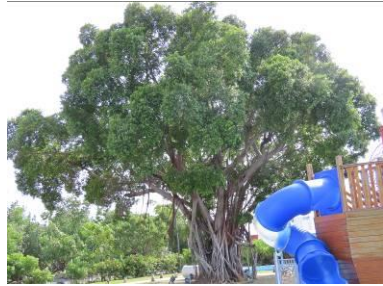
生態友善措施	9.保留公園綠地既有喬木	確實執行。
