12灣日東電工高雄第4工廠新建工程

安全監測系統工作
(114/05/12)

中華民國 114 年 05 月 12 日

安全監測工作說明-114 年 04 月 12 日報告

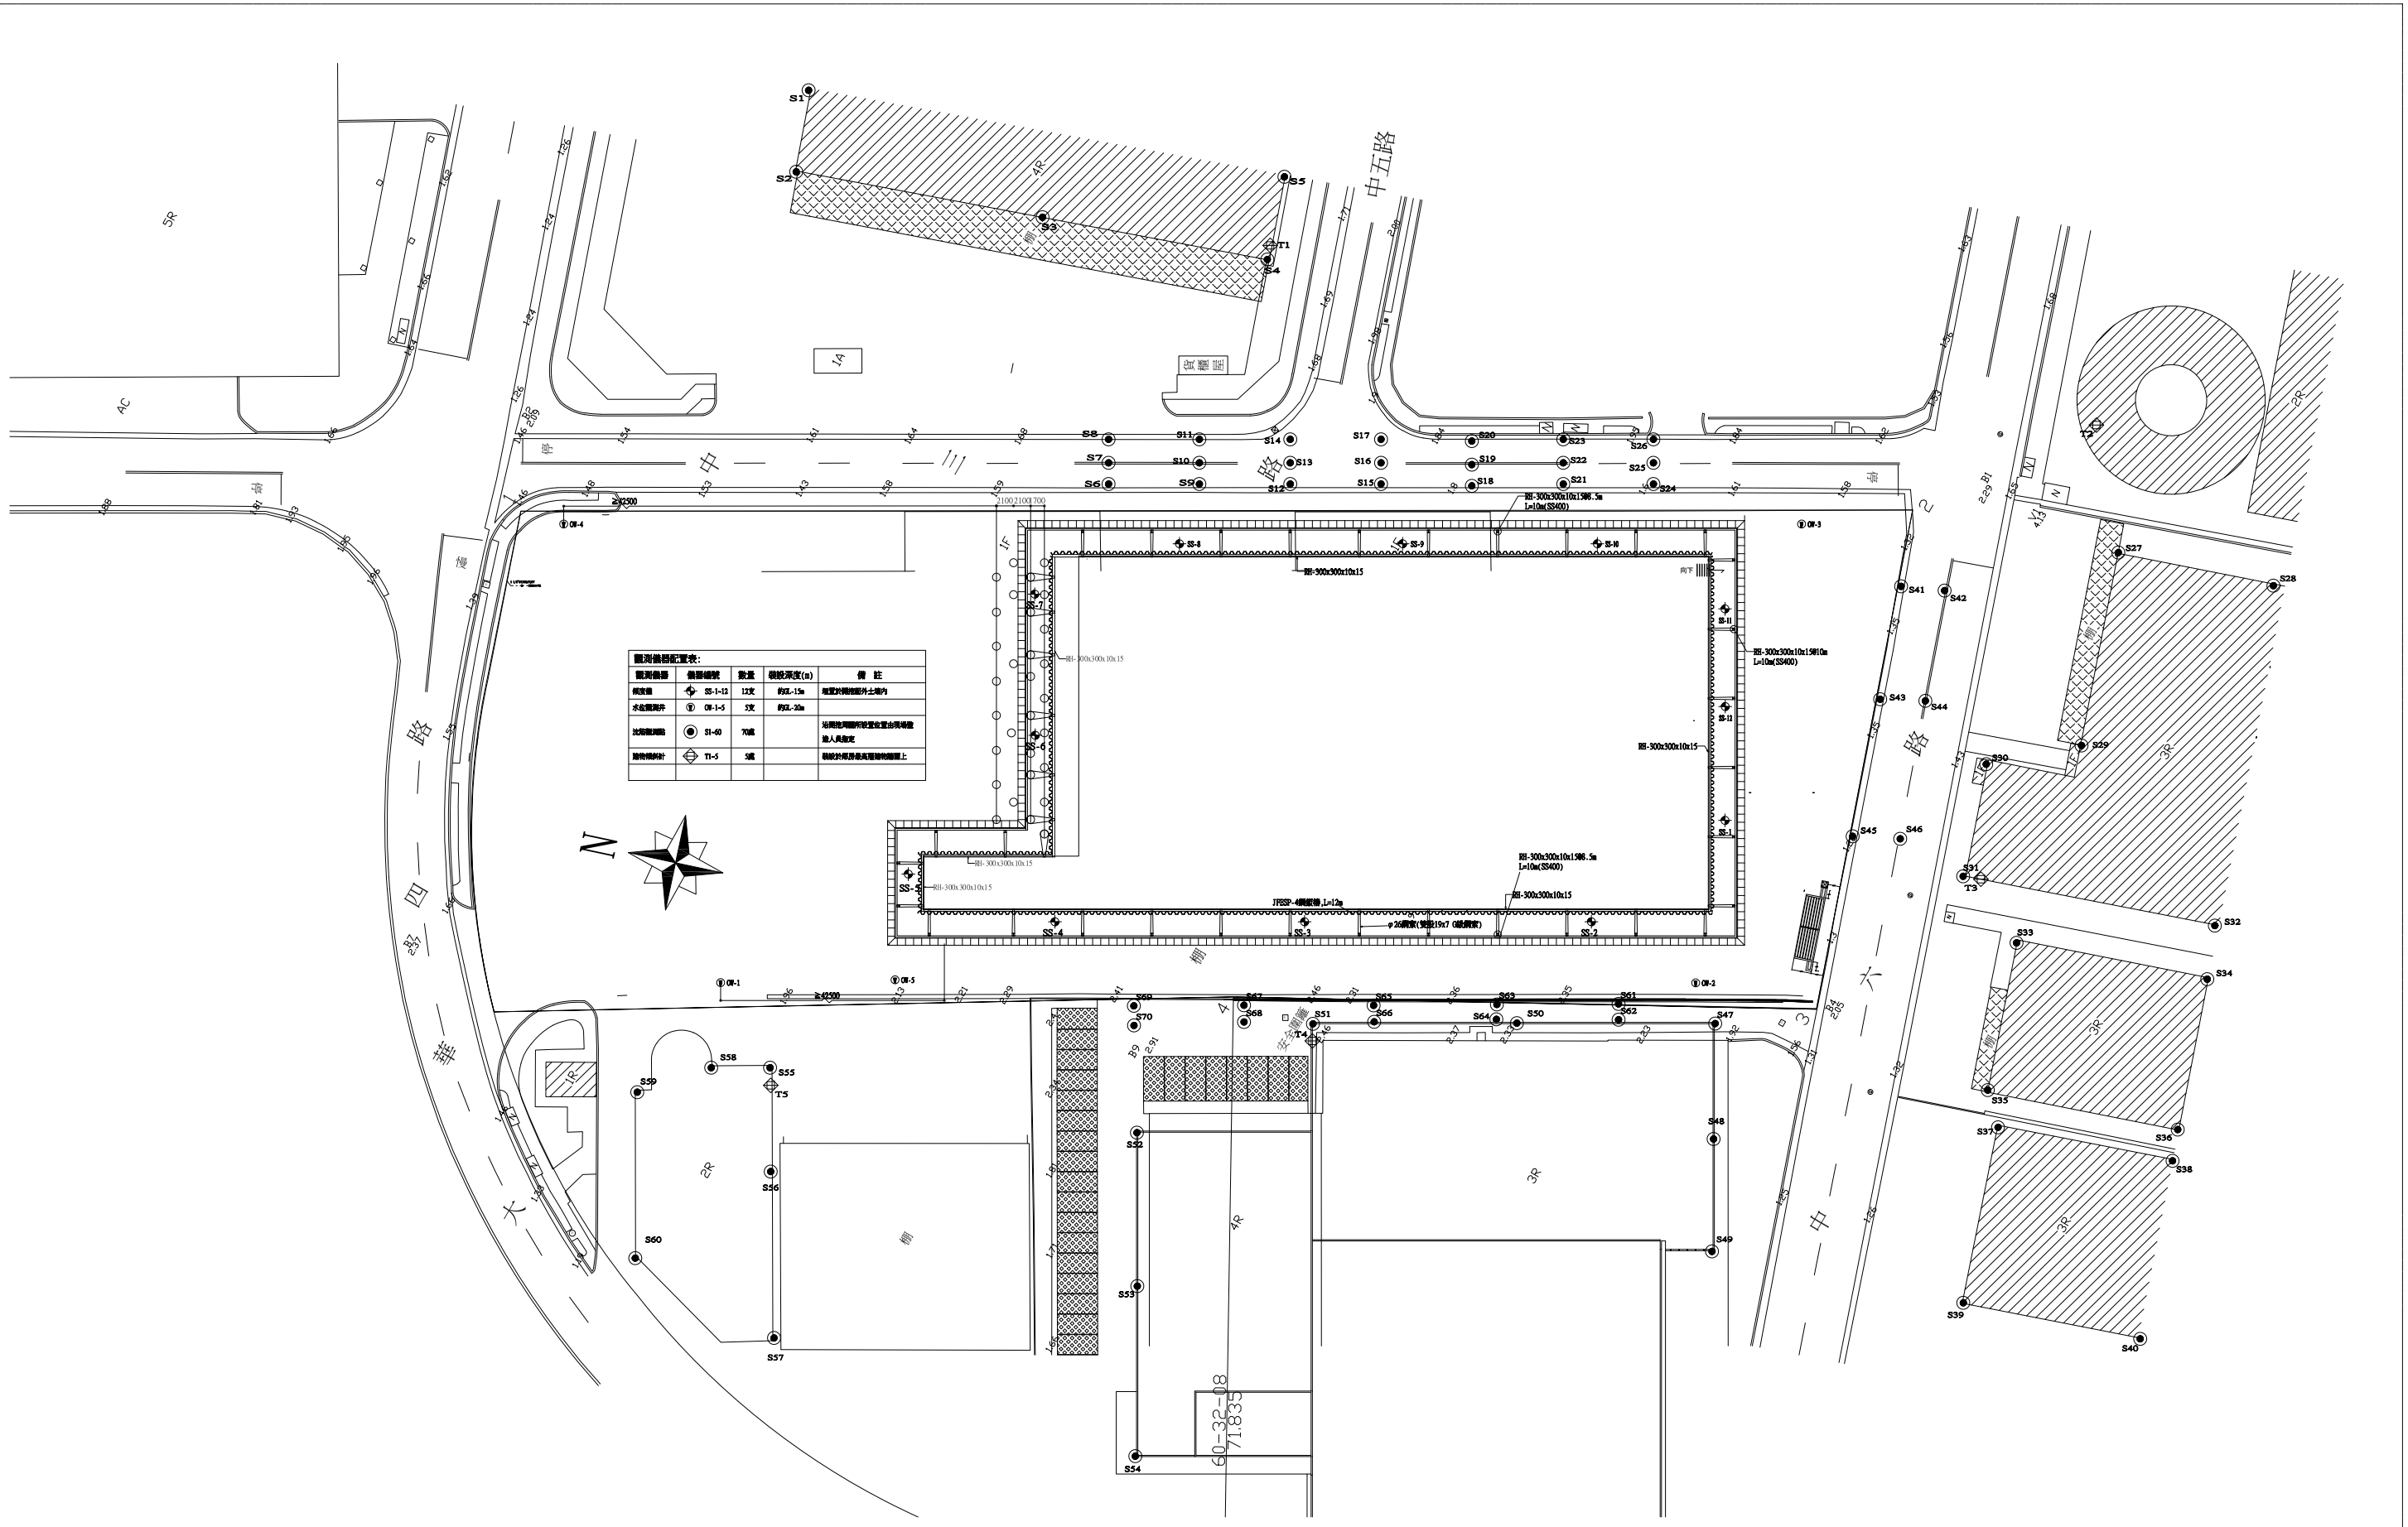
圖 1 安全監測系統配置圖

1. 沉陷觀測釘在 114/05/12 量測時有微量變化，測值已超過「警戒值」，因沉陷觀測釘(S6~S26)有重車行駛、鄰近其他工地抽水及工地抽水導致測值有微量變化。
2. 鄰房傾斜計在 114/05/12 量測時有微量變化，測值未超過「警戒值」。
3. 水位觀測井在觀測期間 114/05/12 量測時有微量變化，測值(OW1~OW5)已超過「行動值」，研判因潮汐變化、鄰近其他工地及工地抽水所導致水位變化過大，在工地停止抽水後水位回至「警戒值」內。
