台灣日東電工高雄第4工廠新建工程

安全監測系統工作
(114/05/26)

安全監測工作說明-114 年 05 月 26 日報告

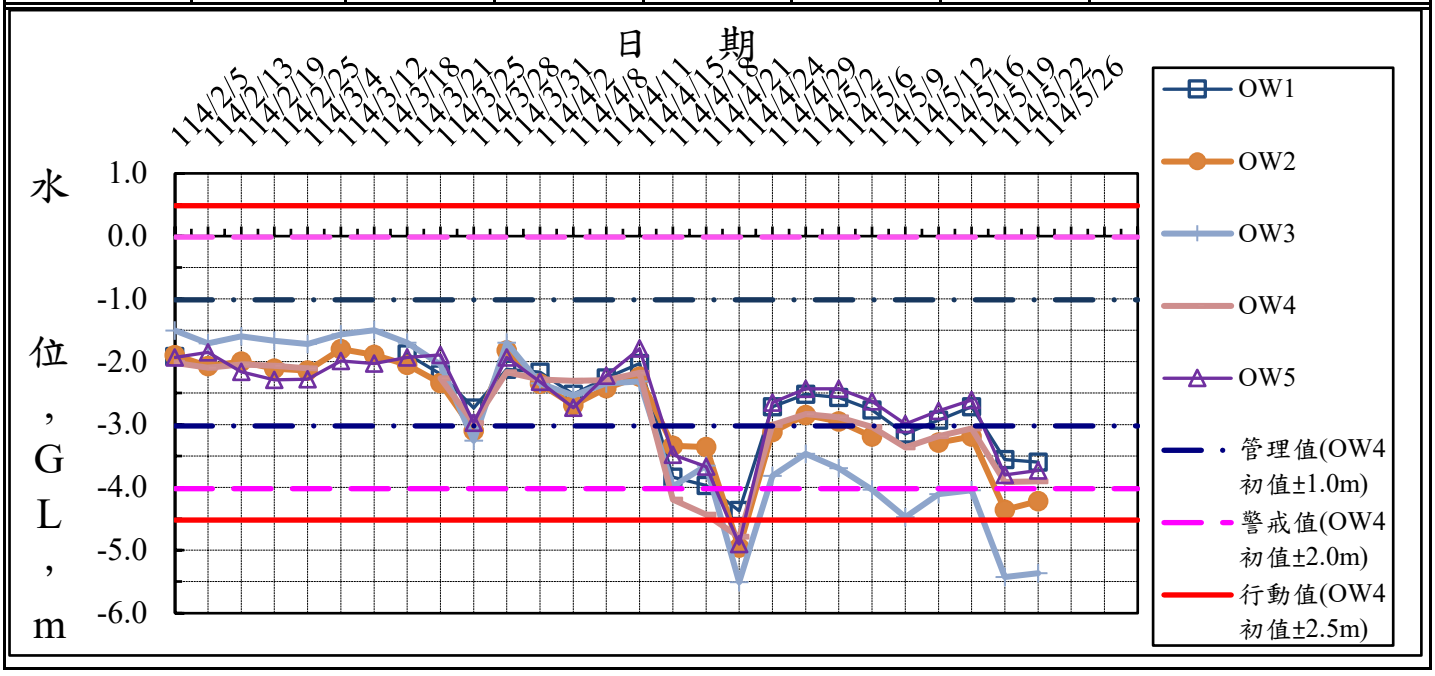
1. 沉陷觀測釘在 114/05/26 量測時有微量變化，測值已超過「警戒值」，因沉陷觀測釘(S6~S26)有重車行駛、鄰近其他工地抽水及工地抽水導致測值有微量變化，沉陷觀測釘(S61~S70）有明顯變化，可能是開挖及工地抽水導致測值有明顯變化。
2. 鄰房傾斜計在 114/05/26 量測時有微量變化，測值未超過「警戒值」。
3. 水位觀測井在觀測期間 114/05/26 量測時有微量變化，測值(OW1~OW5)已超過「行動值」，研判因工地抽水所導致水位變化過大。
4. 土中傾斜管在 114/05/26 量測時有明顯變化，土中傾斜管(SIS-4~ SIS-8)測值有明顯變化已超過「行動值」，研判因開挖導致傾斜管變形。

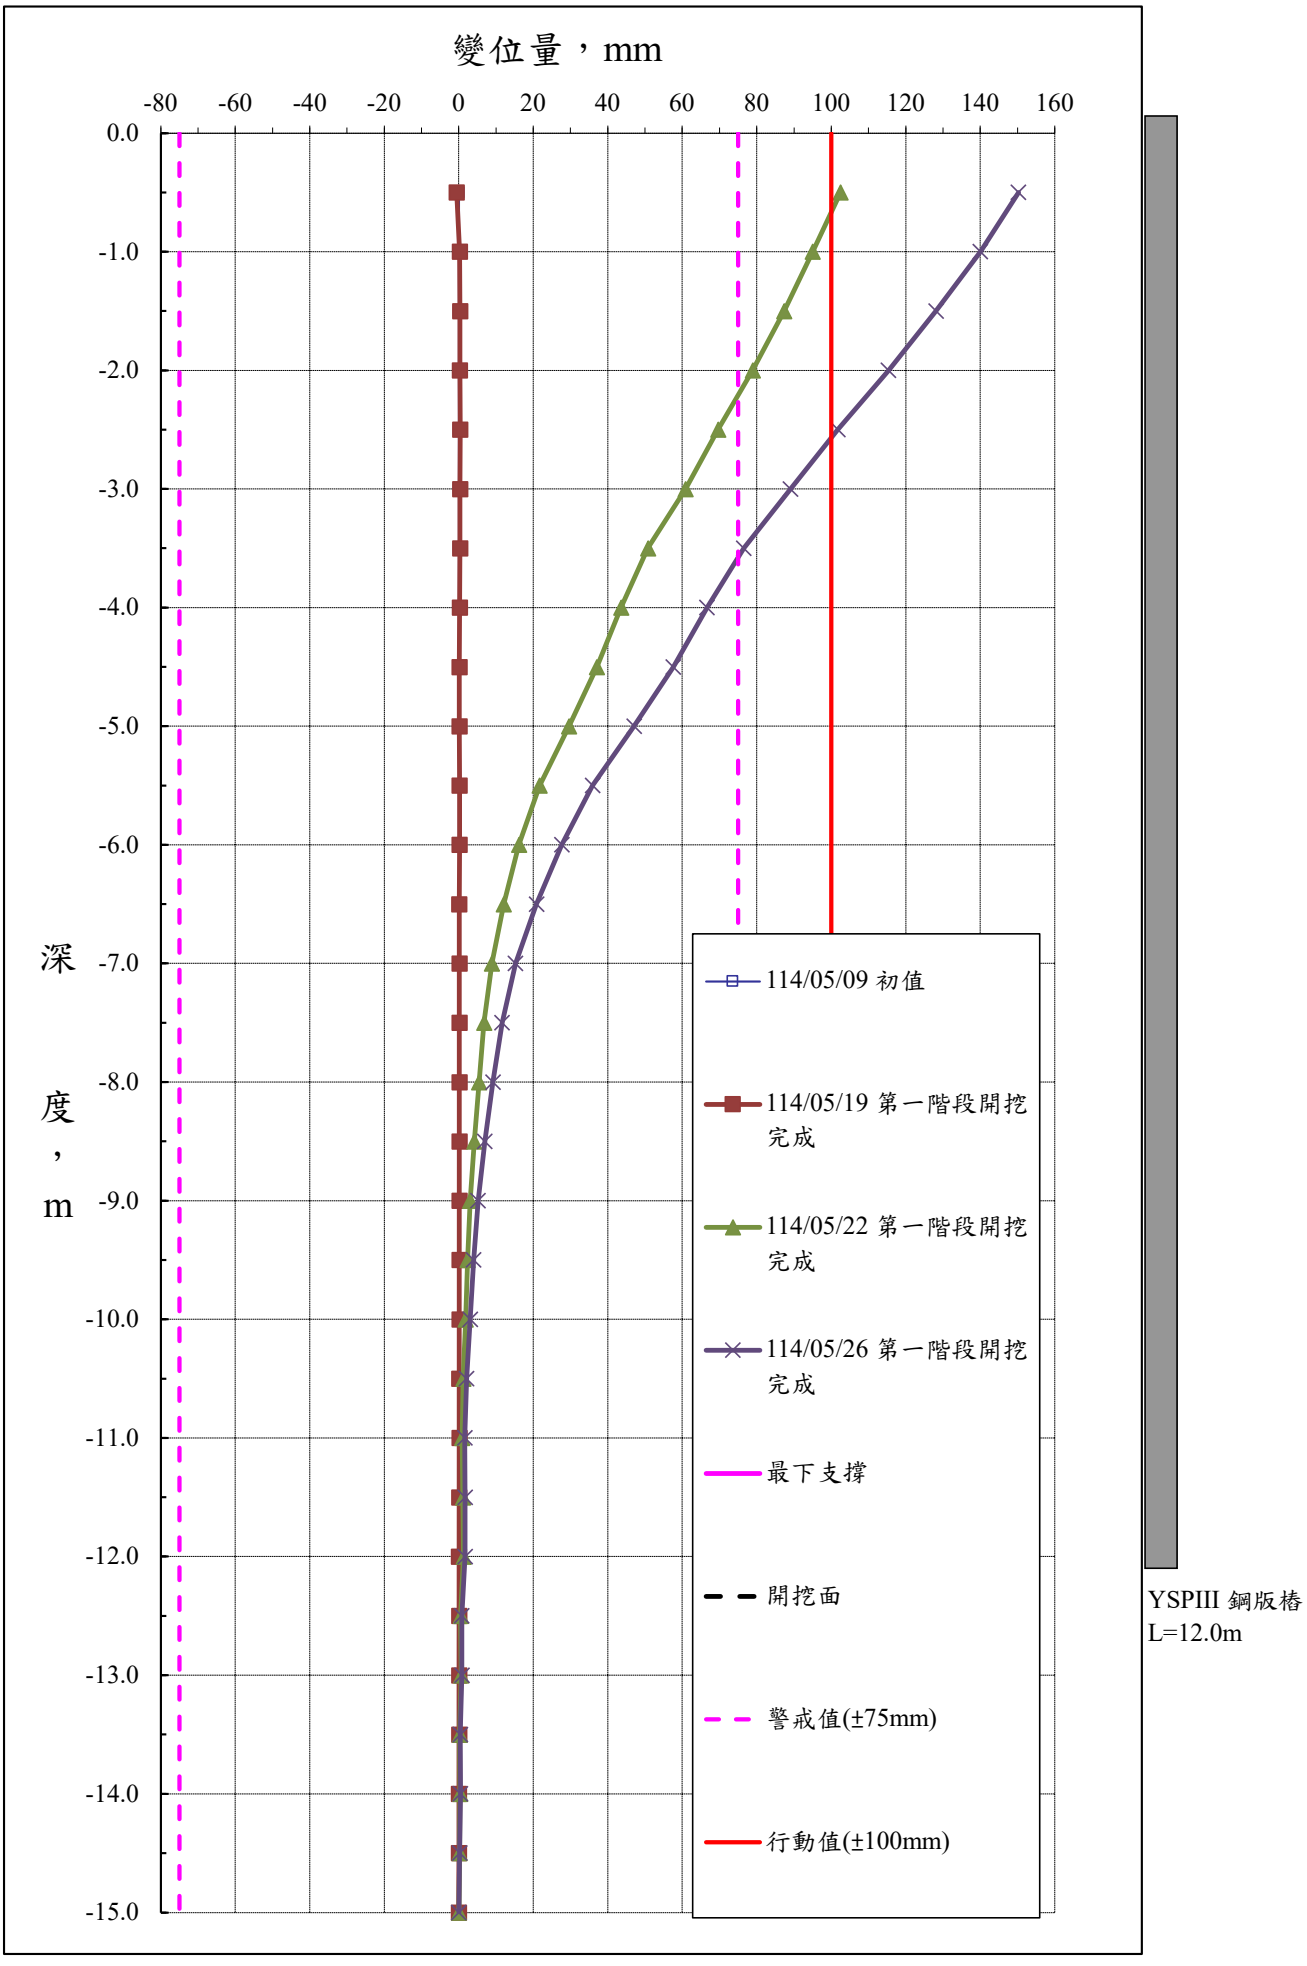
SIS-4 土中傾度管變位量歷時曲線圖

量測日期 / 深度(m)	114/05/09	114/05/19	114/05/22	114/05/26
-0.5	0.00	-0.55	102.46	150.23
-1.0	0.00	0.24	94.99	140.05
-1.5	0.00	0.32	87.35	128.15
-2.0	0.00	0.31	78.91	115.36
-2.5	0.00	0.37	69.61	101.74
-3.0	0.00	0.36	60.89	89.09
-3.5	0.00	0.34	50.78	76.53
-4.0	0.00	0.26	43.56	66.66
-4.5	0.00	0.18	37.07	57.64
-5.0	0.00	0.18	29.59	47.07
-5.5	0.00	0.21	21.71	35.91
-6.0	0.00	0.19	16.17	27.69
-6.5	0.00	0.14	12.09	20.89
-7.0	0.00	0.15	8.88	15.26
-7.5	0.00	0.17	6.77	11.62
-8.0	0.00	0.16	5.44	9.17
-8.5	0.00	0.15	4.18	6.99
-9.0	0.00	0.15	3.06	5.18
-9.5	0.00	0.17	2.37	4.00
-10.0	0.00	0.17	1.85	3.08
-10.5	0.00	0.14	1.20	2.10
-11.0	0.00	0.17	0.92	1.61
-11.5	0.00	0.10	1.13	1.70
-12.0	0.00	0.04	1.30	1.73
-12.5	0.00	0.14	0.50	0.82
-13.0	0.00	0.07	0.66	0.86
-13.5	0.00	0.06	0.25	0.43
-14.0	0.00	0.04	0.32	0.45
-14.5	0.00	0.02	0.19	0.25
-15.0	0.00	0.00	0.00	0.00

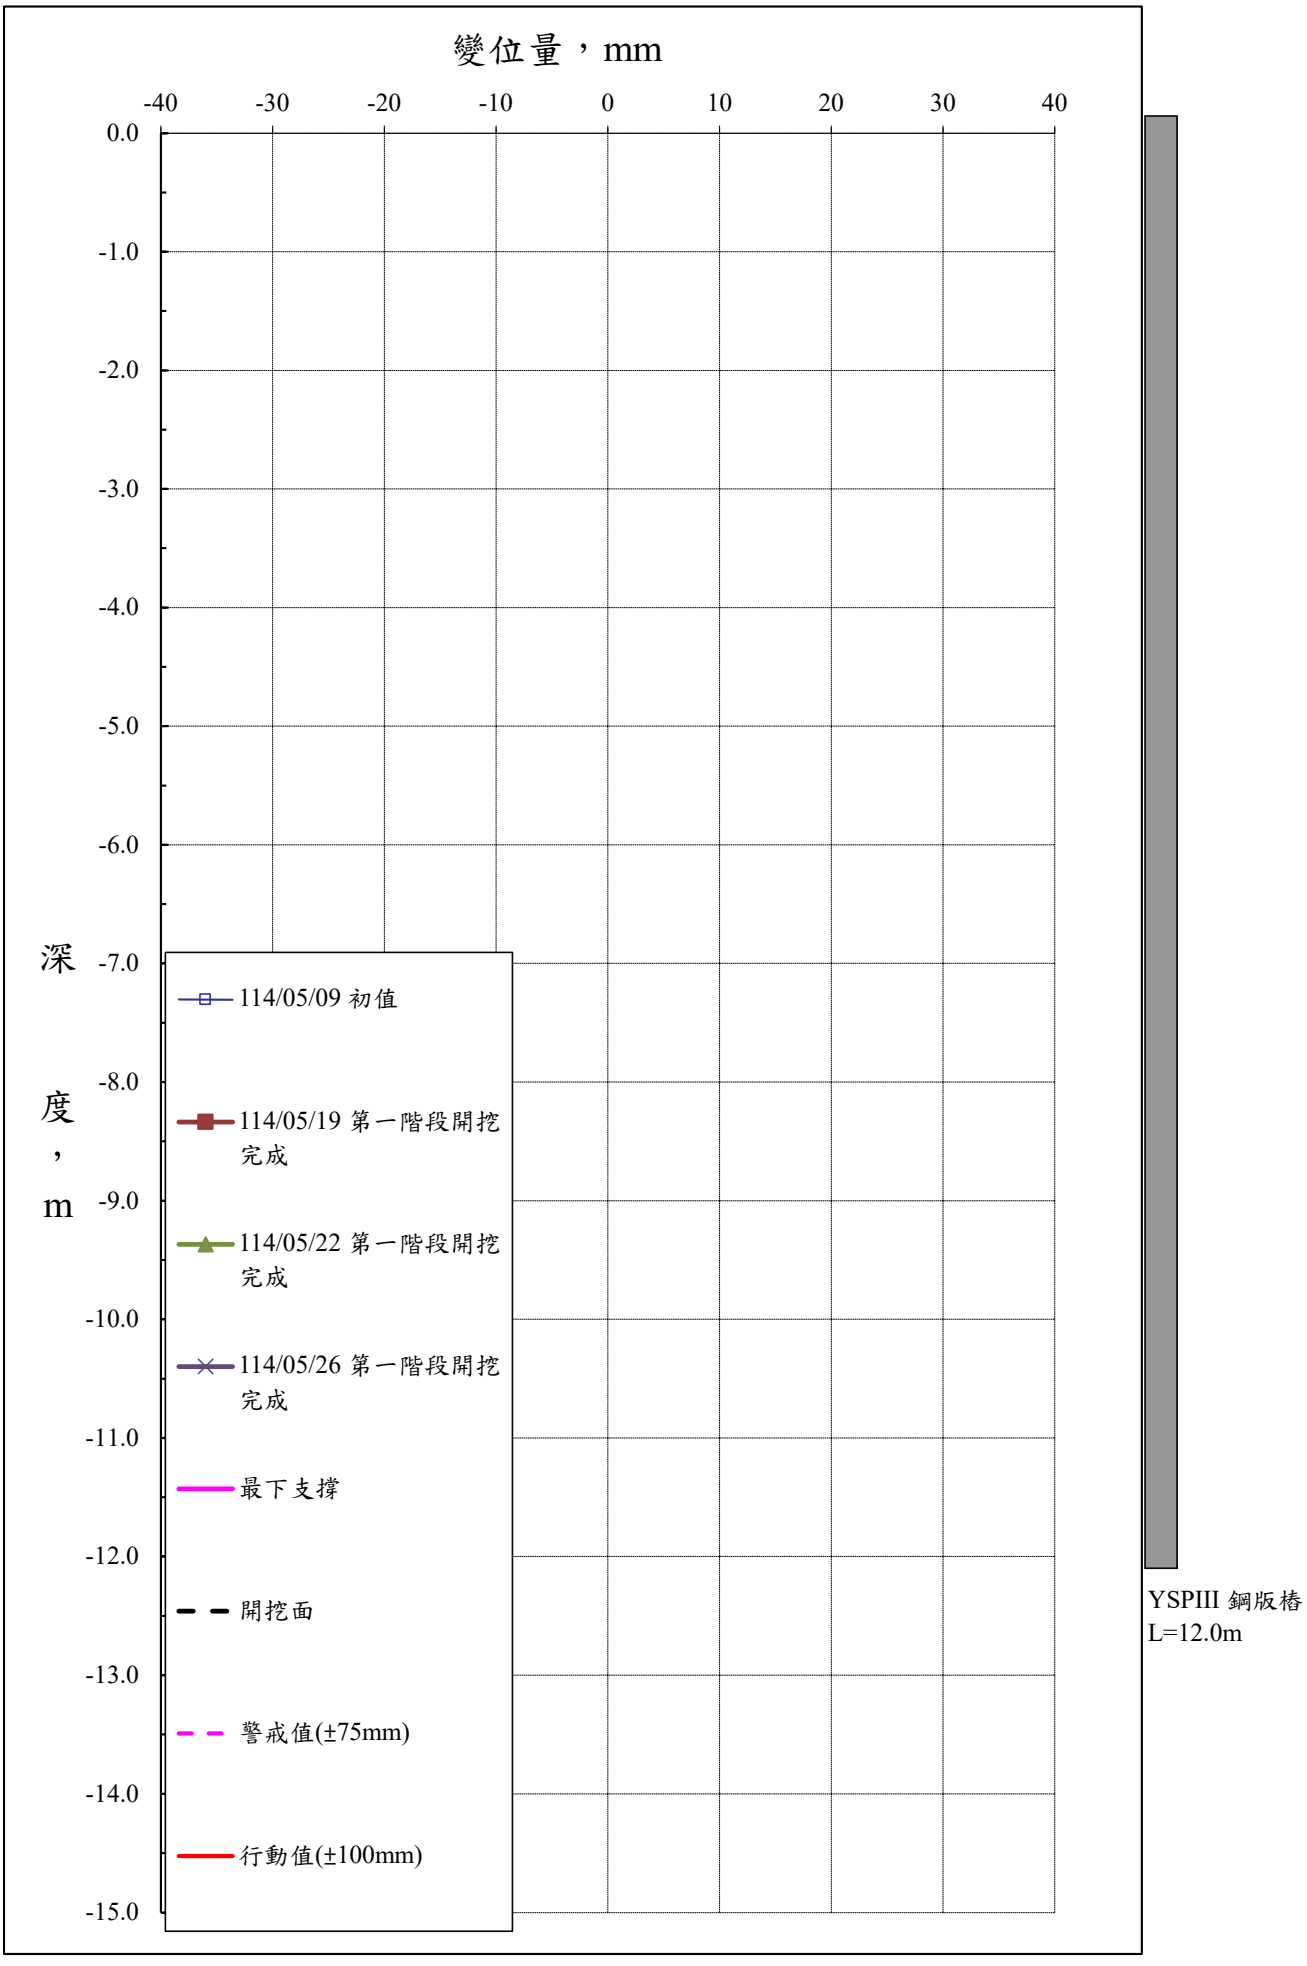
SIS-5 土中傾度管變位量歷時曲線圖

量測日期 / 深度(m)	114/05/09	114/05/19	114/05/22	114/05/26
-0.5	因鋼鈑樁打入時損壞無法量測	因鋼鈑樁打入時損壞無法量測	因鋼鈑樁打入時損壞無法量測	因鋼鈑樁打入時損壞無法量測
-1.0				
-1.5				
-2.0				
-2.5				
-3.0				
-3.5				
-4.0				
-4.5				
-5.0				
-5.5				
-6.0				
-6.5				
-7.0				
-7.5				
-8.0				
-8.5				
-9.0				
-9.5				
-10.0				
-10.5				
-11.0				
-11.5				
-12.0				
-12.5				
-13.0				
-13.5				
-14.0				
-14.5				
-15.0

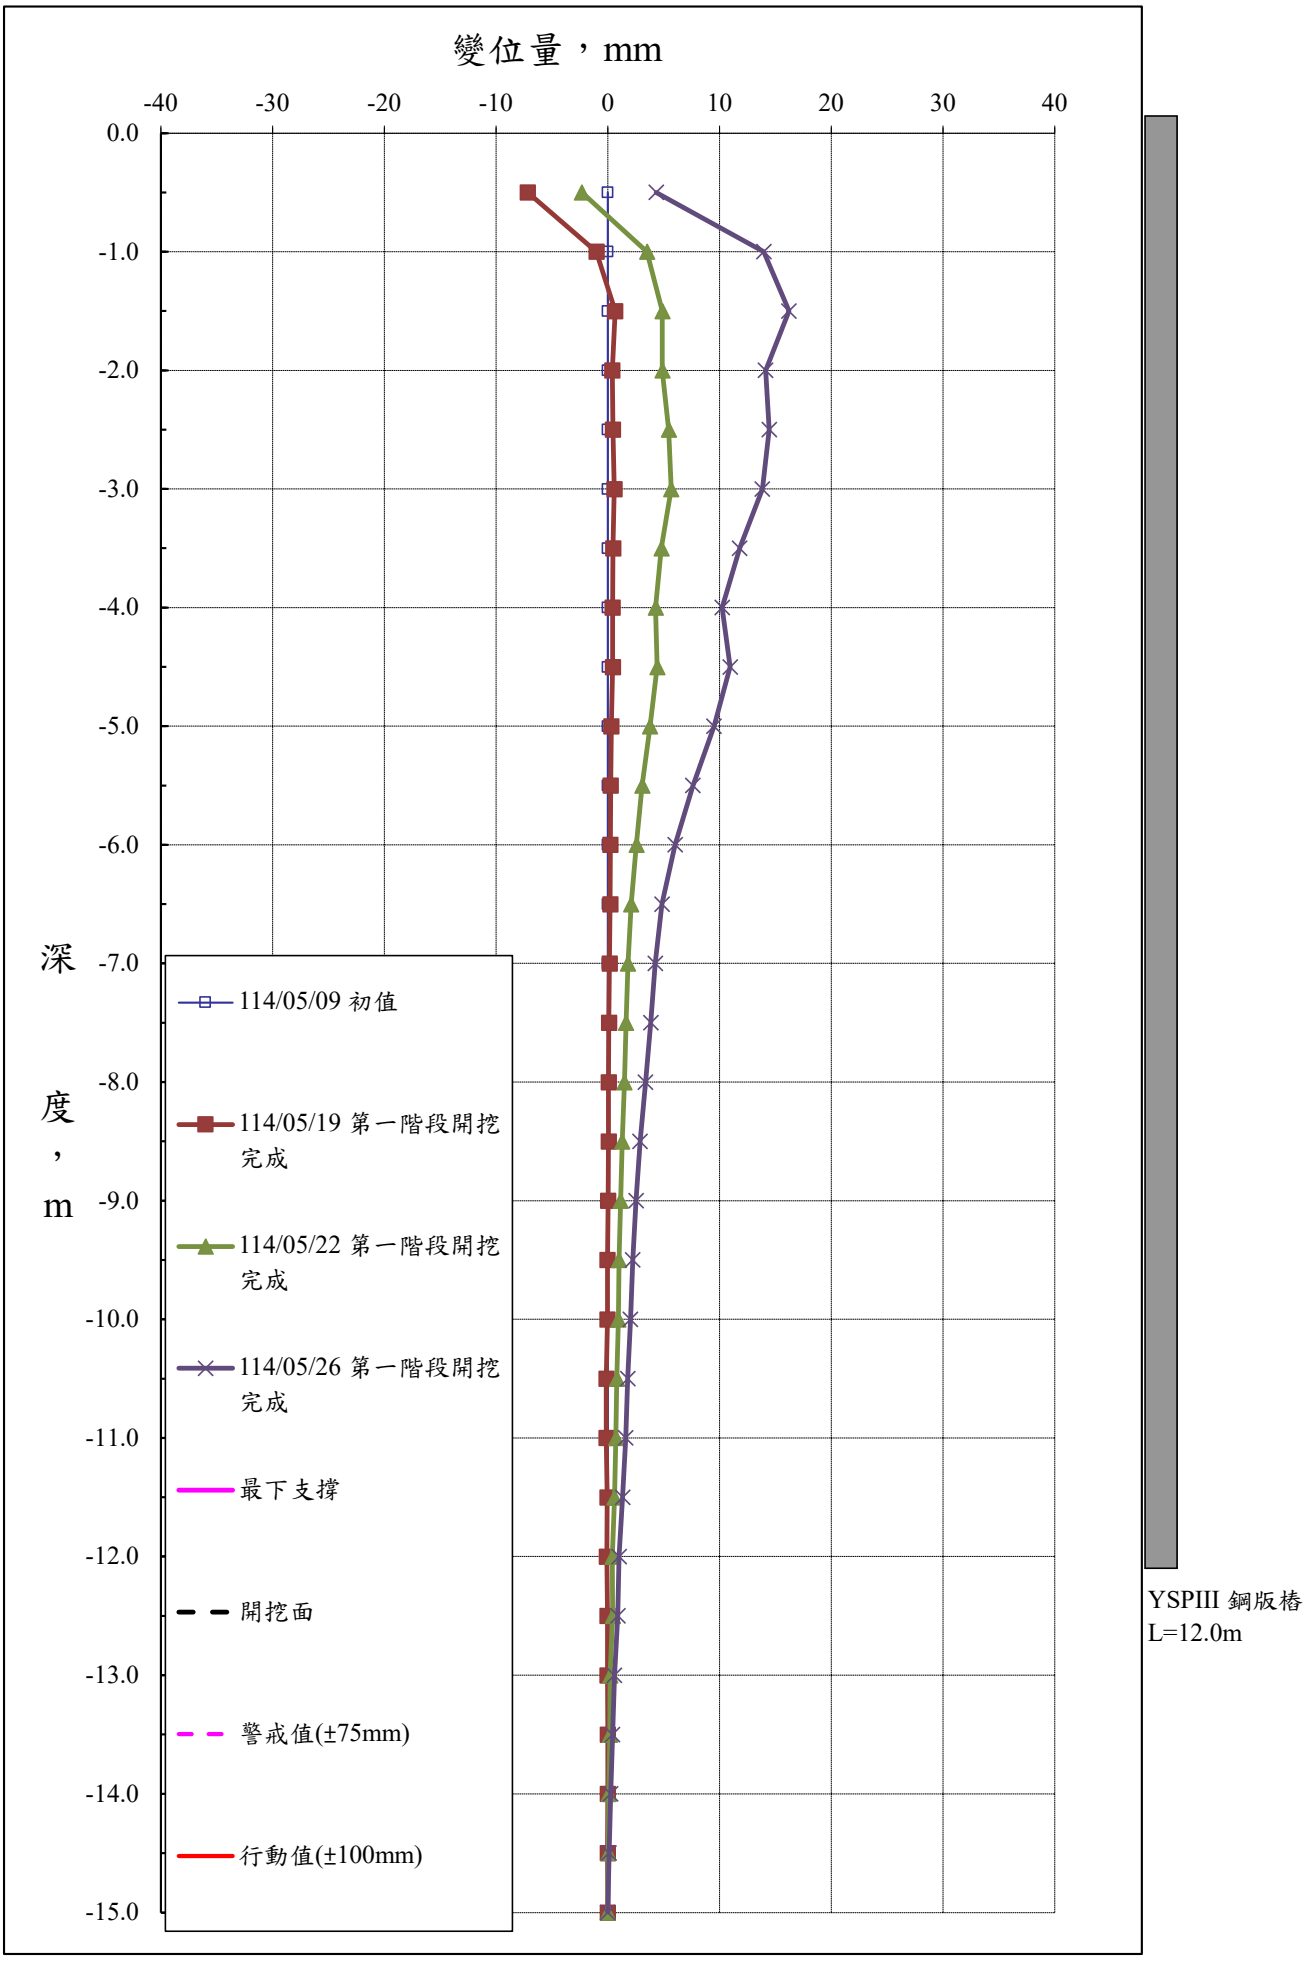
SIS-6 土中傾度管變位量歷時曲線圖

量測日期 / 深度(m)	114/05/09	114/05/19	114/05/22	114/05/26
-0.5	0.00	-7.16	-2.34	4.34
-1.0	0.00	-1.02	3.51	13.96
-1.5	0.00	0.65	4.89	16.21
-2.0	0.00	0.40	4.88	14.13
-2.5	0.00	0.46	5.45	14.45
-3.0	0.00	0.59	5.66	13.83
-3.5	0.00	0.47	4.80	11.80
-4.0	0.00	0.43	4.29	10.24
-4.5	0.00	0.44	4.42	10.95
-5.0	0.00	0.32	3.78	9.52
-5.5	0.00	0.25	3.08	7.62
-6.0	0.00	0.23	2.56	6.03
-6.5	0.00	0.21	2.09	4.85
-7.0	0.00	0.16	1.81	4.26
-7.5	0.00	0.10	1.64	3.86
-8.0	0.00	0.08	1.49	3.38
-8.5	0.00	0.07	1.28	2.89
-9.0	0.00	0.03	1.15	2.54
-9.5	0.00	-0.02	1.01	2.24
-10.0	0.00	-0.03	0.94	2.03
-10.5	0.00	-0.13	0.82	1.79
-11.0	0.00	-0.14	0.73	1.61
-11.5	0.00	-0.04	0.60	1.33
-12.0	0.00	-0.09	0.41	1.01
-12.5	0.00	-0.03	0.45	0.90
-13.0	0.00	-0.02	0.22	0.60
-13.5	0.00	0.00	0.18	0.43
-14.0	0.00	0.00	0.09	0.25
-14.5	0.00	-0.01	0.04	0.12
-15.0	0.00	0.00	0.00	0.00

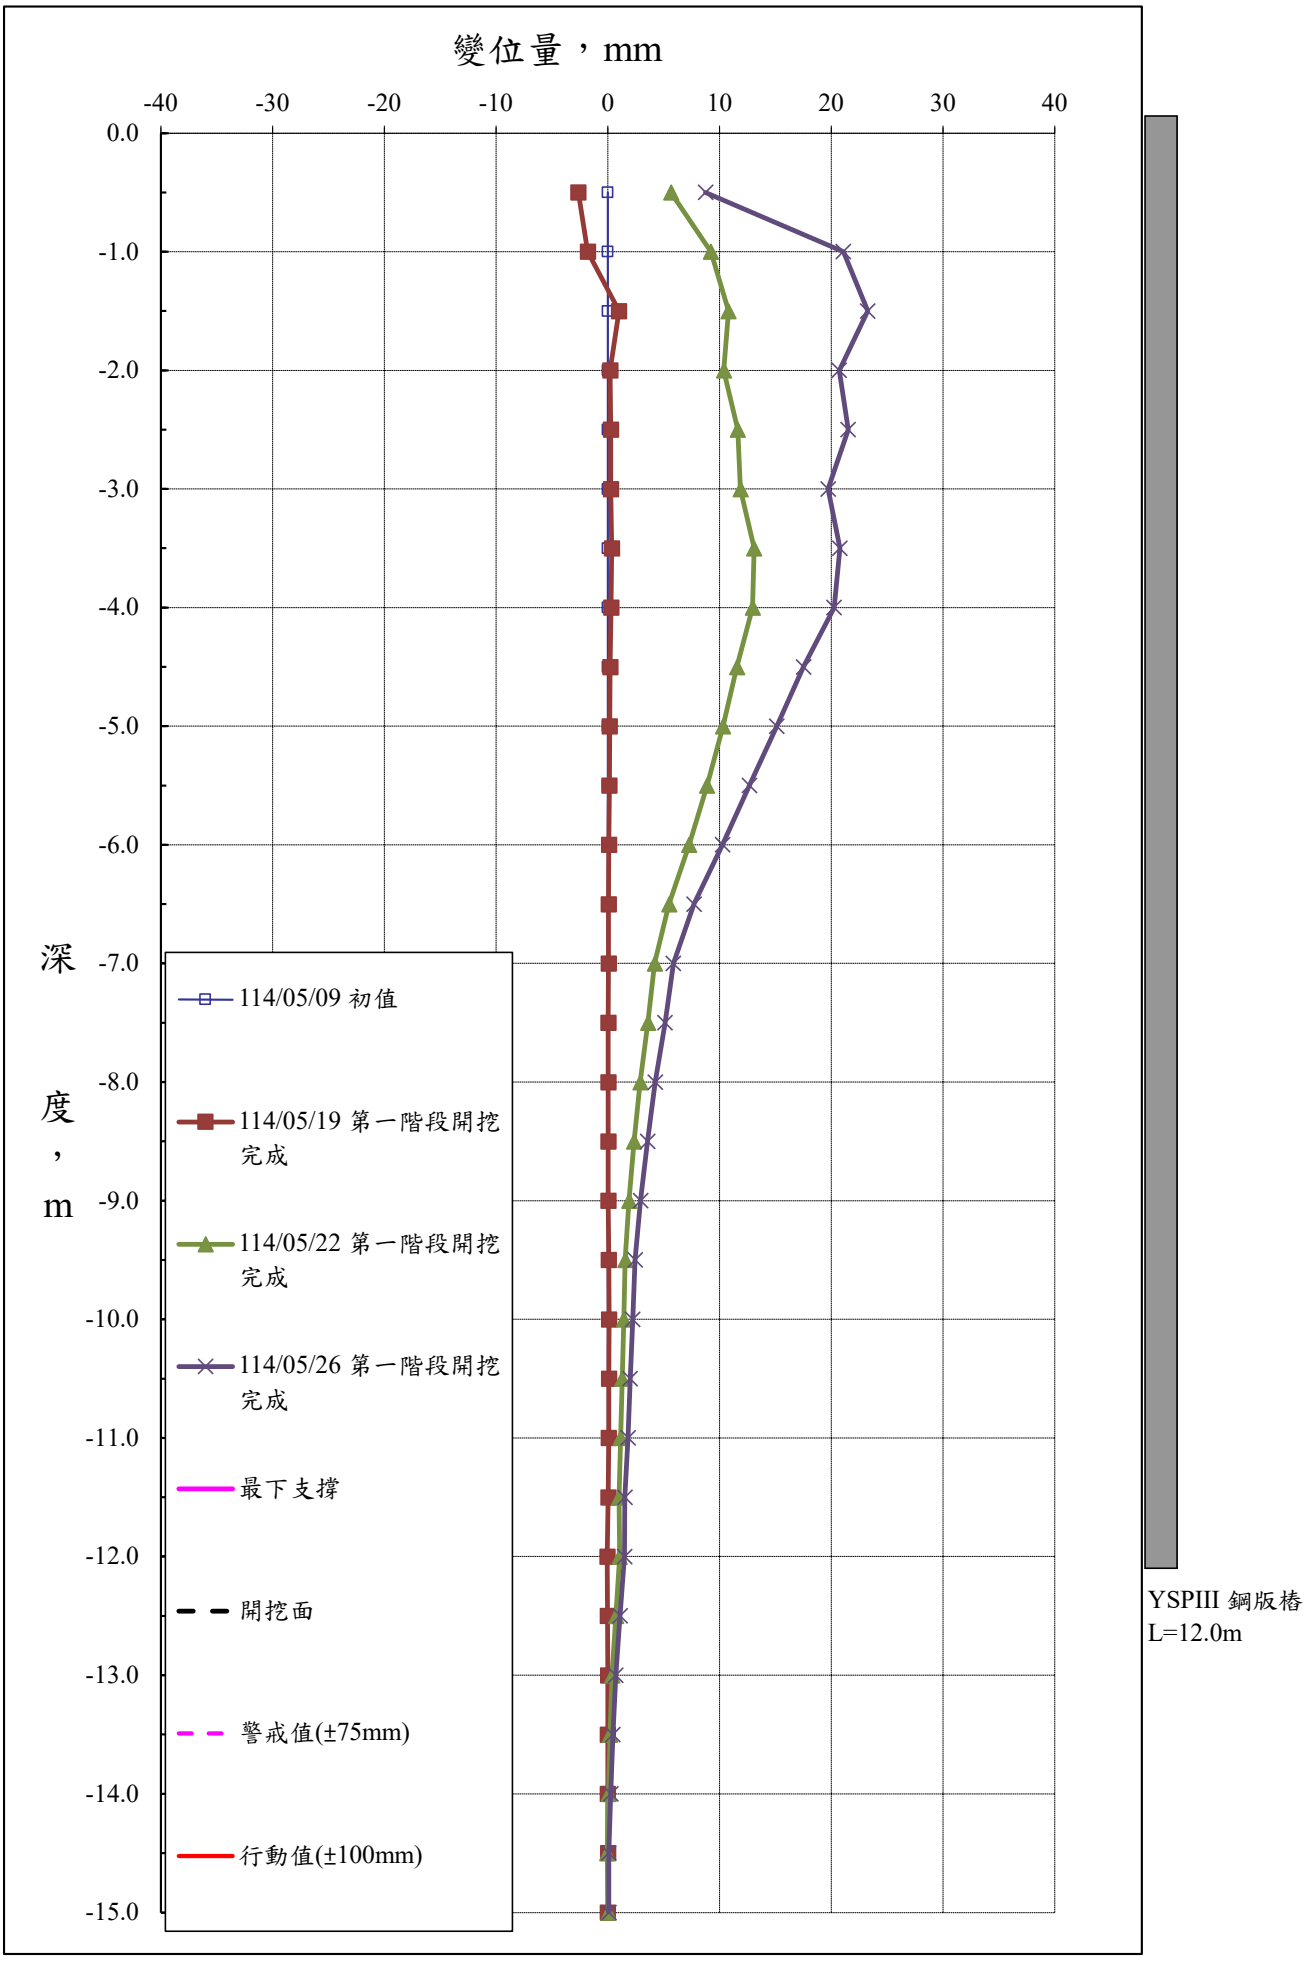
SIS-7 土中傾度管變位量歷時曲線圖

量測日期 / 深度(m)	114/05/09	114/05/19	114/05/22	114/05/26
-0.5	0.00	-2.64	5.66	8.75
-1.0	0.00	-1.79	9.22	21.09
-1.5	0.00	0.99	10.80	23.27
-2.0	0.00	0.22	10.39	20.71
-2.5	0.00	0.27	11.63	21.52
-3.0	0.00	0.28	11.88	19.73
-3.5	0.00	0.36	13.09	20.78
-4.0	0.00	0.30	12.96	20.25
-4.5	0.00	0.21	11.57	17.52
-5.0	0.00	0.17	10.32	15.12
-5.5	0.00	0.15	8.89	12.68
-6.0	0.00	0.10	7.27	10.28
-6.5	0.00	0.07	5.49	7.72
-7.0	0.00	0.07	4.20	5.87
-7.5	0.00	0.05	3.60	5.13
-8.0	0.00	0.05	2.91	4.26
-8.5	0.00	0.04	2.35	3.57
-9.0	0.00	0.05	1.91	2.94
-9.5	0.00	0.08	1.56	2.46
-10.0	0.00	0.11	1.44	2.24
-10.5	0.00	0.10	1.29	2.00
-11.0	0.00	0.09	1.15	1.82
-11.5	0.00	0.04	1.01	1.54
-12.0	0.00	-0.05	1.07	1.50
-12.5	0.00	-0.02	0.73	1.11
-13.0	0.00	0.02	0.39	0.72
-13.5	0.00	0.00	0.21	0.46
-14.0	0.00	0.00	0.08	0.28
-14.5	0.00	0.01	-0.06	0.07
-15.0	0.00	0.00	0.05	0.10

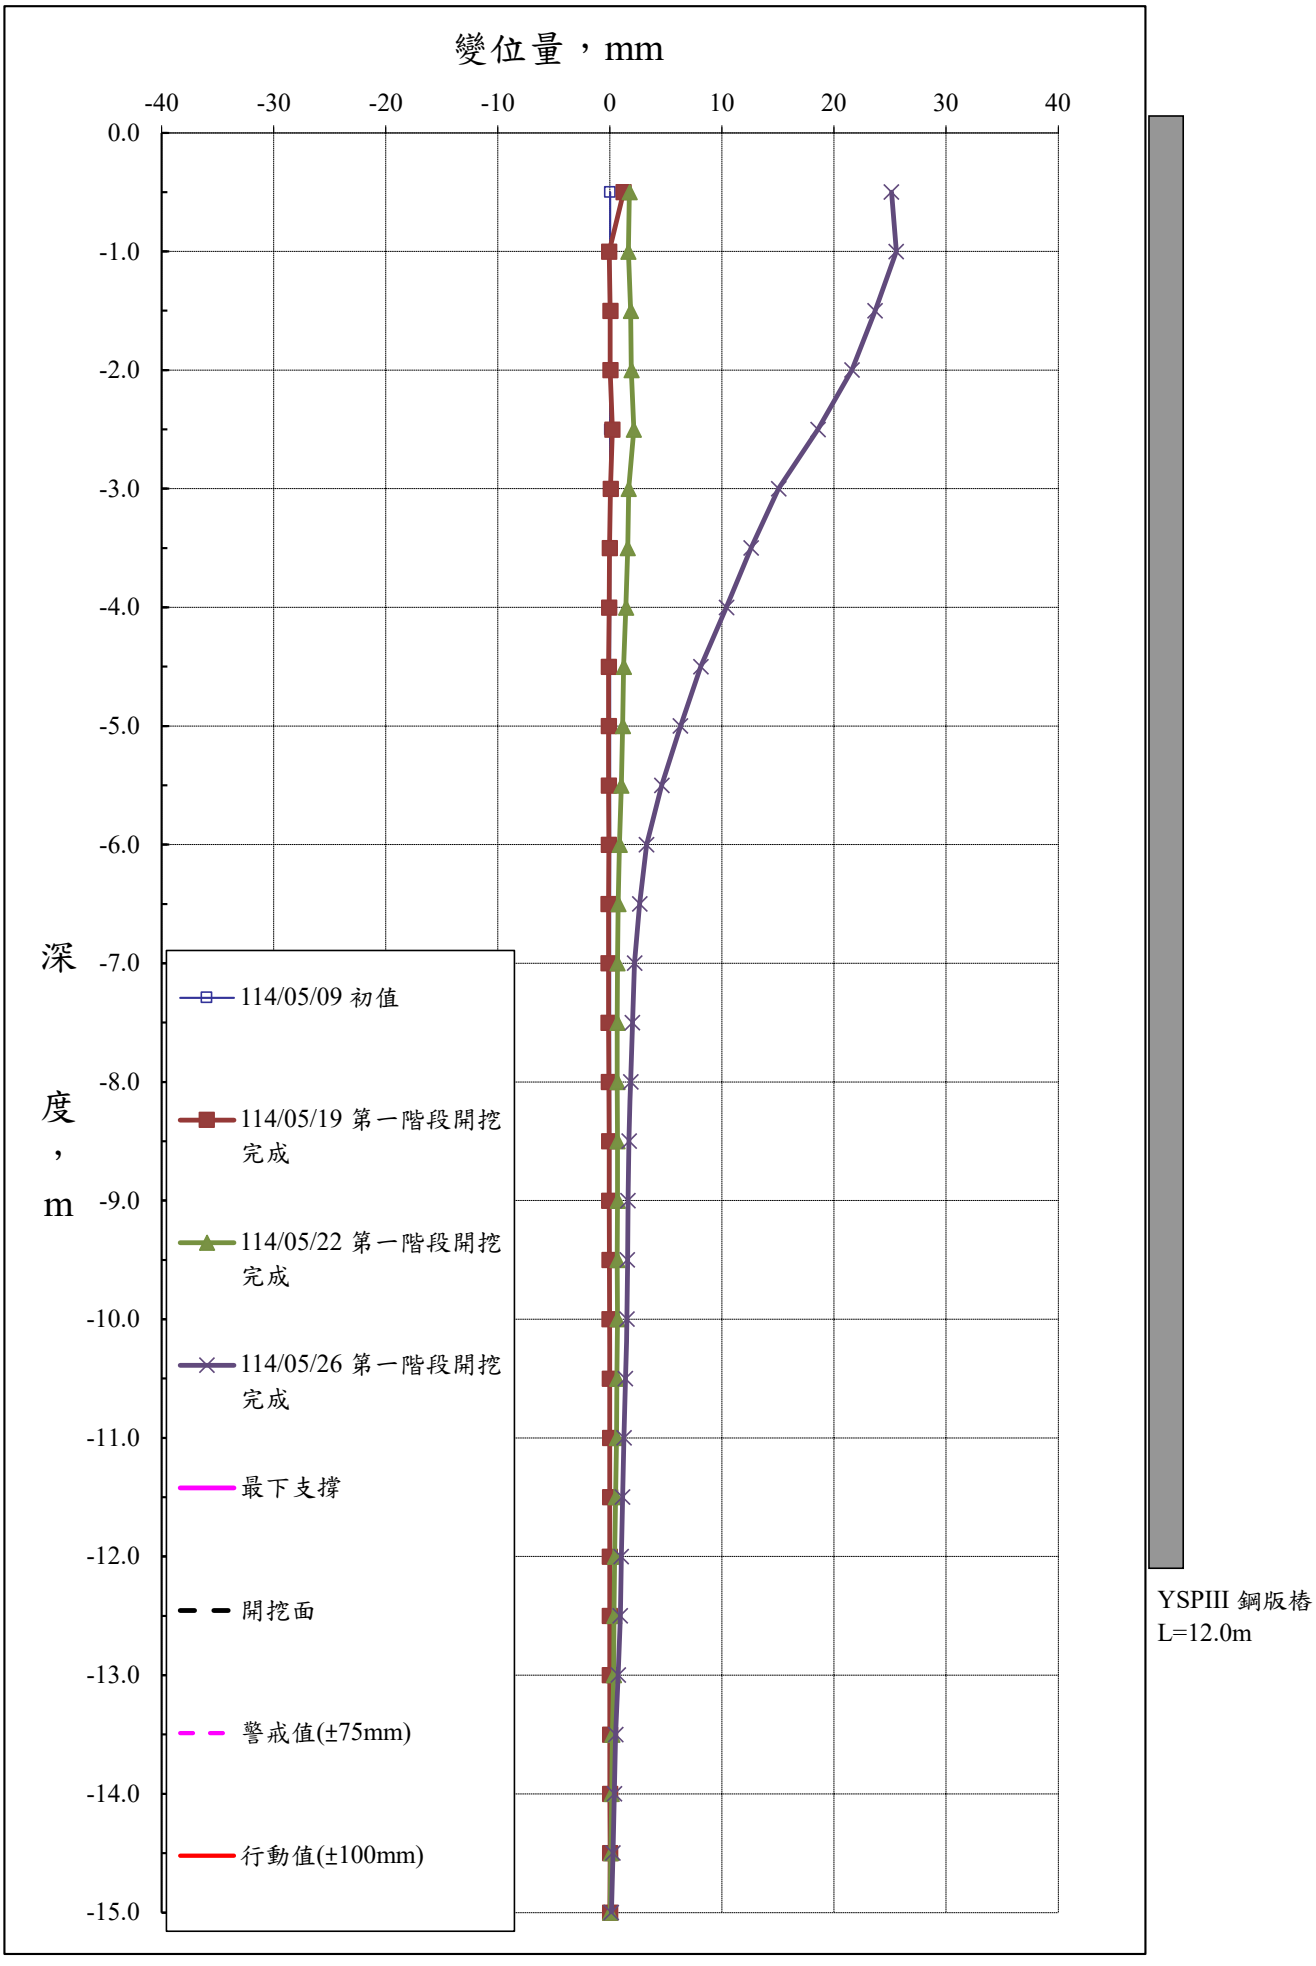
SIS-8 土中傾度管變位量歷時曲線圖

量測日期 / 深度(m)	114/05/09	114/05/19	114/05/22	114/05/26
-0.5	0.00	1.21	1.75	25.13
-1.0	0.00	-0.06	1.64	25.57
-1.5	0.00	0.03	1.87	23.68
-2.0	0.00	0.03	1.93	21.61
-2.5	0.00	0.22	2.12	18.57
-3.0	0.00	0.07	1.67	15.06
-3.5	0.00	-0.03	1.59	12.61
-4.0	0.00	-0.06	1.43	10.41
-4.5	0.00	-0.10	1.23	8.12
-5.0	0.00	-0.11	1.14	6.30
-5.5	0.00	-0.11	1.02	4.63
-6.0	0.00	-0.10	0.87	3.28
-6.5	0.00	-0.13	0.75	2.67
-7.0	0.00	-0.14	0.67	2.20
-7.5	0.00	-0.13	0.66	2.02
-8.0	0.00	-0.10	0.66	1.87
-8.5	0.00	-0.07	0.68	1.71
-9.0	0.00	-0.06	0.68	1.63
-9.5	0.00	-0.05	0.67	1.56
-10.0	0.00	-0.03	0.68	1.54
-10.5	0.00	-0.01	0.64	1.39
-11.0	0.00	0.00	0.60	1.27
-11.5	0.00	0.00	0.53	1.14
-12.0	0.00	-0.01	0.44	1.02
-12.5	0.00	-0.02	0.38	0.93
-13.0	0.00	-0.01	0.35	0.76
-13.5	0.00	0.01	0.22	0.52
-14.0	0.00	0.01	0.16	0.41
-14.5	0.00	0.01	0.09	0.27
-15.0	0.00	0.00	0.00	0.13
