瑞儀先進技術研發中心廠房土建及預埋管工程

基礎開挖安全監測工作

量測日期：114.03.29~114.04.04

承盟工程顧問有限公司
CHENG MENG CO.,LTD.

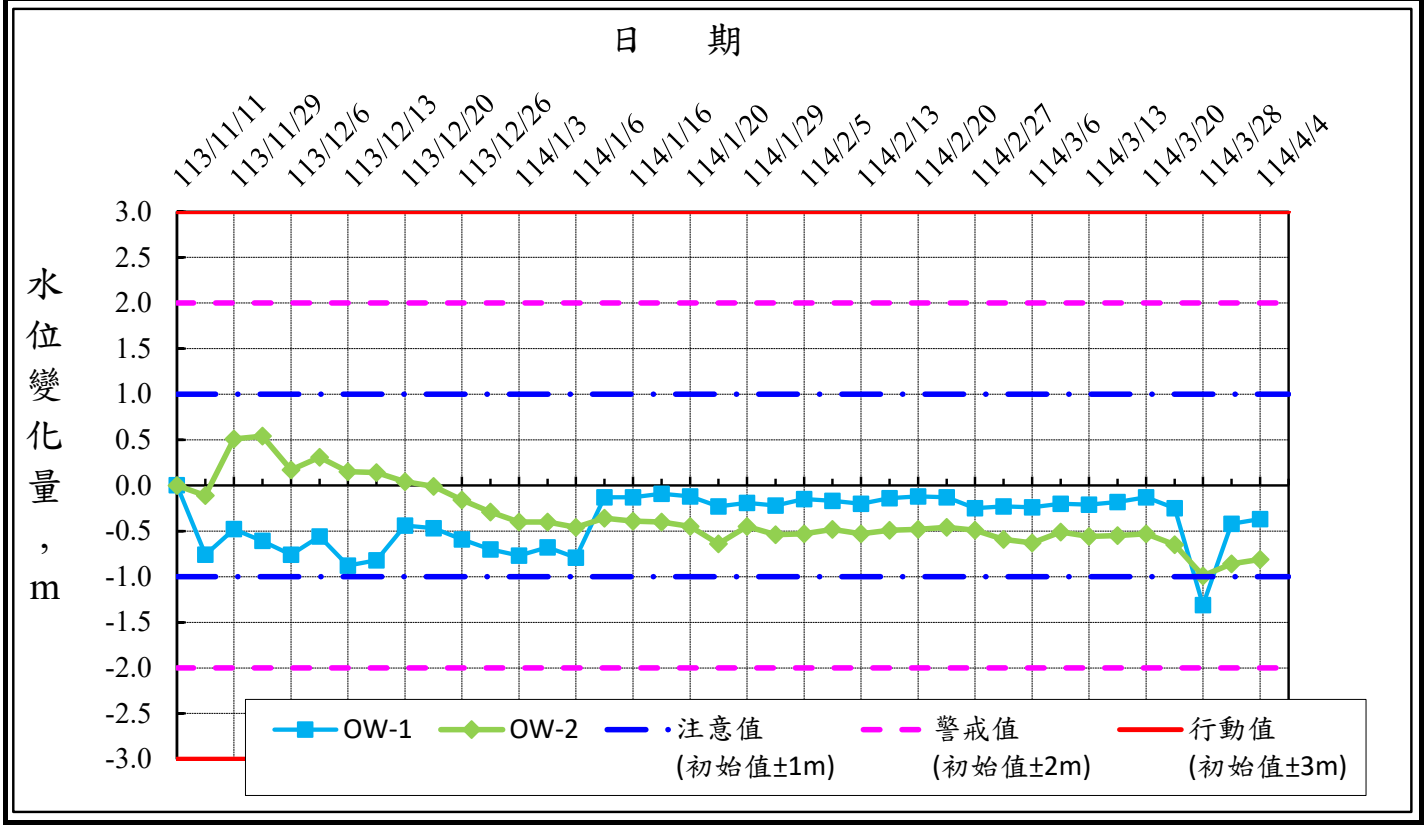
表 1

1. 水位觀測井最大觀測量為-2.91m(OW-2)，水位變化量為-0.81m，本階段量測已達注意值範圍(初始值±1m)。
2. 本次沉陷觀測點最大觀測值為-0.88cm(SM-5)，本階段量測未達注意值範圍(1.2cm)。
3. 本次壁體內傾斜管最大觀測值為 16.59mm(SID-2，-5.0m)，本階段量測未達注意值範圍(18mm)。
4. 本次擋土壁鋼筋計皆遭現場施工作業影響而無測量值。

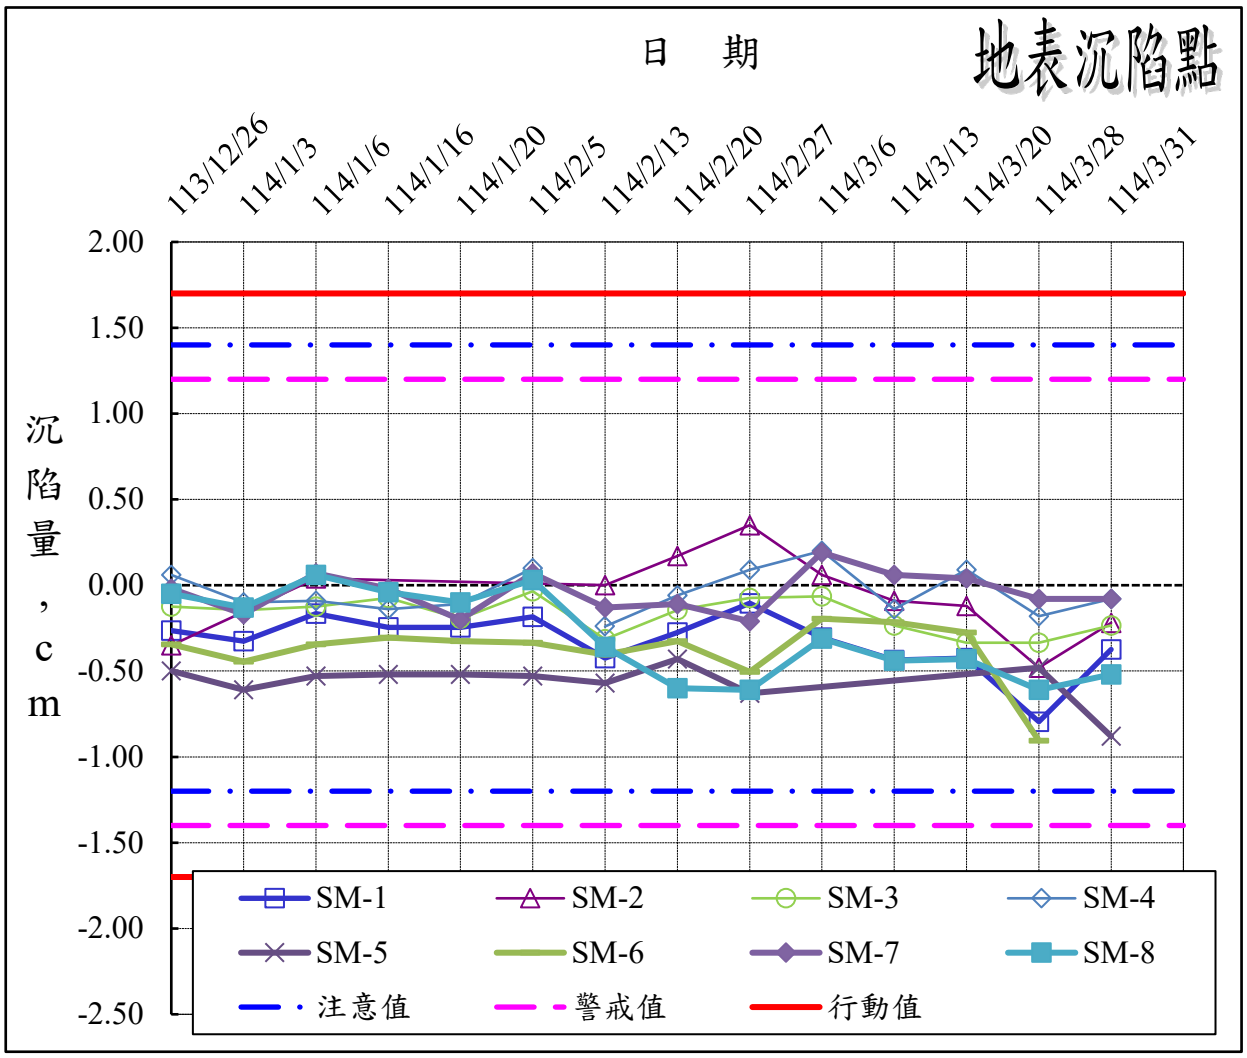
圖 2

各沉陷觀測點與累積沉陷量之關係

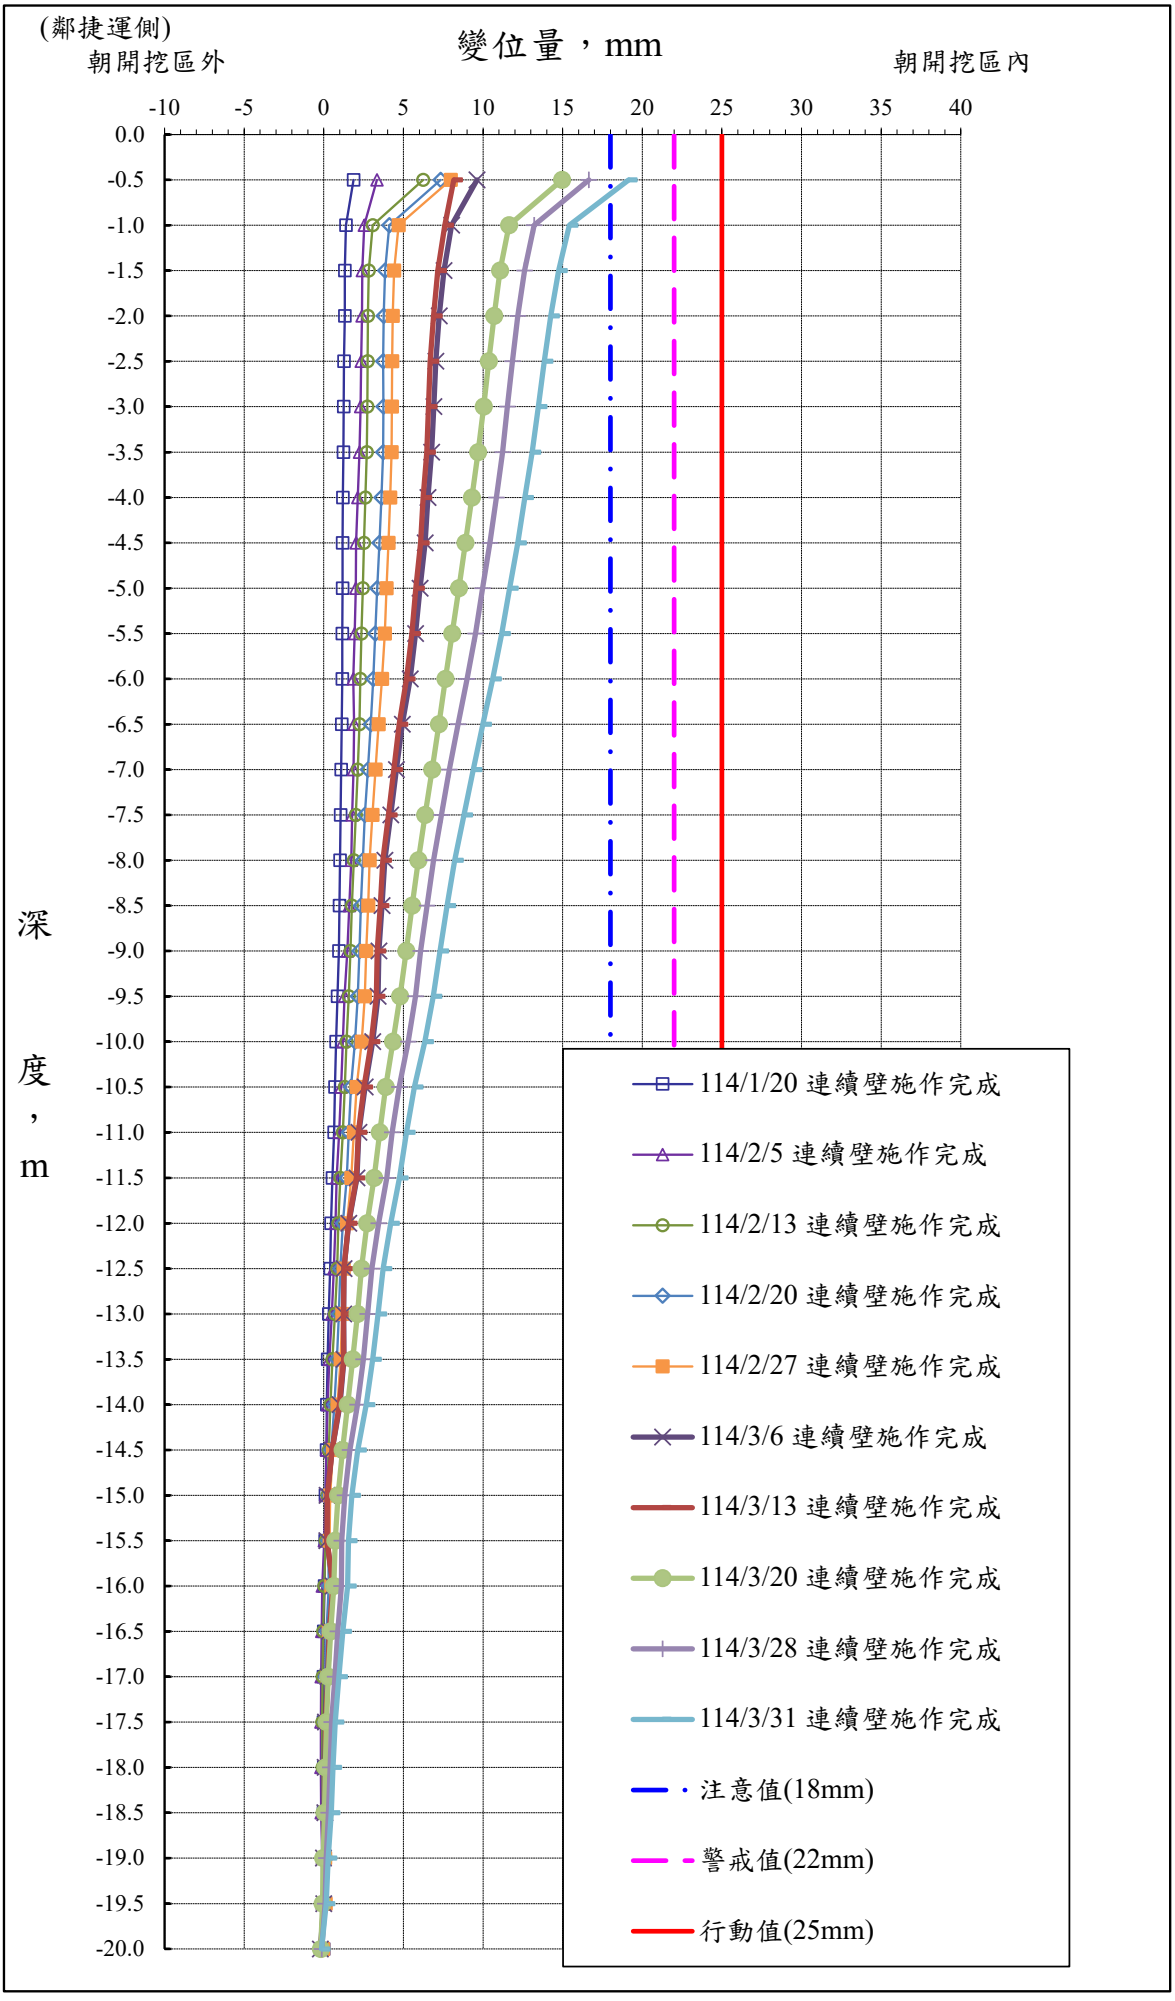
圖 3

各階段施工的 SID-1壁體內傾斜管變位量與深度之關係

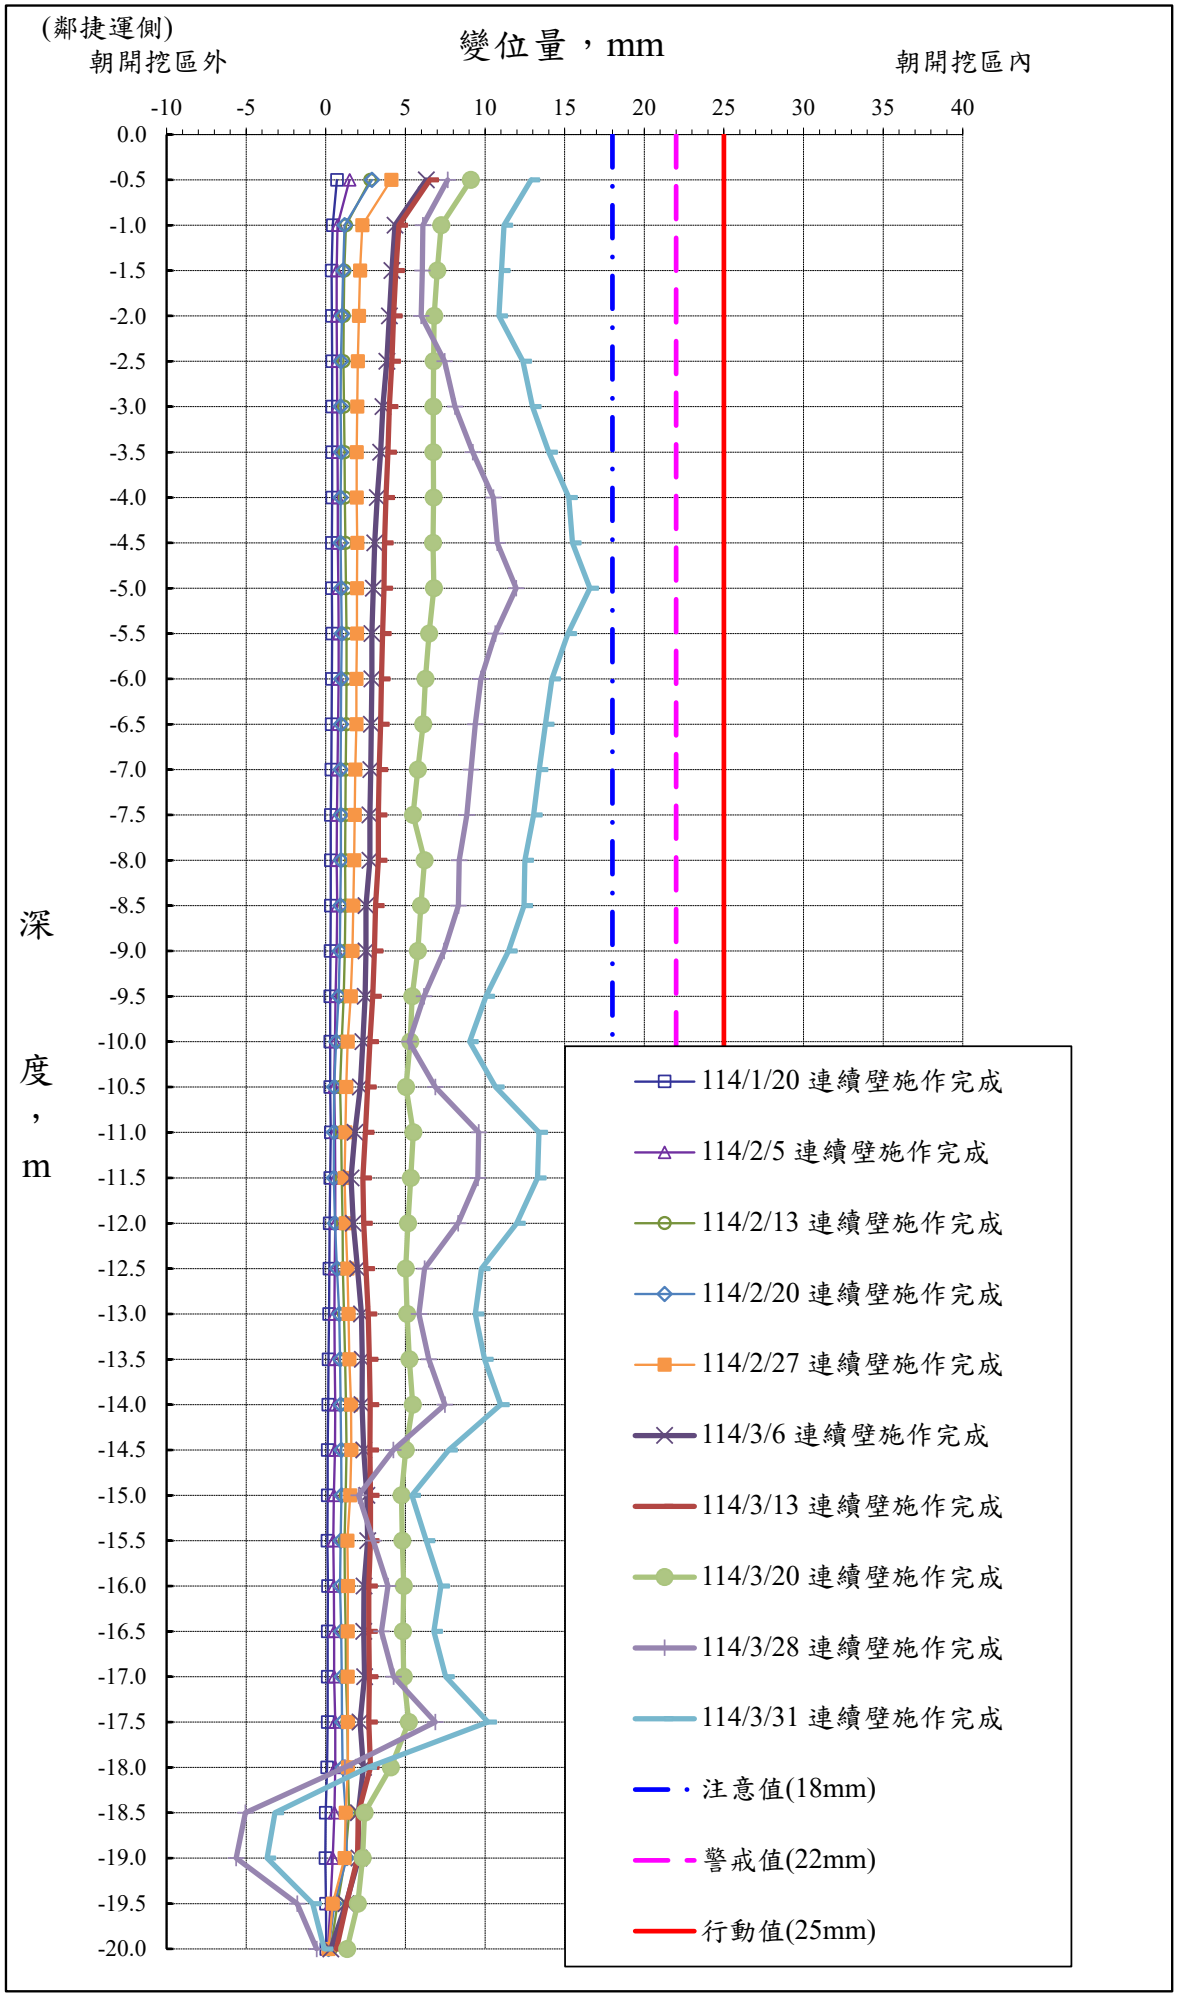
圖 4

各階段施工的 SID-2壁體內傾斜管變位量與深度之關係
