台灣日東電工高雄第4工廠新建工程

安全監測系統工作
(114/12/17)

中華民國 114 年 12 月 17 日

安全監測工作

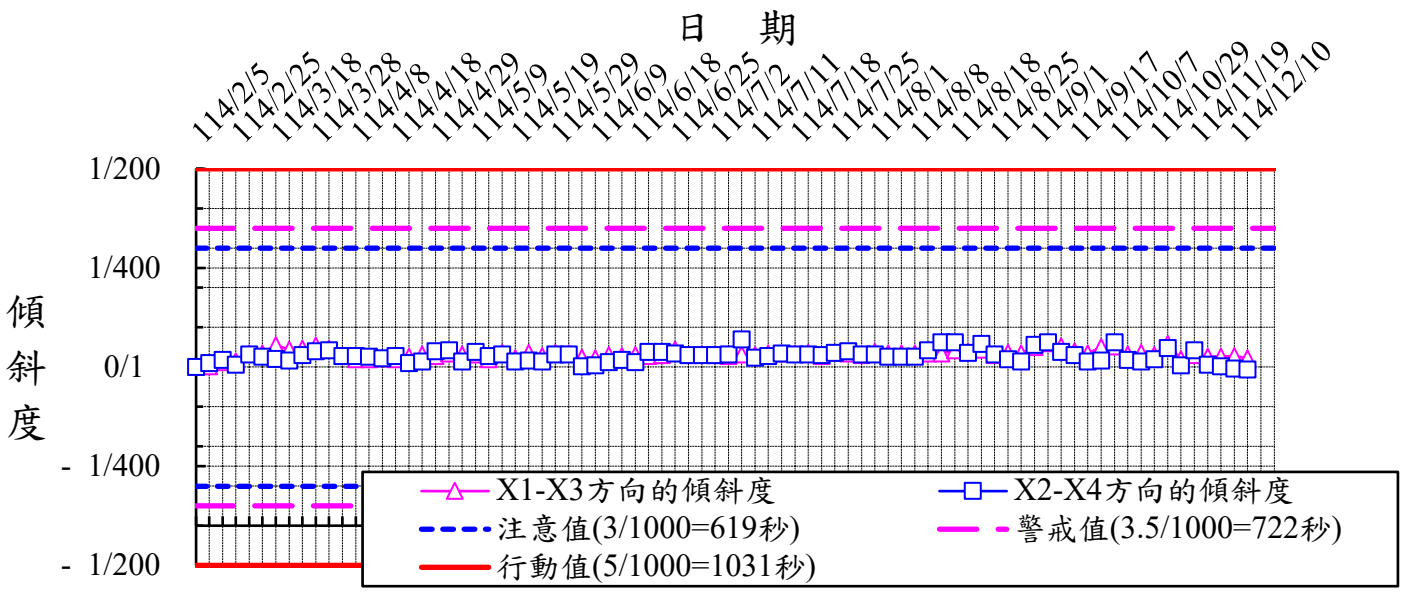
中鹿營造股份有限公司
台灣日東電工高雄第4工廠新建工程
大地監測報表--TI-1建物傾斜計量測記錄

日期	時間	X1 值	X3 值	(X1-X3)	傾斜角θ秒	傾斜度	X2 值	X4 值	(X2-X4)	傾斜角θ秒	傾斜度
114/2/5	15:00	-329	338	-667.0	初始值		69	-65	134.0	初始值	
114/10/7	10:30	-350	291	-641.0	107.3	1/1923	50	-115	165.0	127.9	1/1613
114/10/17	10:30	-295	356	-651.0	66.0	1/3125	101	-42	143.0	37.1	*註
114/10/22	10:30	-293	356	-649.0	74.3	1/2778	101	-40	141.0	28.9	*註
114/10/29	10:30	-309	343	-652.0	61.9	1/3333	90	-54	144.0	41.3	1/5000
114/11/5	10:30	-348	290	-638.0	119.6	1/1724	46	-112	158.0	99.0	1/2083
114/11/13	10:30	-292	365	-657.0	41.3	1/5000	104	-32	136.0	8.3	*註
114/11/19	10:30	-358	294	-652.0	61.9	1/3333	42	-113	155.0	86.6	1/2381
114/11/26	10:30	-291	363	-654.0	53.6	1/3846	106	-31	137.0	12.4	*註
114/12/3	10:30	-292	362	-654.0	53.6	1/3846	102	-33	135.0	4.1	*註
114/12/10	11:30	-290	363	-653.0	57.8	1/3571	102	-30	132.0	-8.3	*註
114/12/17	11:30	-284	372	-656.0	45.4	1/4545	108	-23	131.0	-12.4	*註

註：表示量測傾斜度未超過±1/5000

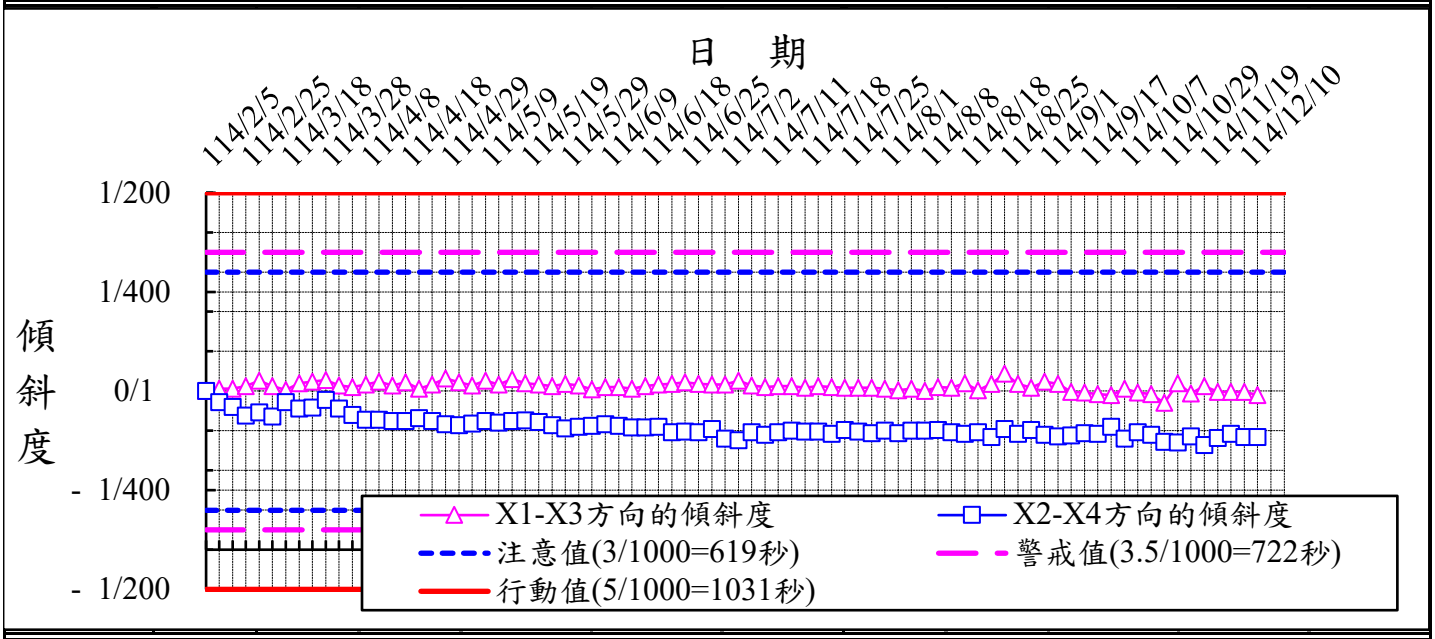
中鹿營造股份有限公司
台灣日東電工高雄第4工廠新建工程
大地監測報表--TI-2建物傾斜計量測記錄

日期	時間	X1 值	X3 值	(X1-X3)	傾斜角θ秒	傾斜度	X2 值	X4 值	(X2-X4)	傾斜角θ秒	傾斜度
114/2/5	15:00	61	-52	113.0	初始值		185	-181	366.0	初始值	
114/10/7	10:30	27	-89	116.0	12.4	*註	119	-187	306.0	-247.5	1/-833
114/10/17	10:30	86	-25	111.0	-8.3	*註	187	-127	314.0	-214.5	1/-962
114/10/22	10:30	85	-24	109.0	-16.5	*註	186	-125	311.0	-226.9	1/-909
114/10/29	10:30	74	-24	98.0	-61.9	*註	179	-123	302.0	-264.0	1/-781
114/11/5	10:30	33	-90	123.0	41.3	*註	118	-183	301.0	-268.1	1/-769
114/11/13	10:30	92	-18	110.0	-12.4	*註	189	-120	309.0	-235.1	1/-877
114/11/19	10:30	26	-93	119.0	24.8	*註	112	-186	298.0	-280.5	1/-735
114/11/26	10:30	93	-19	112.0	-4.1	*註	191	-116	307.0	-243.4	1/-847
114/12/3	10:30	92	-20	112.0	-4.1	*註	190	-122	312.0	-222.8	1/-926
114/12/10	11:30	93	-19	112.0	-4.1	*註	190	-118	308.0	-239.3	1/-862
114/12/17	11:30	97	-11	108.0	-20.6	*註	196	-112	308.0	-239.3	1/-862

註：表示量測傾斜度未超過±1/5000

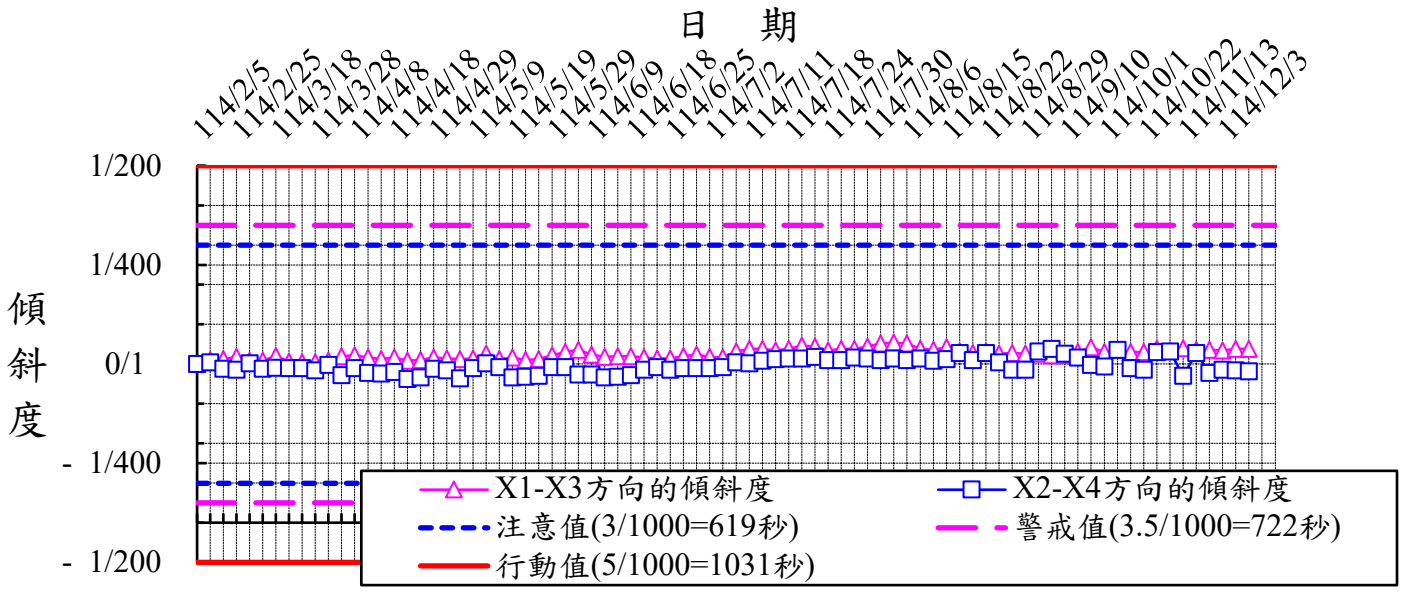
中鹿營造股份有限公司
台灣日東電工高雄第4工廠新建工程
大地監測報表--TI-3建物傾斜計量測記錄

日期	時間	X1 值	X3 值	(X1-X3)	傾斜角θ秒	傾斜度	X2 值	X4 值	(X2-X4)	傾斜角θ秒	傾斜度
114/2/5	15:00	-329	336	-665.0	初始值		23	-19	42.0	初始值	
114/10/7	10:30	-354	293	-647.0	74.3	1/2778	-2	-62	60.0	74.3	1/2778
114/10/17	10:30	-294	356	-650.0	61.9	1/3333	47	10	37.0	-20.6	*註
114/10/22	10:30	-293	357	-650.0	61.9	1/3333	47	12	35.0	-28.9	*註
114/10/29	10:30	-353	293	-646.0	78.4	1/2632	-3	-60	57.0	61.9	1/3333
114/11/5	11:30	-354	294	-648.0	70.1	1/2941	-3	-61	58.0	66.0	1/3125
114/11/13	11:30	-286	359	-645.0	82.5	1/2500	42	15	27.0	-61.9	1/-3333
114/11/19	11:30	-357	290	-647.0	74.3	1/2778	-5	-61	56.0	57.8	1/3571
114/11/26	11:30	-288	359	-647.0	74.3	1/2778	49	18	31.0	-45.4	1/-4545
114/12/3	11:30	-288	360	-648.0	70.1	1/2941	51	16	35.0	-28.9	*註
114/12/10	12:30	-286	360	-646.0	78.4	1/2632	52	18	34.0	-33.0	*註
114/12/17	11:30	-280	366	-646.0	78.4	1/2632	58	25	33.0	-37.1	*註

註：表示量測傾斜度未超過±1/5000

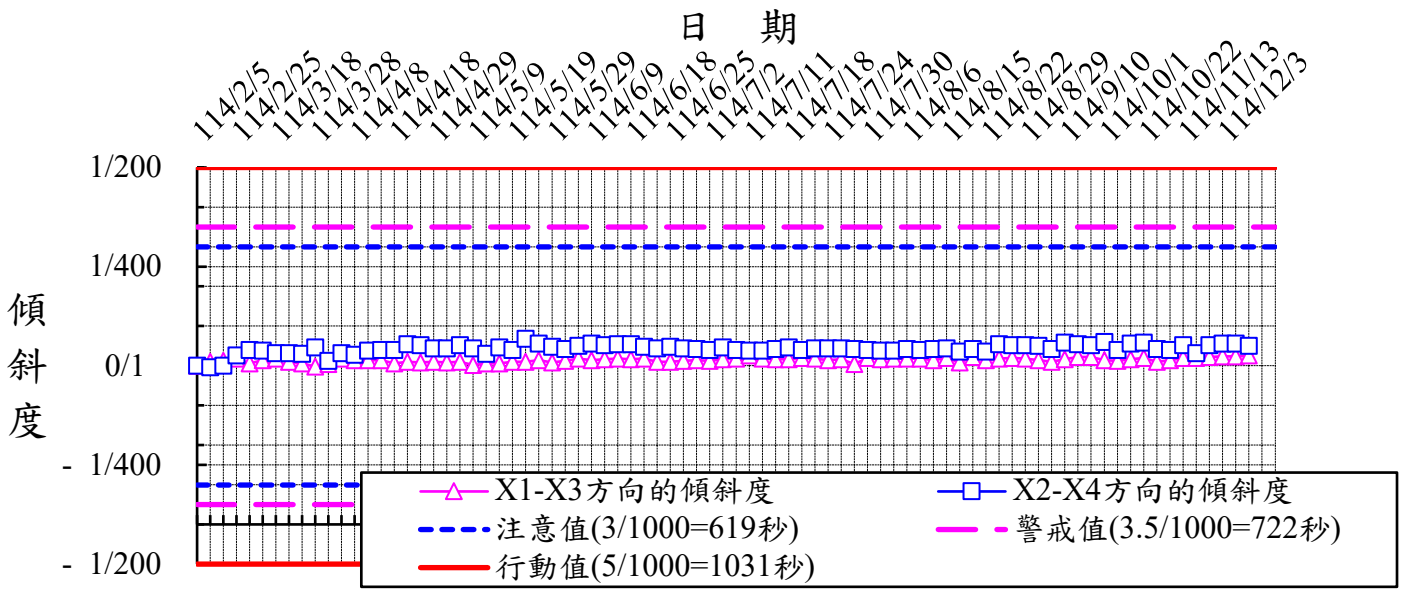
中鹿營造股份有限公司
台灣日東電工高雄第4工廠新建工程
大地監測報表--TI-4建物傾斜計量測記錄

日期	時間	X1 值	X3 值	(X1-X3)	傾斜角θ秒	傾斜度	X2 值	X4 值	(X2-X4)	傾斜角θ秒	傾斜度
114/2/5	15:00	106	-98	204.0	初始值		-41	50	-91.0	初始值	
114/10/7	10:30	75	-135	210.0	24.8	*註	-64	7	-71.0	82.5	1/2500
114/10/17	10:30	136	-76	212.0	33.0	*註	-1	62	-63.0	115.5	1/1786
114/10/22	10:30	139	-75	214.0	41.3	1/5000	1	63	-62.0	119.6	1/1724
114/10/29	10:30	75	-134	209.0	20.6	*註	-64	6	-70.0	86.6	1/2381
114/11/5	11:30	76	-135	211.0	28.9	*註	-64	7	-71.0	82.5	1/2500
114/11/13	11:30	144	-70	214.0	41.3	1/5000	3	68	-65.0	107.3	1/1923
114/11/19	11:30	74	-140	214.0	41.3	1/5000	-68	7	-75.0	66.0	1/3125
114/11/26	11:30	144	-71	215.0	45.4	1/4545	3	68	-65.0	107.3	1/1923
114/12/3	11:30	143	-73	216.0	49.5	1/4167	3	66	-63.0	115.5	1/1786
114/12/10	12:30	145	-71	216.0	49.5	1/4167	5	68	-63.0	115.5	1/1786
114/12/17	11:30	153	-64	217.0	53.6	1/3846	12	78	-66.0	103.1	1/2000

註：表示量測傾斜度未超過±1/5000

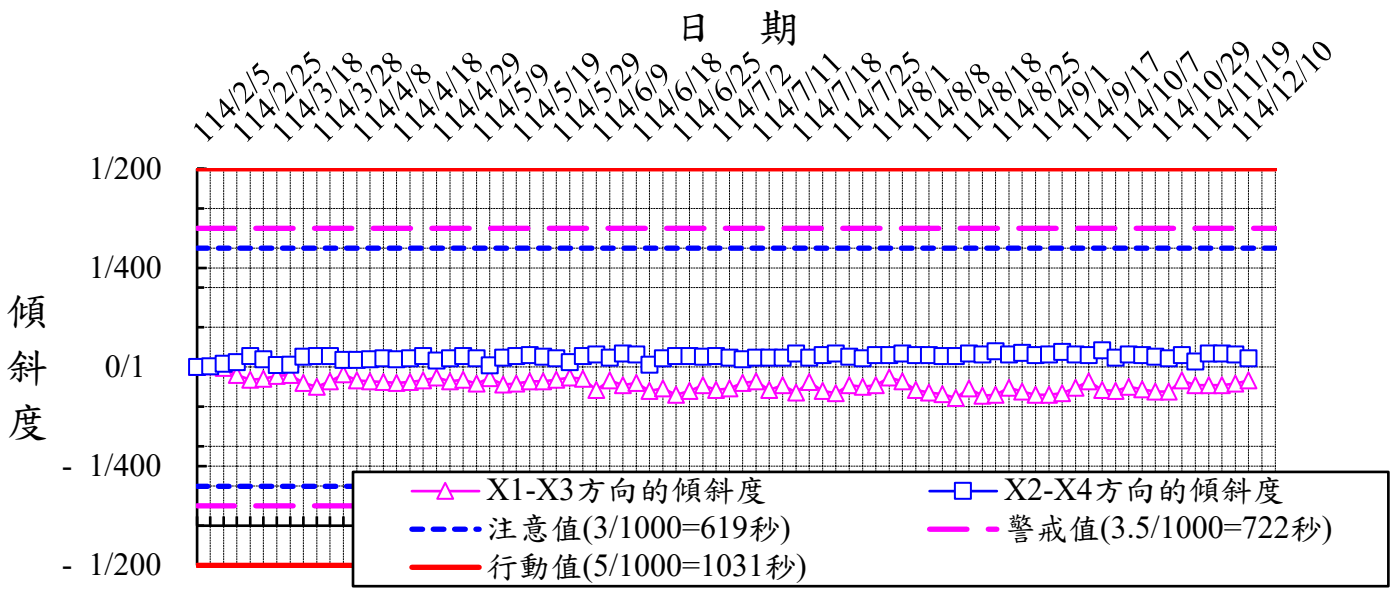
中鹿營造股份有限公司
台灣日東電工高雄第4工廠新建工程
大地監測報表--TI-5建物傾斜計量測記錄

日期	時間	X1 值	X3 值	(X1-X3)	傾斜角θ秒	傾斜度	X2 值	X4 值	(X2-X4)	傾斜角θ秒	傾斜度
114/2/5	15:00	73	-65	138.0	初始值		-47	55	-102.0	初始值	
114/10/7	10:30	24	-84	108.0	-123.8	1/-1667	-75	15	-90.0	49.5	1/4167
114/10/17	10:30	87	-26	113.0	-103.1	1/-2000	-12	74	-86.0	66.0	1/3125
114/10/22	10:30	86	-24	110.0	-115.5	1/-1786	-12	75	-87.0	61.9	1/3333
114/10/29	10:30	23	-84	107.0	-127.9	1/-1613	-75	14	-89.0	53.6	1/3846
114/11/5	10:30	24	-83	107.0	-127.9	1/-1613	-76	15	-91.0	45.4	1/4545
114/11/13	10:30	97	-24	121.0	-70.1	1/-2941	-8	79	-87.0	61.9	1/3333
114/11/19	10:30	24	-91	115.0	-94.9	1/-2174	-81	14	-95.0	28.9	*註
114/11/26	10:30	94	-21	115.0	-94.9	1/-2174	-6	79	-85.0	70.1	1/2941
114/12/3	10:30	93	-22	115.0	-94.9	1/-2174	-9	76	-85.0	70.1	1/2941
114/12/10	11:30	96	-21	117.0	-86.6	1/-2381	-7	79	-86.0	66.0	1/3125
114/12/17	11:30	105	-16	121.0	-70.1	1/-2941	0	91	-91.0	45.4	1/4545
