台灣日東電工高雄第4工廠新建工程

安全監測系統工作
(114/09/10)

中華民國 114 年 09 月 11 日

安全監測工作說明-114 年 09 月 10 日報告

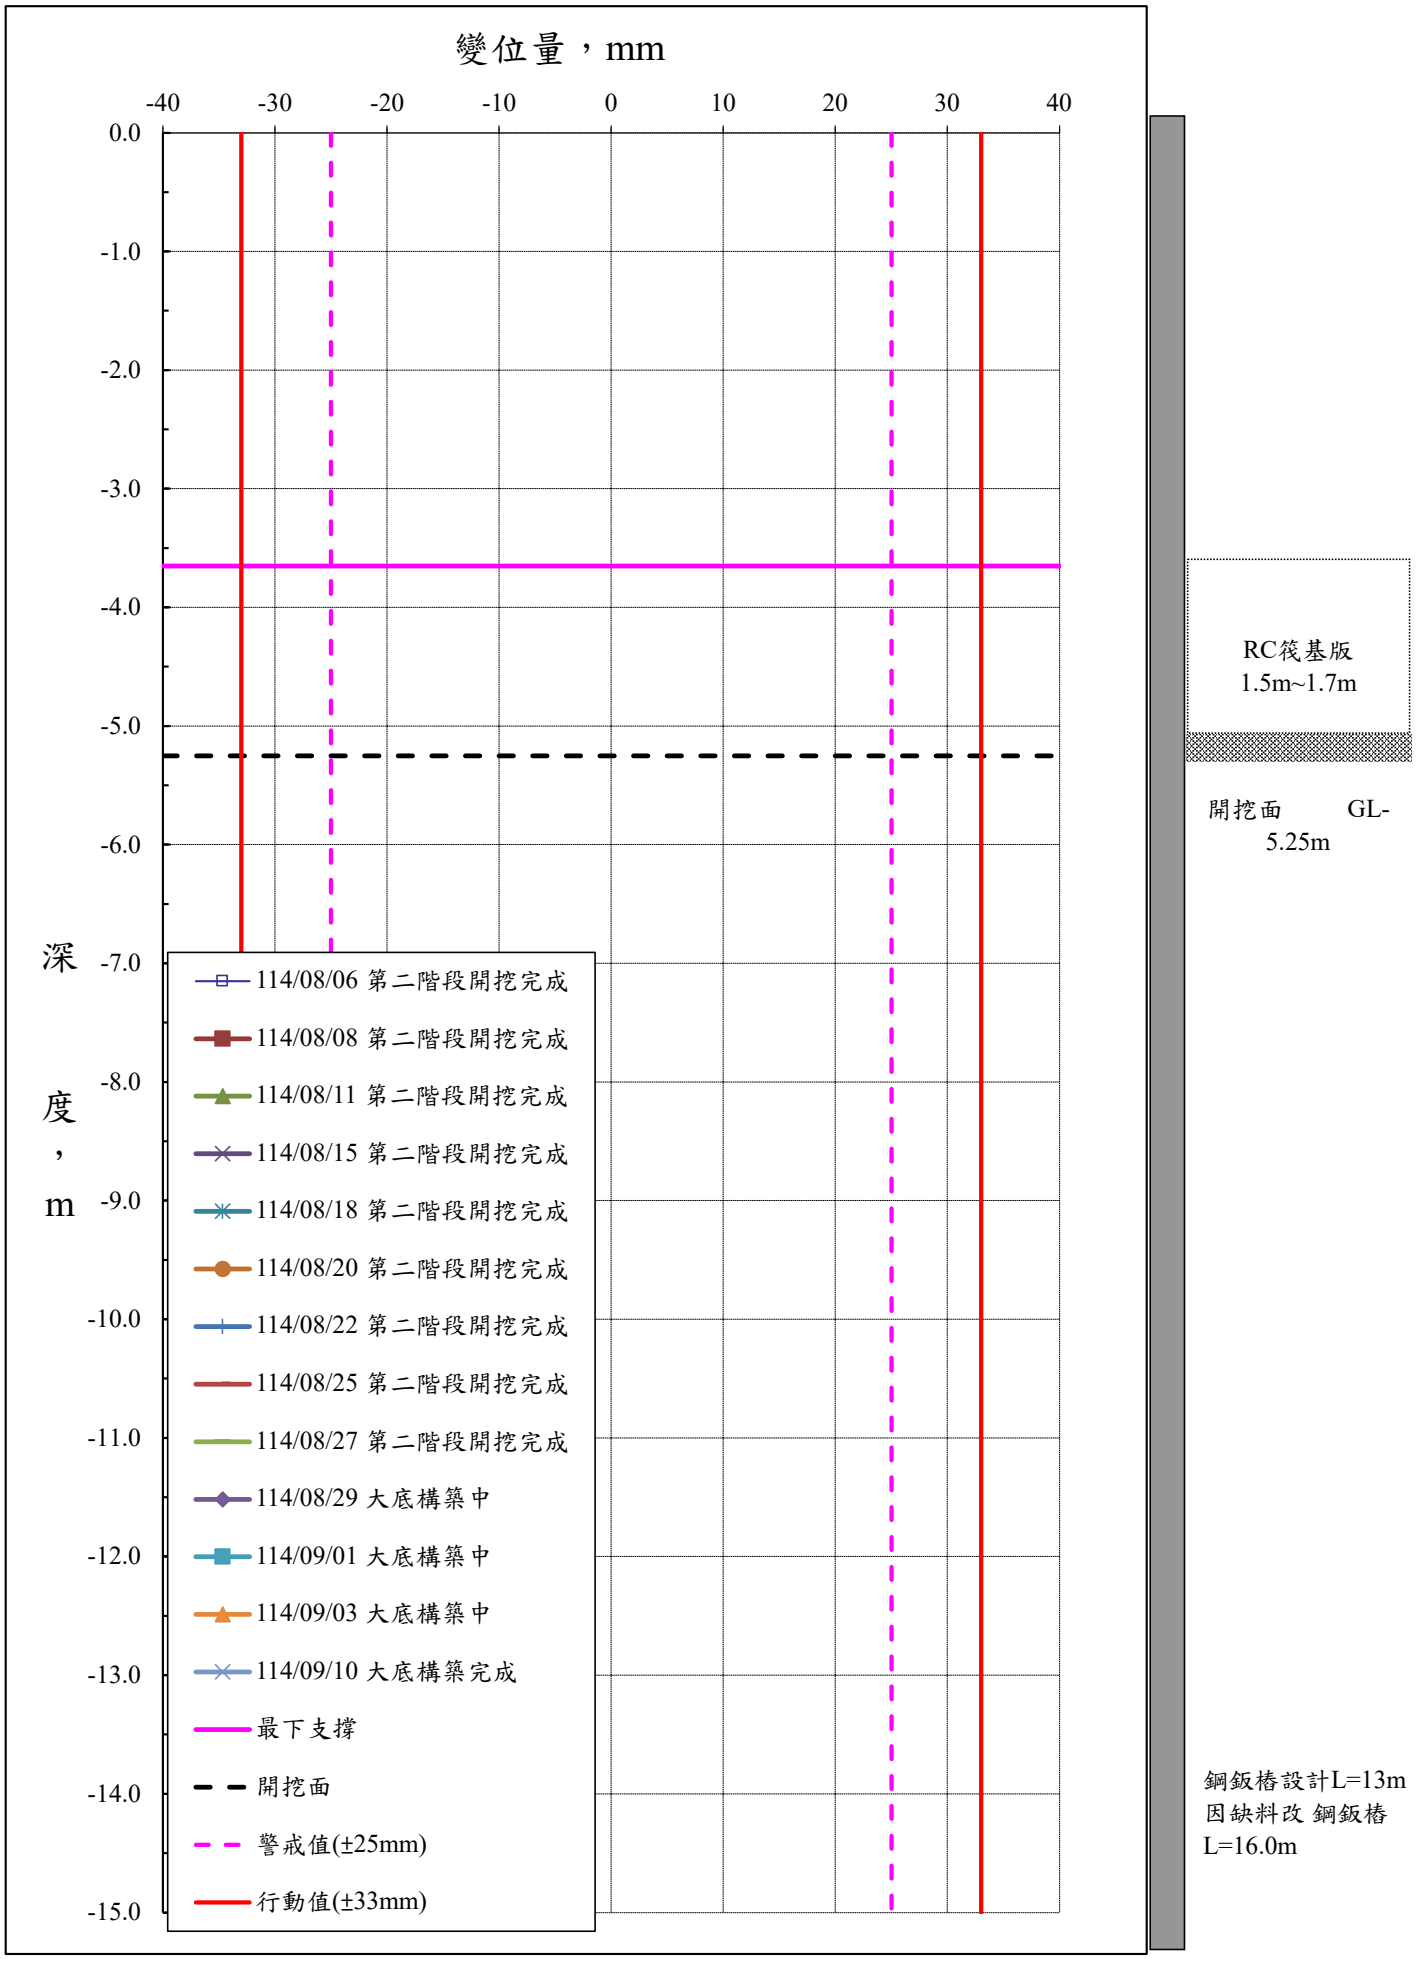
SIS-5 土中傾度管變位量歷時曲線圖

量測日期 / 深度(m)	114/08/06	114/08/08	114/08/11	114/08/15	114/08/18	114/08/20	114/08/22	114/08/25	114/08/27	114/08/29	114/09/01	114/09/03	114/09/10
-0.5	因鋼鈑樁打入時損壞無法量測	因鋼鈑樁打入時損壞無法量測	因鋼鈑樁打入時損壞無法量測	因鋼鈑樁打入時損壞無法量測	因鋼鈑樁打入時損壞無法量測	因鋼鈑樁打入時損壞無法量測	因鋼鈑樁打入時損壞無法量測	因鋼鈑樁打入時損壞無法量測	因鋼鈑樁打入時損壞無法量測	因鋼鈑樁打入時損壞無法量測	因鋼鈑樁打入時損壞無法量測	因鋼鈑樁打入時損壞無法量測	因鋼鈑樁打入時損壞無法量測
-1.0													
-1.5													
-2.0													
-2.5													
-3.0													
-3.5													
-4.0													
-4.5													
-5.0													
-5.5													
-6.0													
-6.5													
-7.0													
-7.5													
-8.0													
-8.5													
-9.0													
-9.5													
-10.0													
-10.5													
-11.0													
-11.5													
-12.0													
-12.5													
-13.0													
-13.5													
-14.0													
-14.5													
-15.0

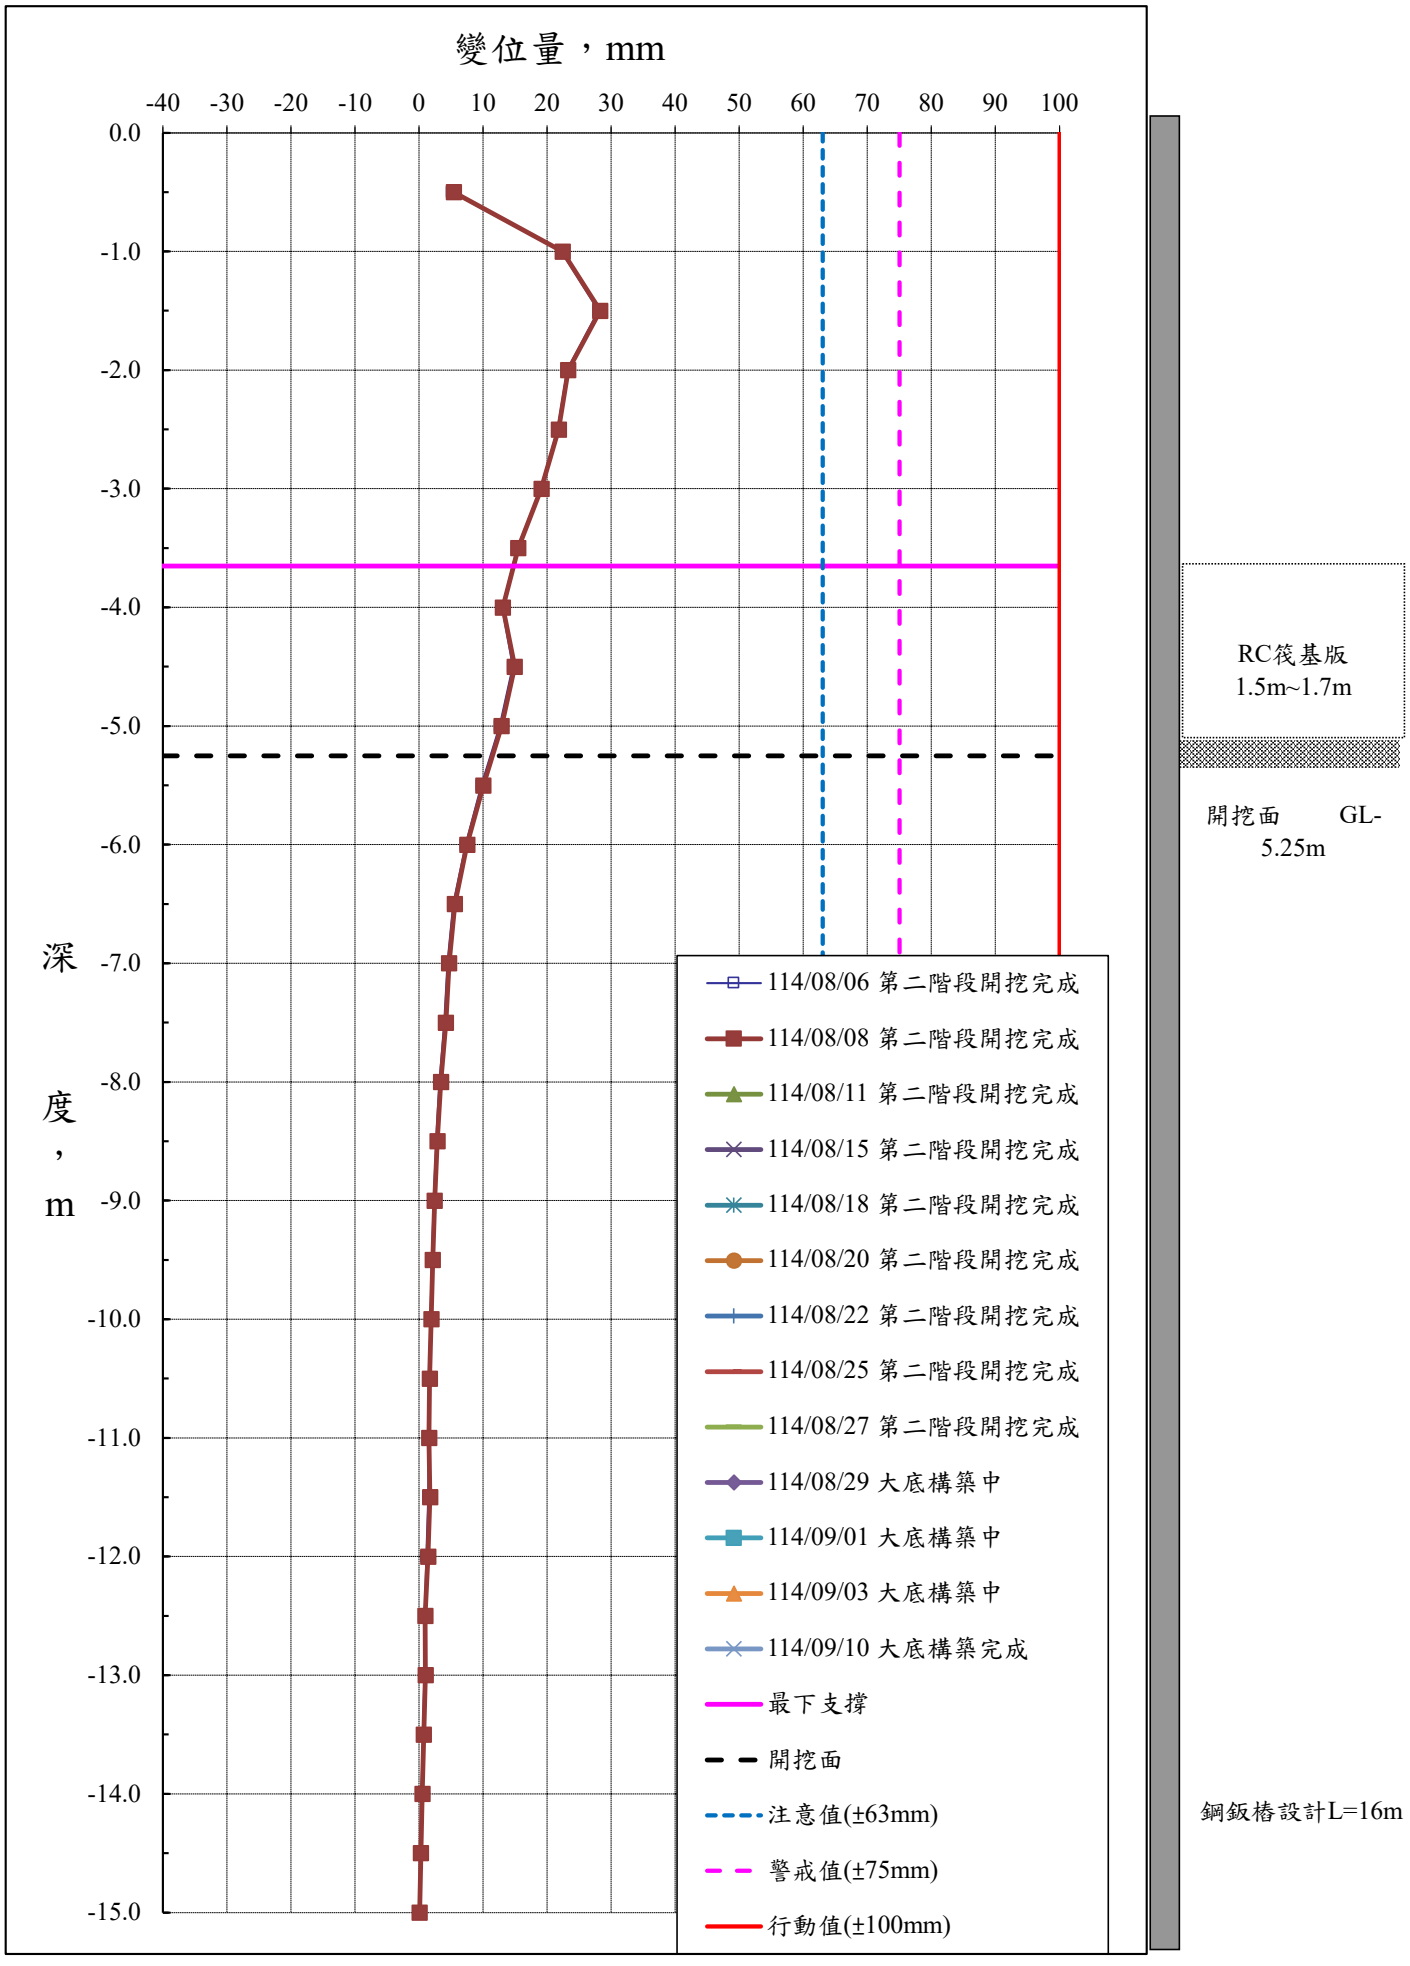
SIS-6 土中傾度管變位量歷時曲線圖

量測日期 / 深度(m)	114/08/06	114/08/08	114/08/11	114/08/15	114/08/18	114/08/20	114/08/22	114/08/25	114/08/27	114/08/29	114/09/01	114/09/03	114/09/10
-0.5	5.14	5.40	因鋼鈑樁拔除時損壞無法量測	因鋼鈑樁拔除時損壞無法量測	因鋼鈑樁拔除時損壞無法量測	因鋼鈑樁拔除時損壞無法量測	因鋼鈑樁拔除時損壞無法量測	因鋼鈑樁拔除時損壞無法量測	因鋼鈑樁拔除時損壞無法量測	因鋼鈑樁拔除時損壞無法量測	因鋼鈑樁拔除時損壞無法量測	因鋼鈑樁拔除時損壞無法量測	因鋼鈑樁拔除時損壞無法量測
-1.0	22.24	22.42											
-1.5	28.01	28.26											
-2.0	23.17	23.29											
-2.5	21.67	21.81											
-3.0	18.98	19.12											
-3.5	15.34	15.49											
-4.0	12.99	13.08											
-4.5	14.66	14.94											
-5.0	12.61	12.89											
-5.5	9.77	10.04											
-6.0	7.28	7.53											
-6.5	5.36	5.59											
-7.0	4.43	4.69											
-7.5	3.95	4.19											
-8.0	3.22	3.40											
-8.5	2.70	2.86											
-9.0	2.29	2.44											
-9.5	2.01	2.15											
-10.0	1.80	1.91											
-10.5	1.58	1.66											
-11.0	1.50	1.57											
-11.5	1.45	1.72											
-12.0	1.14	1.42

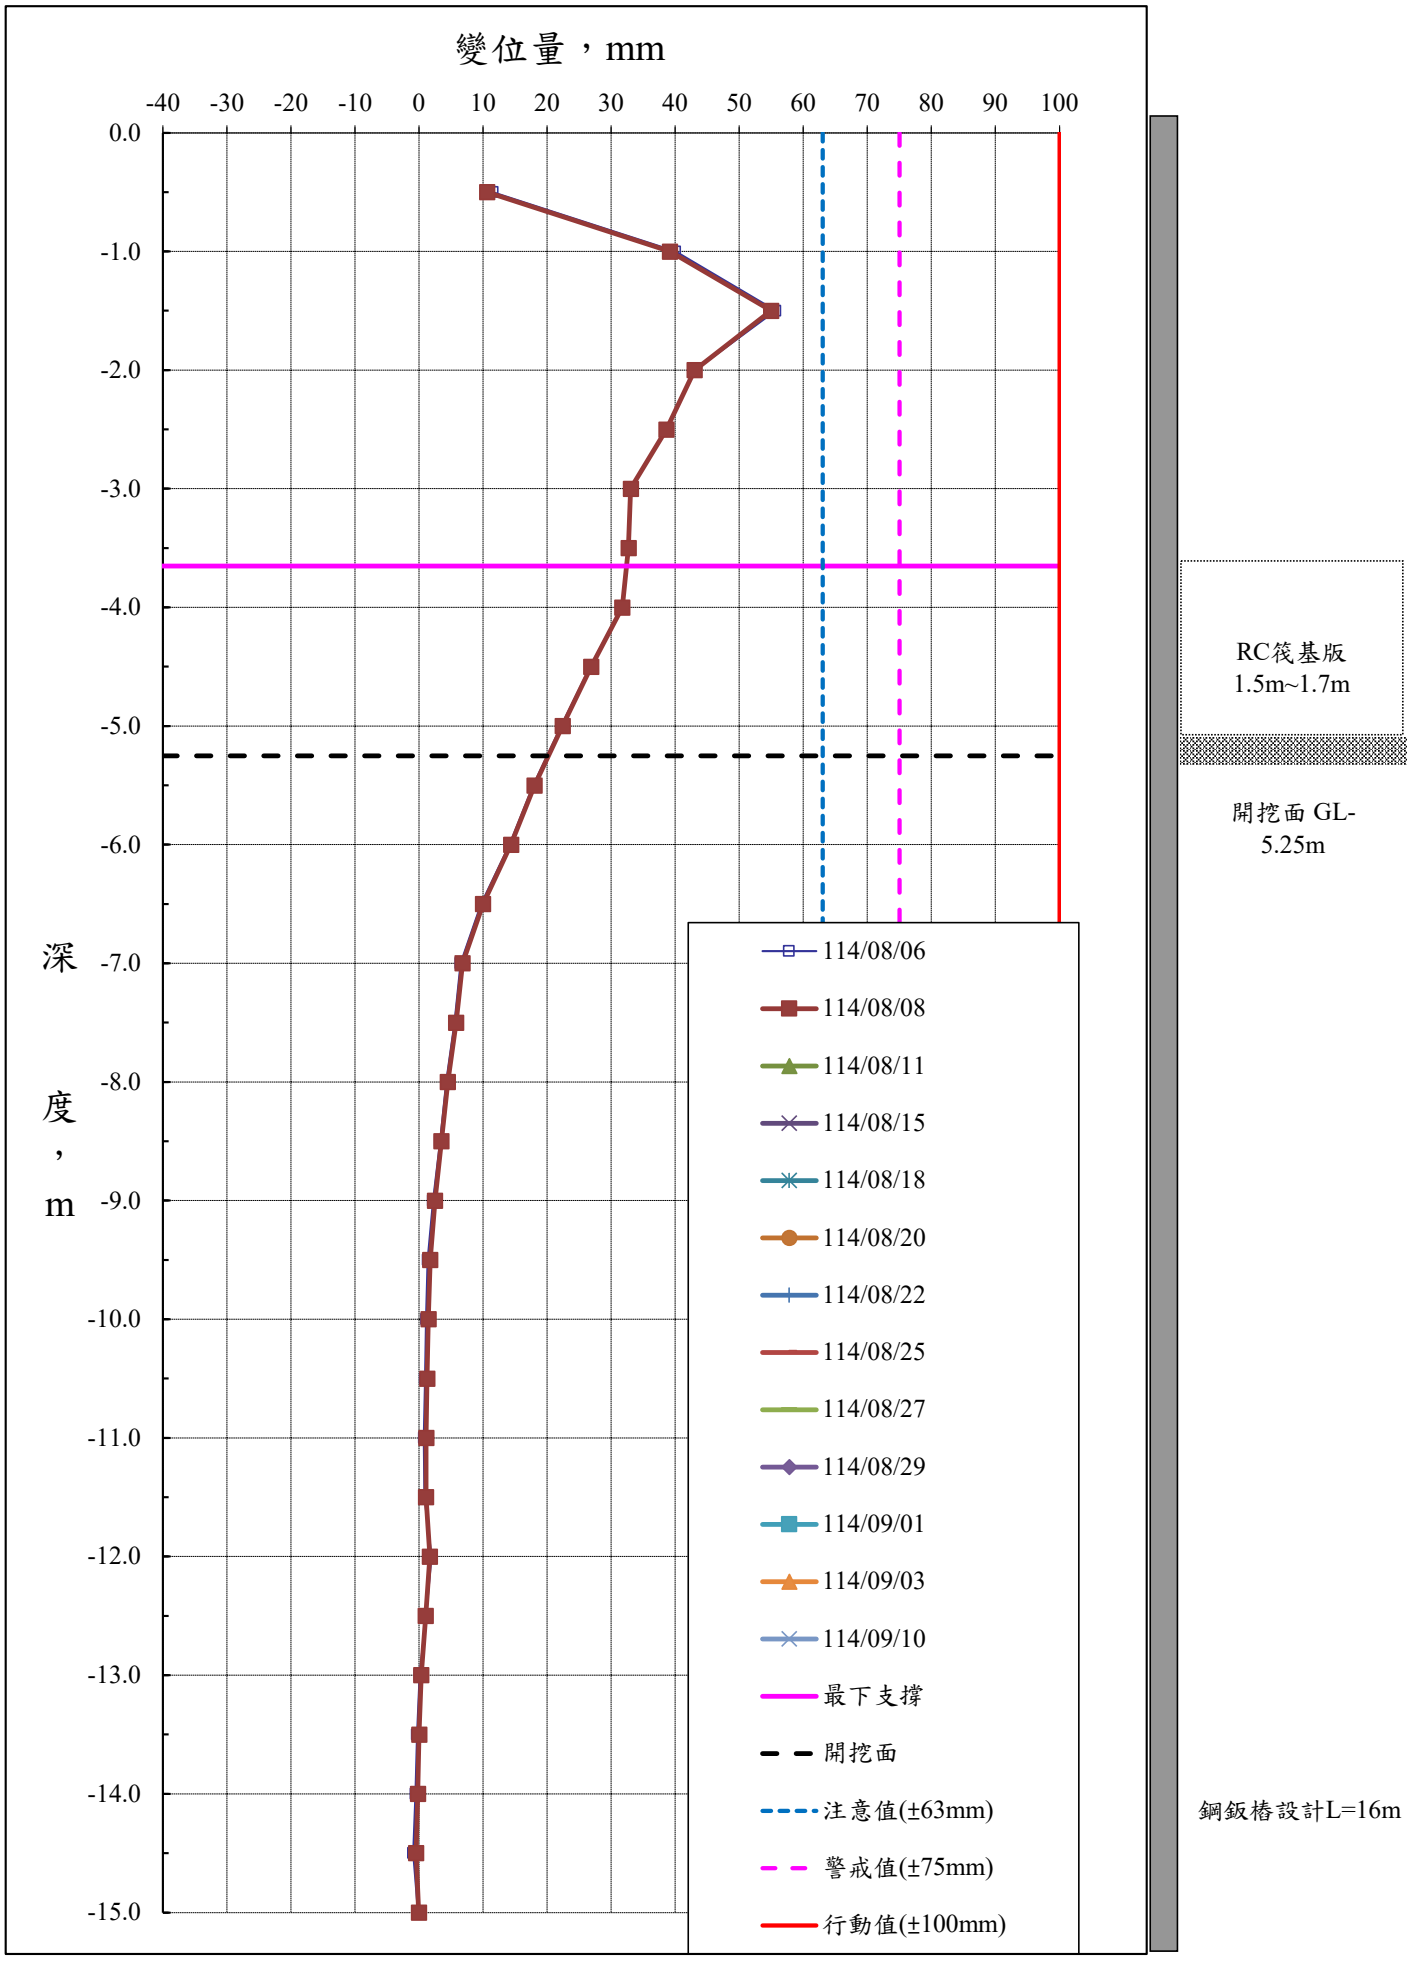
SIS-7 土中傾度管變位量歷時曲線圖

量測日期 / 深度(m)	114/08/06	114/08/08	114/08/11	114/08/15	114/08/18	114/08/20	114/08/22	114/08/25	114/08/27	114/08/29	114/09/01	114/09/03	114/09/10
-0.5	11.50	10.64	因鋼鈑樁拔除時損壞無法量測	因鋼鈑樁拔除時損壞無法量測	因鋼鈑樁拔除時損壞無法量測	因鋼鈑樁拔除時損壞無法量測	因鋼鈑樁拔除時損壞無法量測	因鋼鈑樁拔除時損壞無法量測	因鋼鈑樁拔除時損壞無法量測	因鋼鈑樁拔除時損壞無法量測	因鋼鈑樁拔除時損壞無法量測	因鋼鈑樁拔除時損壞無法量測	因鋼鈑樁拔除時損壞無法量測
-1.0	40.04	39.18											
-1.5	55.68	54.98											
-2.0	43.07	43.03											
-2.5	38.64	38.65											
-3.0	32.98	33.07											
-3.5	32.73	32.71											
-4.0	31.65	31.74											
-4.5	26.73	26.87											
-5.0	22.20	22.42											
-5.5	17.83	18.03											
-6.0	14.17	14.36											
-6.5	9.72	9.99											
-7.0	6.48	6.78											
-7.5	5.53	5.79											
-8.0	4.27	4.48											
-8.5	3.29	3.49											
-9.0	2.18	2.48											
-9.5	1.37	1.75											
-10.0	1.12	1.46											
-10.5	0.93	1.26											
-11.0	0.77	1.12											
-11.5	0.87	1.09											
-12.0	1.94	1.70

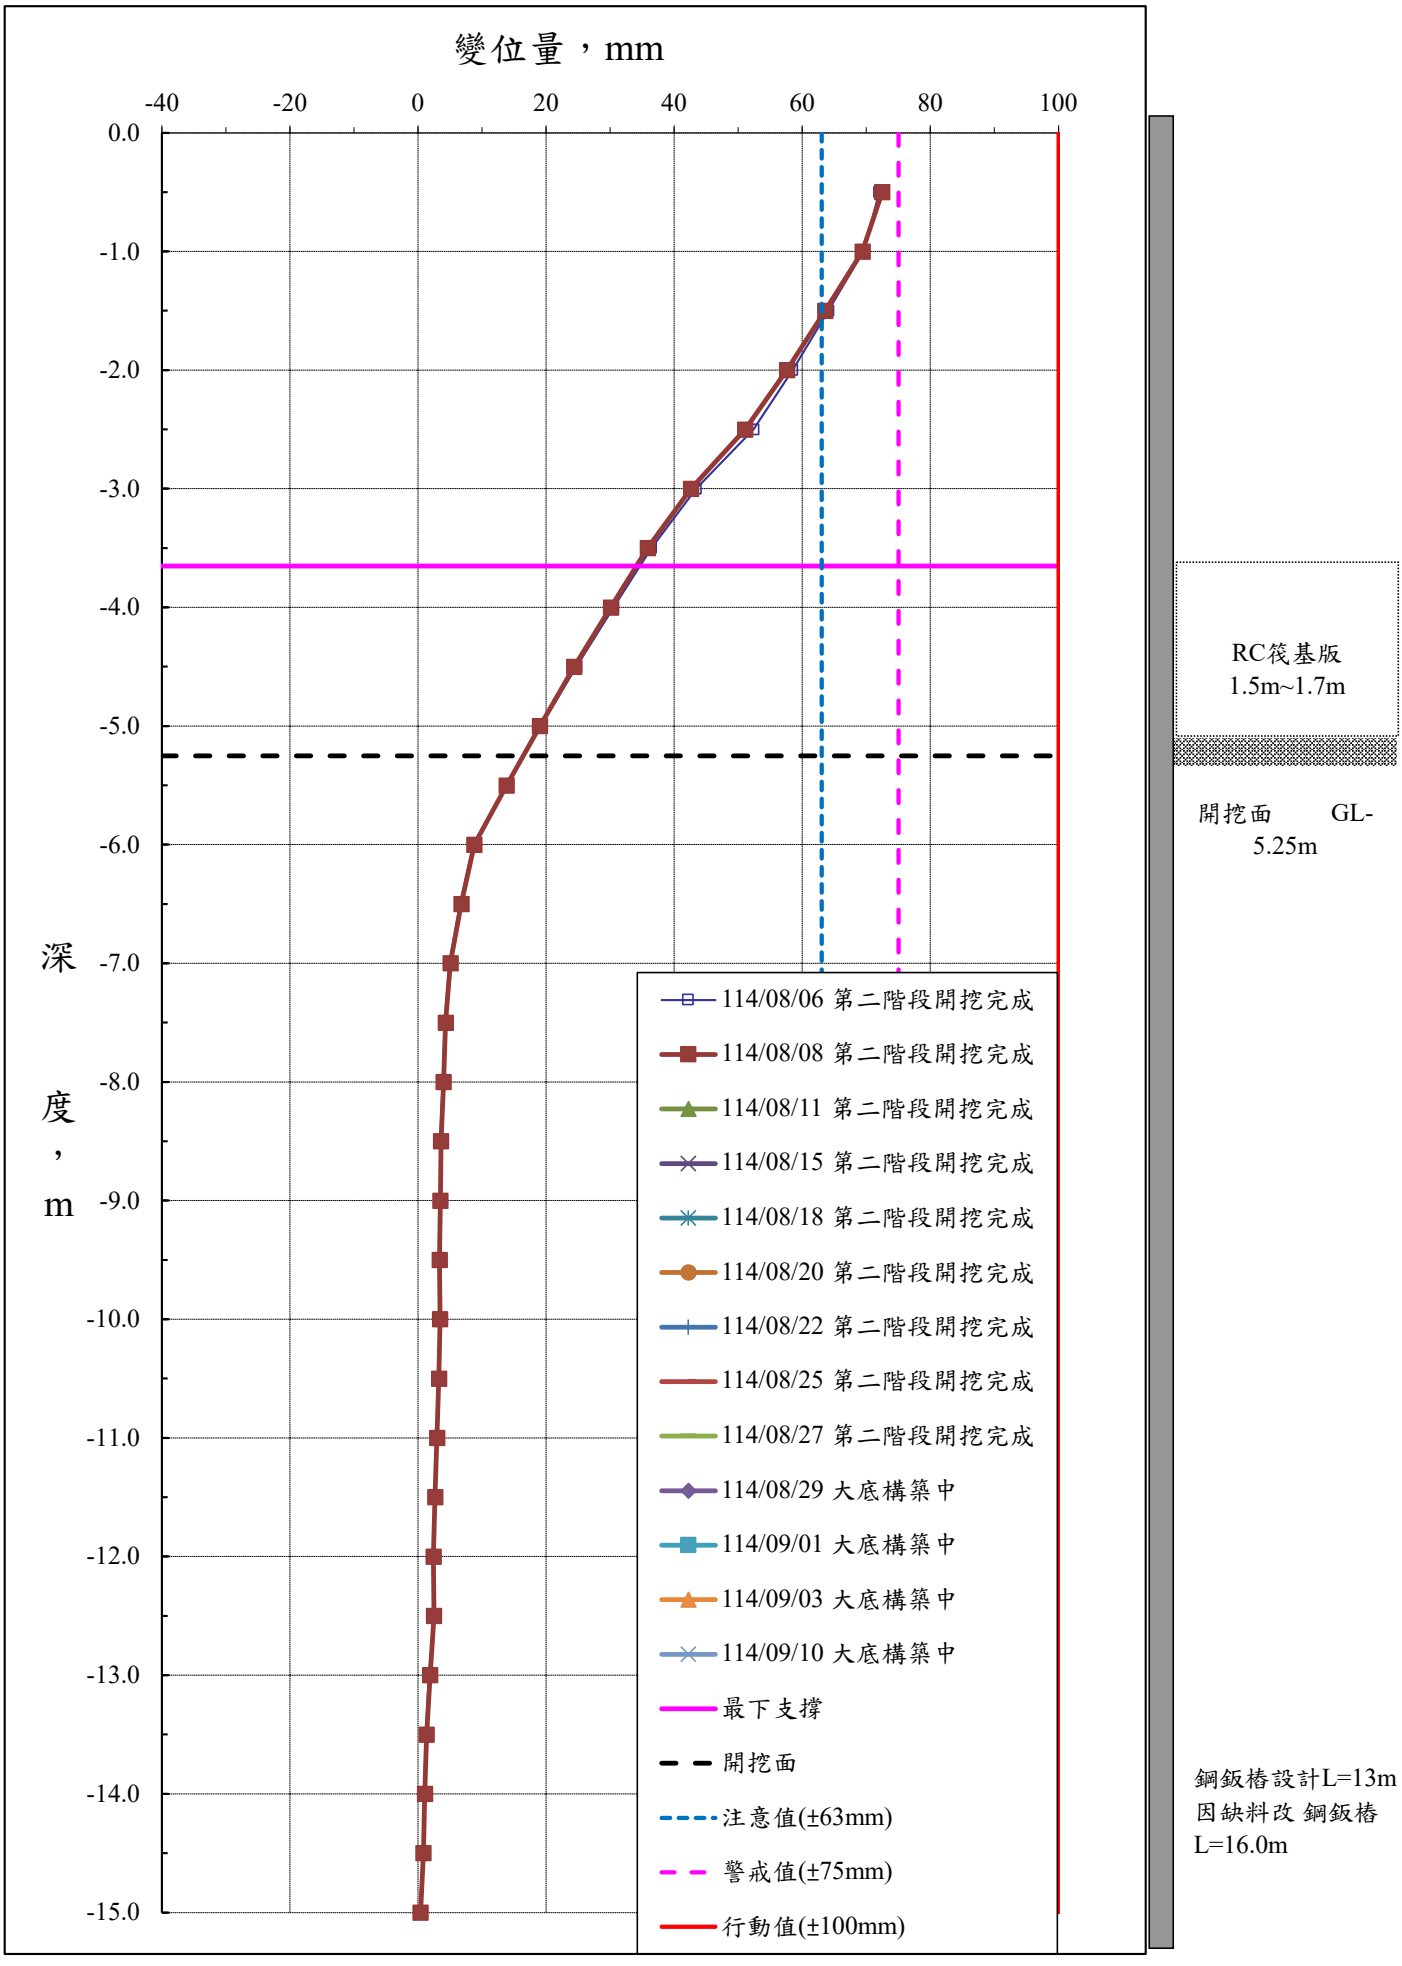
SIS-8 土中傾度管變位量歷時曲線圖

量測日期 / 深度(m)	114/08/06	114/08/08	114/08/11	114/08/15	114/08/18	114/08/20	114/08/22	114/08/25	114/08/27	114/08/29	114/09/01	114/09/03	114/09/10
-0.5	72.04	72.46	因鋼鈑樁拔除時損壞無法量測	因鋼鈑樁拔除時損壞無法量測	因鋼鈑樁拔除時損壞無法量測	因鋼鈑樁拔除時損壞無法量測	因鋼鈑樁拔除時損壞無法量測	因鋼鈑樁拔除時損壞無法量測	因鋼鈑樁拔除時損壞無法量測	因鋼鈑樁拔除時損壞無法量測	因鋼鈑樁拔除時損壞無法量測	因鋼鈑樁拔除時損壞無法量測	因鋼鈑樁拔除時損壞無法量測
-1.0	69.55	69.40											
-1.5	64.10	63.57											
-2.0	58.48	57.60											
-2.5	52.40	51.09											
-3.0	43.44	42.62											
-3.5	36.43	35.87											
-4.0	30.54	30.11											
-4.5	24.75	24.39											
-5.0	19.19	19.03											
-5.5	13.87	13.83											
-6.0	8.67	8.79											
-6.5	6.57	6.75											
-7.0	4.91	5.06											
-7.5	4.15	4.31											
-8.0	3.85	3.99											
-8.5	3.44	3.58											
-9.0	3.43	3.49											
-9.5	3.35	3.37											
-10.0	3.37	3.44											
-10.5	3.23	3.25											
-11.0	2.92	2.97											
-11.5	2.58	2.67											
-12.0	2.39	2.42

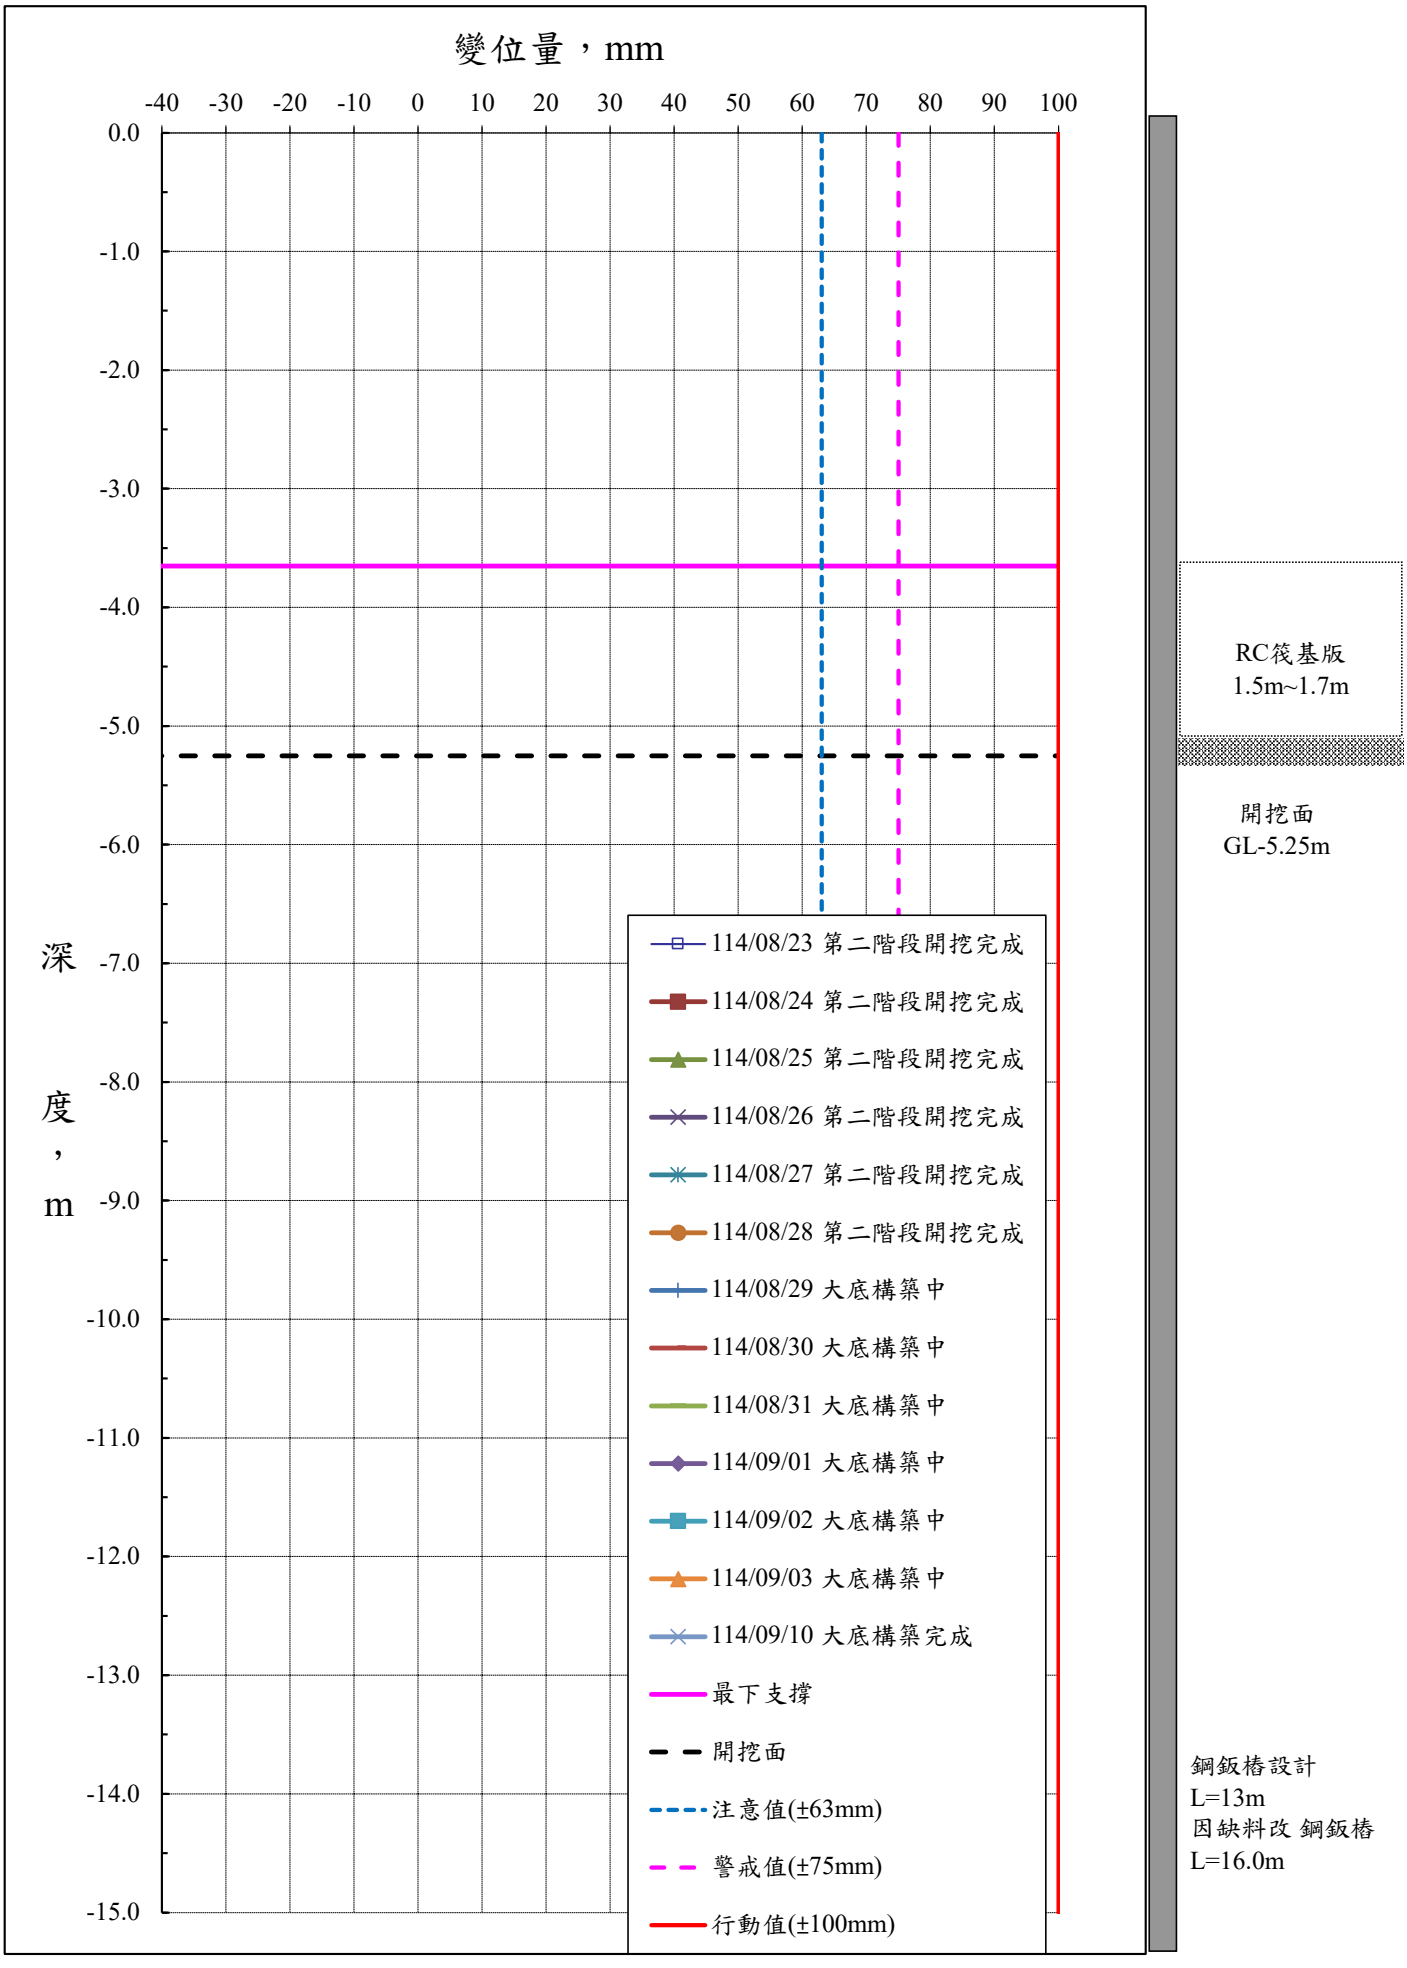
SIS-11 土中傾度管變位量歷時曲線圖

量測日期 / 深度(m)	114/08/23	114/08/24	114/08/25	114/08/26	114/08/27	114/08/28	114/08/29	114/08/30	114/08/31	114/09/01	114/09/02	114/09/03	114/09/10
-0.5	因傾斜管儀器卡住無法量測	因傾斜管儀器卡住無法量測	因傾斜管儀器卡住無法量測	因傾斜管儀器卡住無法量測	因傾斜管儀器卡住無法量測	因傾斜管儀器卡住無法量測	因傾斜管儀器卡住無法量測	因傾斜管儀器卡住無法量測	因傾斜管儀器卡住無法量測	因傾斜管儀器卡住無法量測	因傾斜管儀器卡住無法量測	因傾斜管儀器卡住無法量測	因傾斜管儀器卡住無法量測
-1.0													
-1.5													
-2.0													
-2.5													
-3.0													
-3.5													
-4.0													
-4.5													
-5.0													
-5.5													
-6.0													
-6.5													
-7.0													
-7.5													
-8.0													
-8.5													
-9.0													
-9.5													
-10.0													
-10.5													
-11.0													
-11.5													
-12.0													
-12.5													
-13.0													
-13.5													
-14.0													
-14.5													
-15.0
