台灣日東電工高雄第4工廠新建工程

安全監測系統工作
(114/09/17)

中華民國 114 年 09 月 19 日

安全監測工作說明-114 年 09 月 17 日報告

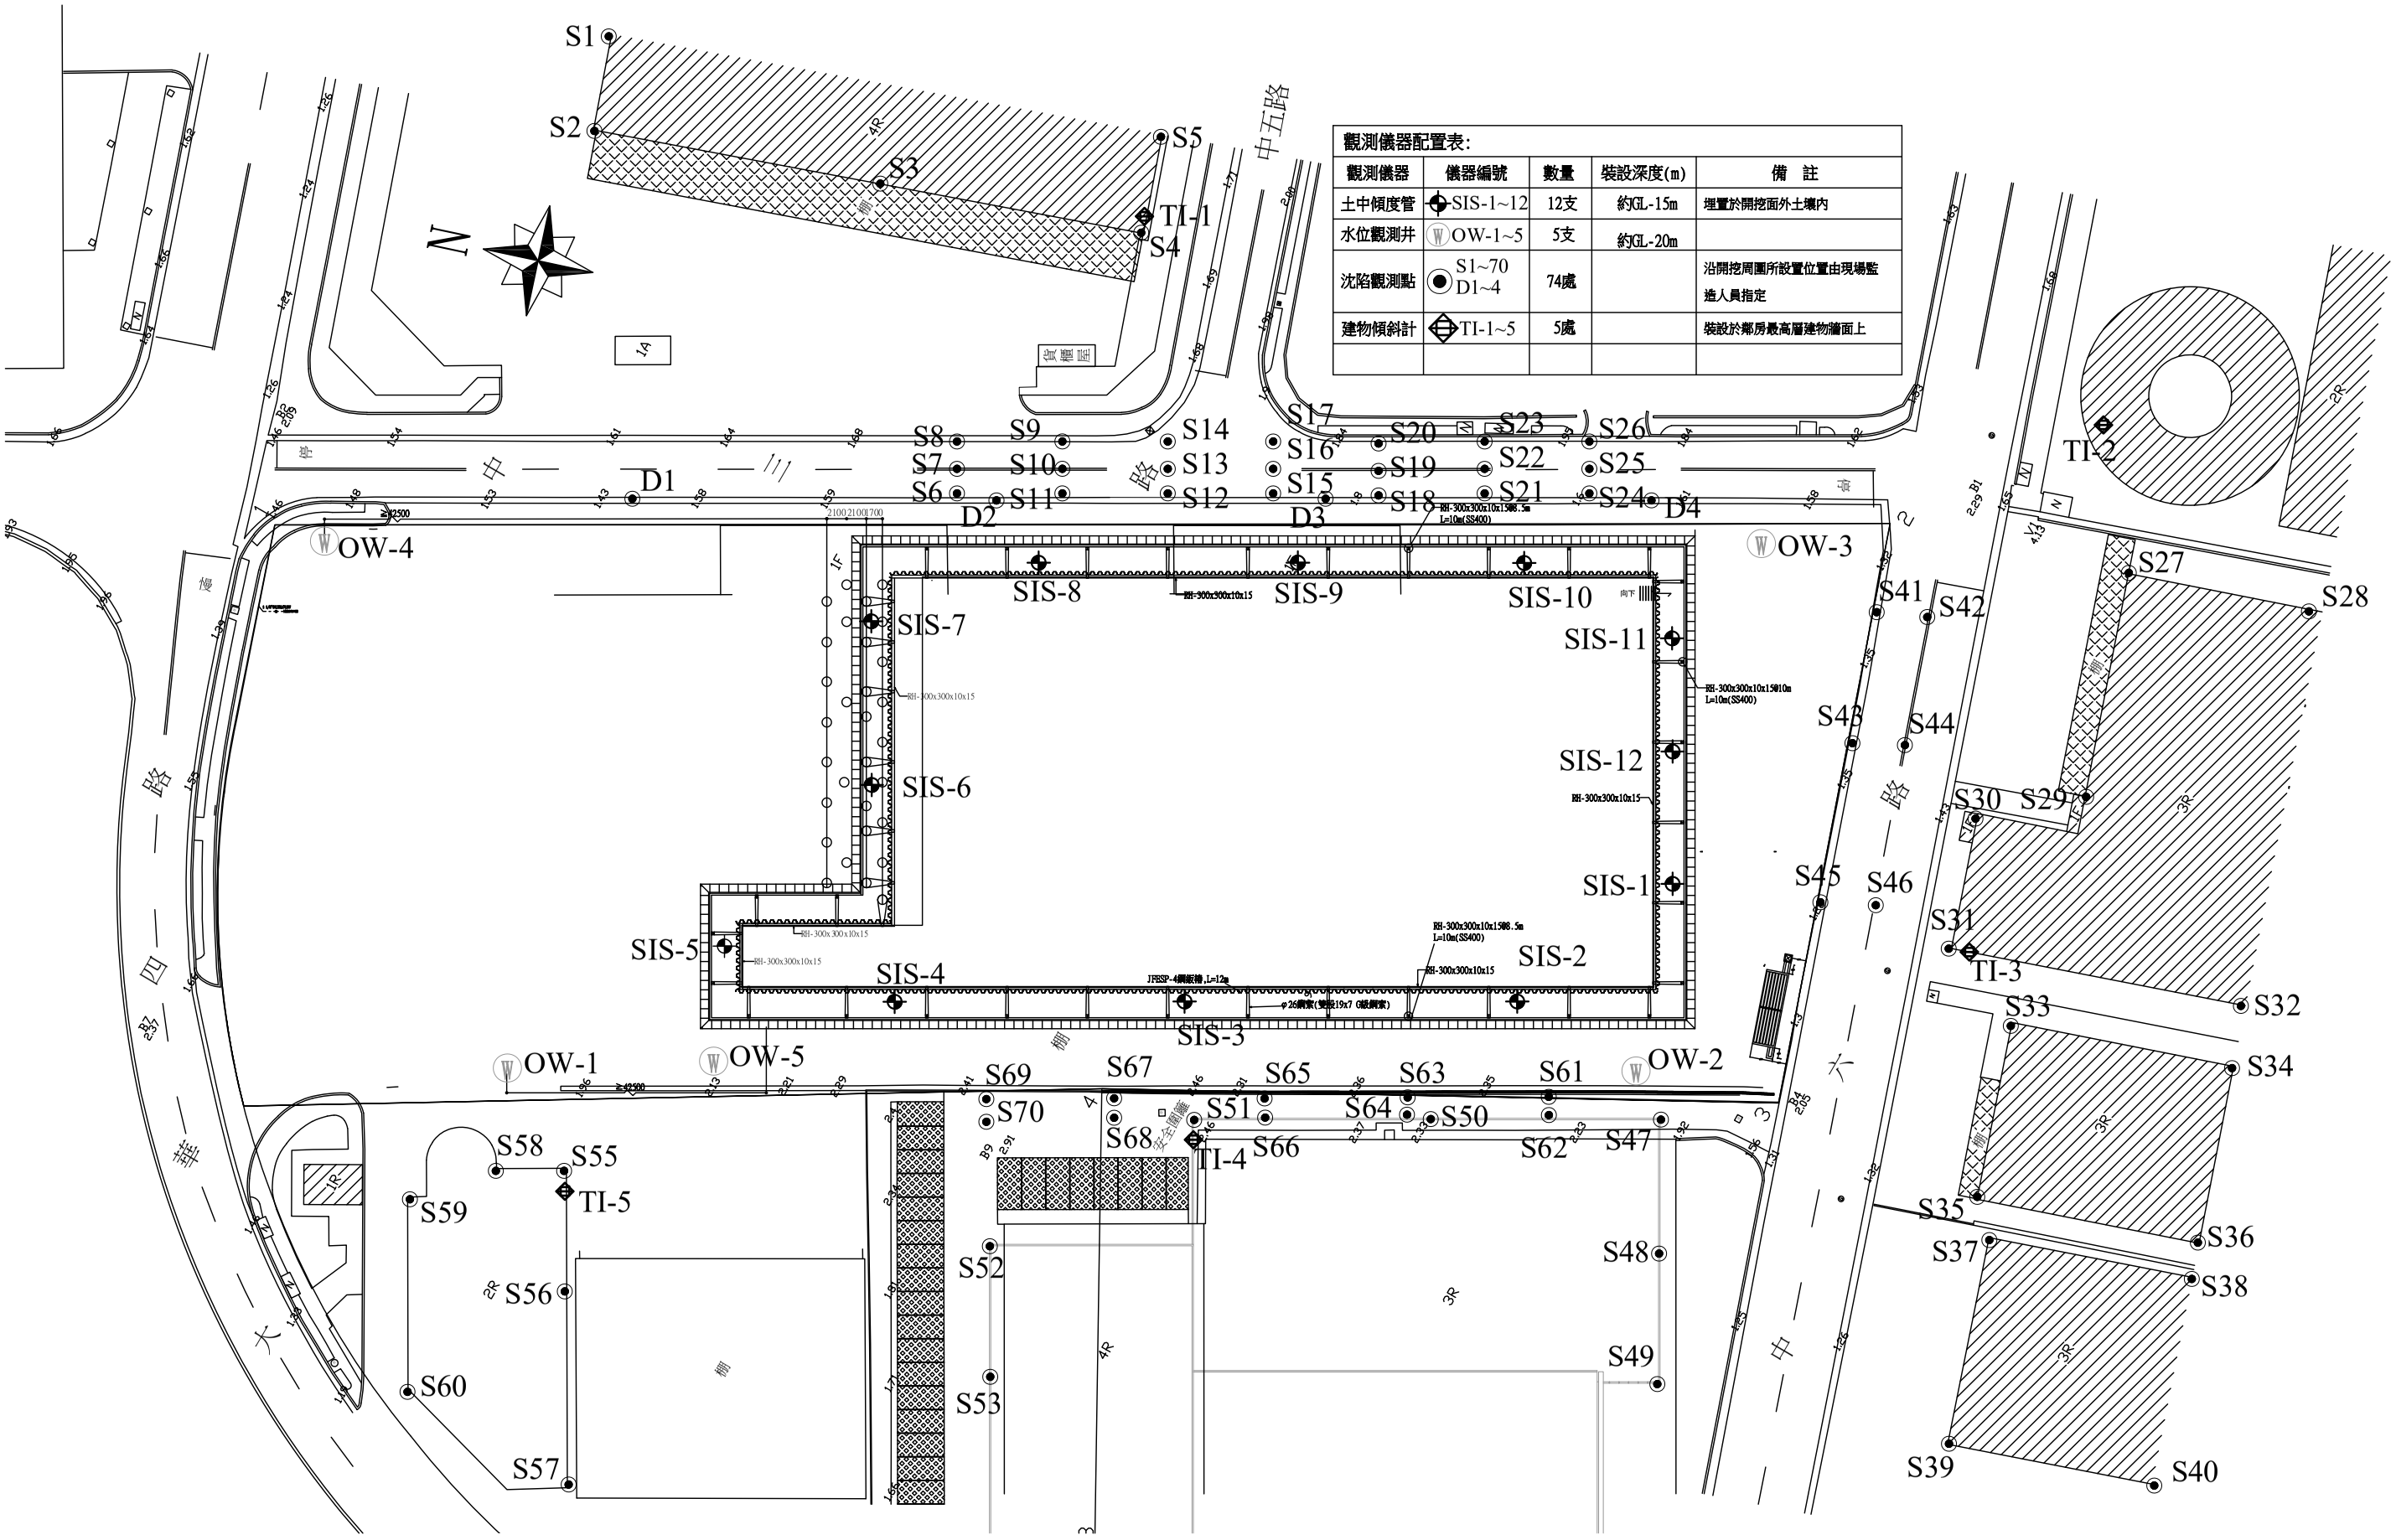
圖 1 安全監測系統配置圖

1. 沉陷觀測點在 114/09/17 量測時有明顯變化增加，測值已超過「行動值」，因沉陷觀測點(S14~S26)有重車行駛、鄰近其他工地抽水、工地抽水及現階段斜撐和圍令拆除導致測值明顯變化，沉陷觀測點(S61~S70)有明顯增加，可能是工地抽水、重車行駛及現階段斜撐和圍令拆除導致測值有明顯增加。建物傾斜計在 114/09/17 量測時微量變化，測值未超過「警戒值」。
2. 水位觀測井在觀測期間 114/09/17 量測時無明顯增加，OW3 測值未超過「警戒值」，研判因鄰近工地控制抽水所導致地下水位上升。
3. 土中傾度管在 114//09/17 量測時有微量增加，土中傾度管(SIS-1、SIS-2、SIS-4)測值有微量變化已超過「行動值」及土中傾度管(SIS-12)測值有微量增加已超過「警戒值」，現階段部份傾斜管測值持續微量增加變化約 1mm~4mm 間變化，研判因現階段大底構築完成及斜撐和圍令拆除導致鋼鈑樁微量變形，需多注意四周環境。

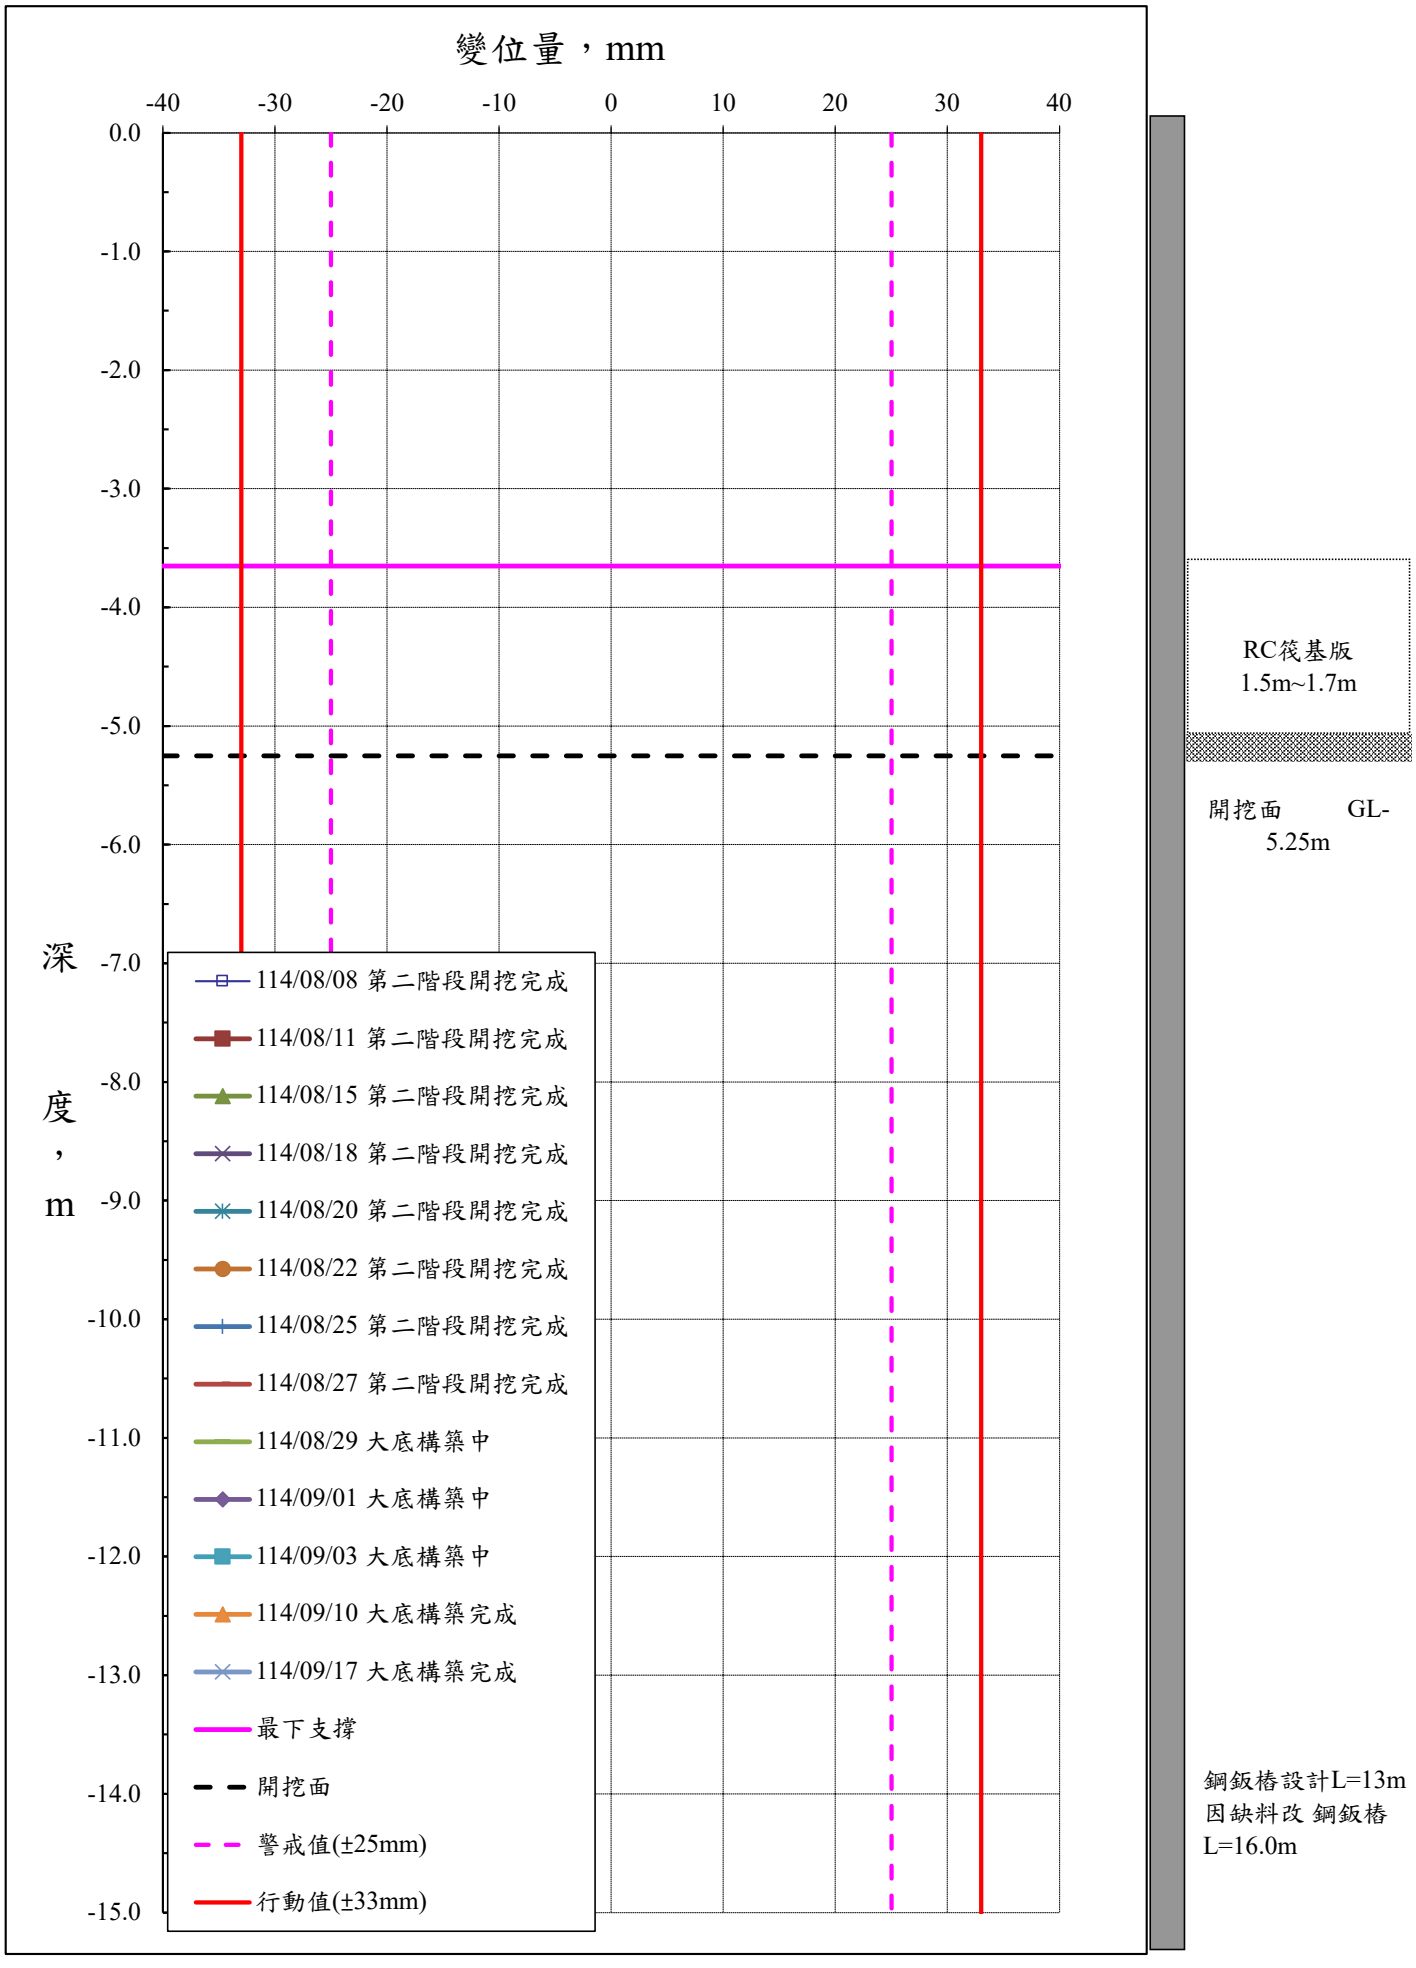
SIS-5 土中傾度管變位量歷時曲線圖

量測日期 / 深度(m)	114/08/08	114/08/11	114/08/15	114/08/18	114/08/20	114/08/22	114/08/25	114/08/27	114/08/29	114/09/01	114/09/03	114/09/10	114/09/17
-0.5	因鋼鈑樁打入時損壞無法量測	因鋼鈑樁打入時損壞無法量測	因鋼鈑樁打入時損壞無法量測	因鋼鈑樁打入時損壞無法量測	因鋼鈑樁打入時損壞無法量測	因鋼鈑樁打入時損壞無法量測	因鋼鈑樁打入時損壞無法量測	因鋼鈑樁打入時損壞無法量測	因鋼鈑樁打入時損壞無法量測	因鋼鈑樁打入時損壞無法量測	因鋼鈑樁打入時損壞無法量測	因鋼鈑樁打入時損壞無法量測	因鋼鈑樁打入時損壞無法量測
-1.0													
-1.5													
-2.0													
-2.5													
-3.0													
-3.5													
-4.0													
-4.5													
-5.0													
-5.5													
-6.0													
-6.5													
-7.0													
-7.5													
-8.0													
-8.5													
-9.0													
-9.5													
-10.0													
-10.5													
-11.0													
-11.5													
-12.0													
-12.5													
-13.0													
-13.5													
-14.0													
-14.5													
-15.0

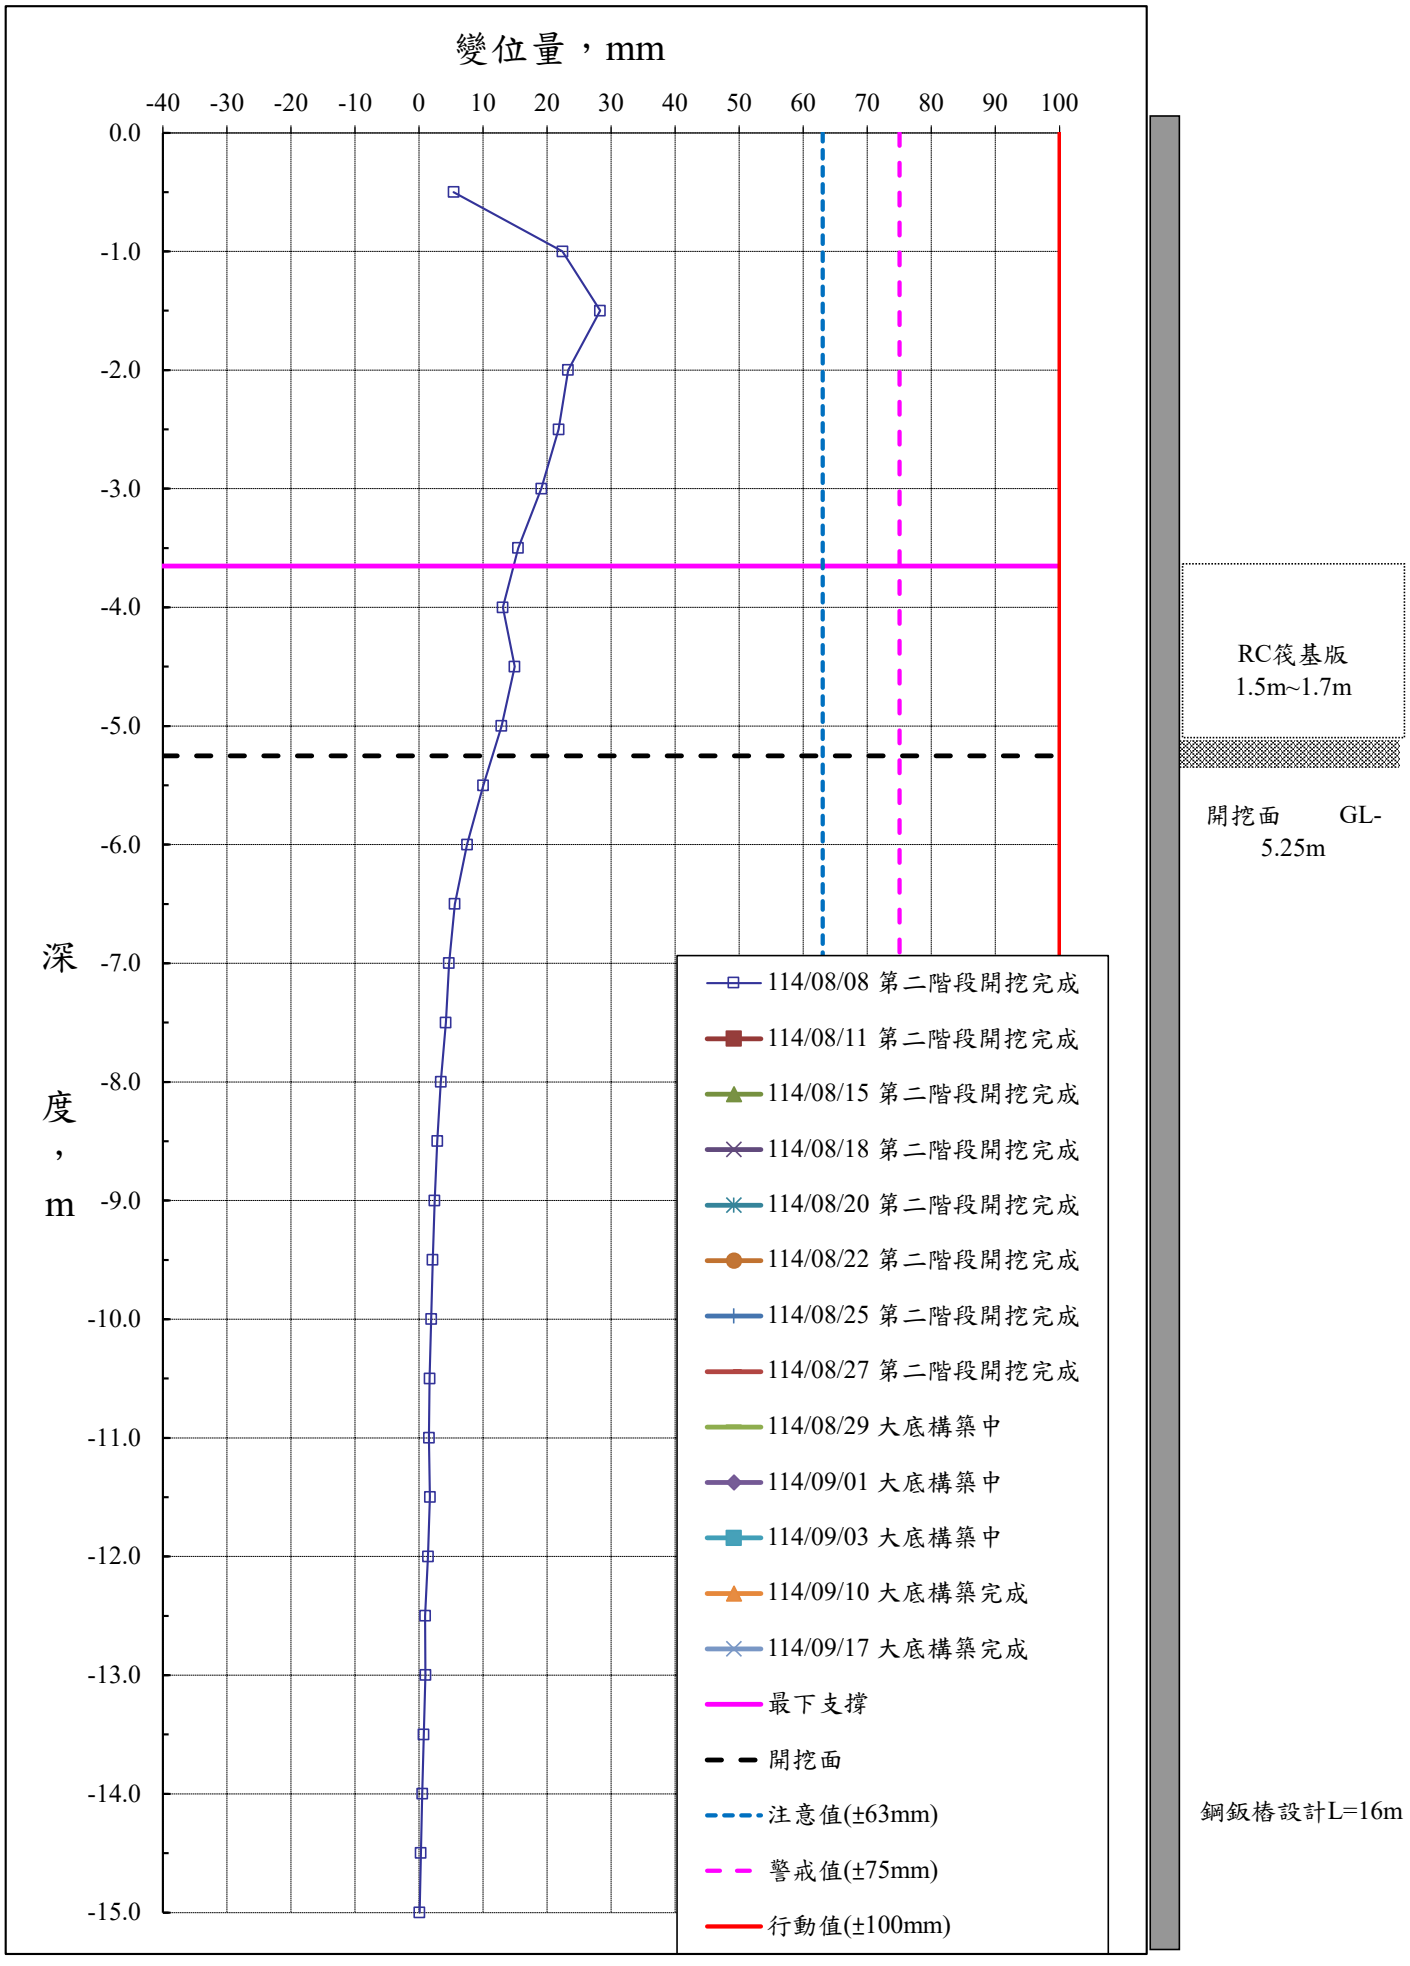
SIS-6 土中傾度管變位量歷時曲線圖

量測日期 / 深度(m)	114/08/08	114/08/11	114/08/15	114/08/18	114/08/20	114/08/22	114/08/25	114/08/27	114/08/29	114/09/01	114/09/03	114/09/10	114/09/17
-0.5	5.40	因鋼鈑樁拔除時損壞無法量測	因鋼鈑樁拔除時損壞無法量測	因鋼鈑樁拔除時損壞無法量測	因鋼鈑樁拔除時損壞無法量測	因鋼鈑樁拔除時損壞無法量測	因鋼鈑樁拔除時損壞無法量測	因鋼鈑樁拔除時損壞無法量測	因鋼鈑樁拔除時損壞無法量測	因鋼鈑樁拔除時損壞無法量測	因鋼鈑樁拔除時損壞無法量測	因鋼鈑樁拔除時損壞無法量測	因鋼鈑樁拔除時損壞無法量測
-1.0	22.42												
-1.5	28.26												
-2.0	23.29												
-2.5	21.81												
-3.0	19.12												
-3.5	15.49												
-4.0	13.08												
-4.5	14.94												
-5.0	12.89												
-5.5	10.04												
-6.0	7.53												
-6.5	5.59												
-7.0	4.69												
-7.5	4.19												
-8.0	3.40												
-8.5	2.86												
-9.0	2.44												
-9.5	2.15												
-10.0	1.91												
-10.5	1.66												
-11.0	1.57												
-11.5	1.72												
-12.0	1.42												
-12.5	0.96												
-13.0	1.03												
-13.5	0.75												
-14.0	0.52

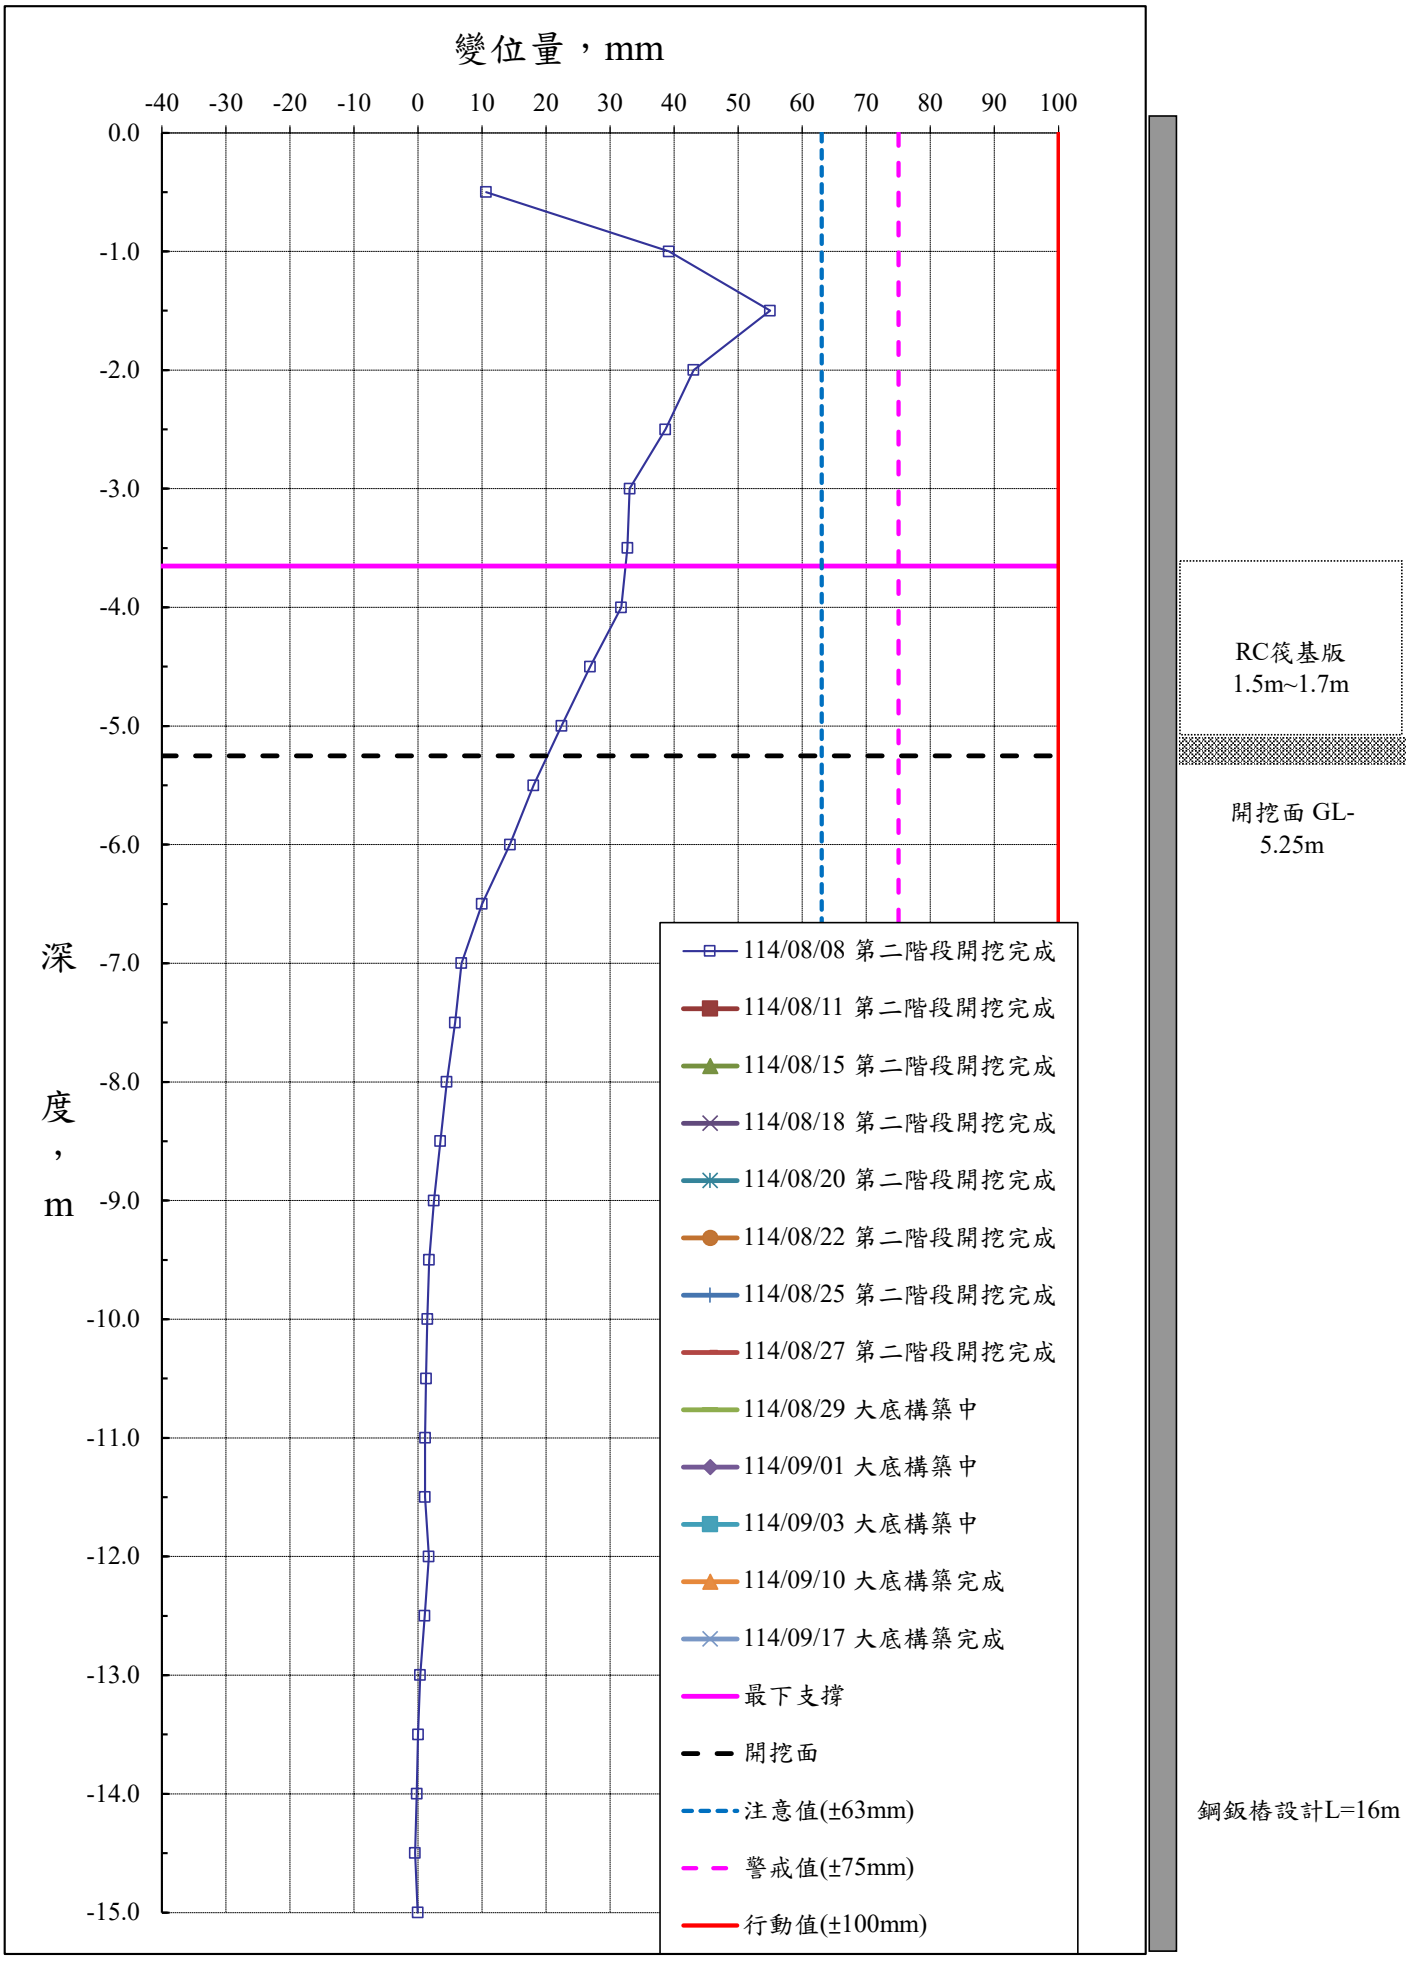
SIS-7 土中傾度管變位量歷時曲線圖

量測日期 / 深度(m)	114/08/08	114/08/11	114/08/15	114/08/18	114/08/20	114/08/22	114/08/25	114/08/27	114/08/29	114/09/01	114/09/03	114/09/10	114/09/17
-0.5	10.64	因鋼鈑樁拔除時損壞無法量測	因鋼鈑樁拔除時損壞無法量測	因鋼鈑樁拔除時損壞無法量測	因鋼鈑樁拔除時損壞無法量測	因鋼鈑樁拔除時損壞無法量測	因鋼鈑樁拔除時損壞無法量測	因鋼鈑樁拔除時損壞無法量測	因鋼鈑樁拔除時損壞無法量測	因鋼鈑樁拔除時損壞無法量測	因鋼鈑樁拔除時損壞無法量測	因鋼鈑樁拔除時損壞無法量測	因鋼鈑樁拔除時損壞無法量測
-1.0	39.18												
-1.5	54.98												
-2.0	43.03												
-2.5	38.65												
-3.0	33.07												
-3.5	32.71												
-4.0	31.74												
-4.5	26.87												
-5.0	22.42												
-5.5	18.03												
-6.0	14.36												
-6.5	9.99												
-7.0	6.78												
-7.5	5.79												
-8.0	4.48												
-8.5	3.49												
-9.0	2.48												
-9.5	1.75												
-10.0	1.46												
-10.5	1.26												
-11.0	1.12												
-11.5	1.09												
-12.0	1.70												
-12.5	1.05												
-13.0	0.33												
-13.5	0.01												
-14.0	-0.18

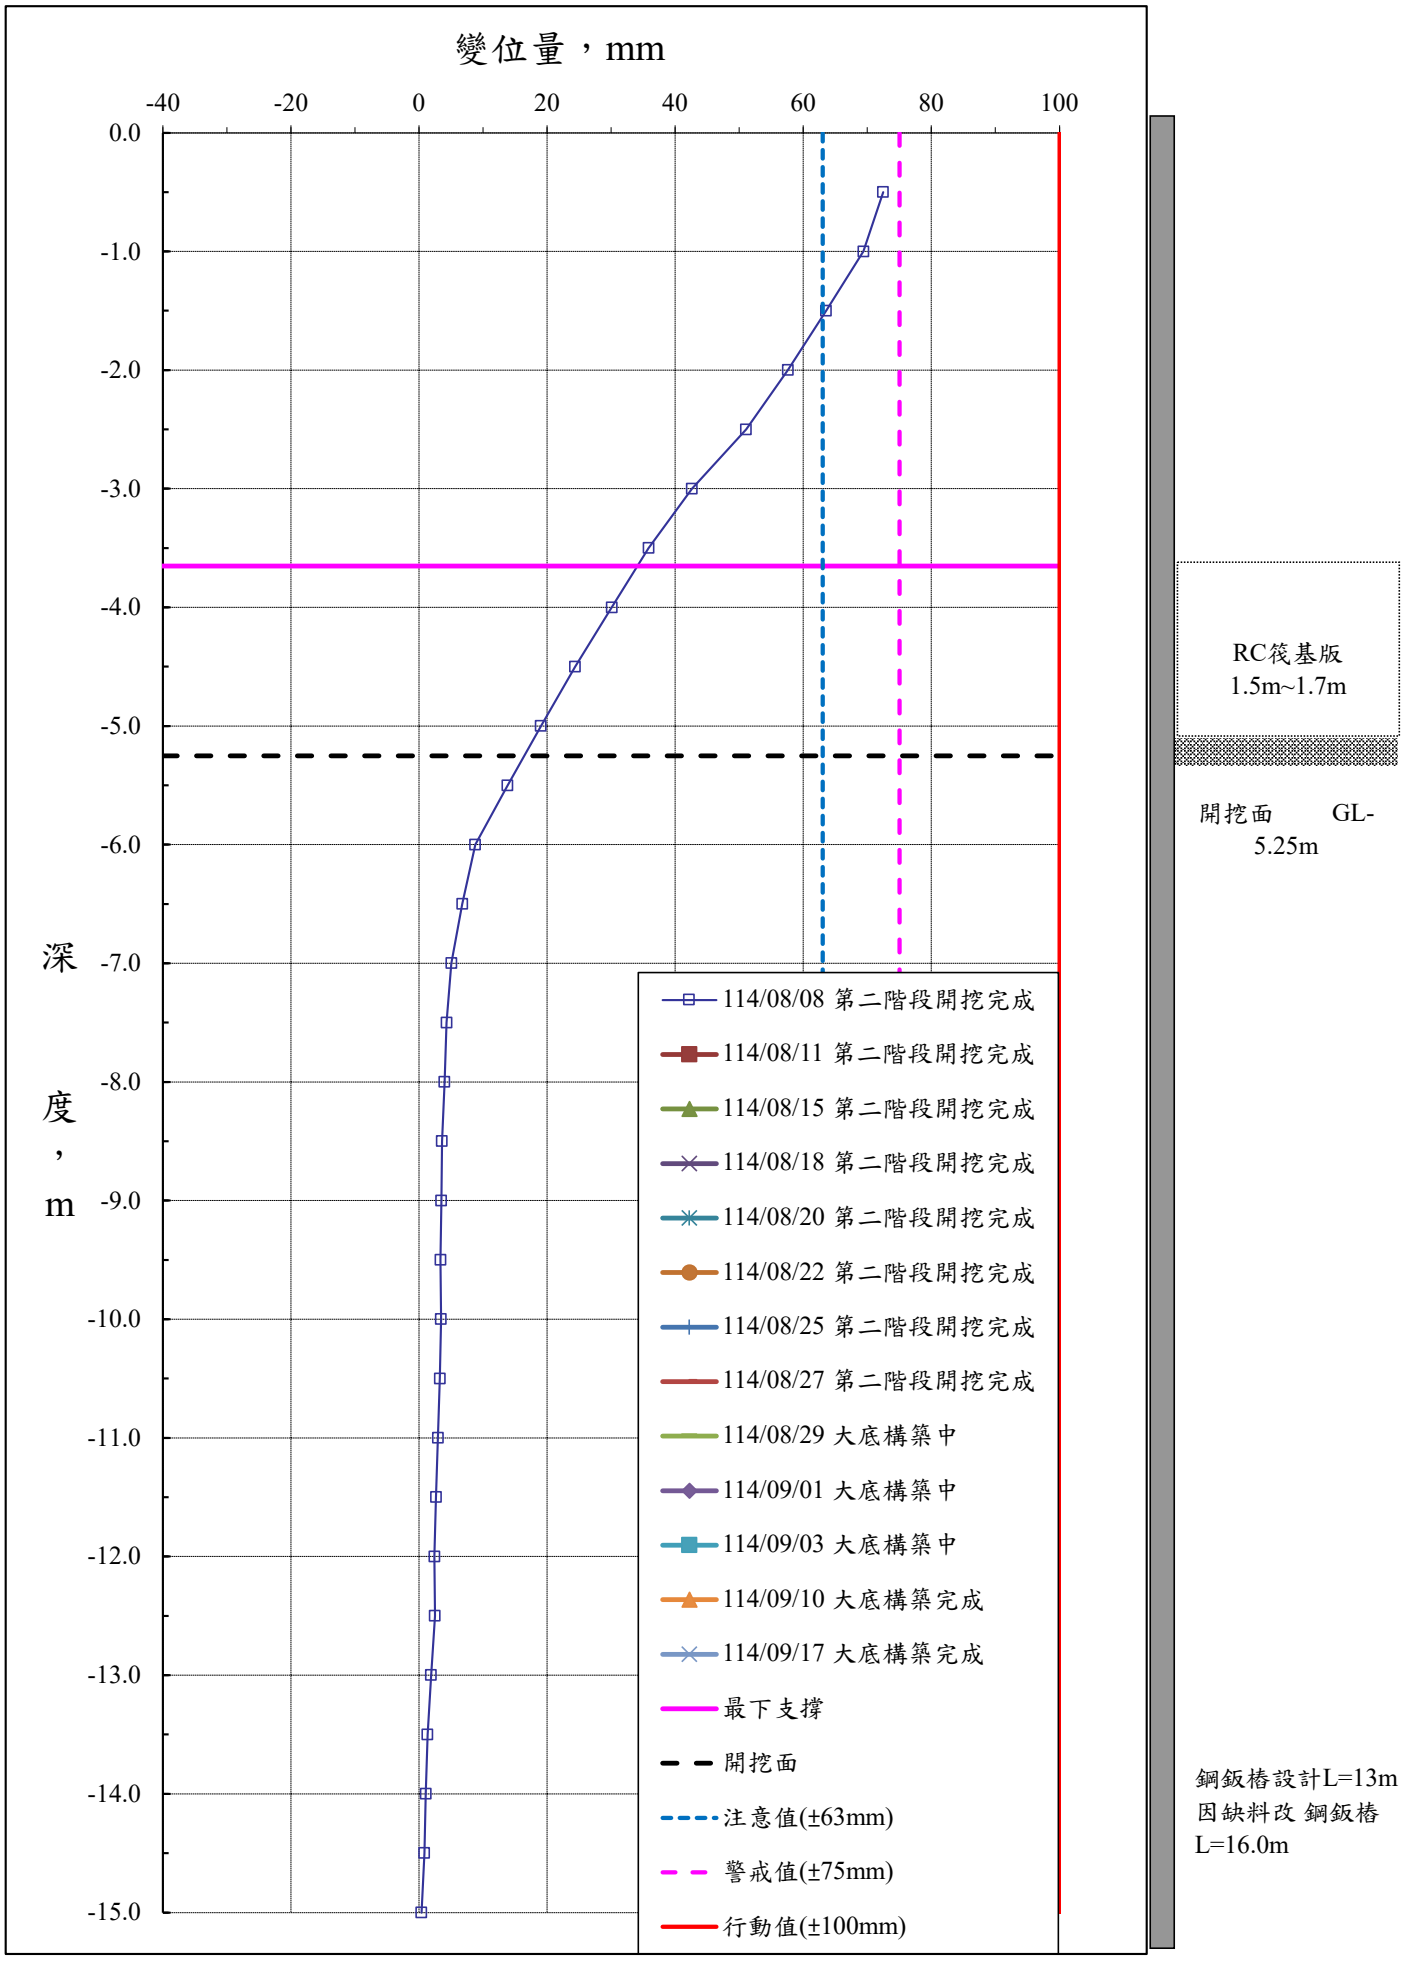
SIS-8 土中傾度管變位量歷時曲線圖

量測日期 / 深度(m)	114/08/08	114/08/11	114/08/15	114/08/18	114/08/20	114/08/22	114/08/25	114/08/27	114/08/29	114/09/01	114/09/03	114/09/10	114/09/17
-0.5	72.46	因鋼鈑樁拔除時損壞無法量測	因鋼鈑樁拔除時損壞無法量測	因鋼鈑樁拔除時損壞無法量測	因鋼鈑樁拔除時損壞無法量測	因鋼鈑樁拔除時損壞無法量測	因鋼鈑樁拔除時損壞無法量測	因鋼鈑樁拔除時損壞無法量測	因鋼鈑樁拔除時損壞無法量測	因鋼鈑樁拔除時損壞無法量測	因鋼鈑樁拔除時損壞無法量測	因鋼鈑樁拔除時損壞無法量測	因鋼鈑樁拔除時損壞無法量測
-1.0	69.40												
-1.5	63.57												
-2.0	57.60												
-2.5	51.09												
-3.0	42.62												
-3.5	35.87												
-4.0	30.11												
-4.5	24.39												
-5.0	19.03												
-5.5	13.83												
-6.0	8.79												
-6.5	6.75												
-7.0	5.06												
-7.5	4.31												
-8.0	3.99												
-8.5	3.58												
-9.0	3.49												
-9.5	3.37												
-10.0	3.44												
-10.5	3.25												
-11.0	2.97												
-11.5	2.67												
-12.0	2.42												
-12.5	2.48												
-13.0	1.90												
-13.5	1.35												
-14.0	1.06

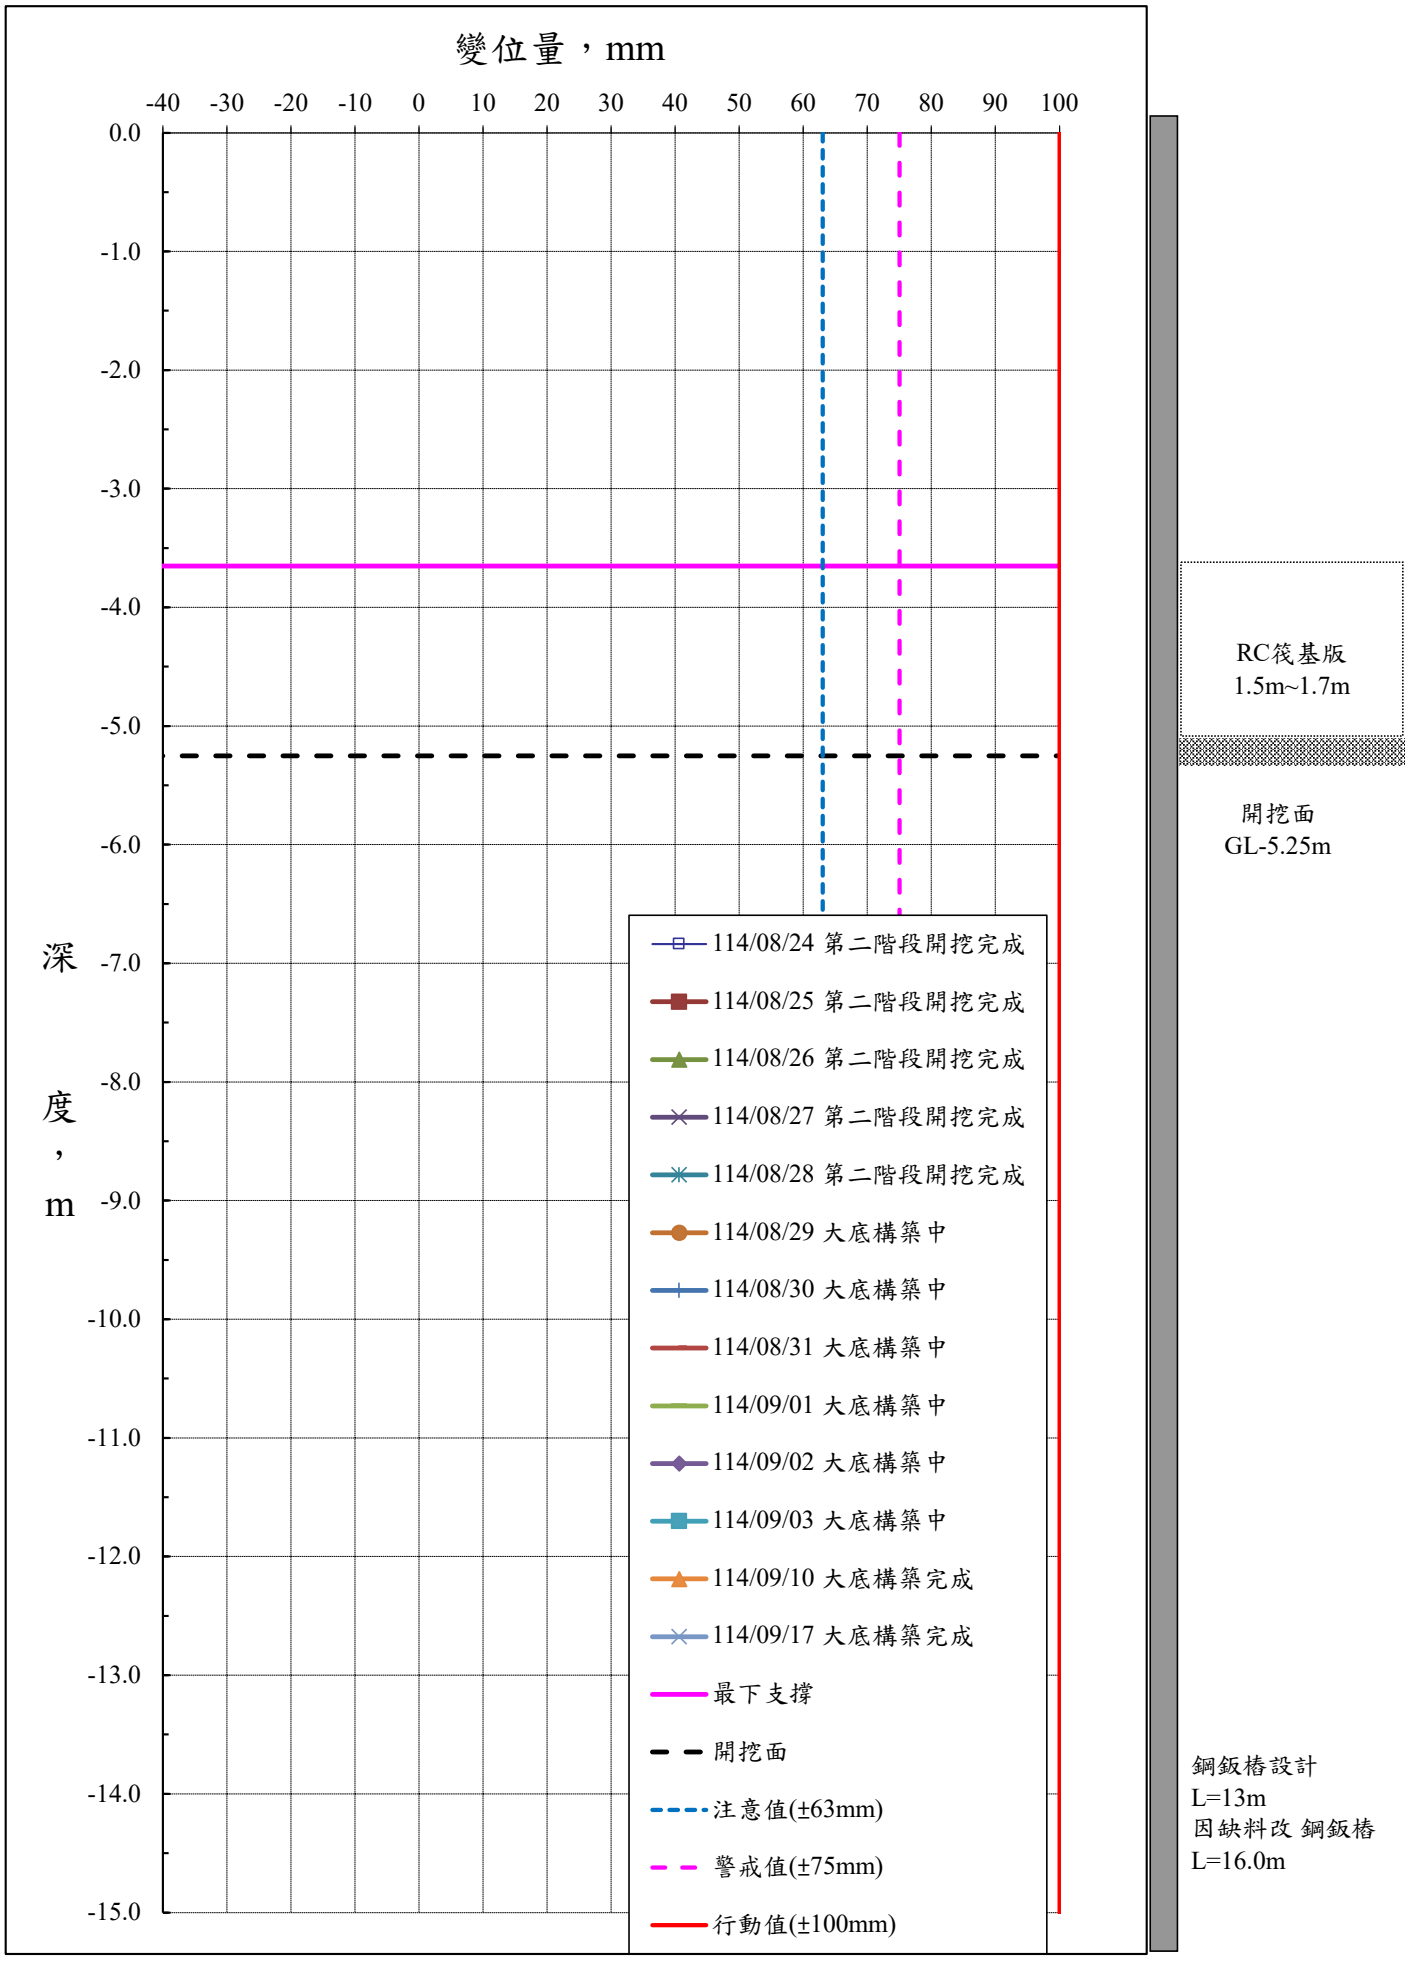
SIS-11 土中傾度管變位量歷時曲線圖

量測日期 / 深度(m)	114/08/24	114/08/25	114/08/26	114/08/27	114/08/28	114/08/29	114/08/30	114/08/31	114/09/01	114/09/02	114/09/03	114/09/10	114/09/17
-0.5	因傾斜管儀器卡住無法量測	因傾斜管儀器卡住無法量測	因傾斜管儀器卡住無法量測	因傾斜管儀器卡住無法量測	因傾斜管儀器卡住無法量測	因傾斜管儀器卡住無法量測	因傾斜管儀器卡住無法量測	因傾斜管儀器卡住無法量測	因傾斜管儀器卡住無法量測	因傾斜管儀器卡住無法量測	因傾斜管儀器卡住無法量測	因傾斜管儀器卡住無法量測	因傾斜管儀器卡住無法量測
-1.0													
-1.5													
-2.0													
-2.5													
-3.0													
-3.5													
-4.0													
-4.5													
-5.0													
-5.5													
-6.0													
-6.5													
-7.0													
-7.5													
-8.0													
-8.5													
-9.0													
-9.5													
-10.0													
-10.5													
-11.0													
-11.5													
-12.0													
-12.5													
-13.0													
-13.5													
-14.0													
-14.5													
-15.0
