台灣日東電工高雄第4工廠新建工程

安全監測系統工作
(114/09/24)

中華民國 114 年 09 月 26 日

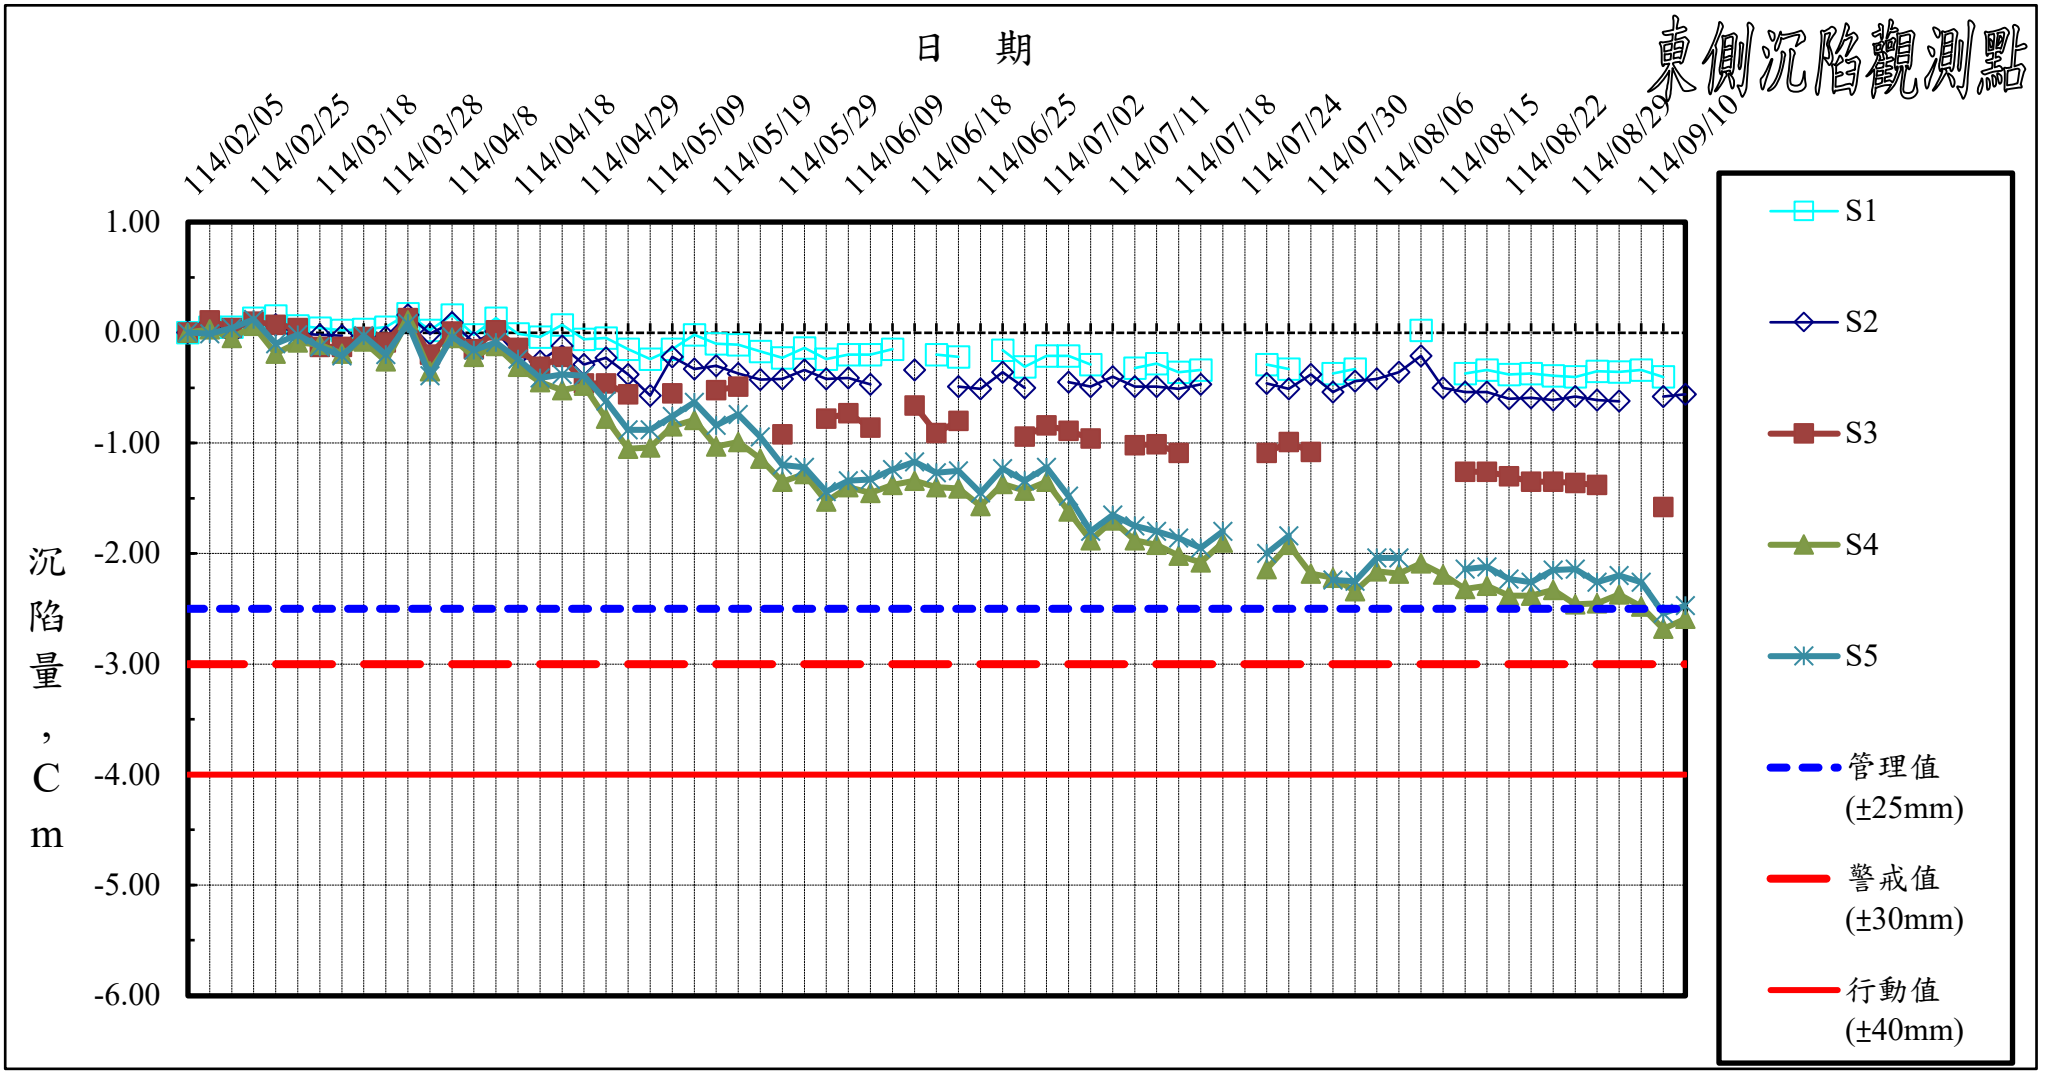
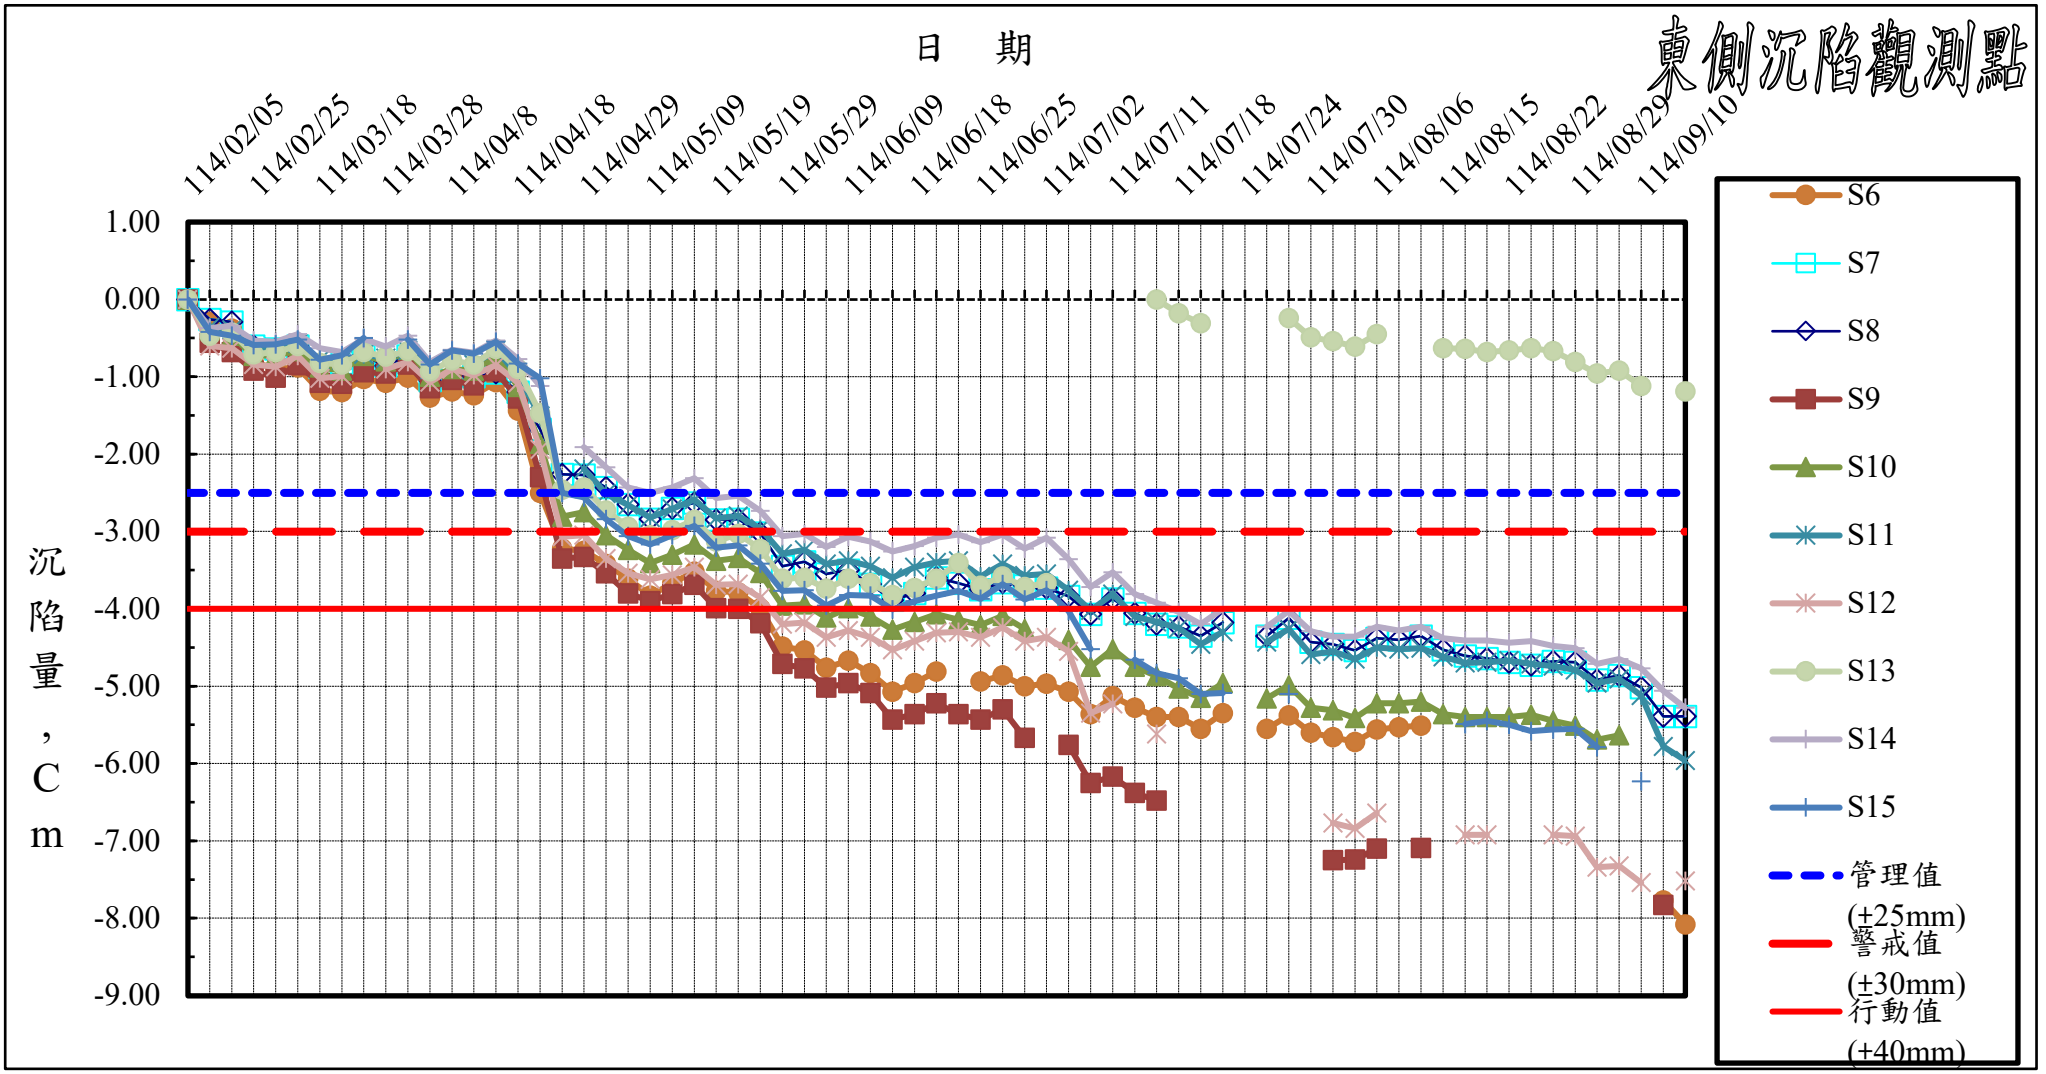
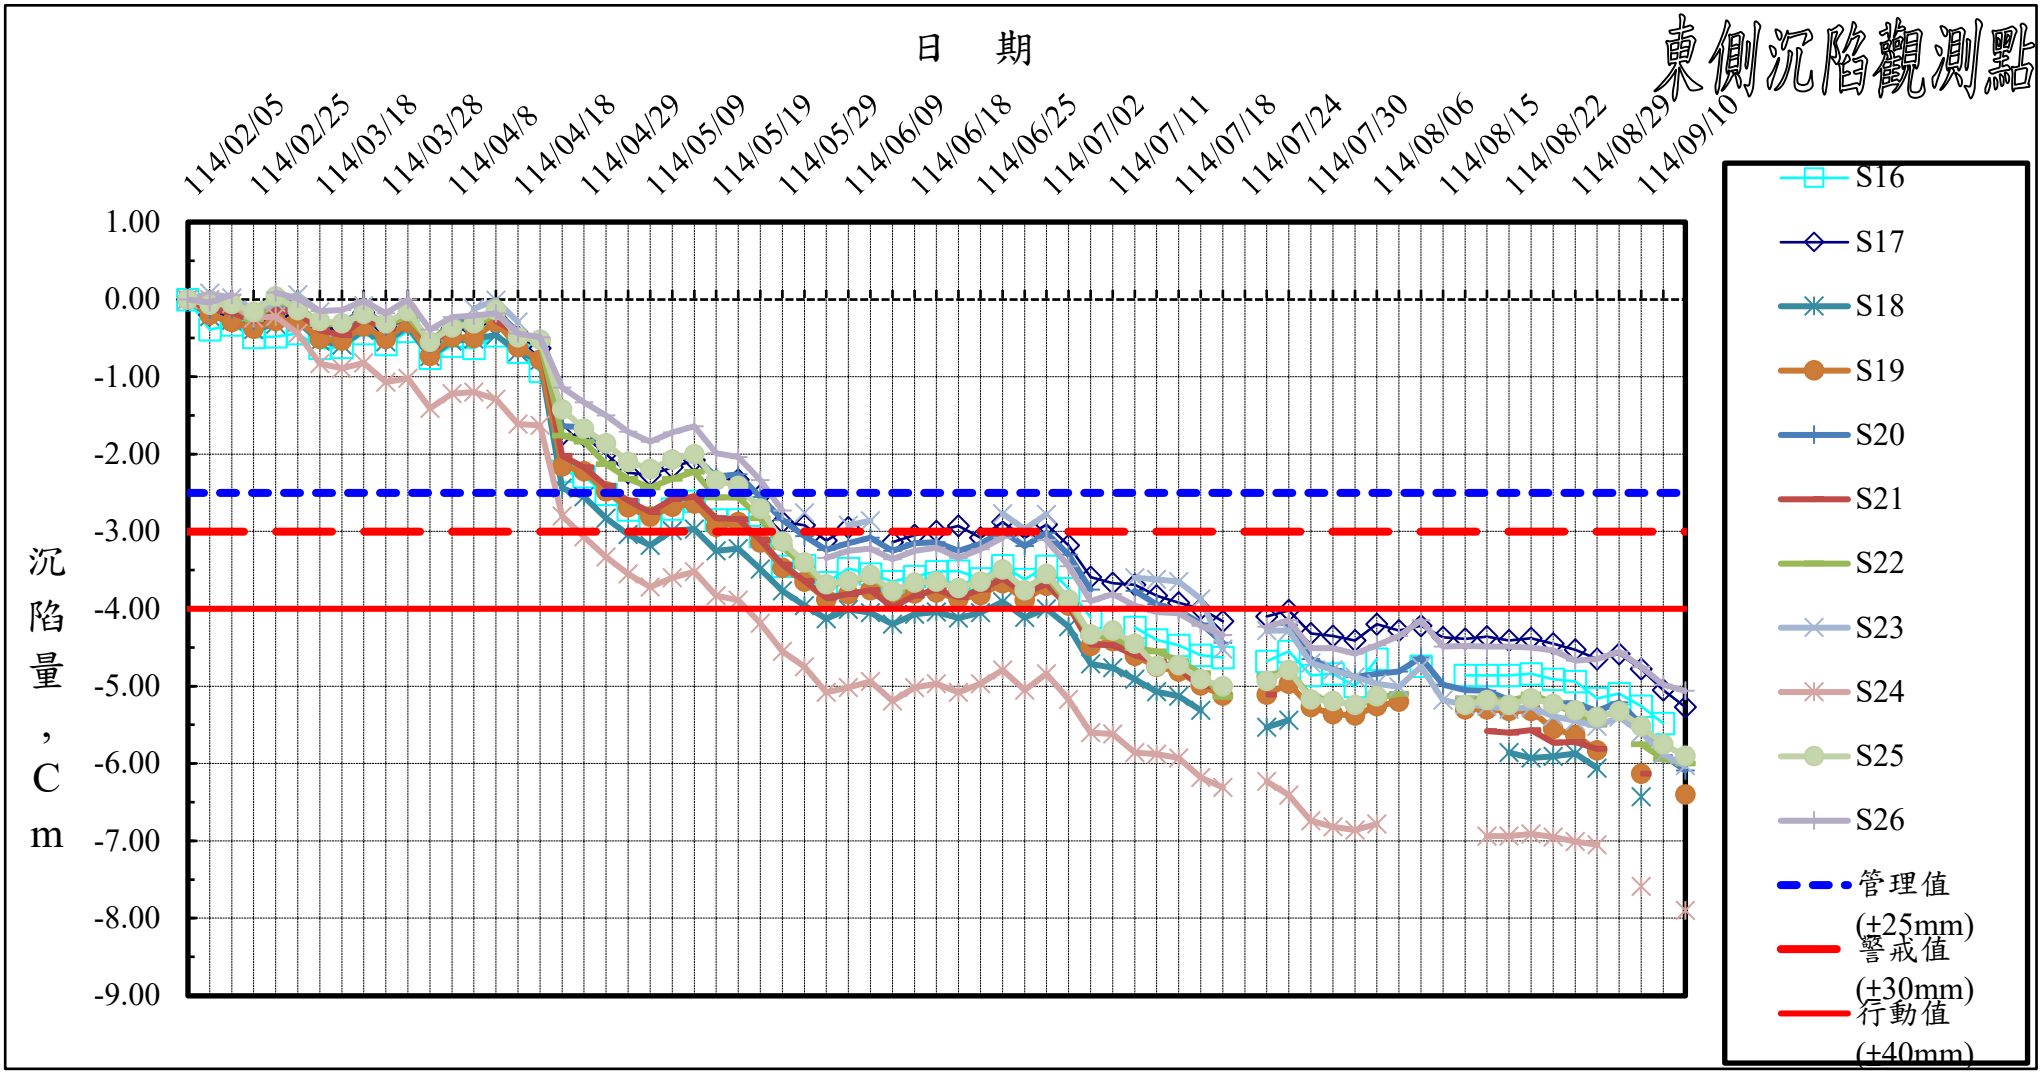
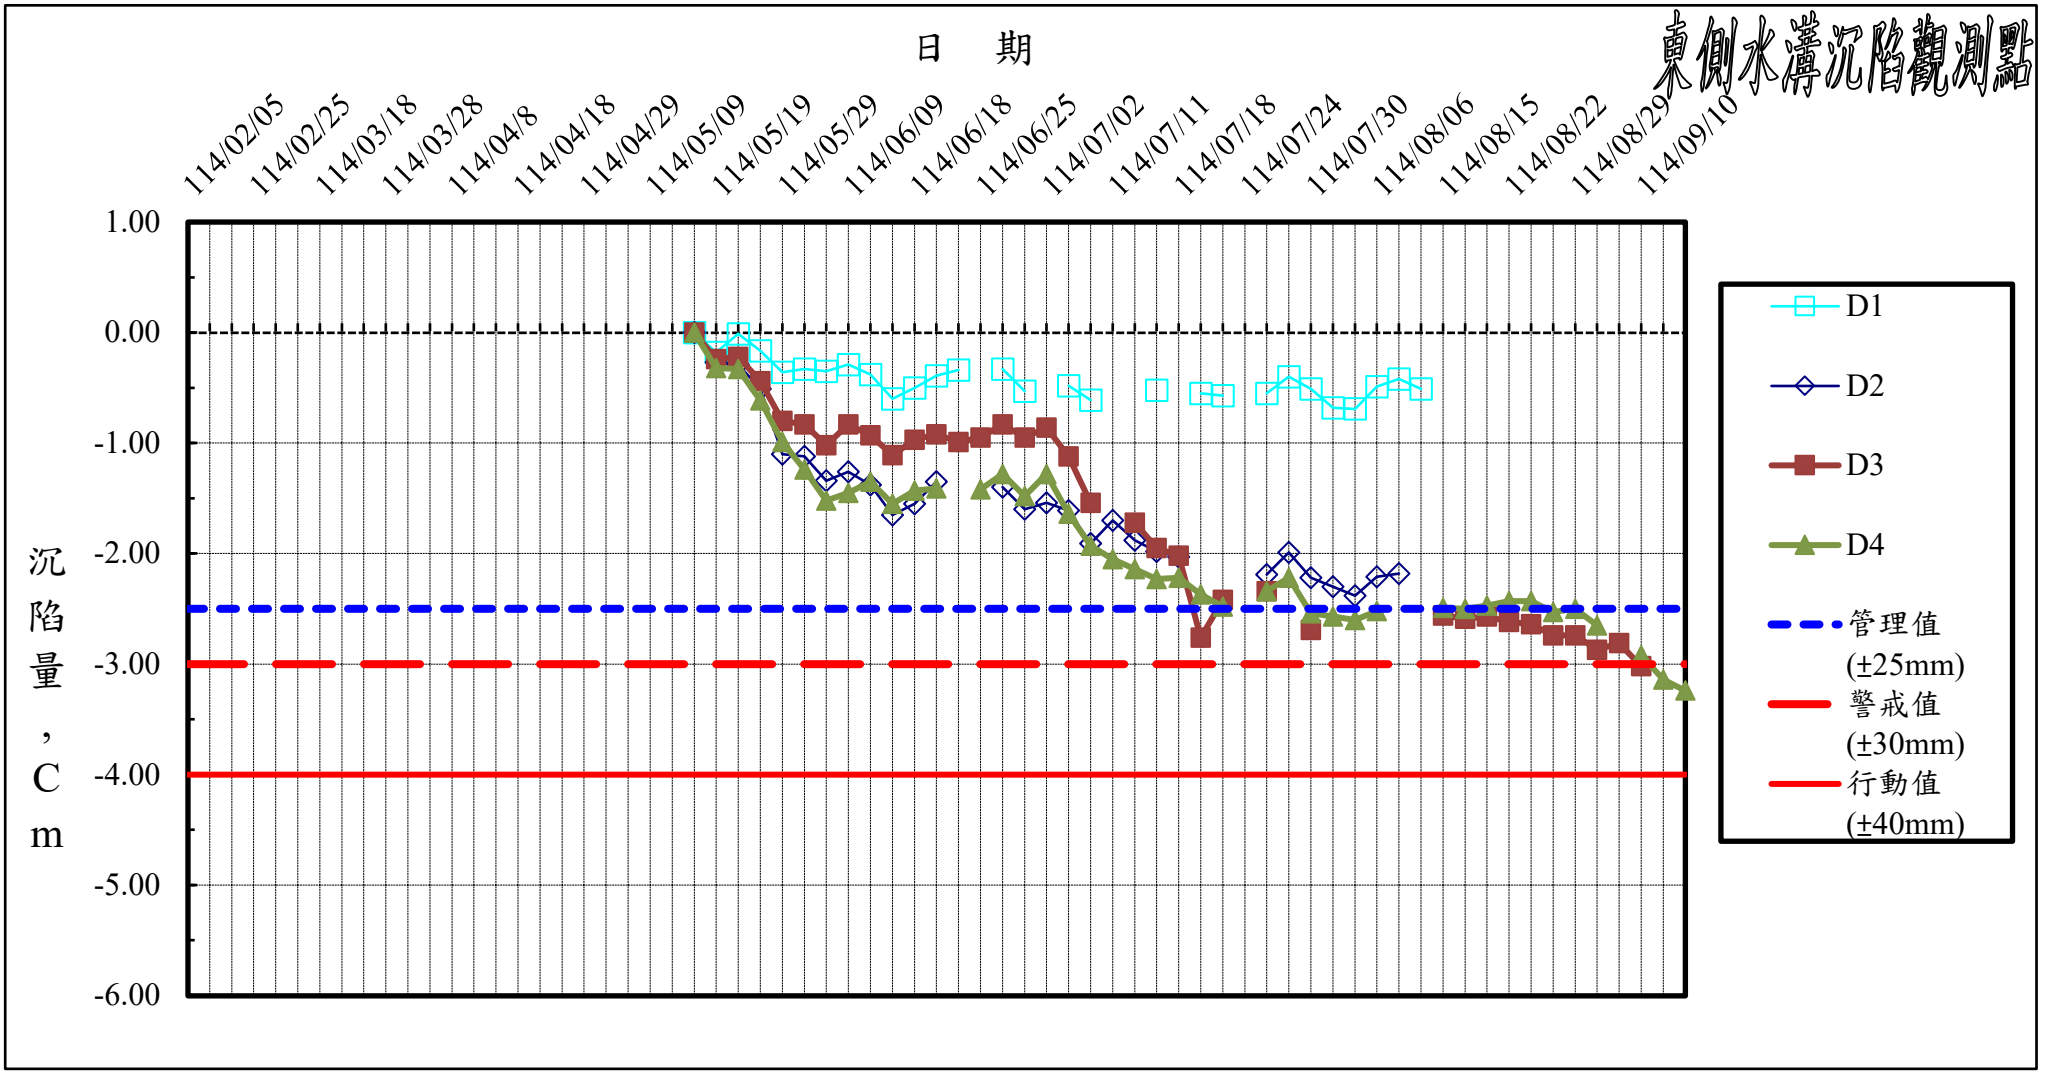
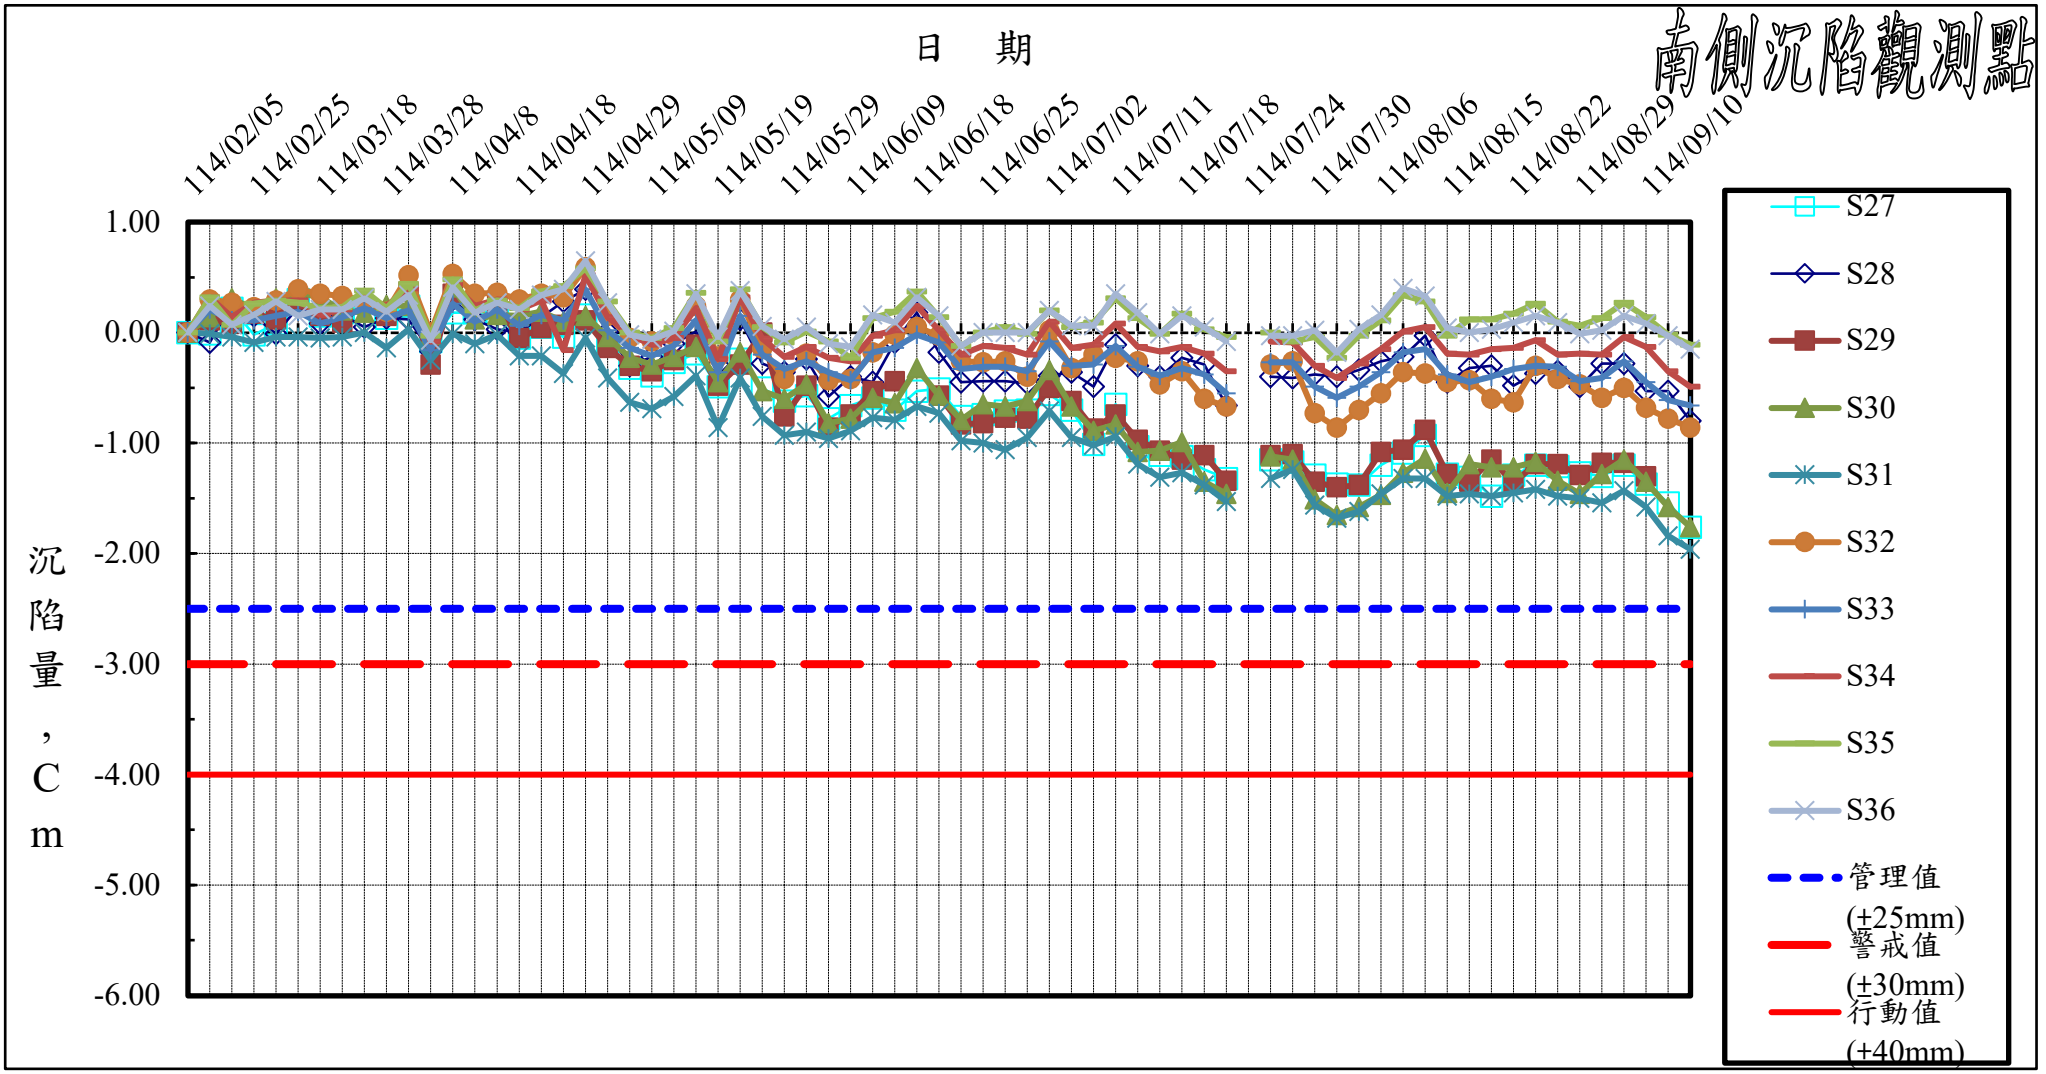
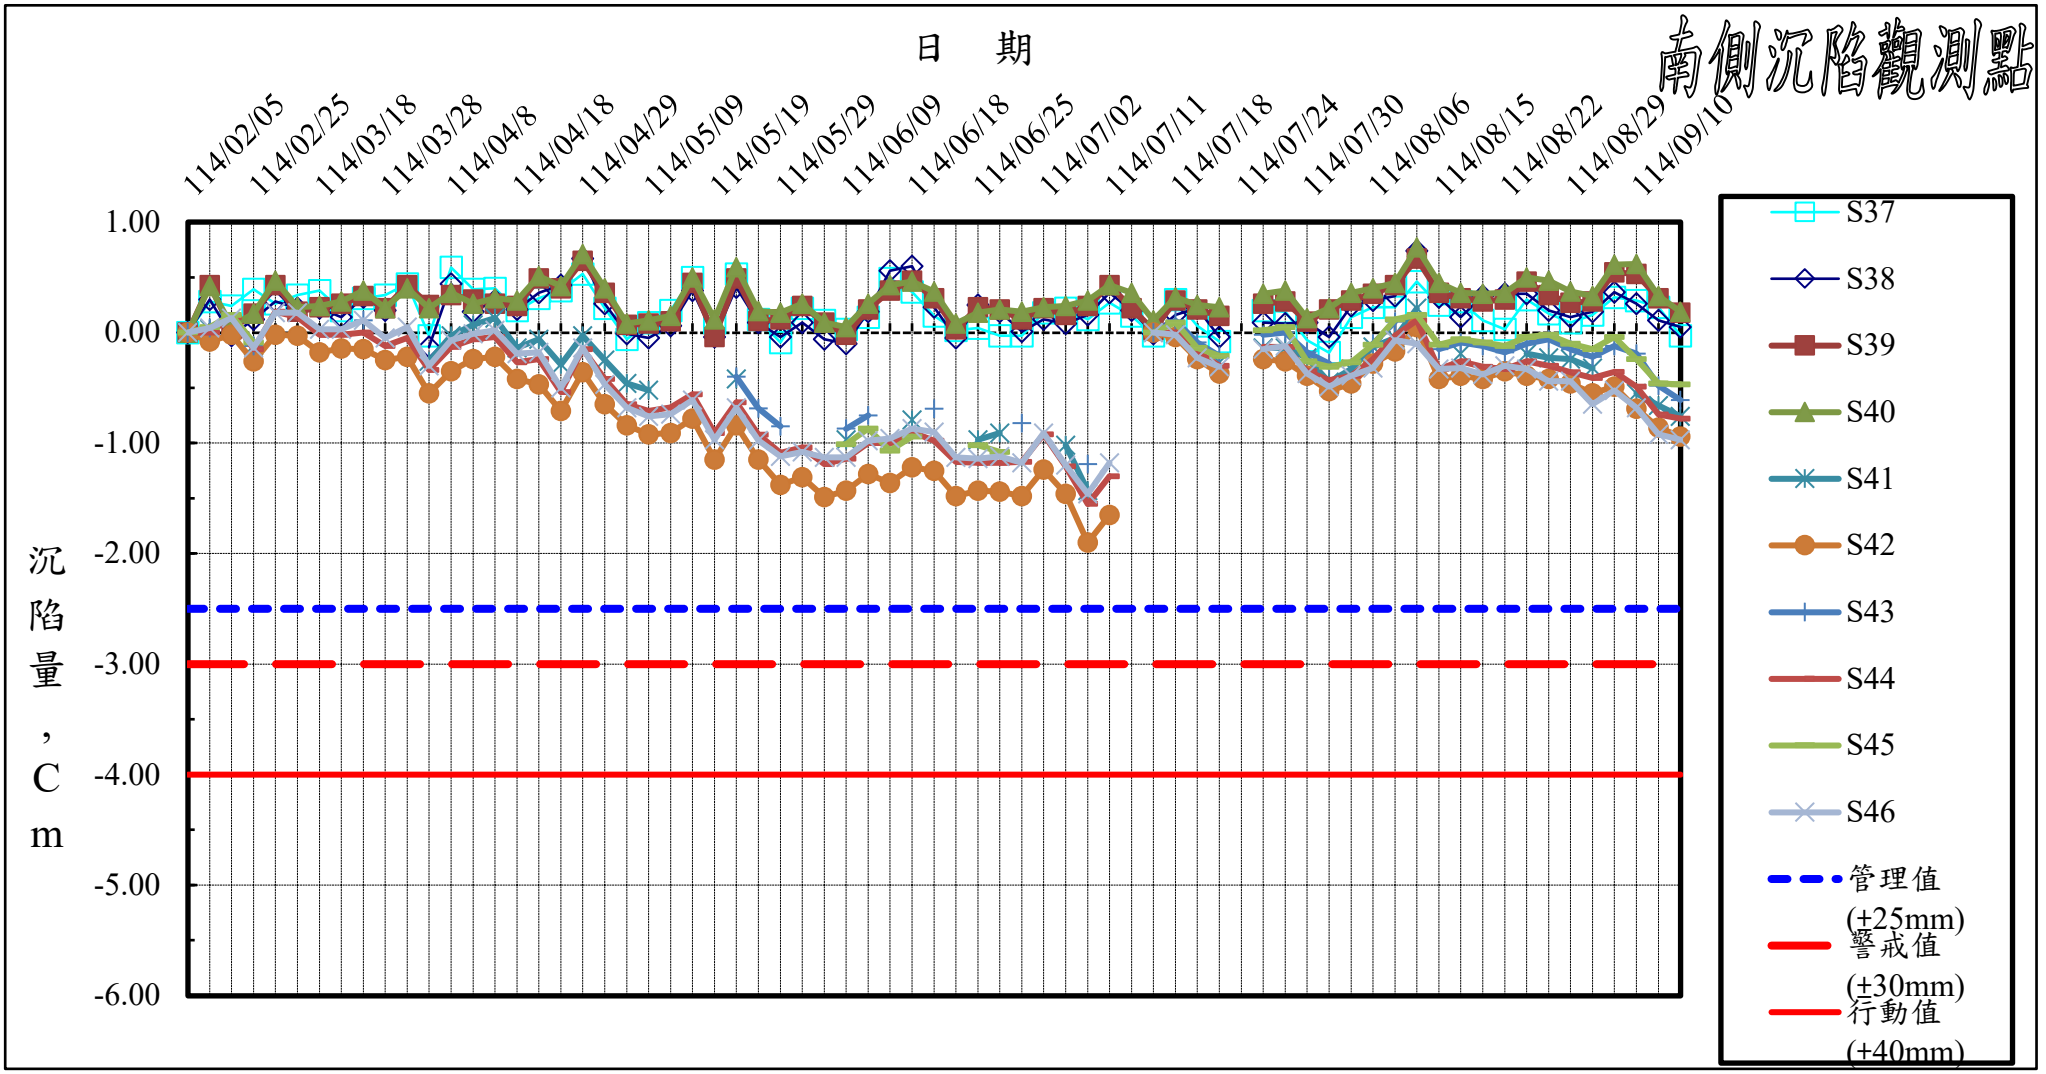
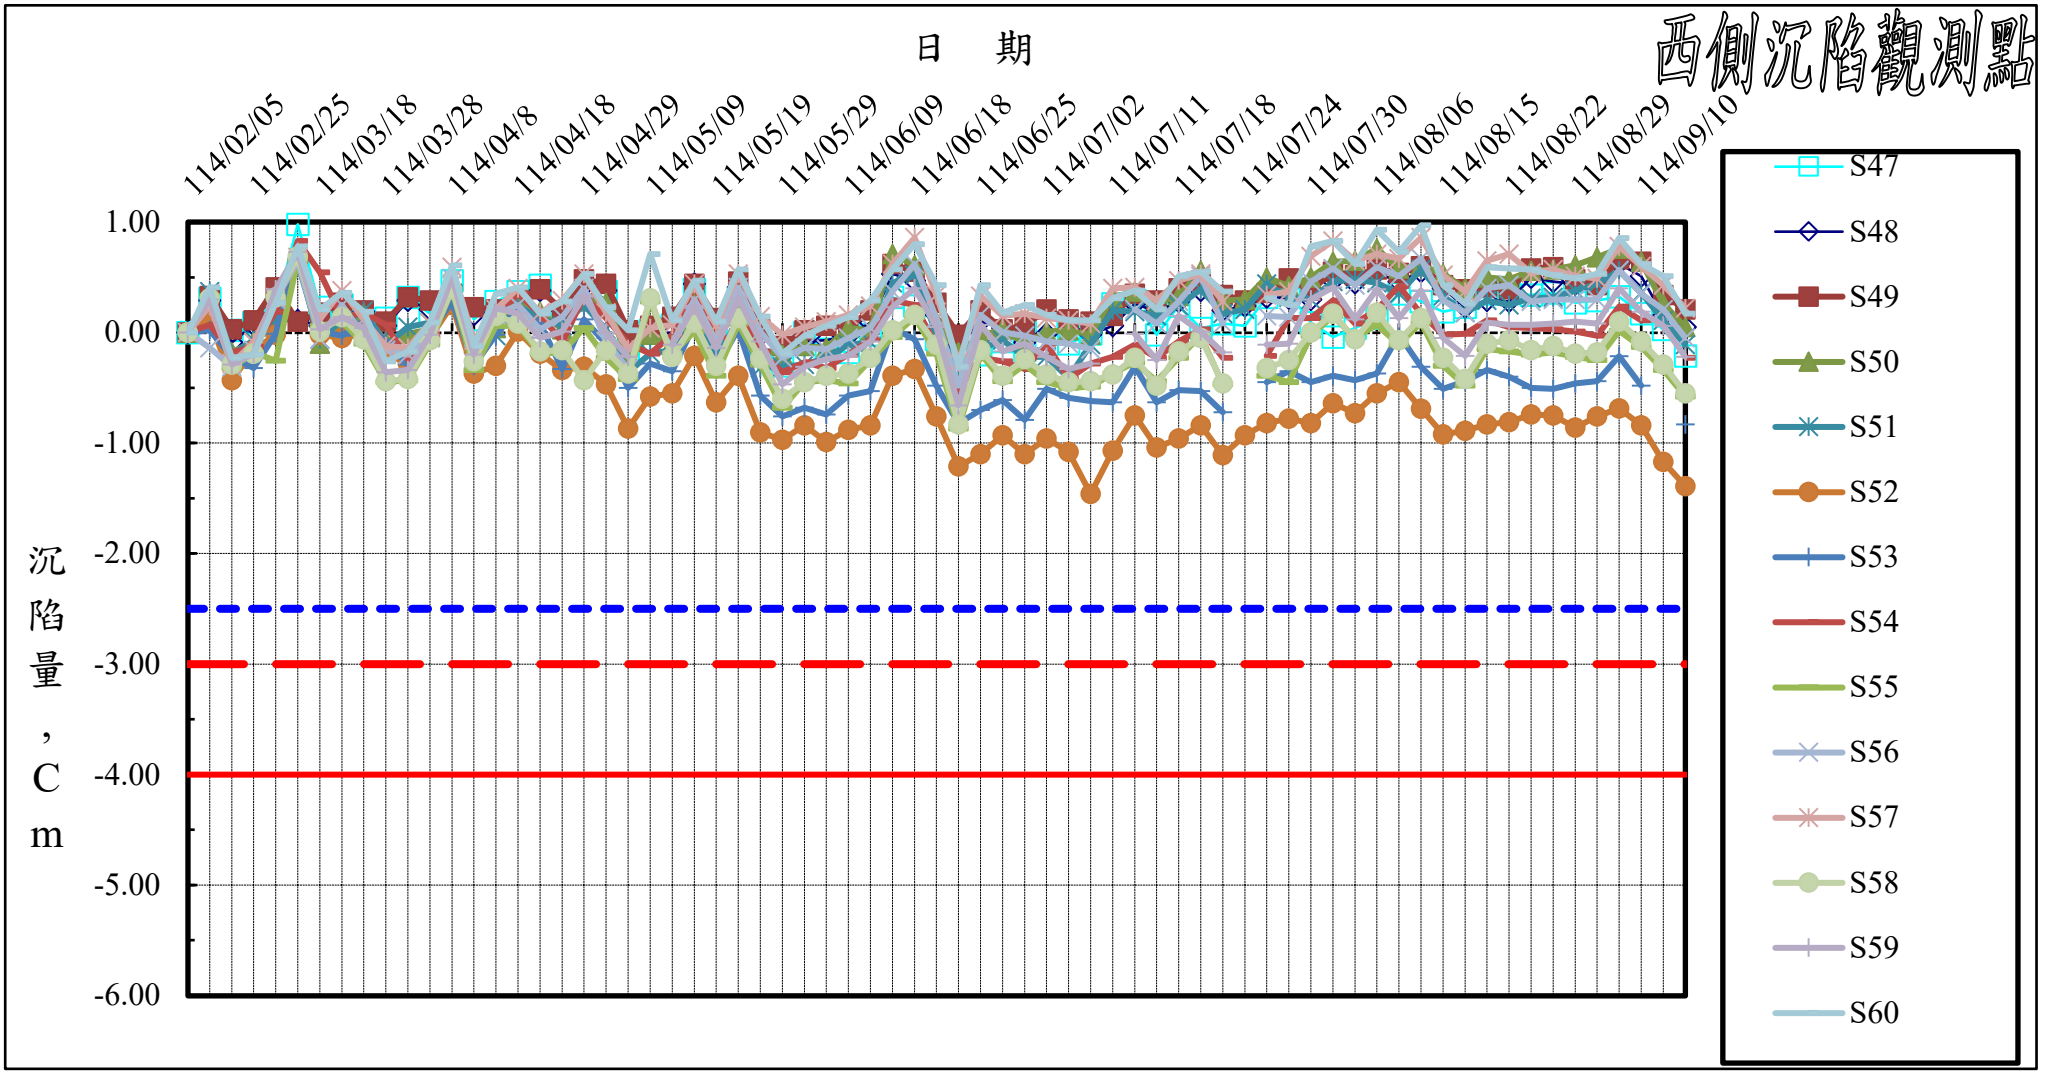
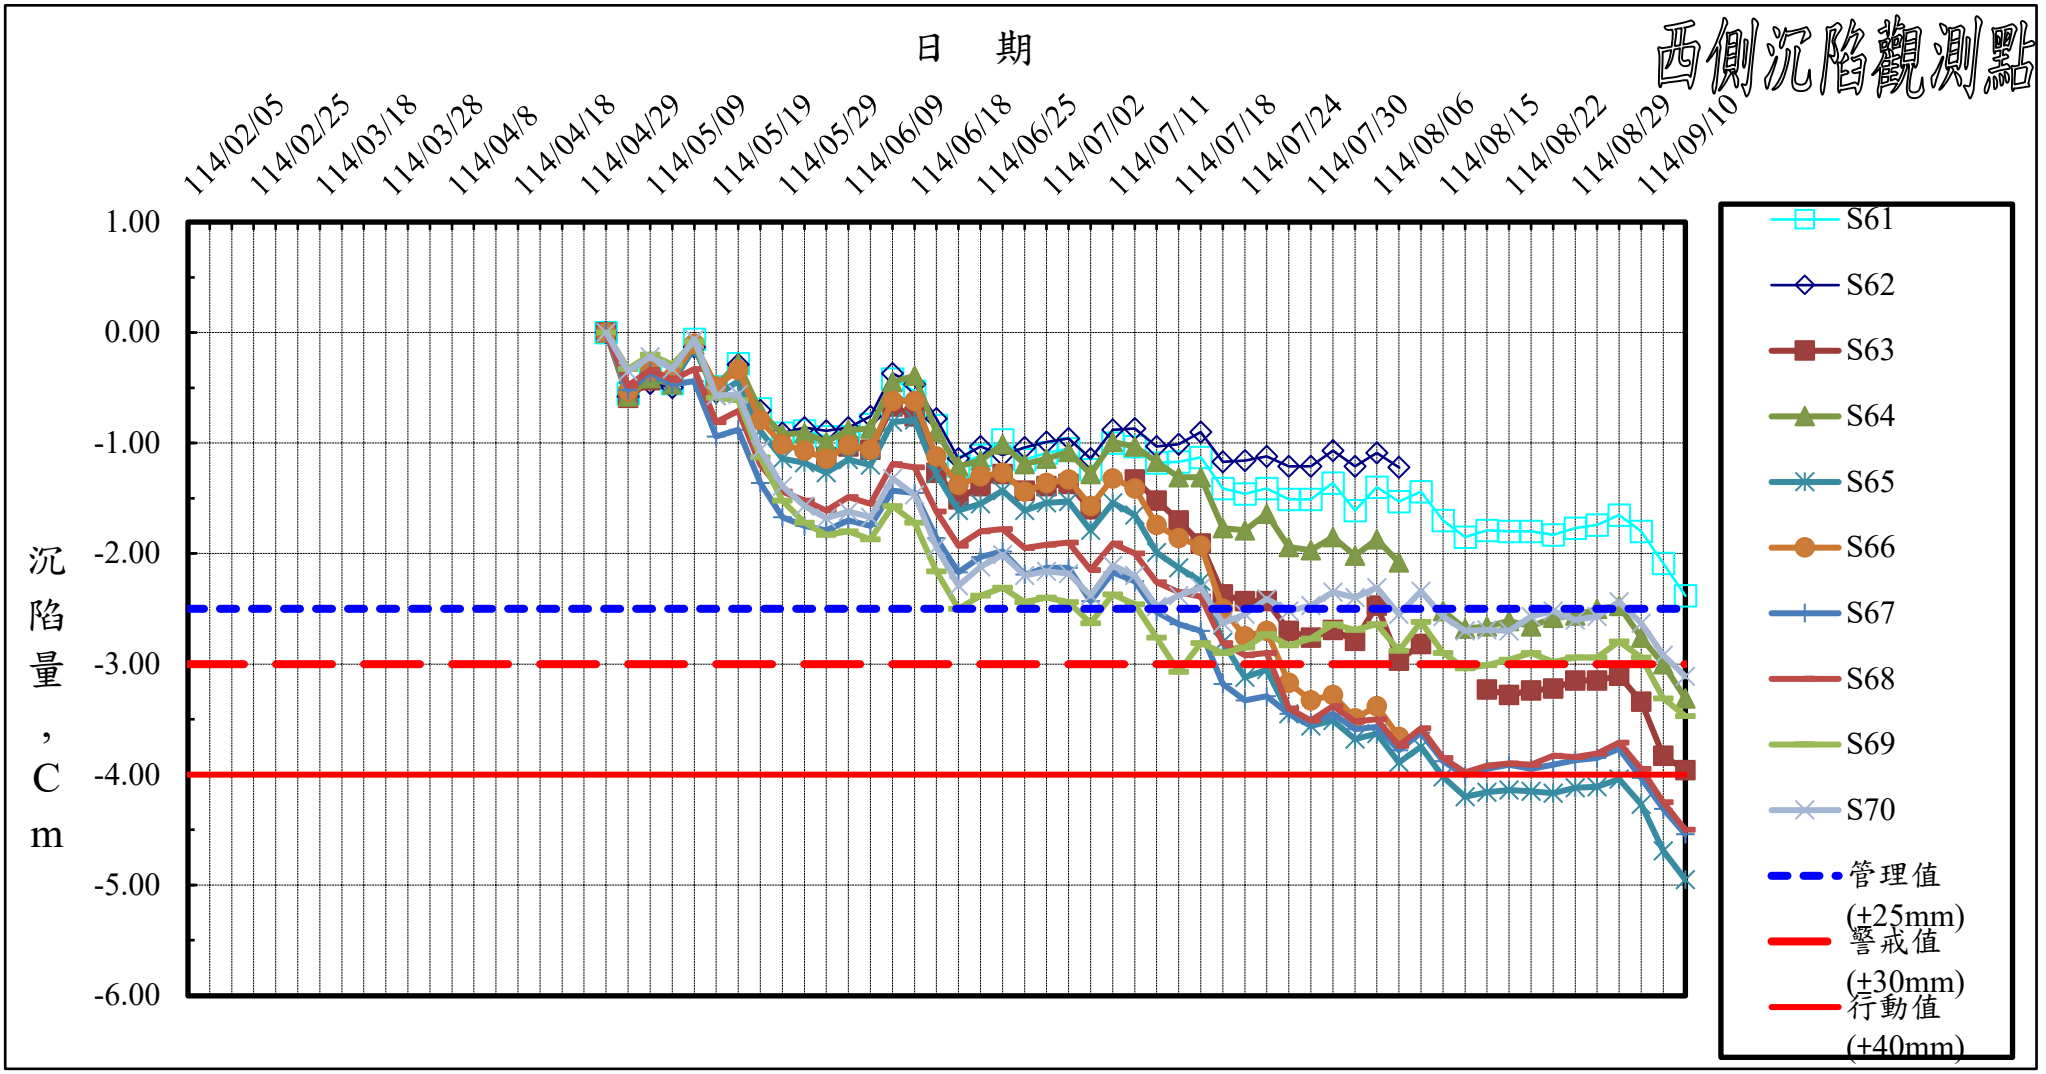
1. 沉陷觀測點在 114/09/24 量測時有明顯變化增加，測值已超過「行動值」，因沉陷觀測點(S14~S26)有重車行駛、鄰近其他工地抽水、工地抽水及現階段斜撐和圍令拆除導致測值明顯變化，沉陷觀測點(S61~S70)有明顯增加，可能是工地抽水、重車行駛及現階段斜撐和圍令拆除導致測值有明顯增加。建物傾斜計在 114/09/24 量測時微量變化，測值未超過「警戒值」。
2. 水位觀測井在觀測期間 114/09/24 量測時無明顯增加，OW3 測值未超過「警戒值」，研判因鄰近工地控制抽水所導致地下水位上升。
3. 土中傾度管在 114//09/24 量測時有微量增加，土中傾度管(SIS-1、SIS-2、SIS-4)測值有微量變化已超過「行動值」及土中傾度管(SIS-12)測值有微量增加已超過「警戒值」，現階段部份傾斜管測值持續微量增加變化約 1mm~3mm 間變化，研判因現階段大底構築完成及斜撐和圍令拆除導致鋼鈑樁微量變形，需多注意四周環境。

中鹿營造股份有限公司
台灣日東電工高雄第4工廠新建工程
沉陷觀測點歷時曲線圖

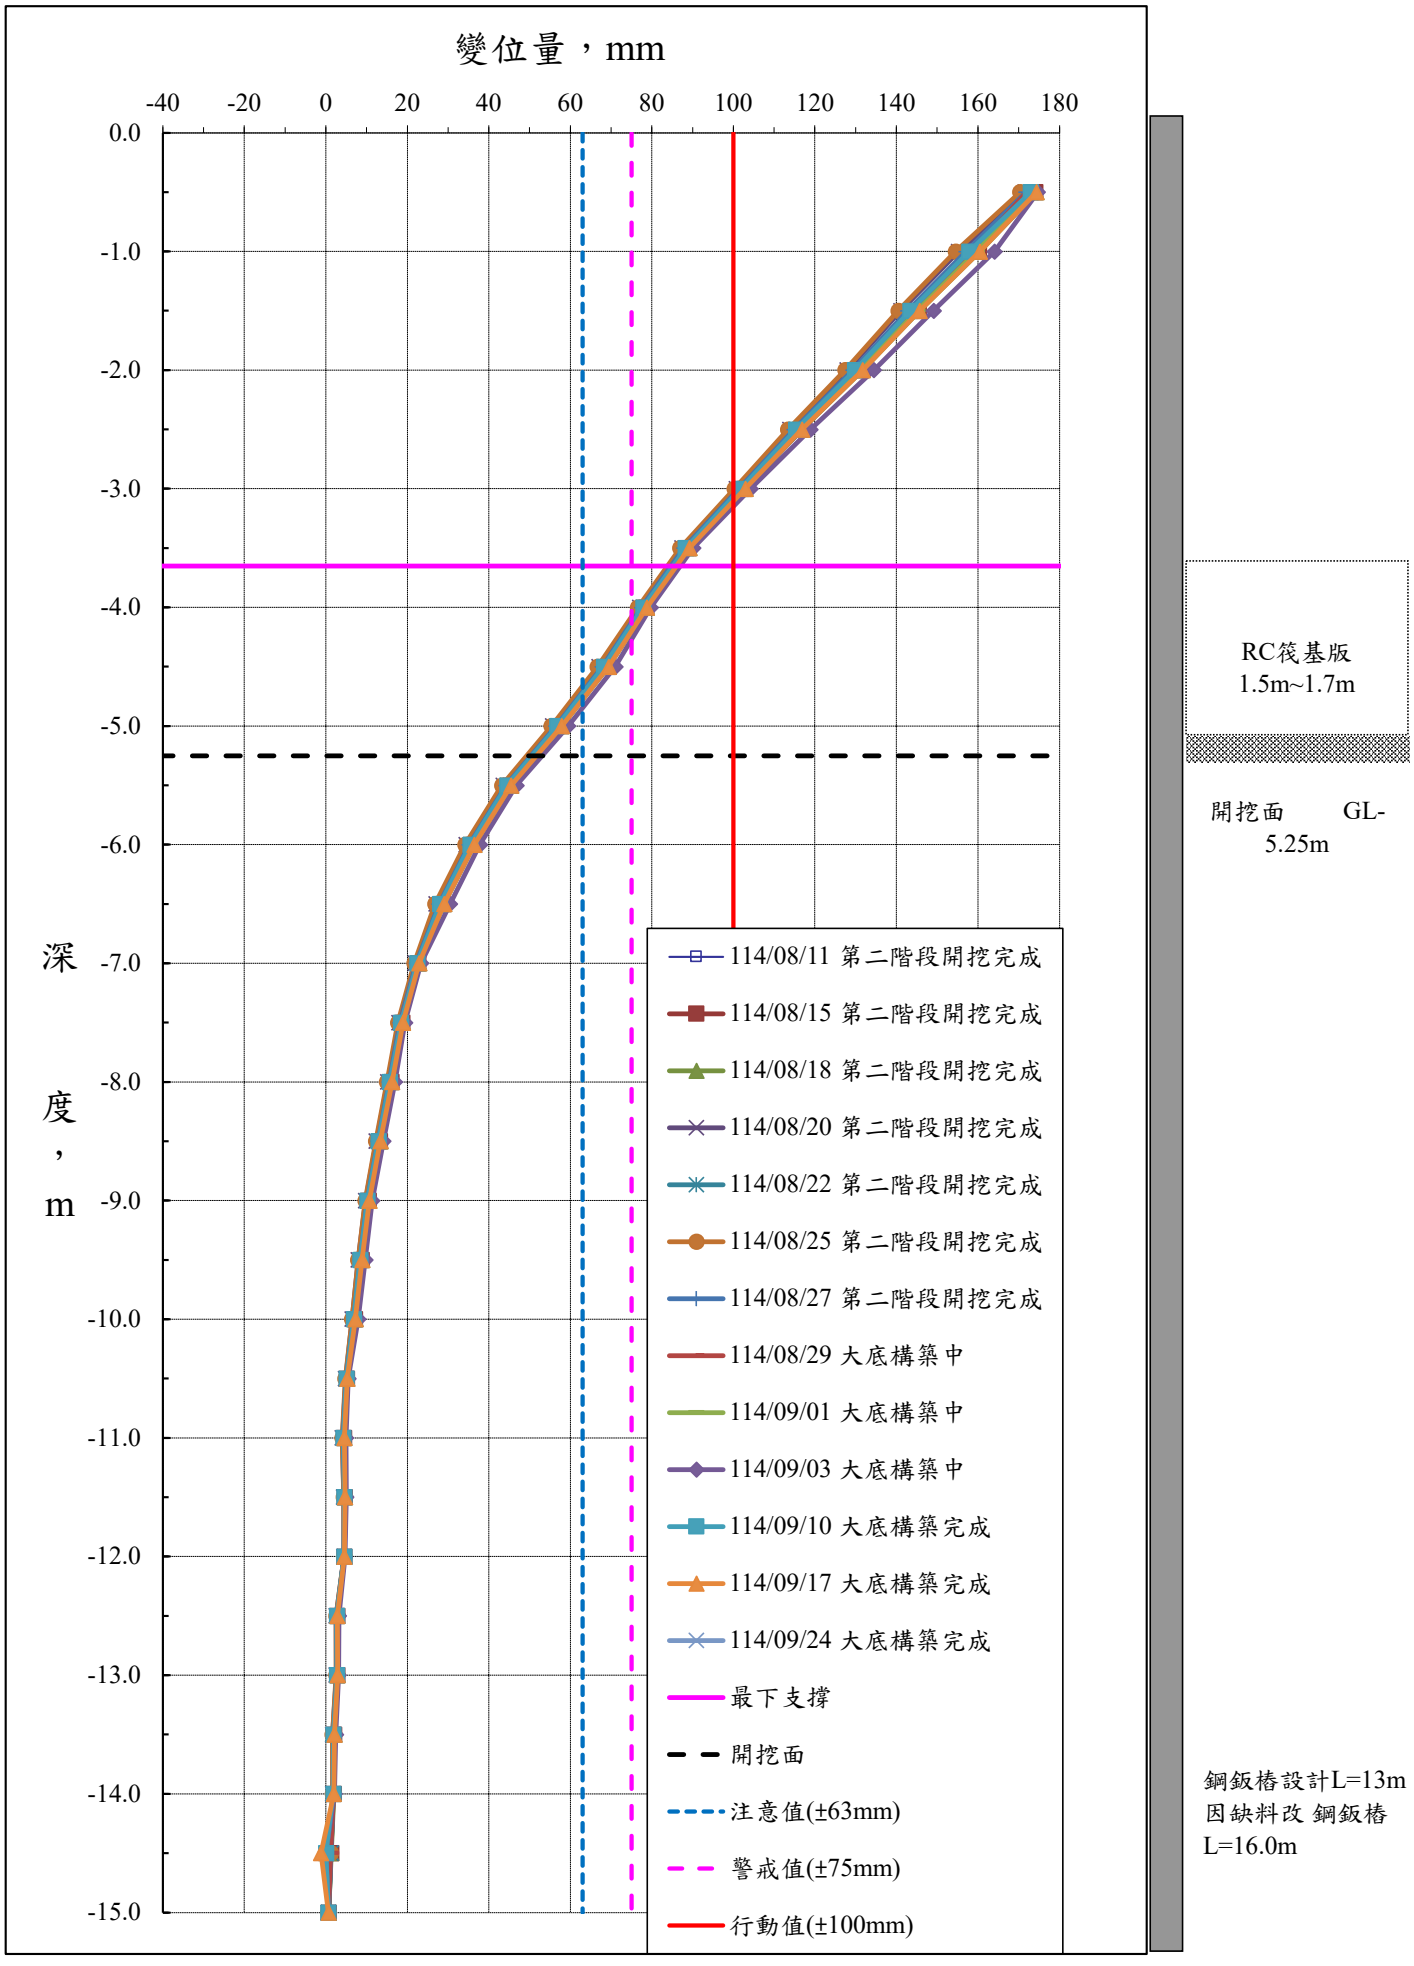
SIS-4 土中傾度管變位量歷時曲線圖

量測日期 / 深度(m)	114/08/11	114/08/15	114/08/18	114/08/20	114/08/22	114/08/25	114/08/27	114/08/29	114/09/01	114/09/03	114/09/10	114/09/17	114/09/24
-0.5	173.33	174.09	174.34	171.59	172.96	170.38	171.75	171.92	173.13	174.67	172.96	174.34	因施作工作平台放置太空包導致傾斜管蓋住無法
-1.0	159.90	160.23	160.47	155.31	157.89	154.54	157.12	158.93	159.70	164.09	157.89	160.47	
-1.5	145.70	145.47	145.73	141.11	143.42	140.50	142.81	144.51	145.12	149.13	143.42	145.73	
-2.0	131.82	131.37	131.74	127.95	129.85	127.43	129.33	130.70	131.22	134.49	129.85	131.74	
-2.5	117.26	116.60	116.86	113.88	115.37	113.43	114.92	115.96	116.41	118.94	115.37	116.86	
-3.0	103.51	102.76	102.94	100.76	101.85	100.31	101.40	102.04	102.49	104.21	101.85	102.94	
-3.5	89.69	89.01	89.20	87.40	88.30	86.96	87.86	88.32	88.76	90.11	88.30	89.20	
-4.0	79.03	78.60	78.78	77.00	77.89	76.59	77.48	77.96	78.37	79.74	77.89	78.78	
-4.5	68.79	69.20	69.40	67.04	68.22	66.67	67.85	68.66	69.03	71.03	68.22	69.40
