台灣日東電工高雄第4工廠新建工程

安全監測系統工作
(114/09/24)

中華民國 114 年 09 月 26 日

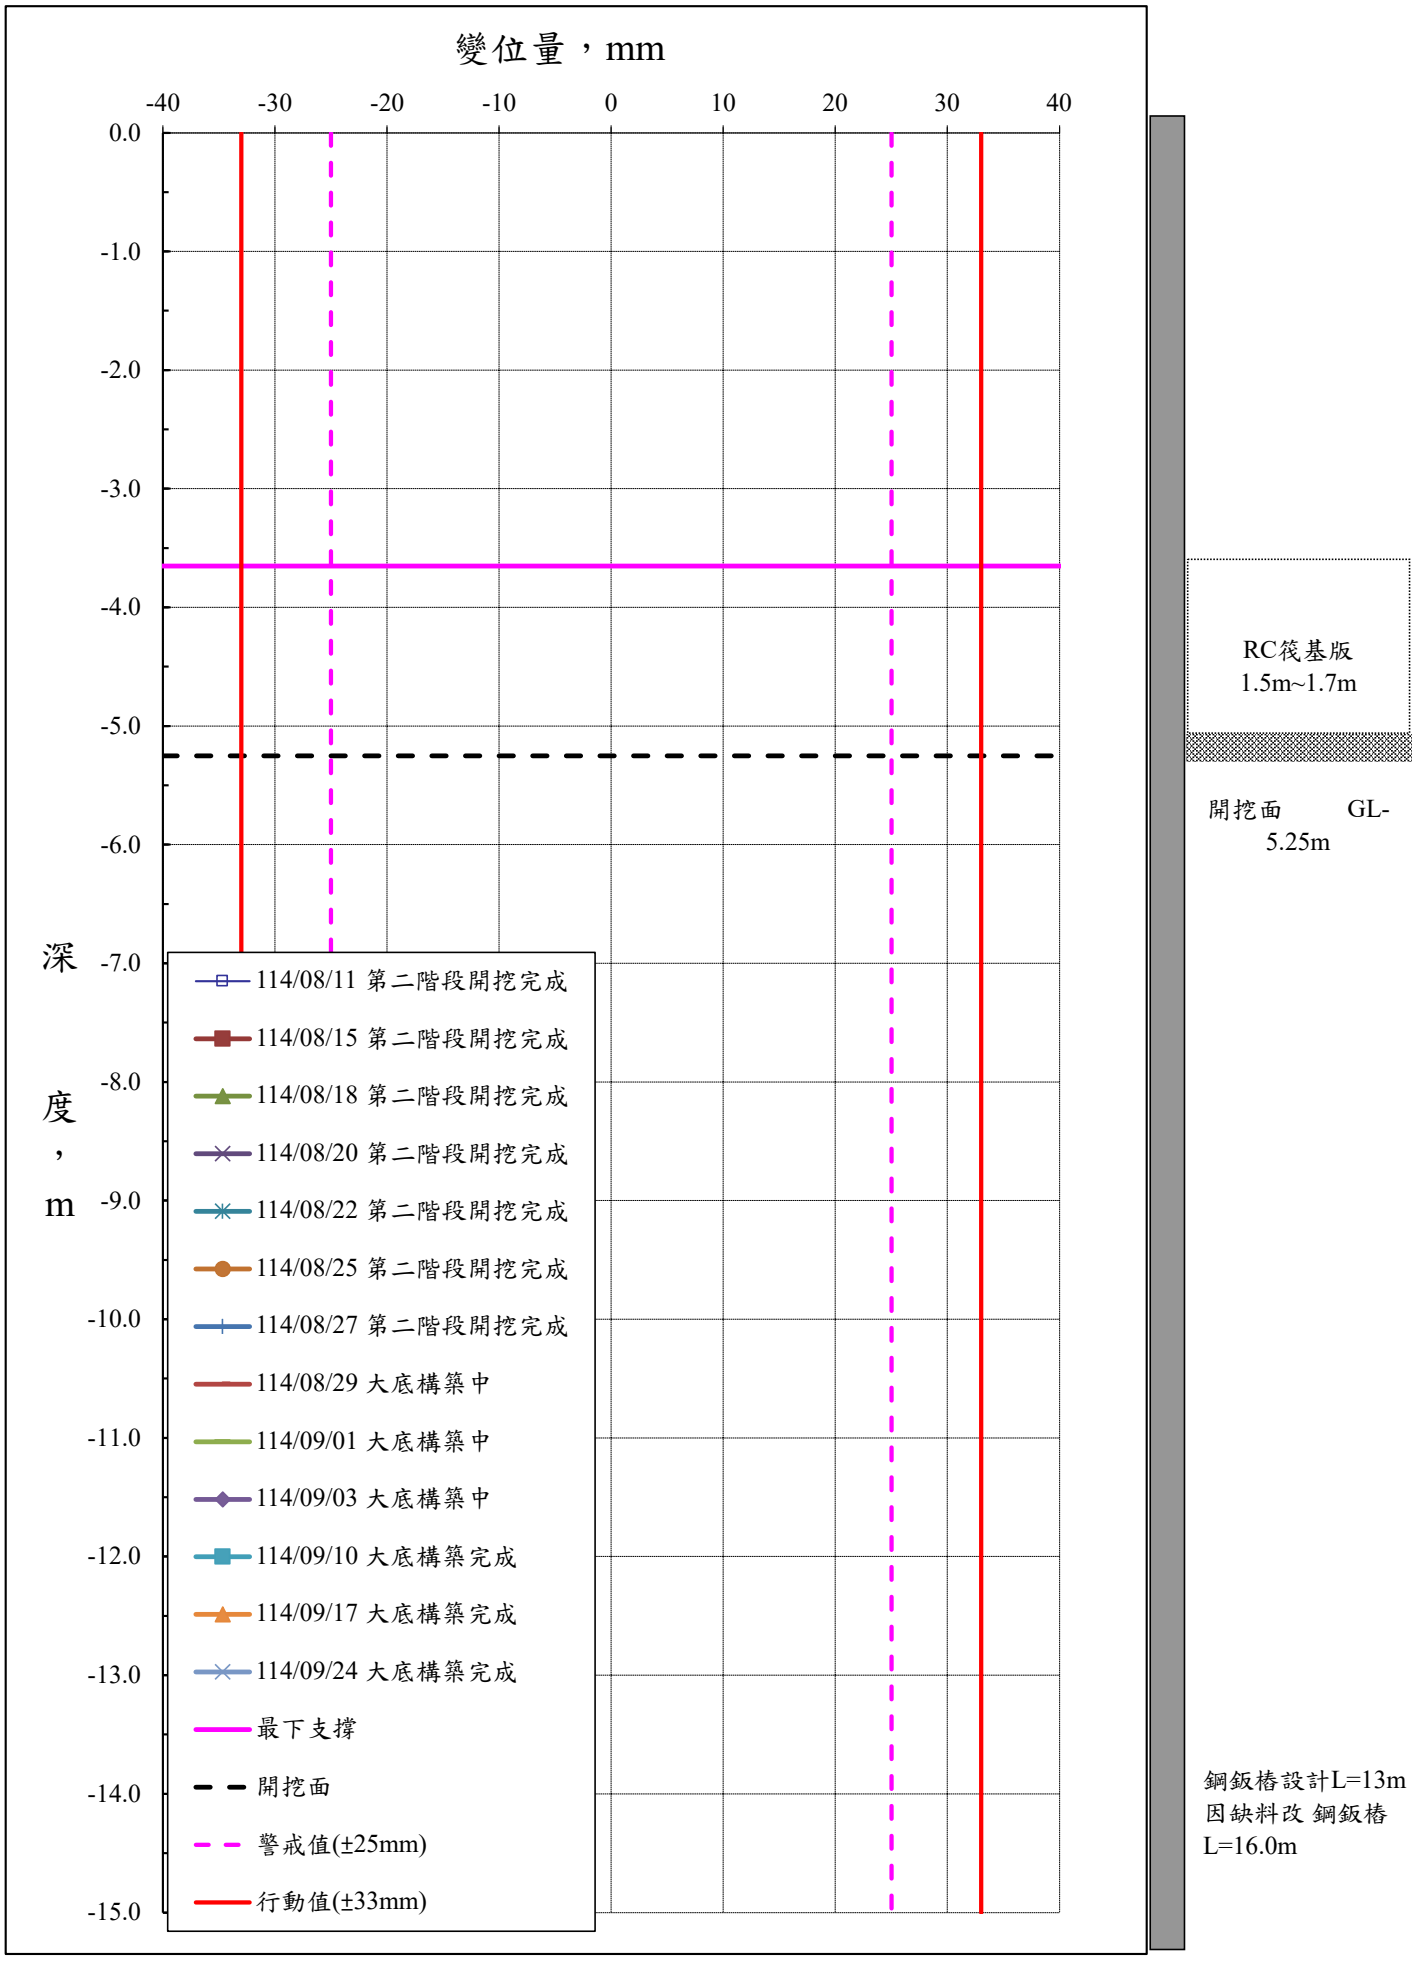
SIS-5 土中傾度管變位量歷時曲線圖

量測日期 / 深度(m)	114/08/11	114/08/15	114/08/18	114/08/20	114/08/22	114/08/25	114/08/27	114/08/29	114/09/01	114/09/03	114/09/10	114/09/17	114/09/24
-0.5	因鋼鈑樁打入時損壞無法量測	因鋼鈑樁打入時損壞無法量測	因鋼鈑樁打入時損壞無法量測	因鋼鈑樁打入時損壞無法量測	因鋼鈑樁打入時損壞無法量測	因鋼鈑樁打入時損壞無法量測	因鋼鈑樁打入時損壞無法量測	因鋼鈑樁打入時損壞無法量測	因鋼鈑樁打入時損壞無法量測	因鋼鈑樁打入時損壞無法量測	因鋼鈑樁打入時損壞無法量測	因鋼鈑樁打入時損壞無法量測	因鋼鈑樁打入時損壞無法量測
-1.0													
-1.5													
-2.0													
-2.5													
-3.0													
-3.5													
-4.0													
-4.5													
-5.0													
-5.5													
-6.0													
-6.5													
-7.0													
-7.5													
-8.0													
-8.5													
-9.0													
-9.5													
-10.0													
-10.5													
-11.0													
-11.5													
-12.0													
-12.5													
-13.0													
-13.5													
-14.0													
-14.5													
-15.0

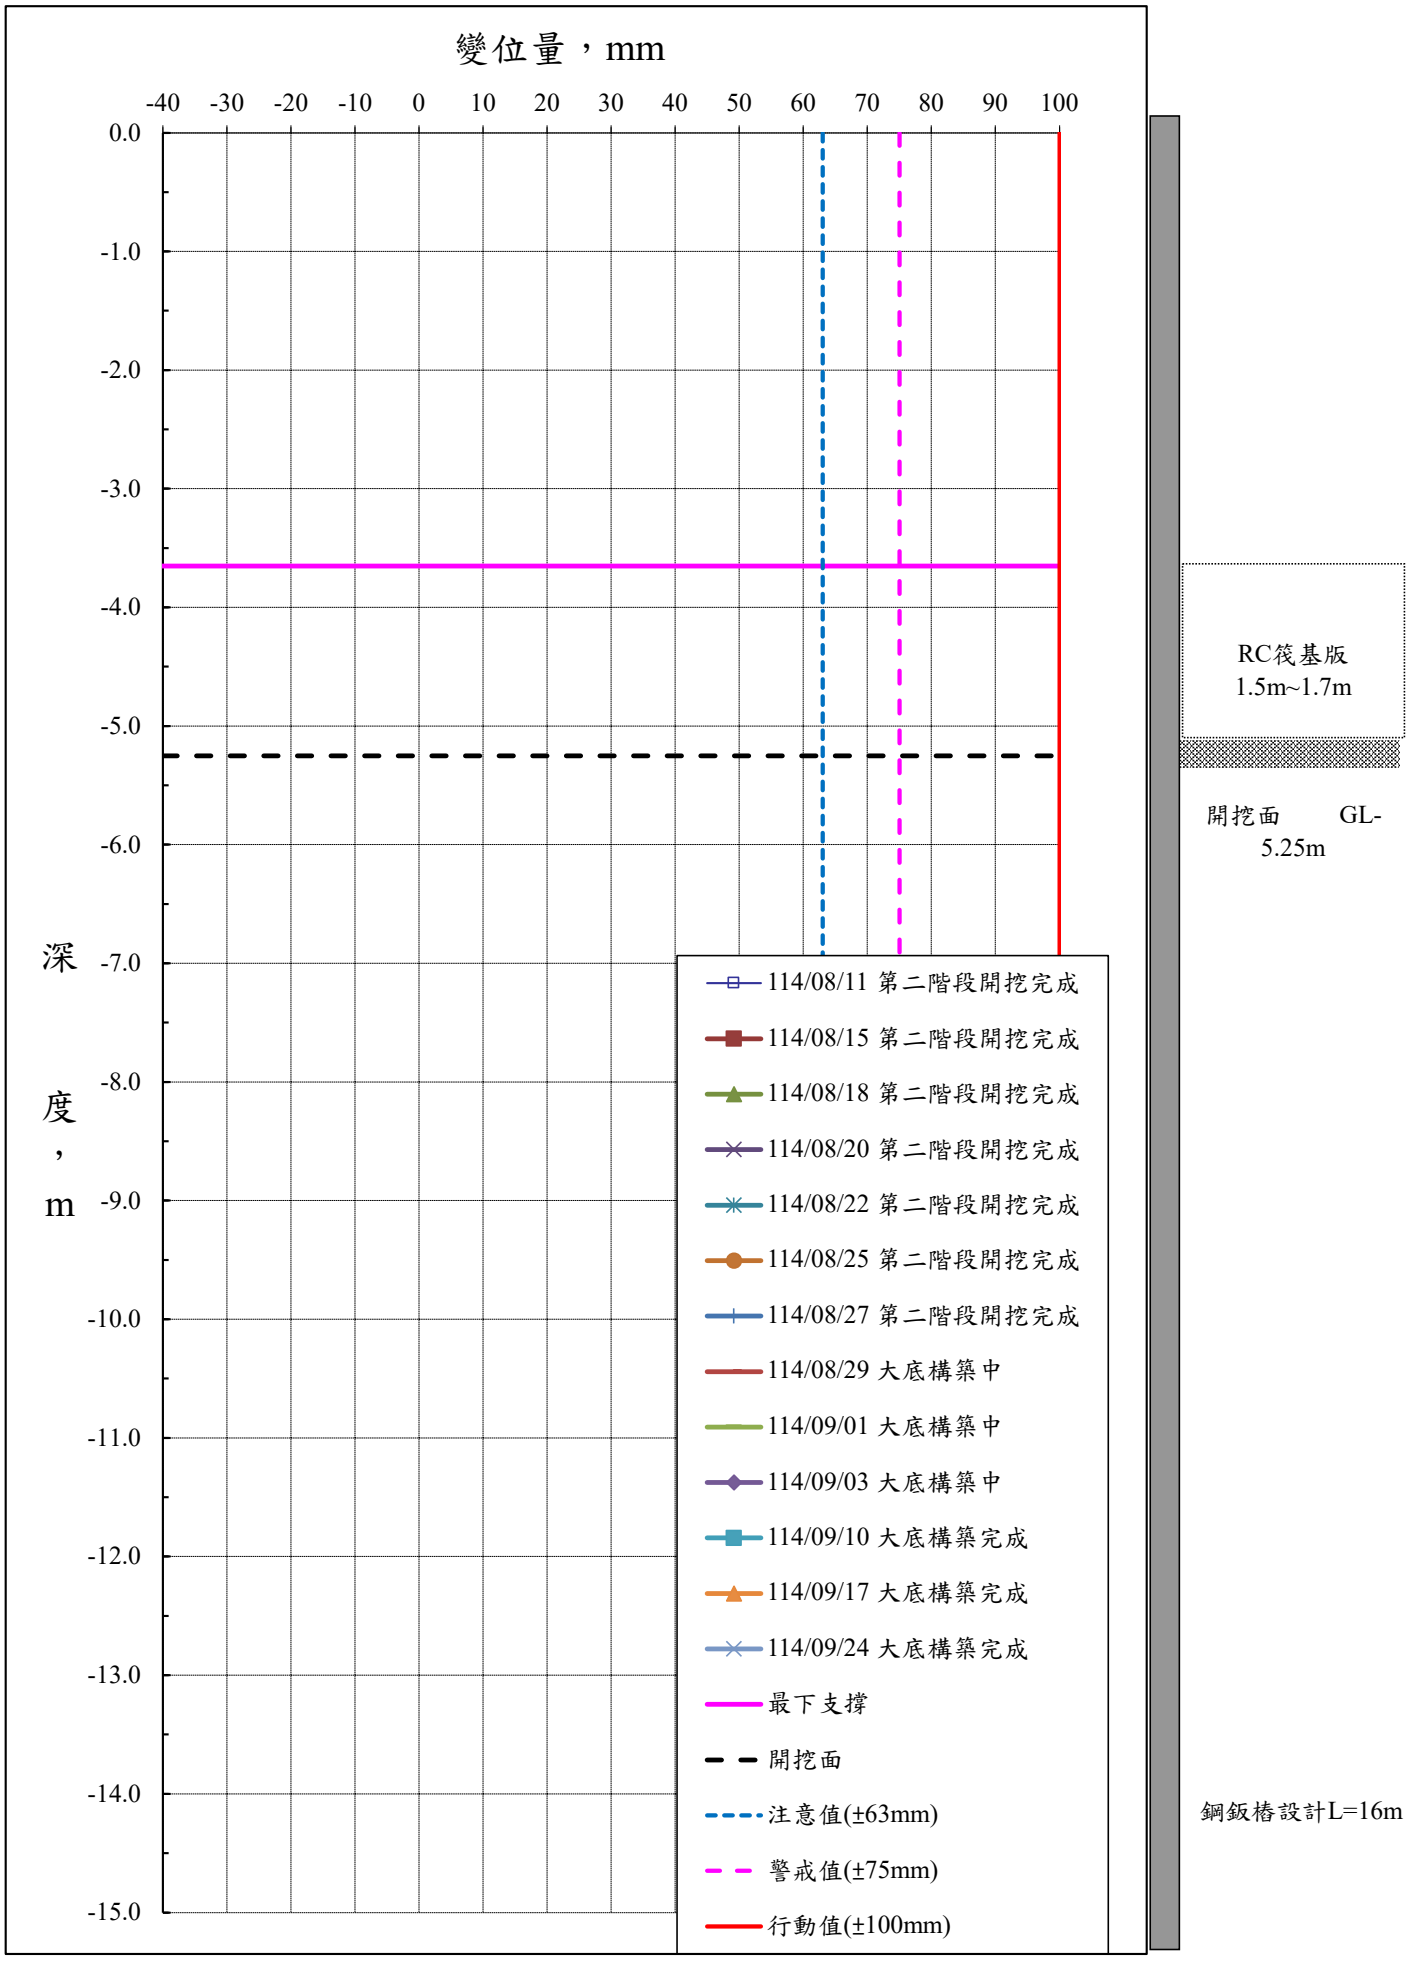
SIS-6 土中傾度管變位量歷時曲線圖

量測日期 / 深度(m)	114/08/11	114/08/15	114/08/18	114/08/20	114/08/22	114/08/25	114/08/27	114/08/29	114/09/01	114/09/03	114/09/10	114/09/17	114/09/24
-0.5	因鋼鈑樁拔除時損壞無法量測	因鋼鈑樁拔除時損壞無法量測	因鋼鈑樁拔除時損壞無法量測	因鋼鈑樁拔除時損壞無法量測	因鋼鈑樁拔除時損壞無法量測	因鋼鈑樁拔除時損壞無法量測	因鋼鈑樁拔除時損壞無法量測	因鋼鈑樁拔除時損壞無法量測	因鋼鈑樁拔除時損壞無法量測	因鋼鈑樁拔除時損壞無法量測	因鋼鈑樁拔除時損壞無法量測	因鋼鈑樁拔除時損壞無法量測	因鋼鈑樁拔除時損壞無法量測
-1.0													
-1.5													
-2.0													
-2.5													
-3.0													
-3.5													
-4.0													
-4.5													
-5.0													
-5.5													
-6.0													
-6.5													
-7.0													
-7.5													
-8.0													
-8.5													
-9.0													
-9.5													
-10.0													
-10.5													
-11.0													
-11.5													
-12.0													
-12.5													
-13.0													
-13.5													
-14.0													
-14.5													
-15.0

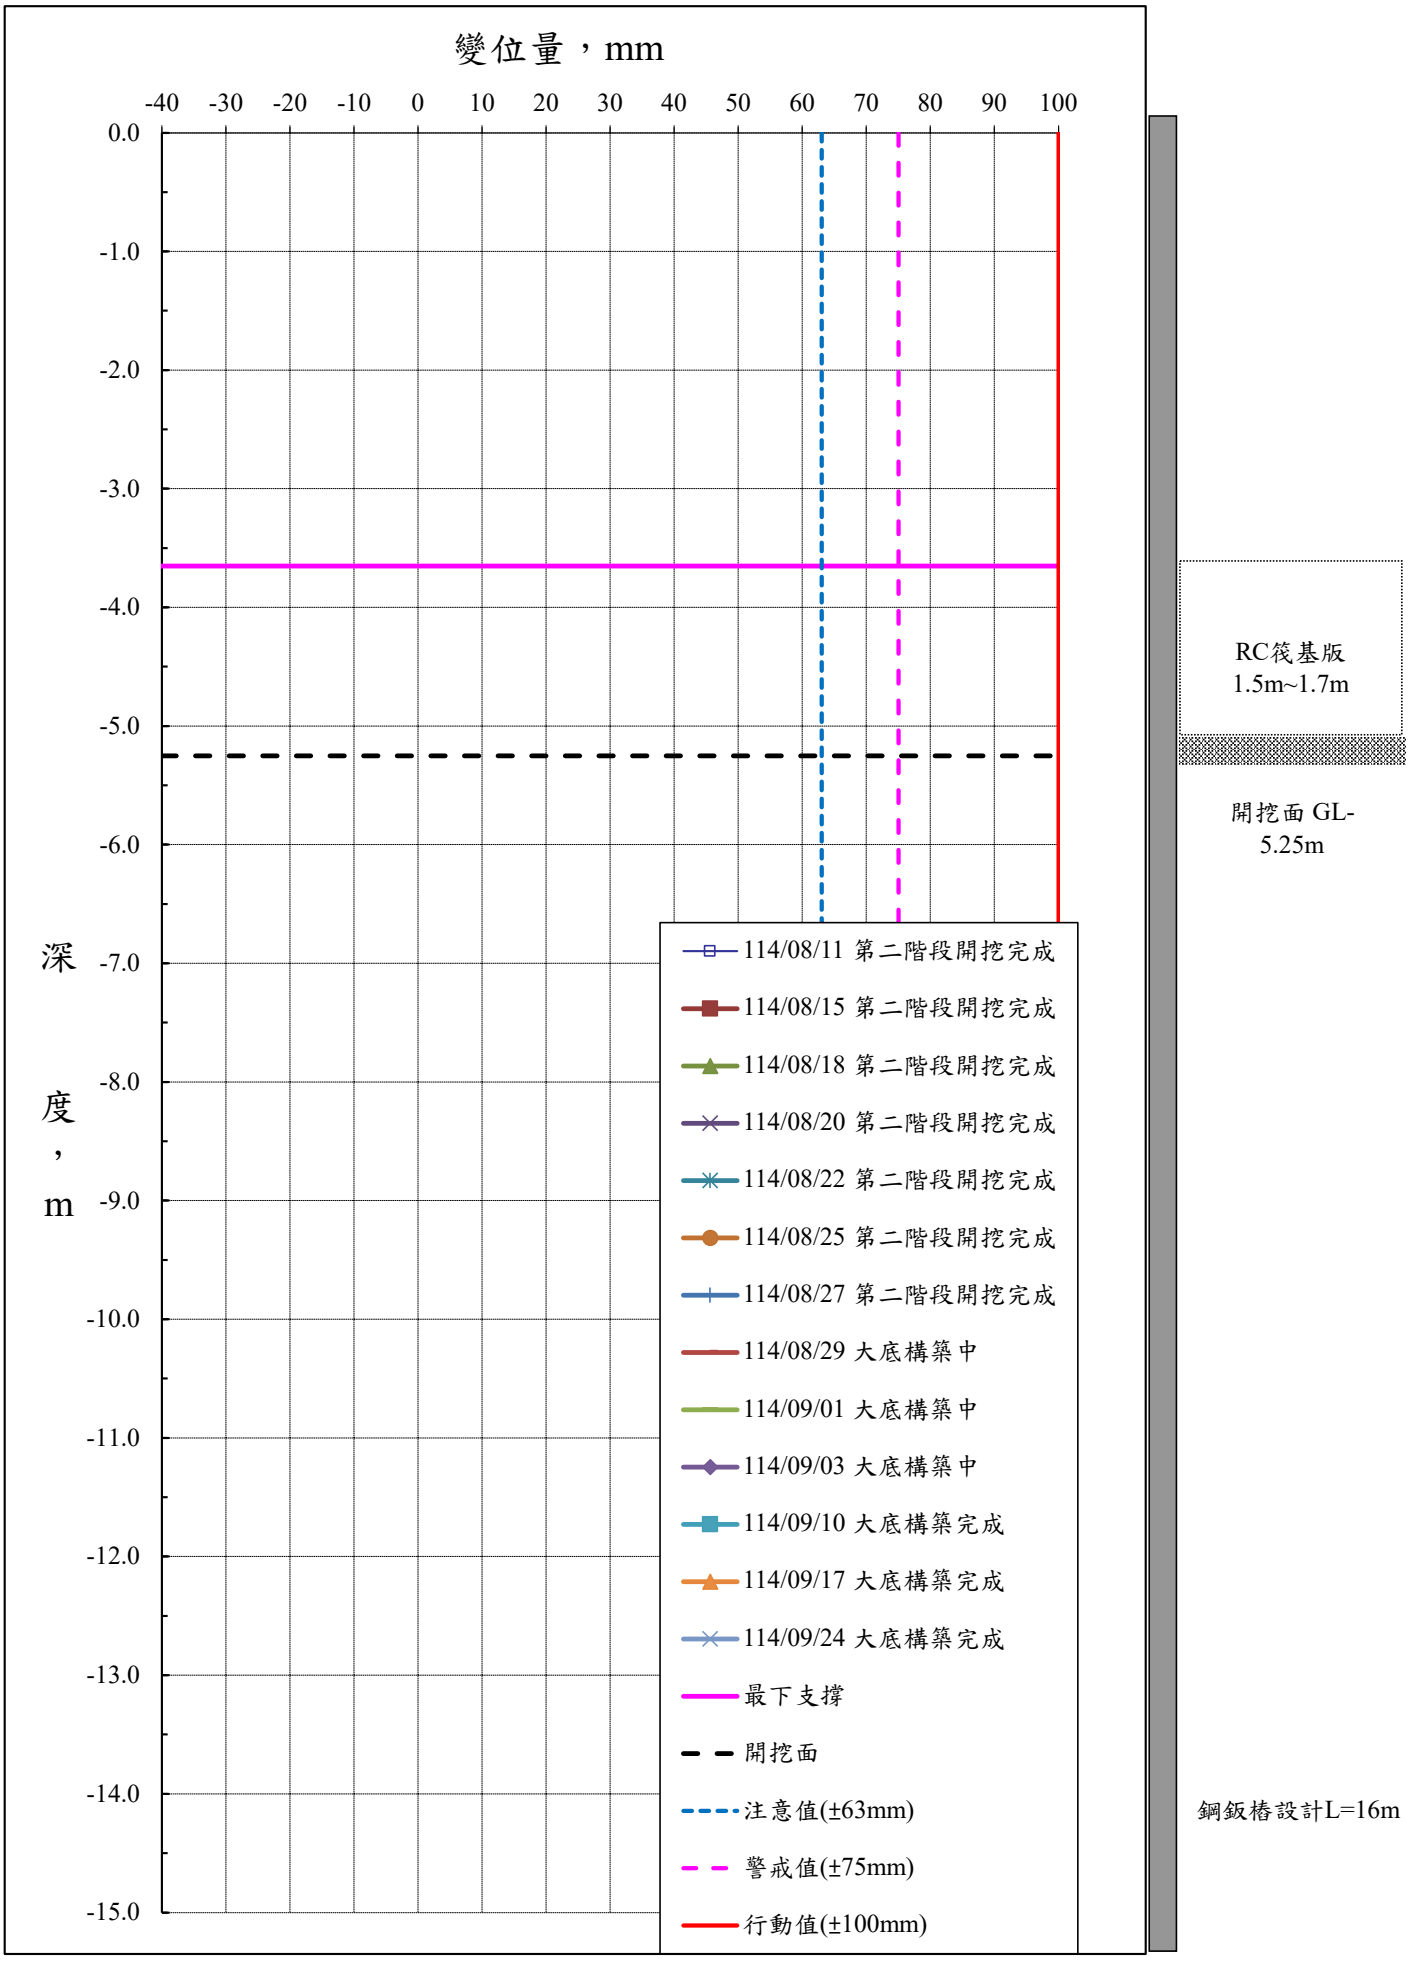
SIS-7 土中傾度管變位量歷時曲線圖

量測日期 / 深度(m)	114/08/11	114/08/15	114/08/18	114/08/20	114/08/22	114/08/25	114/08/27	114/08/29	114/09/01	114/09/03	114/09/10	114/09/17	114/09/24
-0.5	因鋼鈑樁拔除時損壞無法量測	因鋼鈑樁拔除時損壞無法量測	因鋼鈑樁拔除時損壞無法量測	因鋼鈑樁拔除時損壞無法量測	因鋼鈑樁拔除時損壞無法量測	因鋼鈑樁拔除時損壞無法量測	因鋼鈑樁拔除時損壞無法量測	因鋼鈑樁拔除時損壞無法量測	因鋼鈑樁拔除時損壞無法量測	因鋼鈑樁拔除時損壞無法量測	因鋼鈑樁拔除時損壞無法量測	因鋼鈑樁拔除時損壞無法量測	因鋼鈑樁拔除時損壞無法量測
-1.0													
-1.5													
-2.0													
-2.5													
-3.0													
-3.5													
-4.0													
-4.5													
-5.0													
-5.5													
-6.0													
-6.5													
-7.0													
-7.5													
-8.0													
-8.5													
-9.0													
-9.5													
-10.0													
-10.5													
-11.0													
-11.5													
-12.0													
-12.5													
-13.0													
-13.5													
-14.0													
-14.5													
-15.0

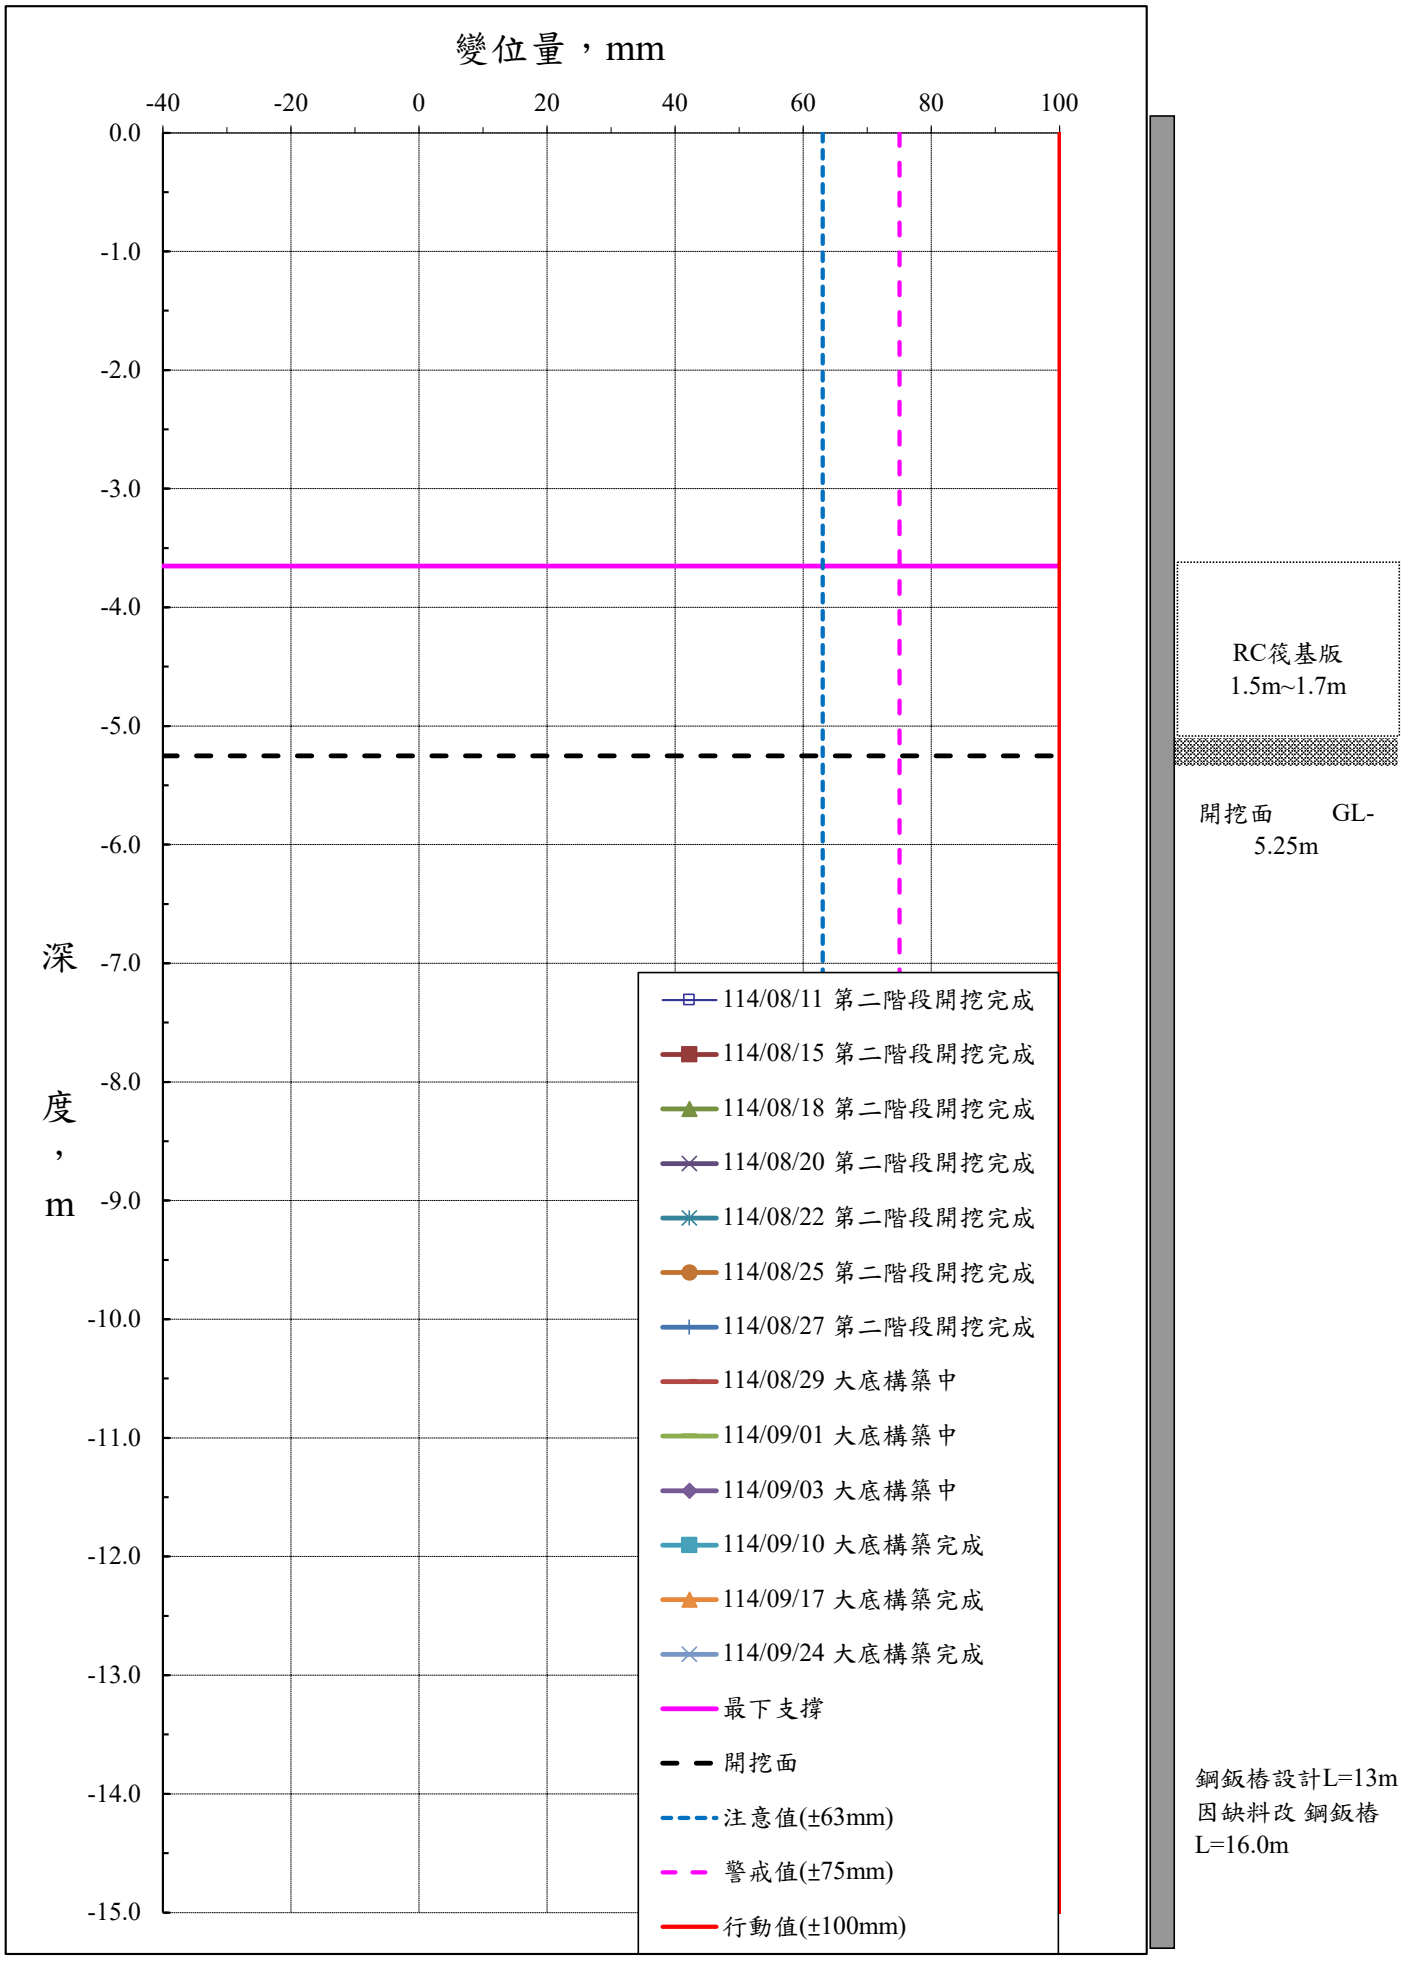
SIS-8 土中傾度管變位量歷時曲線圖

量測日期 / 深度(m)	114/08/11	114/08/15	114/08/18	114/08/20	114/08/22	114/08/25	114/08/27	114/08/29	114/09/01	114/09/03	114/09/10	114/09/17	114/09/24
-0.5	因鋼鈑樁拔除時損壞無法量測	因鋼鈑樁拔除時損壞無法量測	因鋼鈑樁拔除時損壞無法量測	因鋼鈑樁拔除時損壞無法量測	因鋼鈑樁拔除時損壞無法量測	因鋼鈑樁拔除時損壞無法量測	因鋼鈑樁拔除時損壞無法量測	因鋼鈑樁拔除時損壞無法量測	因鋼鈑樁拔除時損壞無法量測	因鋼鈑樁拔除時損壞無法量測	因鋼鈑樁拔除時損壞無法量測	因鋼鈑樁拔除時損壞無法量測	因鋼鈑樁拔除時損壞無法量測
-1.0													
-1.5													
-2.0													
-2.5													
-3.0													
-3.5													
-4.0													
-4.5													
-5.0													
-5.5													
-6.0													
-6.5													
-7.0													
-7.5													
-8.0													
-8.5													
-9.0													
-9.5													
-10.0													
-10.5													
-11.0													
-11.5													
-12.0													
-12.5													
-13.0													
-13.5													
-14.0													
-14.5													
-15.0

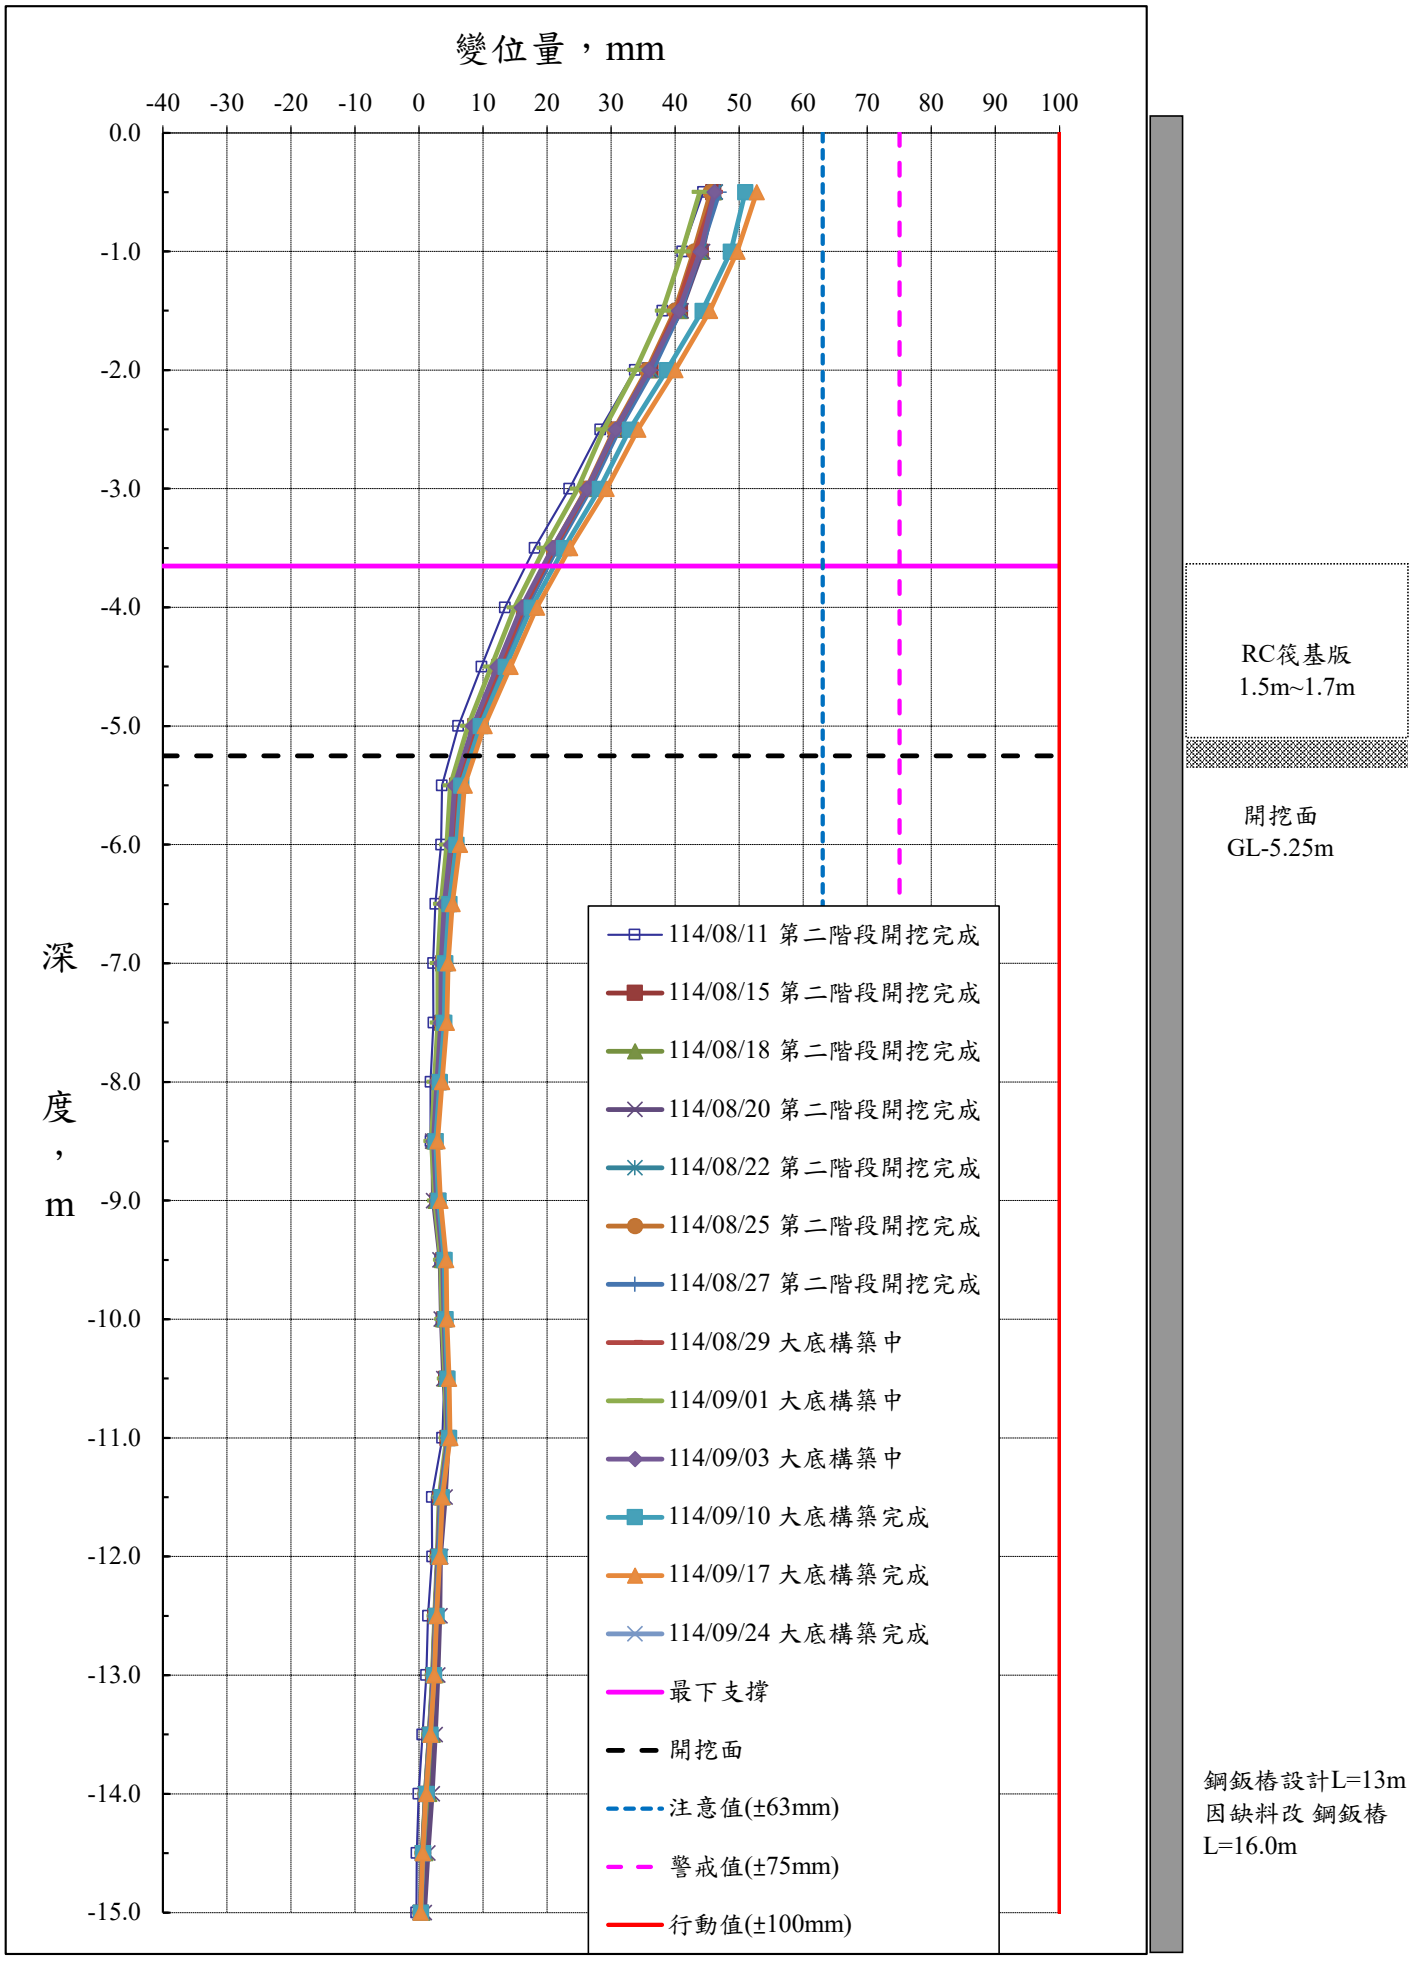
SIS-9 土中傾度管變位量歷時曲線圖

因鋼鈑樁拔除時損壞無法量測

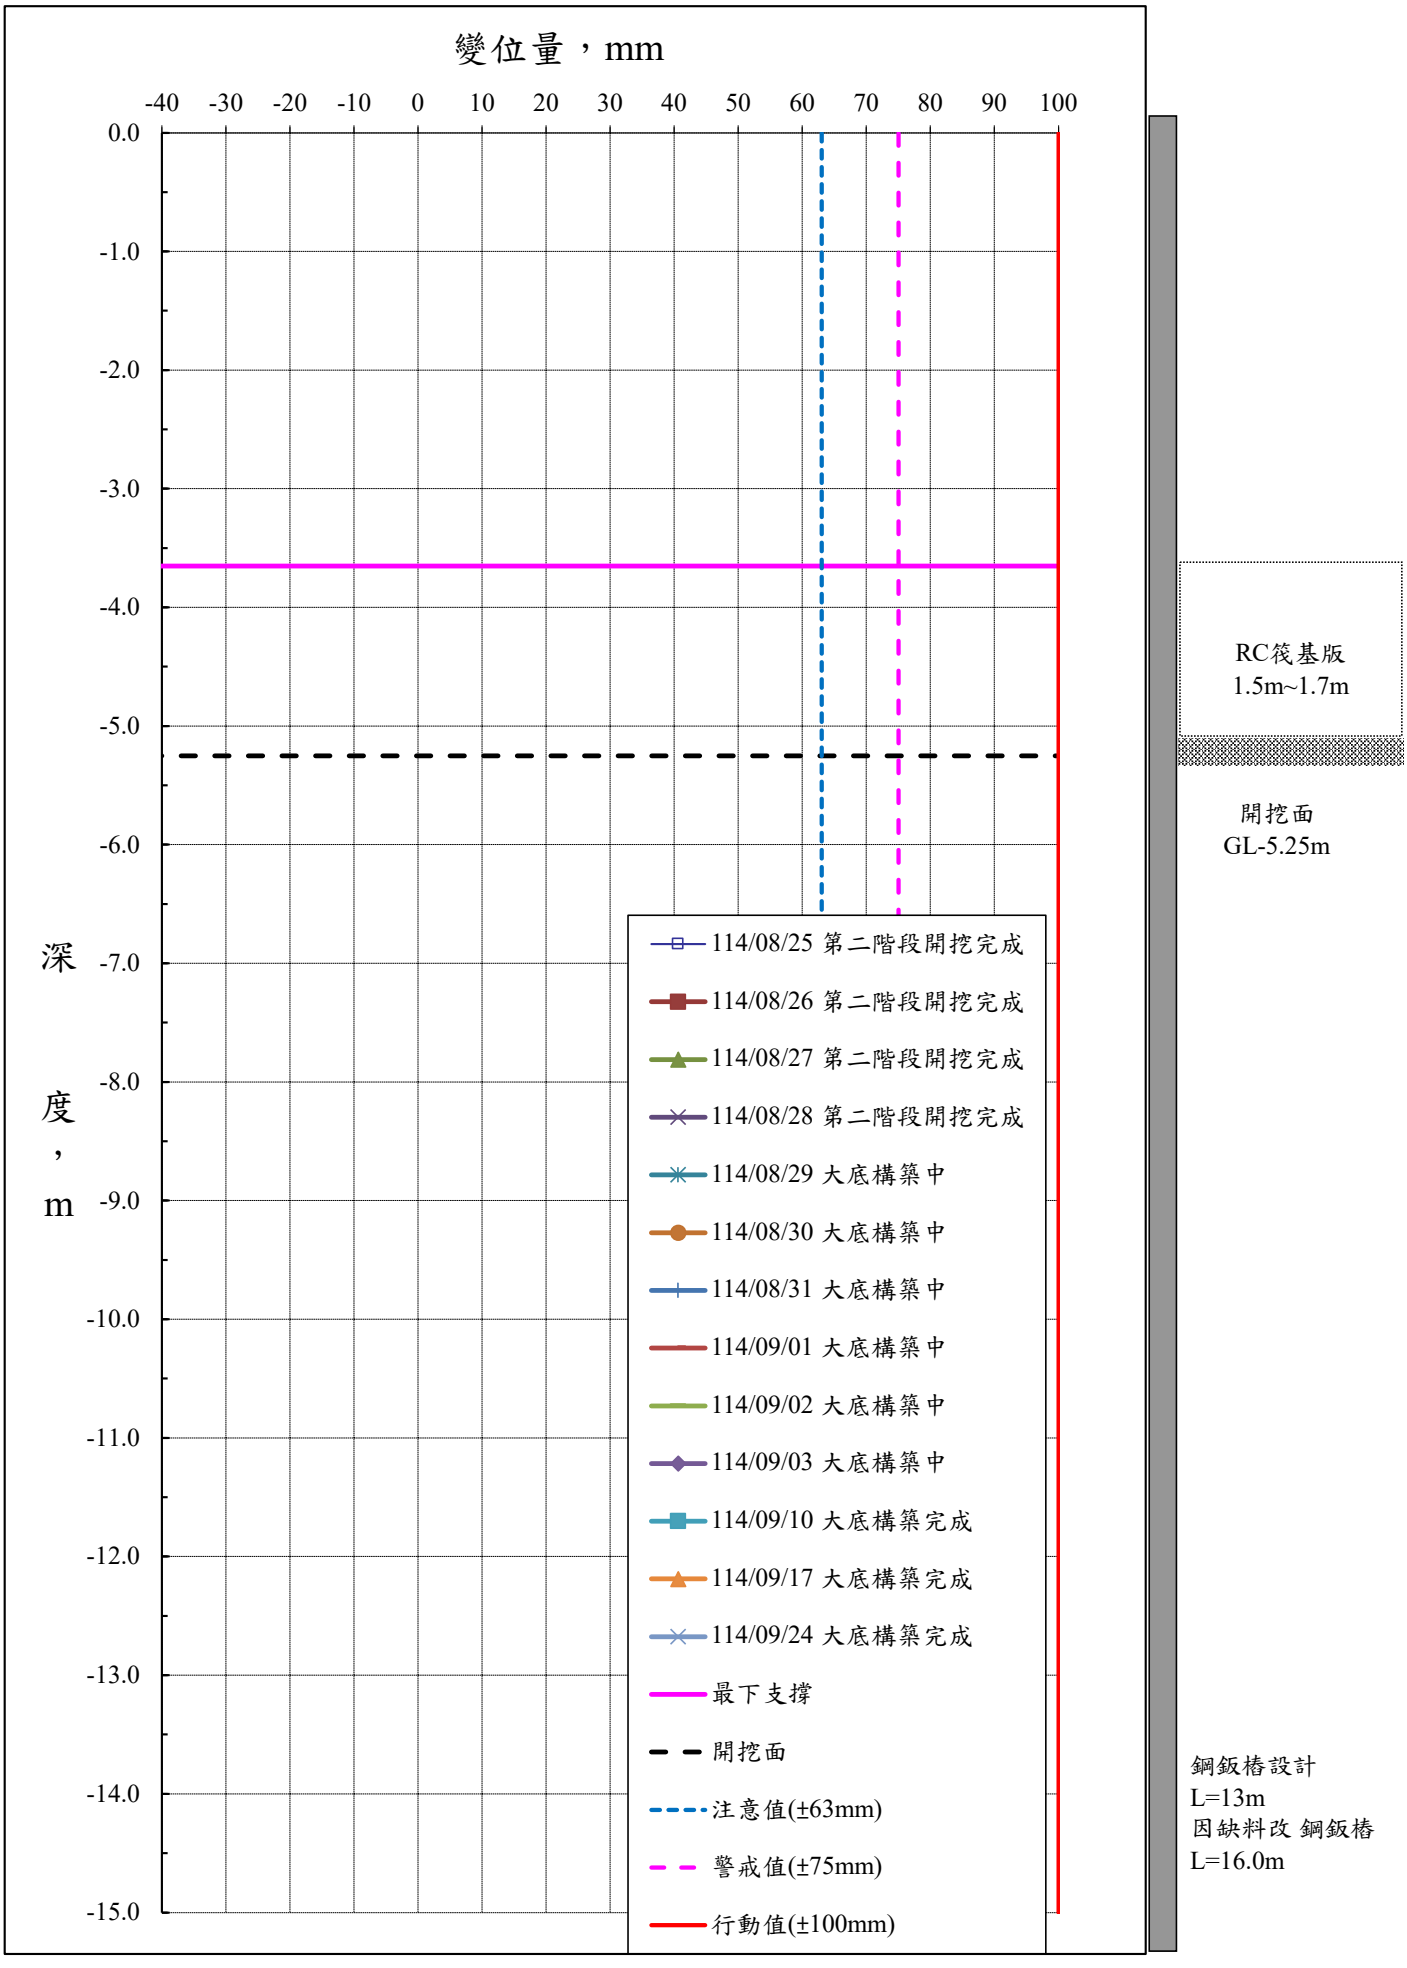
SIS-11 土中傾度管變位量歷時曲線圖

量測日期 / 深度(m)	114/08/25	114/08/26	114/08/27	114/08/28	114/08/29	114/08/30	114/08/31	114/09/01	114/09/02	114/09/03	114/09/10	114/09/17	114/09/24
-0.5	因傾斜管儀器卡住無法量測	因傾斜管儀器卡住無法量測	因傾斜管儀器卡住無法量測	因傾斜管儀器卡住無法量測	因傾斜管儀器卡住無法量測	因傾斜管儀器卡住無法量測	因傾斜管儀器卡住無法量測	因傾斜管儀器卡住無法量測	因傾斜管儀器卡住無法量測	因傾斜管儀器卡住無法量測	因傾斜管儀器卡住無法量測	因傾斜管儀器卡住無法量測	因傾斜管儀器卡住無法量測
-1.0													
-1.5													
-2.0													
-2.5													
-3.0													
-3.5													
-4.0													
-4.5													
-5.0													
-5.5													
-6.0													
-6.5													
-7.0													
-7.5													
-8.0													
-8.5													
-9.0													
-9.5													
-10.0													
-10.5													
-11.0													
-11.5													
-12.0													
-12.5													
-13.0													
-13.5													
-14.0													
-14.5													
-15.0
