台灣日東電工高雄第4工廠新建工程

安全監測系統工作
(114/06/09)

安全監測工作說明-114 年 06 月 09 日報告

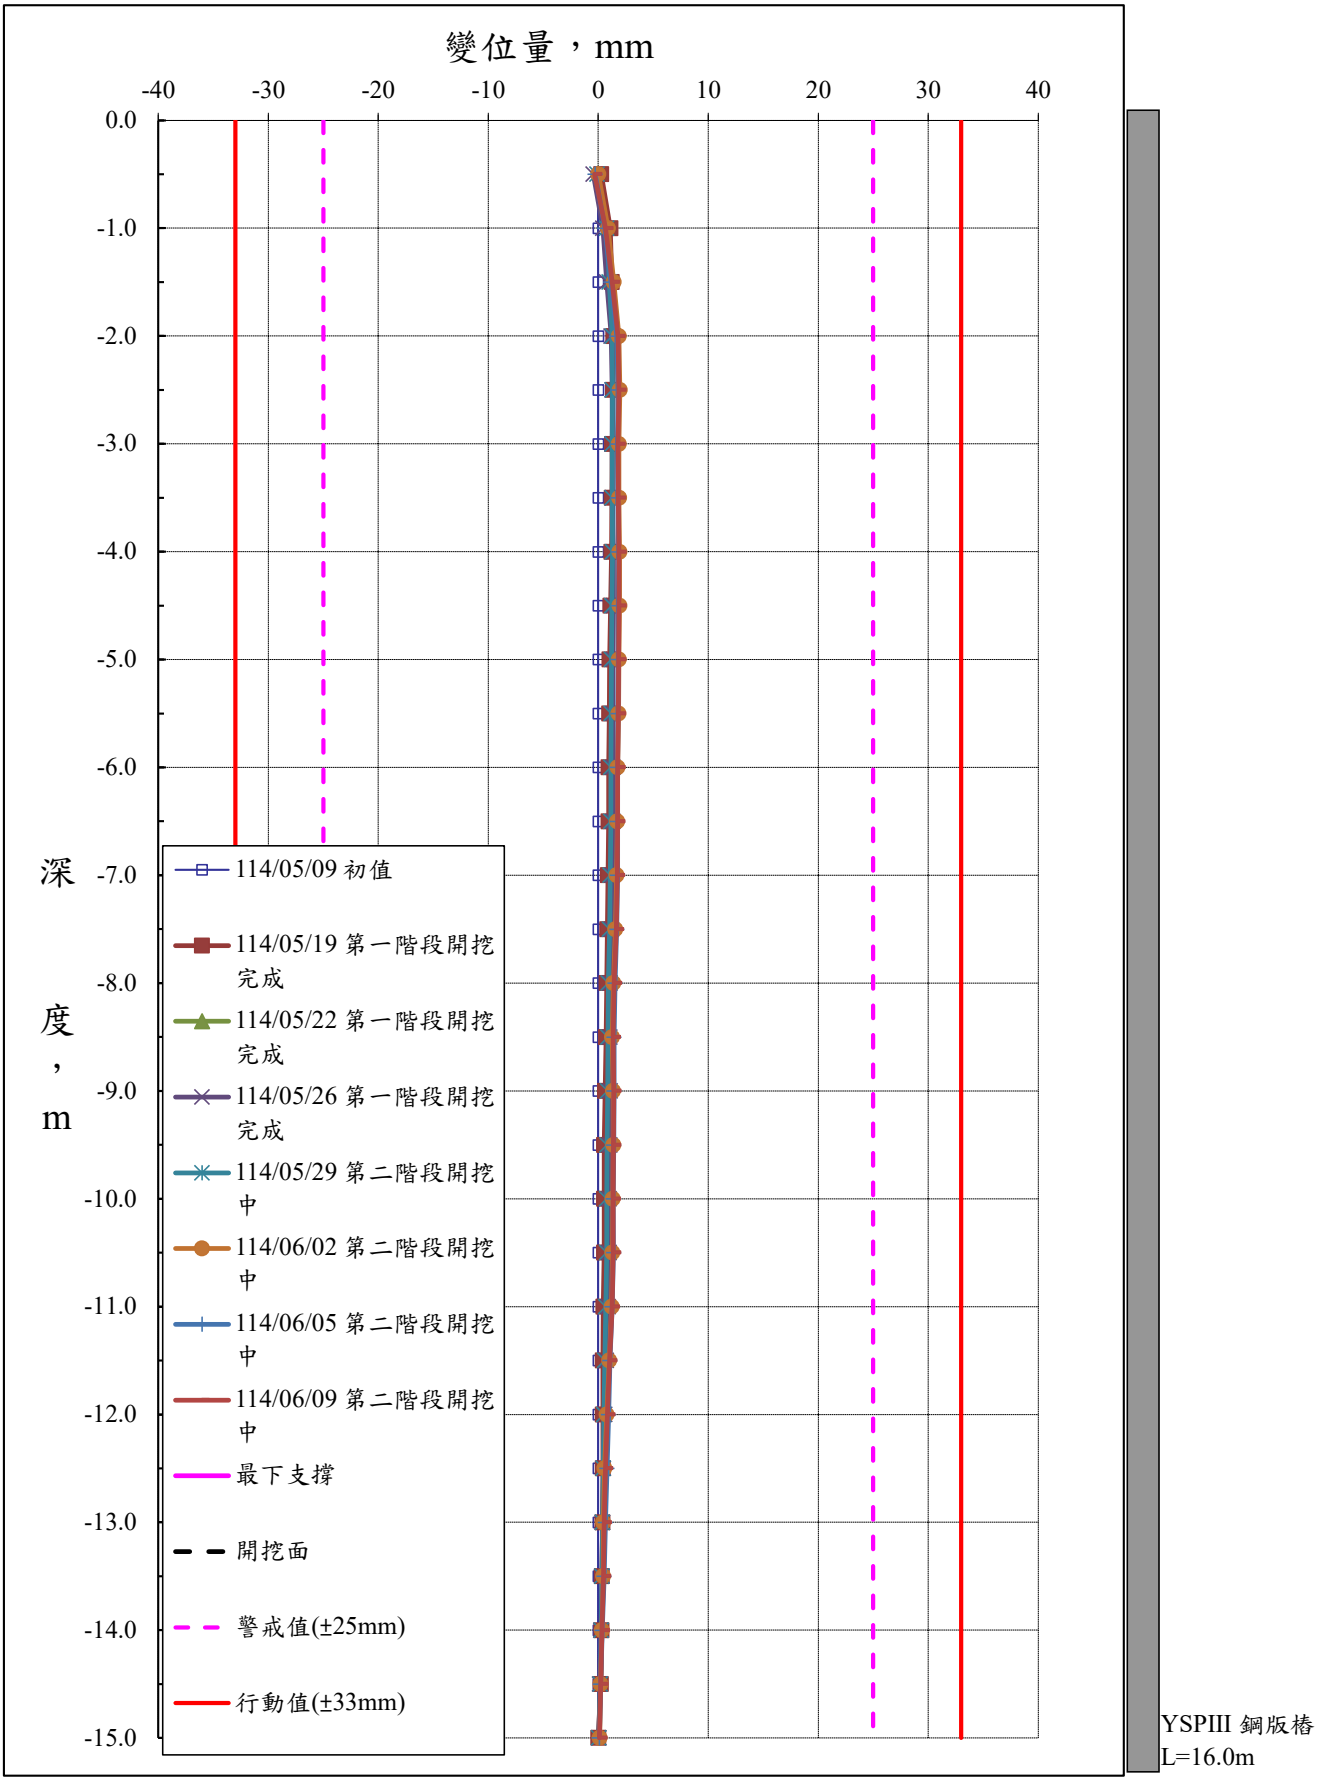
SIS-1 土中傾度管變位量歷時曲線圖

量測日期 / 深度(m)	114/05/09	114/05/19	114/05/22	114/05/26	114/05/29	114/06/02	114/06/05	114/06/09
-0.5	0.00	0.27	因土車出入開挖區道路重新鋪設導致無法量	-0.44	-0.09	0.02	-0.29	-0.34
-1.0	0.00	1.11		0.43	0.77	0.89	0.60	0.67
-1.5	0.00	1.24		0.78	1.01	1.41	1.15	1.26
-2.0	0.00	1.40		1.17	1.28	1.88	1.67	1.79
-2.5	0.00	1.35		1.26	1.30	1.97	1.79	1.87
-3.0	0.00	1.27		1.26	1.27	1.89	1.73	1.80
-3.5	0.00	1.24		1.30	1.27	1.89	1.75	1.82
-4.0	0.00	1.21		1.38	1.29	1.93	1.84	1.89
-4.5	0.00	1.12		1.38	1.25	1.93	1.83	1.87
-5.0	0.00	1.04		1.37	1.20	1.87	1.81	1.85
-5.5	0.00	1.00		1.36	1.18	1.84	1.80	1.83
-6.0	0.00	0.96		1.35	1.15	1.77	1.77	1.78
-6.5	0.00	0.94		1.34	1.14	1.73	1.76	1.75
-7.0	0.00	0.90		1.30	1.10	1.69	1.77	1.74
-7.5	0.00	0.84		1.21	1.02	1.56	1.69	1.63
-8.0	0.00	0.76		1.09	0.93	1.38	1.52	1.46
-8.5	0.00	0.72		1.07	0.89	1.27	1.44	1.37
-9.0	0.00	0.63		1.09	0.86	1.37	1.44	1.41
-9.5	0.00	0.55		1.05	0.80	1.37	1.40	1.39
-10.0	0.00	0.53		1.01	0.77	1.33	1.37	1.36

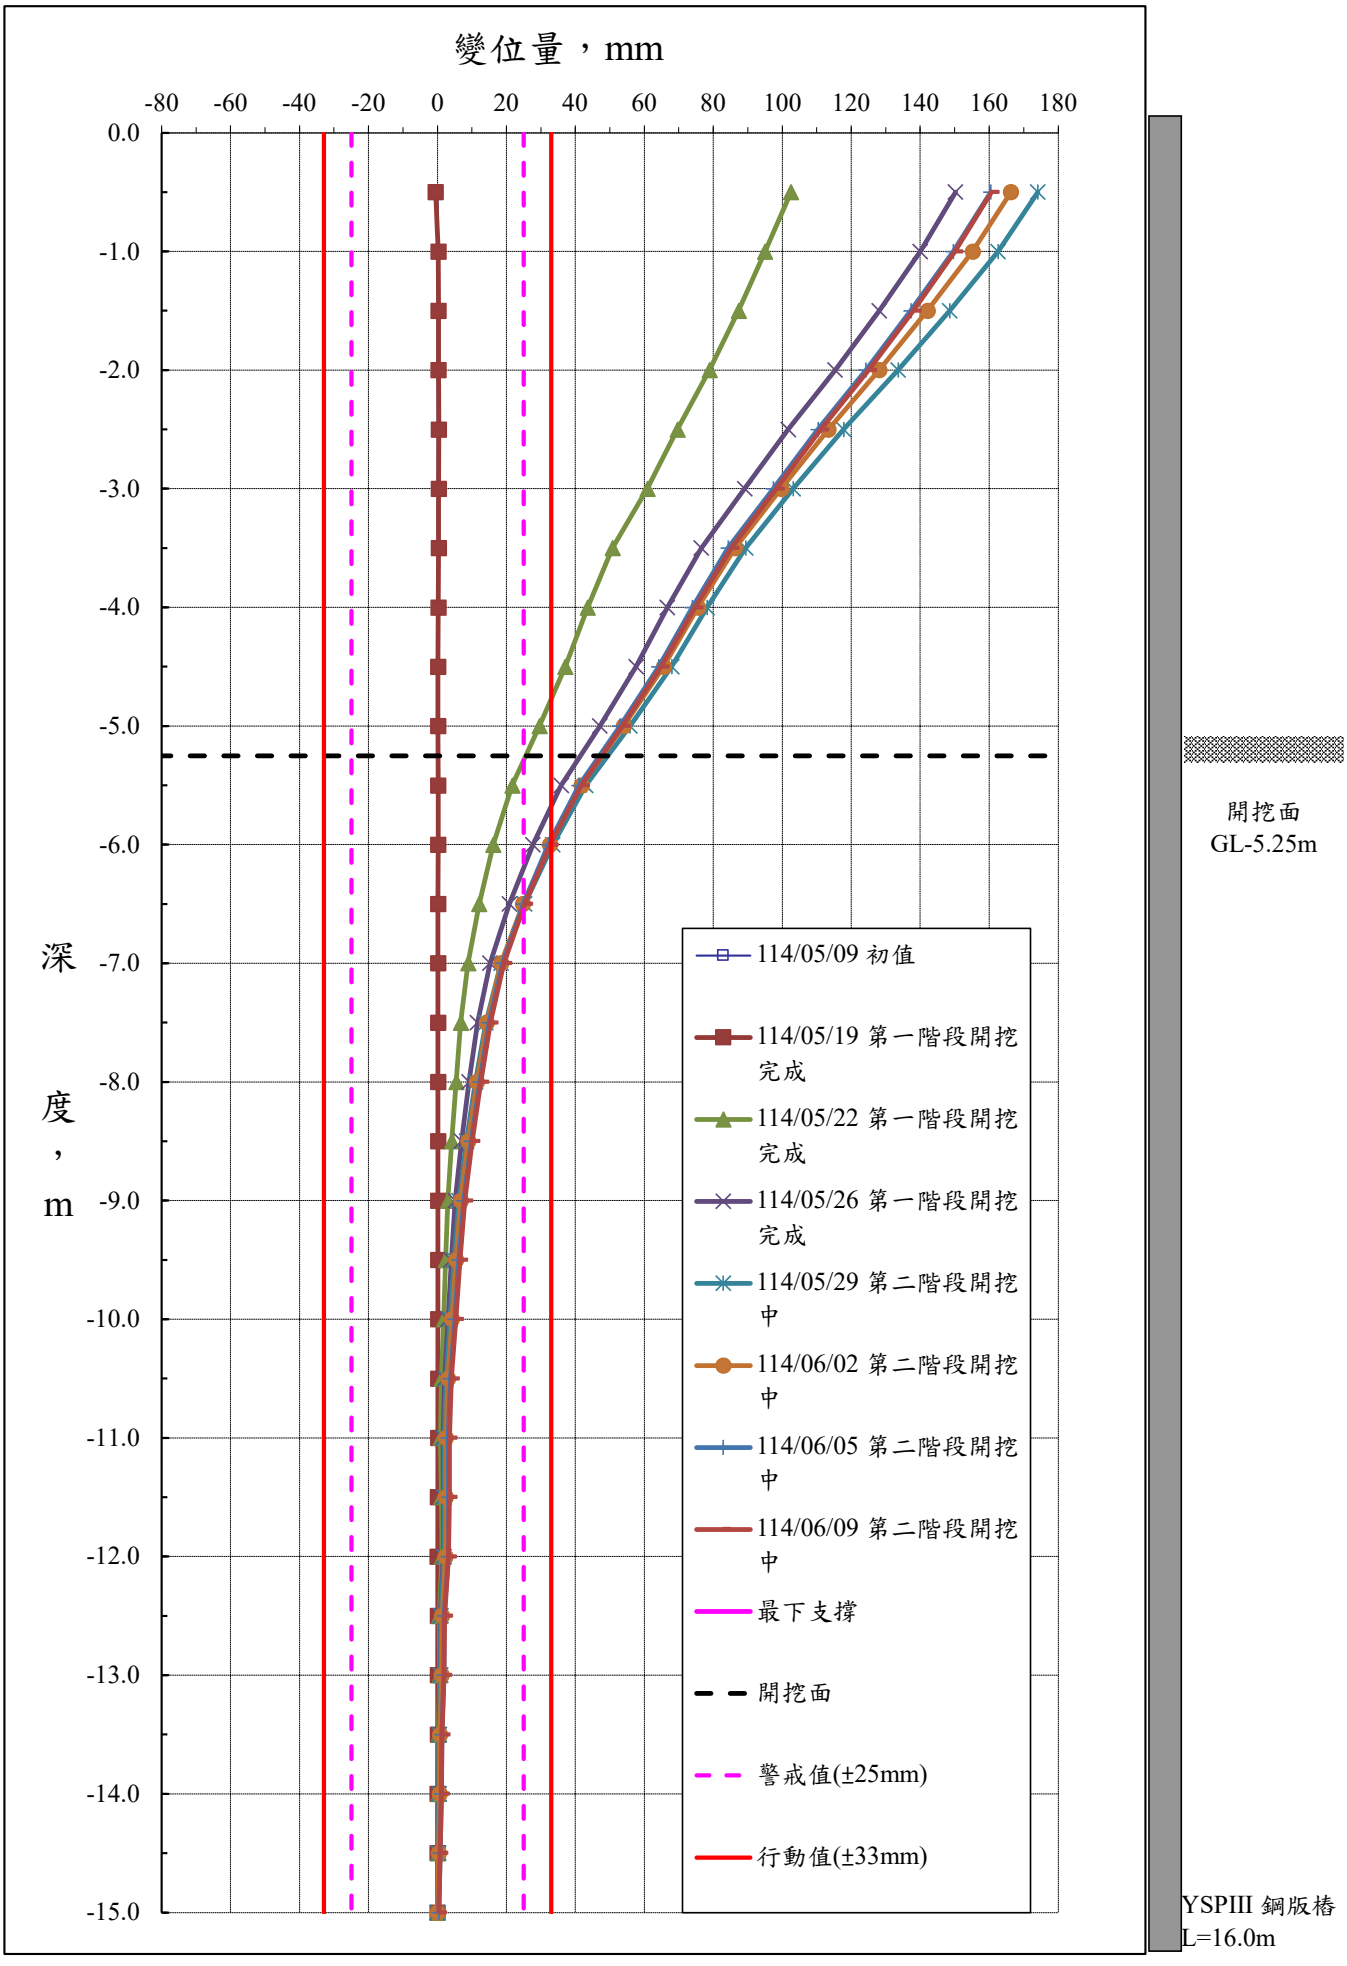
SIS-4 土中傾度管變位量歷時曲線圖

1. 沉陷觀測釘在 114/06/09 量測時無明顯增加，測值已超過「行動值」，因沉陷觀測釘(S14~S26)有重車行駛、鄰近其他工 9 抽水及工地抽水導致測值無明顯增加，沉陷觀測釘(S61~S70）有微量增加，可能是開挖及工地抽水導致測值有明顯變化。鄰房傾斜計在 114/06/09 量測時無明顯增加，測值未超過「警戒值」。
2. 水位觀測井在觀測期間 114/06/09 量測時無明顯增加，測值已超過「警戒值」，研判因鄰近其他工地抽水及工地抽水所導致水位變化過大。
3. 土中傾斜管在 114/06/09 量測時無明顯增加，土中傾斜管(SIS-4~ SIS-8)測值有微量變化已超過「行動值」，研判因開挖及下雨導致傾斜管變形。

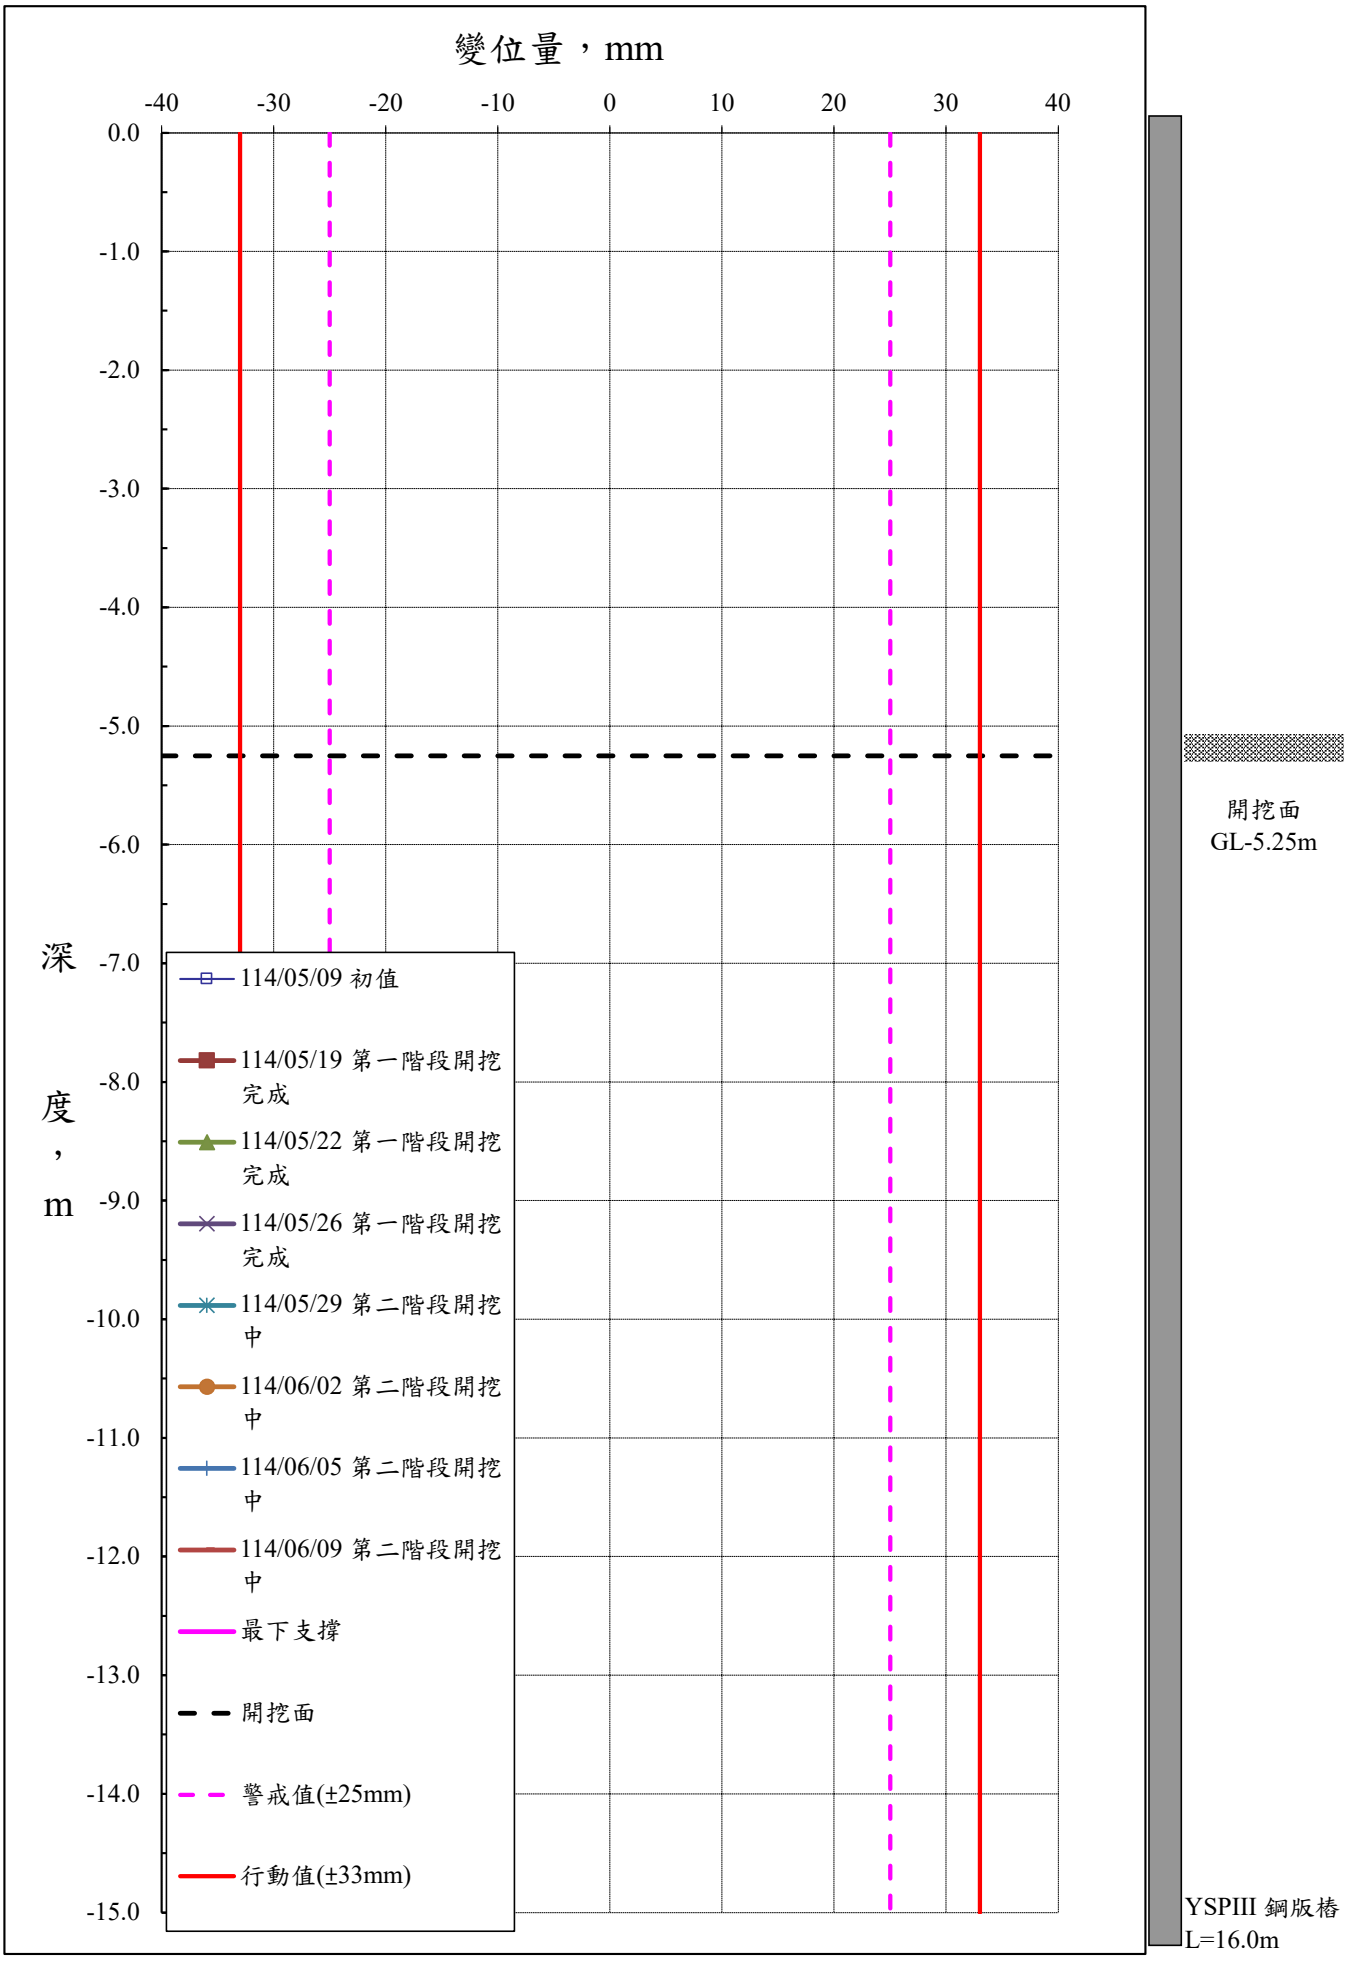
SIS-5 土中傾度管變位量歷時曲線圖

量測日期 / 深度(m)	114/05/09	114/05/19	114/05/22	114/05/26	114/05/29	114/06/02	114/06/05	114/06/09
-0.5	因鋼鈑樁打入時損壞無法量測	因鋼鈑樁打入時損壞無法量測	因鋼鈑樁打入時損壞無法量測	因鋼鈑樁打入時損壞無法量測	因鋼鈑樁打入時損壞無法量測	因鋼鈑樁打入時損壞無法量測	因鋼鈑樁打入時損壞無法量測	因鋼鈑樁打入時損壞無法量測
-1.0								
-1.5								
-2.0								
-2.5								
-3.0								
-3.5								
-4.0								
-4.5								
-5.0								
-5.5								
-6.0								
-6.5								
-7.0								
-7.5								
-8.0								
-8.5								
-9.0								
-9.5								
-10.0								
-10.5								
-11.0								
-11.5								
-12.0								
-12.5								
-13.0								
-13.5								
-14.0								
-14.5								
-15.0
