台灣日東電工高雄第4工廠新建工程

安全監測系統工作
(114/06/12)

中華民國 114 年 06 月 12 日

安全監測工作說明-114 年 06 月 12 日報告

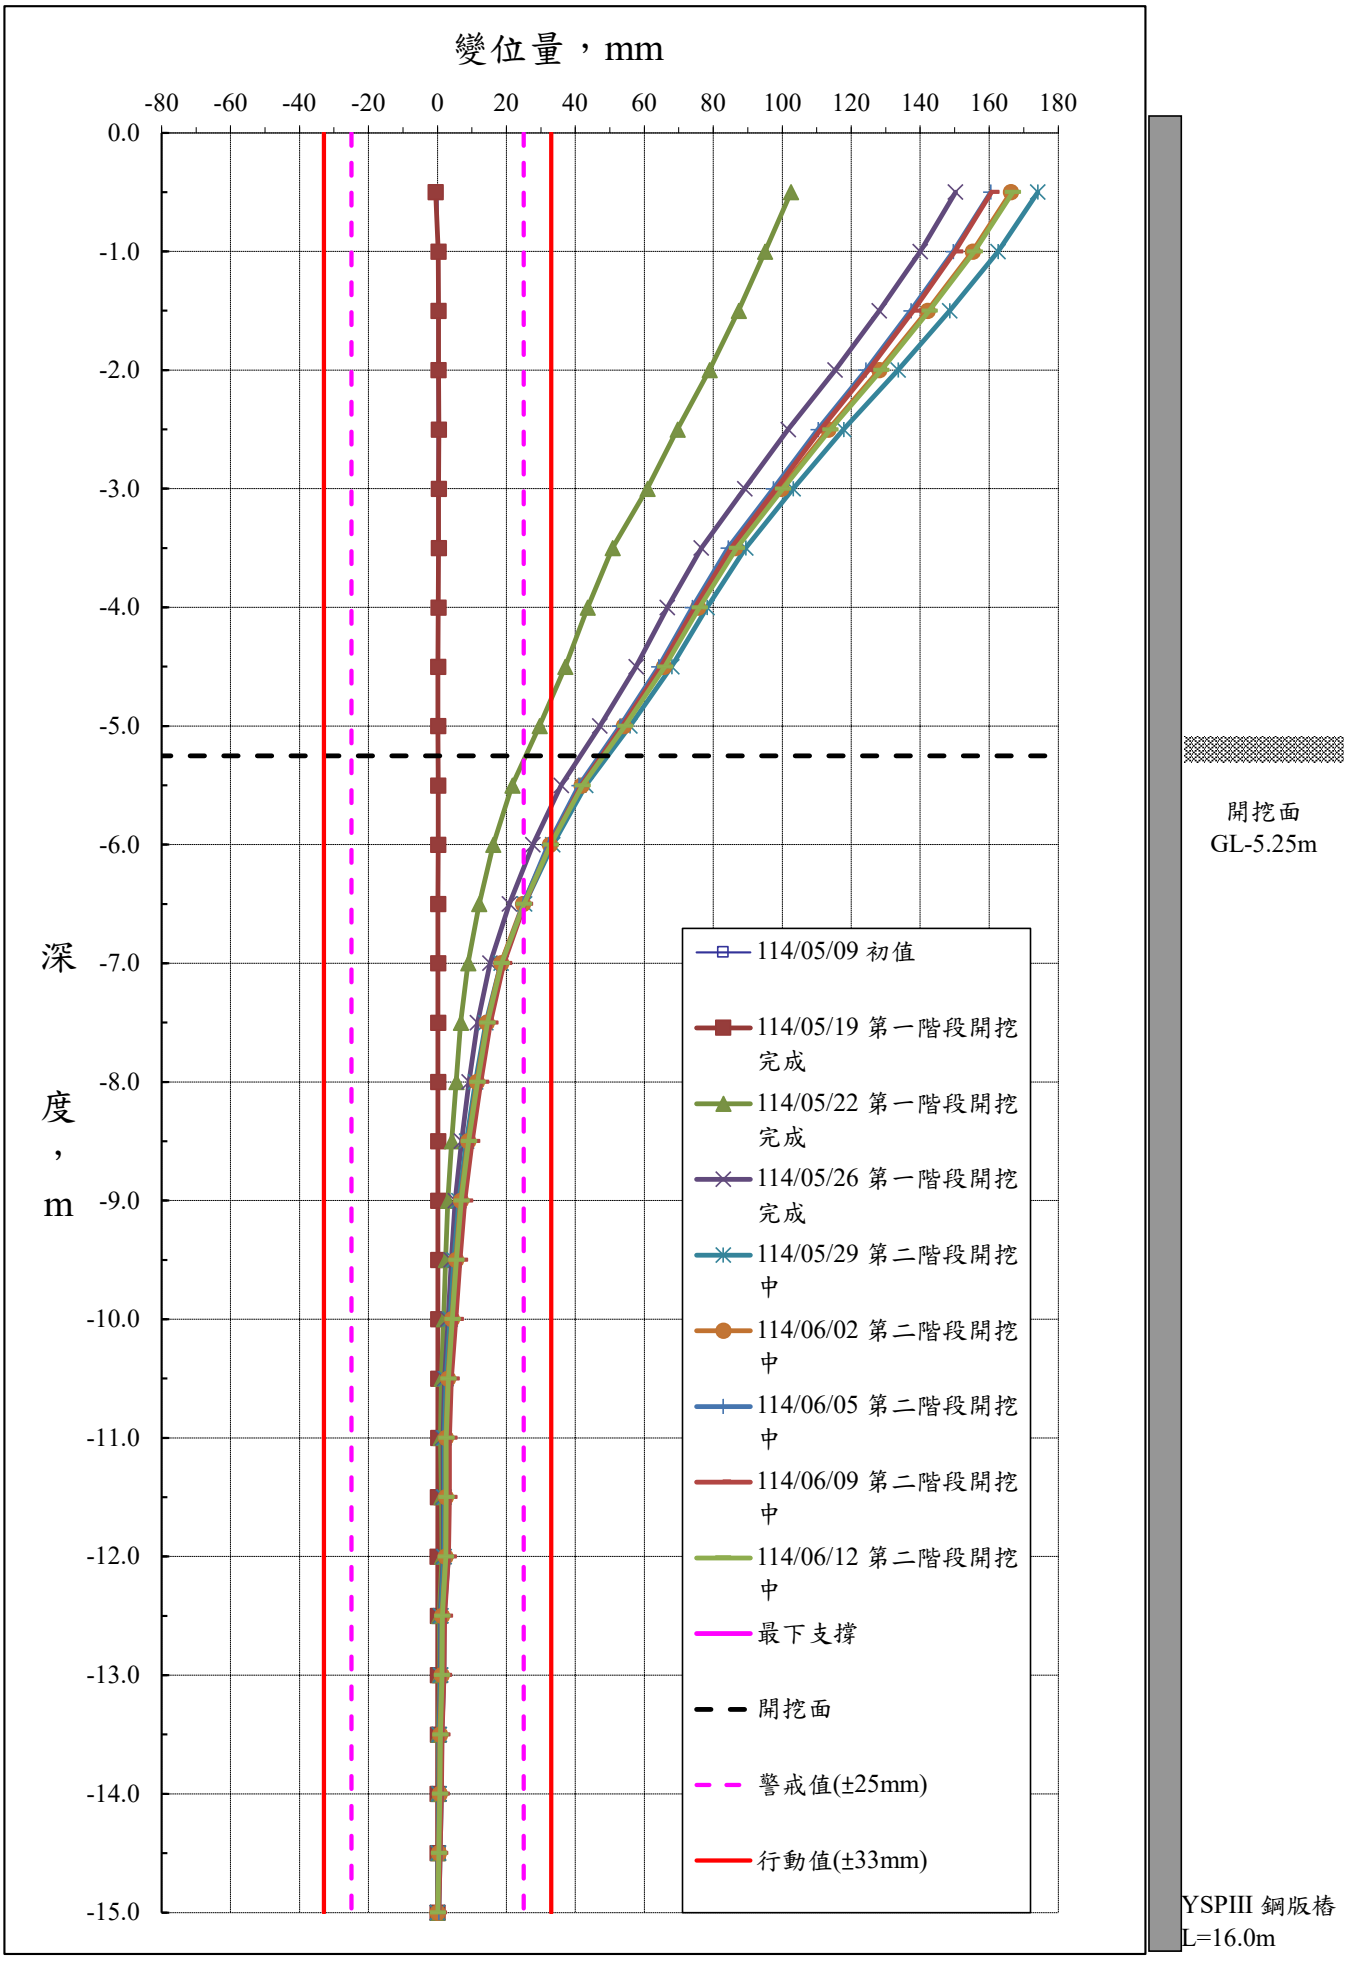
SIS-4 土中傾度管變位量歷時曲線圖

1. 沉陷觀測釘在 114/06/12 量測時無明顯增加，測值已超過「行動值」，因沉陷觀測釘(S14~S26)有重車行駛、鄰近其他工地抽水及工地抽水導致測值微量變化，沉陷觀測釘(S61~S70）有微量變化，可能是開挖及工地抽水導致測值有明顯變化。鄰房傾斜計在 114/06/12 量測時無明顯變化，測值未超過「警戒值」。
2. 水位觀測井在觀測期間 114/06/09 量測時無明顯增加，測值已超過「警戒值」，研判因鄰近其他工地抽水及工地抽水所導致水位變化過大。
3. 土中傾斜管在 114/06/12 量測時無明顯變化，土中傾斜管(SIS-4~ SIS-8)測值有微量變化已超過「行動值」，研判因開挖及下雨導致傾斜管變形。

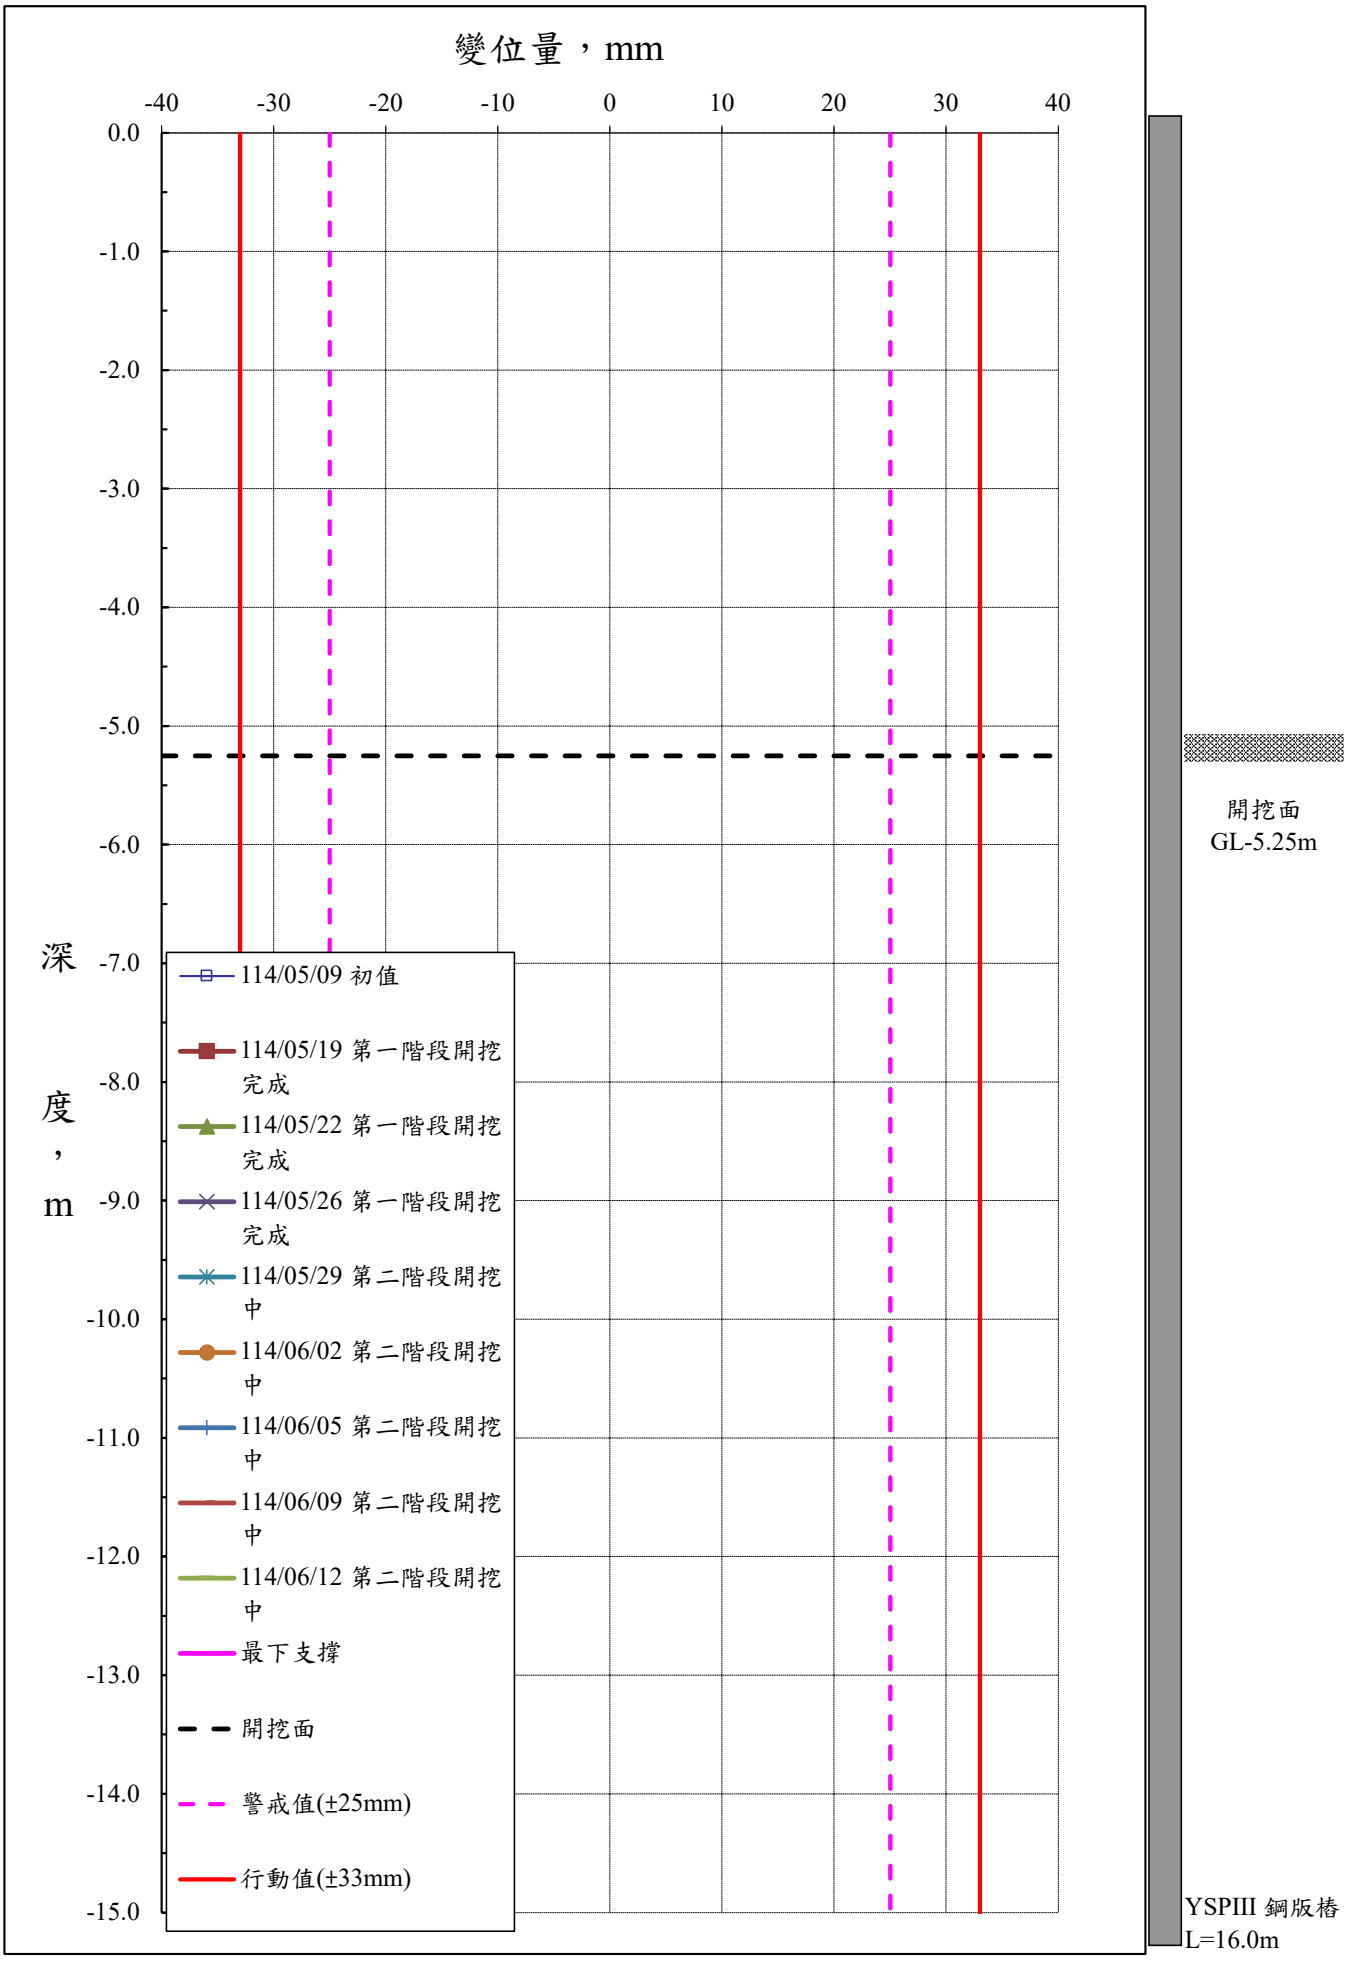
SIS-5 土中傾度管變位量歷時曲線圖

量測日期 / 深度(m)	114/05/09	114/05/19	114/05/22	114/05/26	114/05/29	114/06/02	114/06/05	114/06/09	114/06/12				
-0.5	因鋼鈑樁打入時損壞無法量測	因鋼鈑樁打入時損壞無法量測	因鋼鈑樁打入時損壞無法量測	因鋼鈑樁打入時損壞無法量測	因鋼鈑樁打入時損壞無法量測	因鋼鈑樁打入時損壞無法量測	因鋼鈑樁打入時損壞無法量測	因鋼鈑樁打入時損壞無法量測	因鋼鈑樁打入時損壞無法量測				
-1.0													
-1.5													
-2.0													
-2.5													
-3.0													
-3.5													
-4.0													
-4.5													
-5.0													
-5.5													
-6.0													
-6.5													
-7.0													
-7.5													
-8.0													
-8.5													
-9.0													
-9.5													
-10.0													
-10.5													
-11.0													
-11.5													
-12.0													
-12.5													
-13.0													
-13.5													
-14.0													
-14.5													
-15.0
