台灣日東電工高雄第4工廠新建工程

安全監測系統工作
(114/06/20)

監造單位：中鹿營造股份有限公司 設計室
承攬廠商：中鹿營造股份有限公司
協力廠商：加基工程有限公司

中華民國 114 年 06 月 20 日

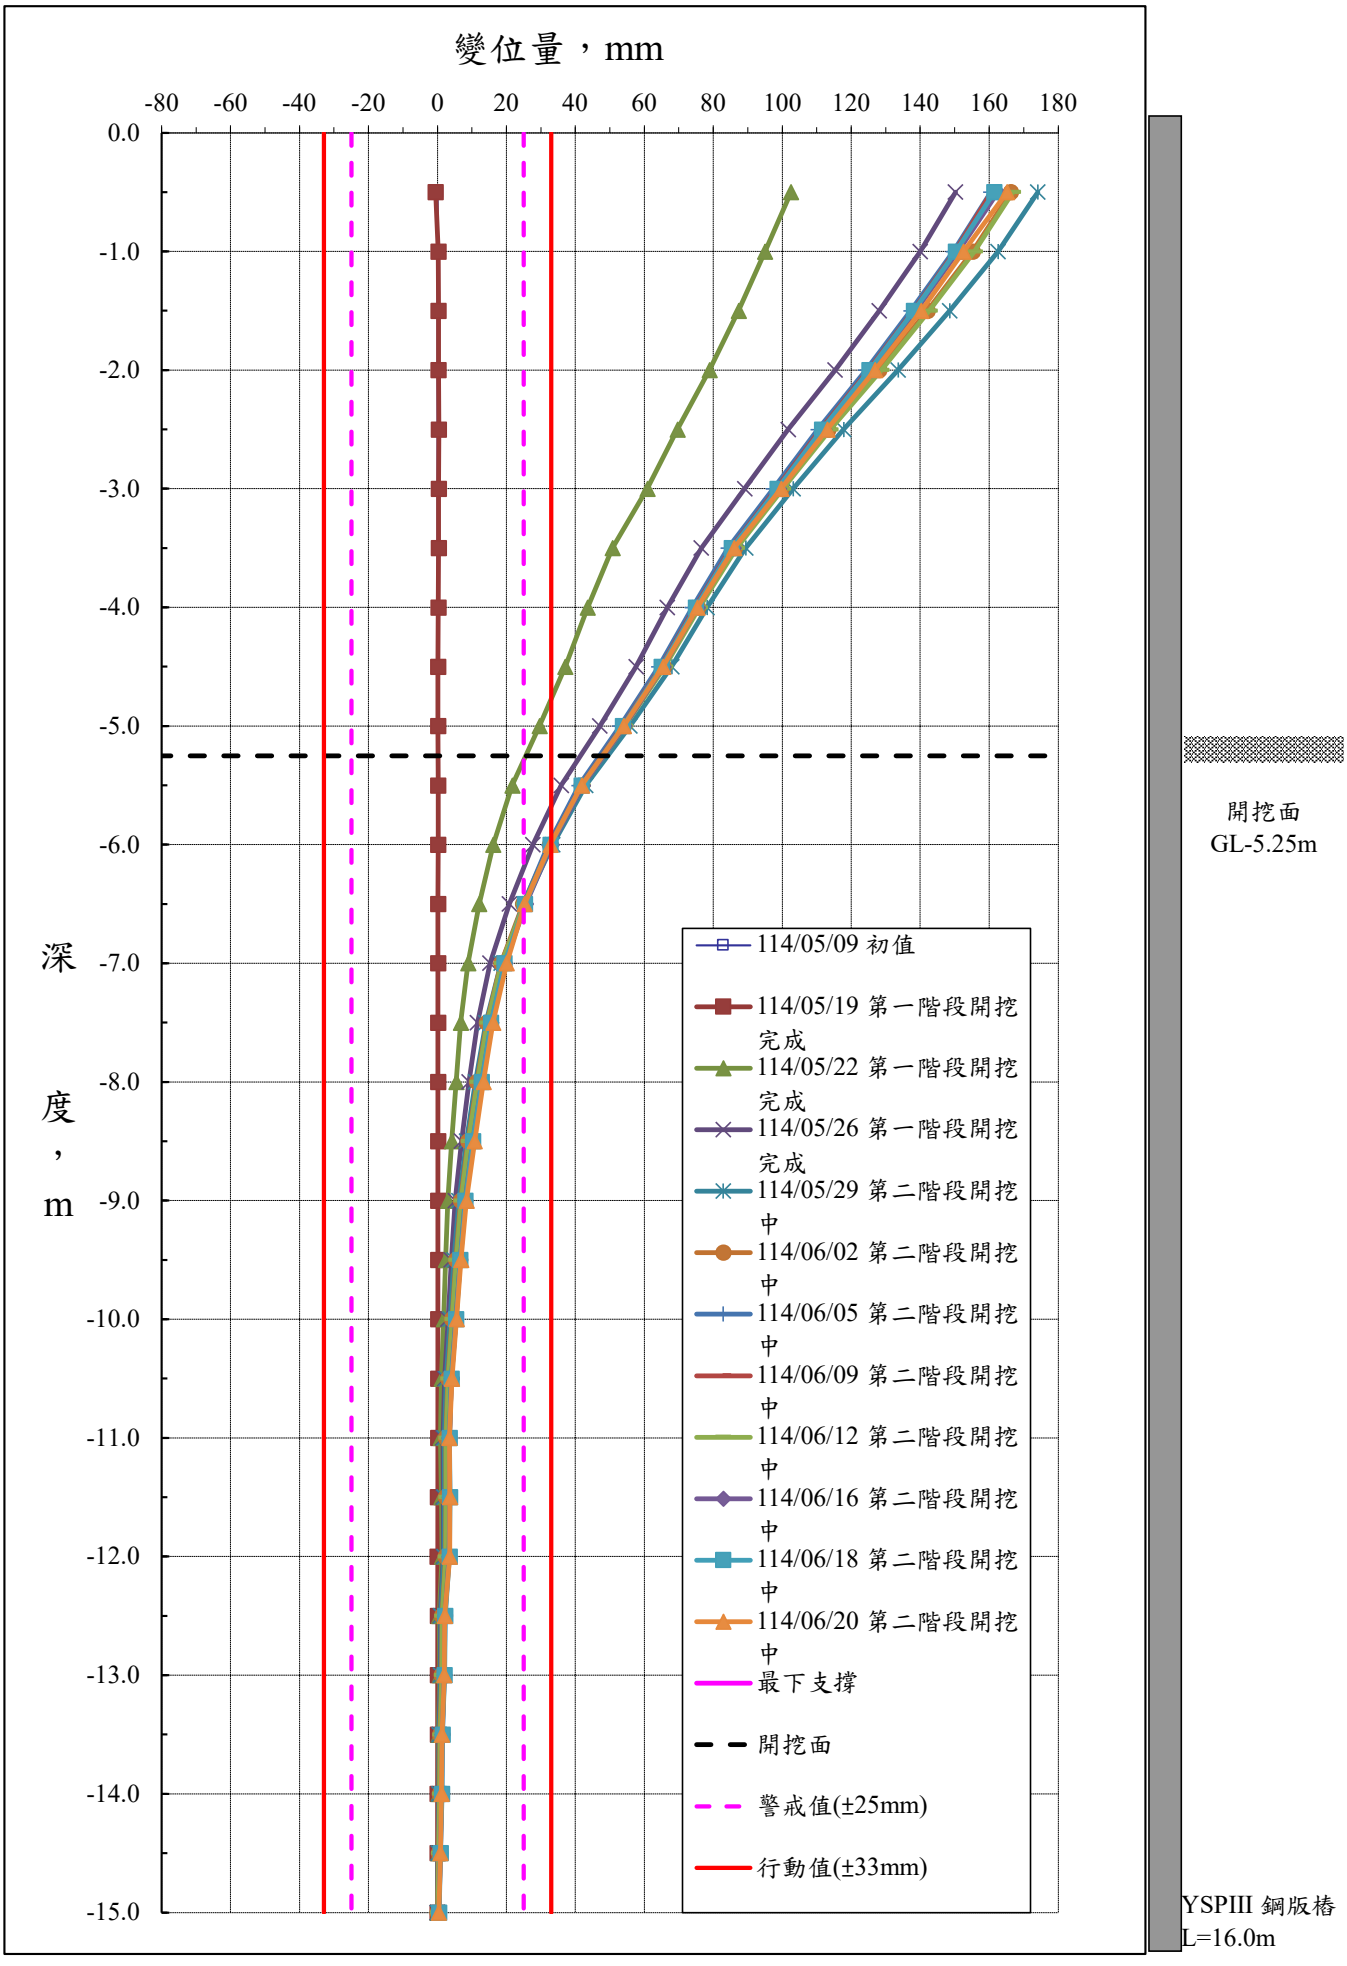
SIS-4 土中傾度管變位量歷時曲線圖

1. 沉陷觀測釘在 114/06/20 量測時無明顯增加，測值已超過「行動值」，因沉陷觀測釘(S14~S26)有重車行駛、鄰近其他工地抽水及工地抽水導致測值微量變化，沉陷觀測釘(S61~S70）有微量變化，可能是開挖及工地抽水導致測值有明顯變化。鄰房傾斜計在 114/06/20 量測時無明顯變化，測值未超過「警戒值」。
2. 水位觀測井在觀測期間 114/06/20 量測時無明顯增加，測值已超過「警戒值」，研判因鄰近其他工地抽水及工地抽水所導致水位變化過大。
3. 土中傾斜管在 114/06/20 量測時有微量變化，土中傾斜管(SIS-4~ SIS-8)測值有微量變化已超過「行動值」，研判因下雨竹導致傾斜管變形。

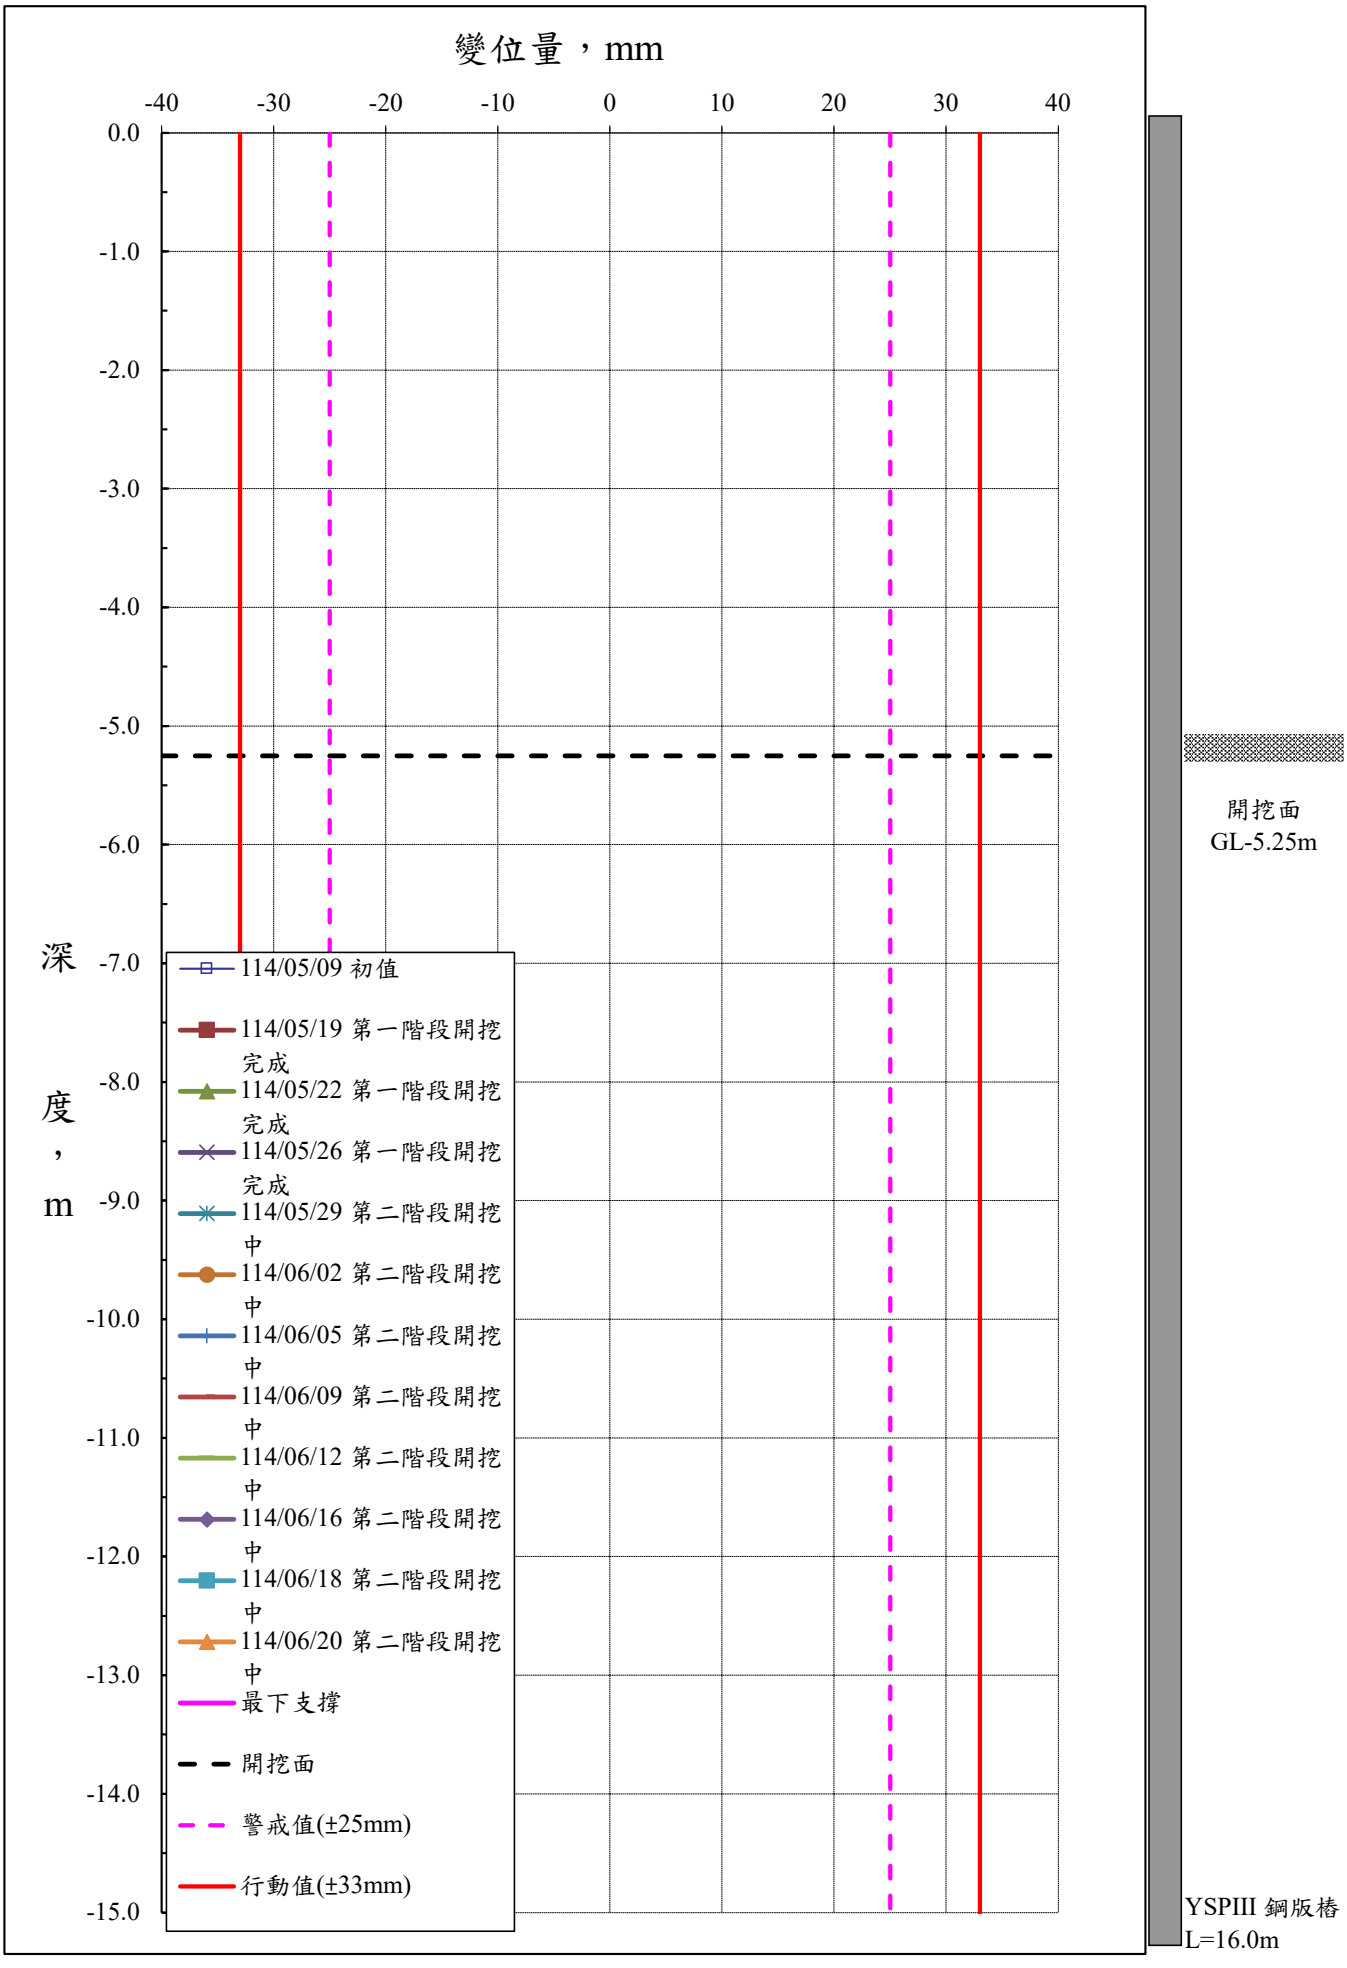
SIS-5 土中傾度管變位量歷時曲線圖

量測日期 / 深度(m)	114/05/09	114/05/19	114/05/22	114/05/26	114/05/29	114/06/02	114/06/05	114/06/09	114/06/12	114/06/16	114/06/18	114/06/20
-0.5	因鋼鈑樁打入時損壞無法量測	因鋼鈑樁打入時損壞無法量測	因鋼鈑樁打入時損壞無法量測	因鋼鈑樁打入時損壞無法量測	因鋼鈑樁打入時損壞無法量測	因鋼鈑樁打入時損壞無法量測	因鋼鈑樁打入時損壞無法量測	因鋼鈑樁打入時損壞無法量測	因鋼鈑樁打入時損壞無法量測	因鋼鈑樁打入時損壞無法量測	因鋼鈑樁打入時損壞無法量測	因鋼鈑樁打入時損壞無法量測
-1.0												
-1.5												
-2.0												
-2.5												
-3.0												
-3.5												
-4.0												
-4.5												
-5.0												
-5.5												
-6.0												
-6.5												
-7.0												
-7.5												
-8.0												
-8.5												
-9.0												
-9.5												
-10.0												
-10.5												
-11.0												
-11.5												
-12.0												
-12.5												
-13.0												
-13.5												
-14.0												
-14.5												
-15.0
