台灣日東電工高雄第4工廠新建工程

安全監測系統工作
(114/06/23)

中華民國 114 年 06 月 24 日

安全監測工作說明-114 年 06 月 23 日報告

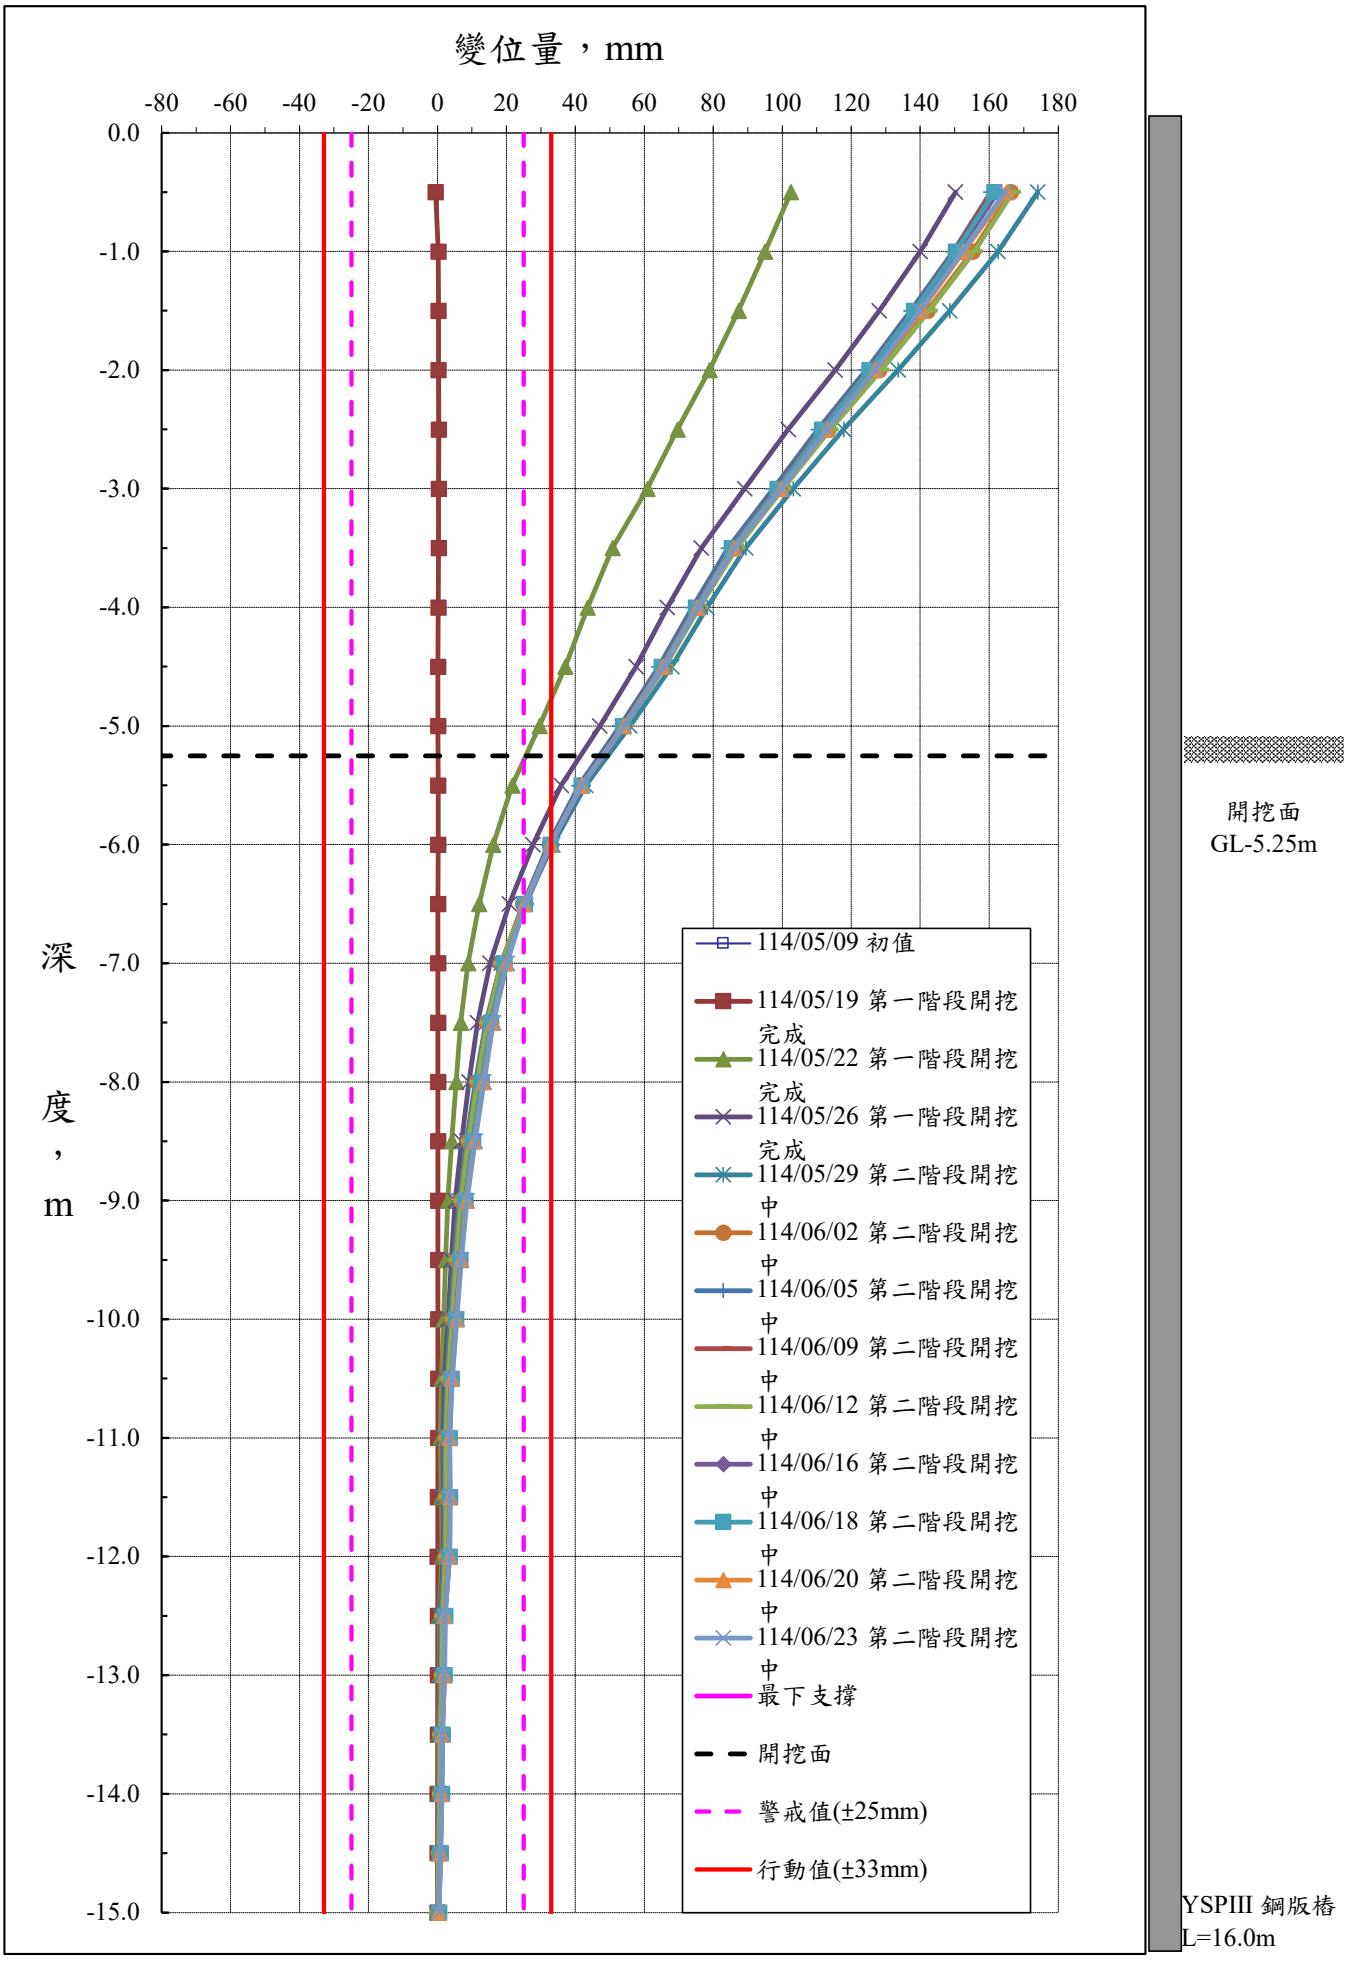
SIS-4 土中傾度管變位量歷時曲線圖

1. 沉陷觀測釘在 114/06/23 量測時微量增加，測值已超過「行動值」，因沉陷觀測釘(S14~S26)有重車行駛、鄰近其他工地抽水及工地抽水導致測值微量變化，沉陷觀測釘(S61~S70）有微量變化，可能是開挖及工地抽水導致測值有微量變化。鄰房傾斜計在 114/06/23 量測時無明顯變化，測值未超過「警戒值」。
2. 水位觀測井在觀測期間 114/06/23 量測時微量增加，測值已超過「警戒值」，研判因鄰近其他工地抽水及工地抽水所導致水位變化過大。
3. 土中傾斜管在 114/06/23 量測時有微量變化，土中傾斜管(SIS-4~ SIS-8)測值有微量變化已超過「行動值」，研判因下雨及開挖導致傾斜管變形。

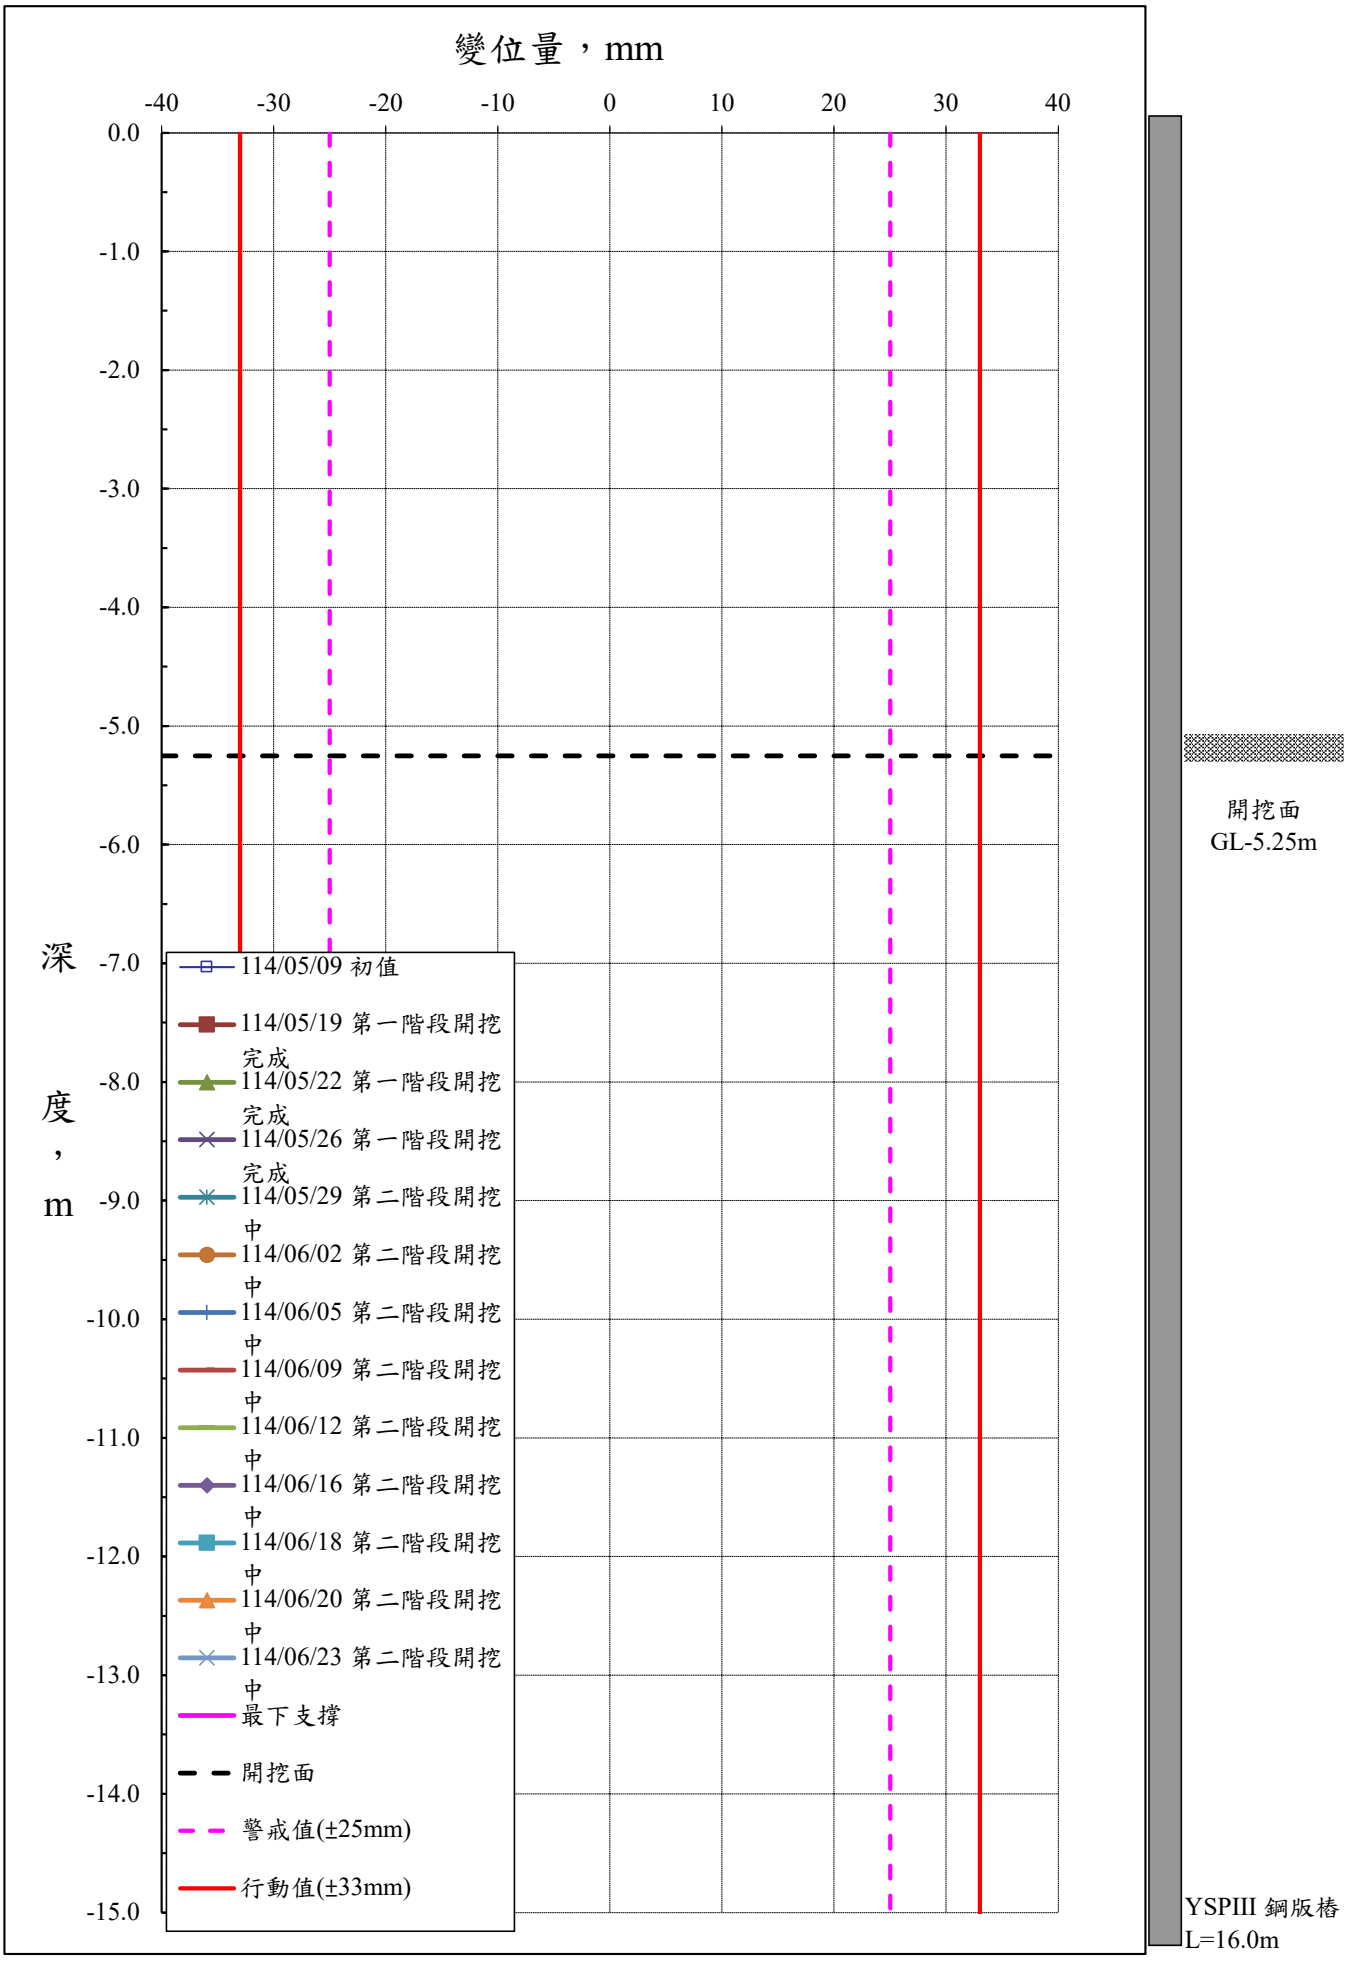
SIS-5 土中傾度管變位量歷時曲線圖

量測日期 / 深度(m)	114/05/09	114/05/19	114/05/22	114/05/26	114/05/29	114/06/02	114/06/05	114/06/09	114/06/12	114/06/16	114/06/18	114/06/20	114/06/23
-0.5	因鋼鈑樁打入時損壞無法量測	因鋼鈑樁打入時損壞無法量測	因鋼鈑樁打入時損壞無法量測	因鋼鈑樁打入時損壞無法量測	因鋼鈑樁打入時損壞無法量測	因鋼鈑樁打入時損壞無法量測	因鋼鈑樁打入時損壞無法量測	因鋼鈑樁打入時損壞無法量測	因鋼鈑樁打入時損壞無法量測	因鋼鈑樁打入時損壞無法量測	因鋼鈑樁打入時損壞無法量測	因鋼鈑樁打入時損壞無法量測	因鋼鈑樁打入時損壞無法量測
-1.0													
-1.5													
-2.0													
-2.5													
-3.0													
-3.5													
-4.0													
-4.5													
-5.0													
-5.5													
-6.0													
-6.5													
-7.0													
-7.5													
-8.0													
-8.5													
-9.0													
-9.5													
-10.0													
-10.5													
-11.0													
-11.5													
-12.0													
-12.5													
-13.0													
-13.5													
-14.0													
-14.5													
-15.0
