台灣日東電工高雄第4工廠新建工程

安全監測系統工作
(114/06/25)

中華民國 114 年 06 月 26 日

安全監測工作說明-114 年 06 月 25 日報告

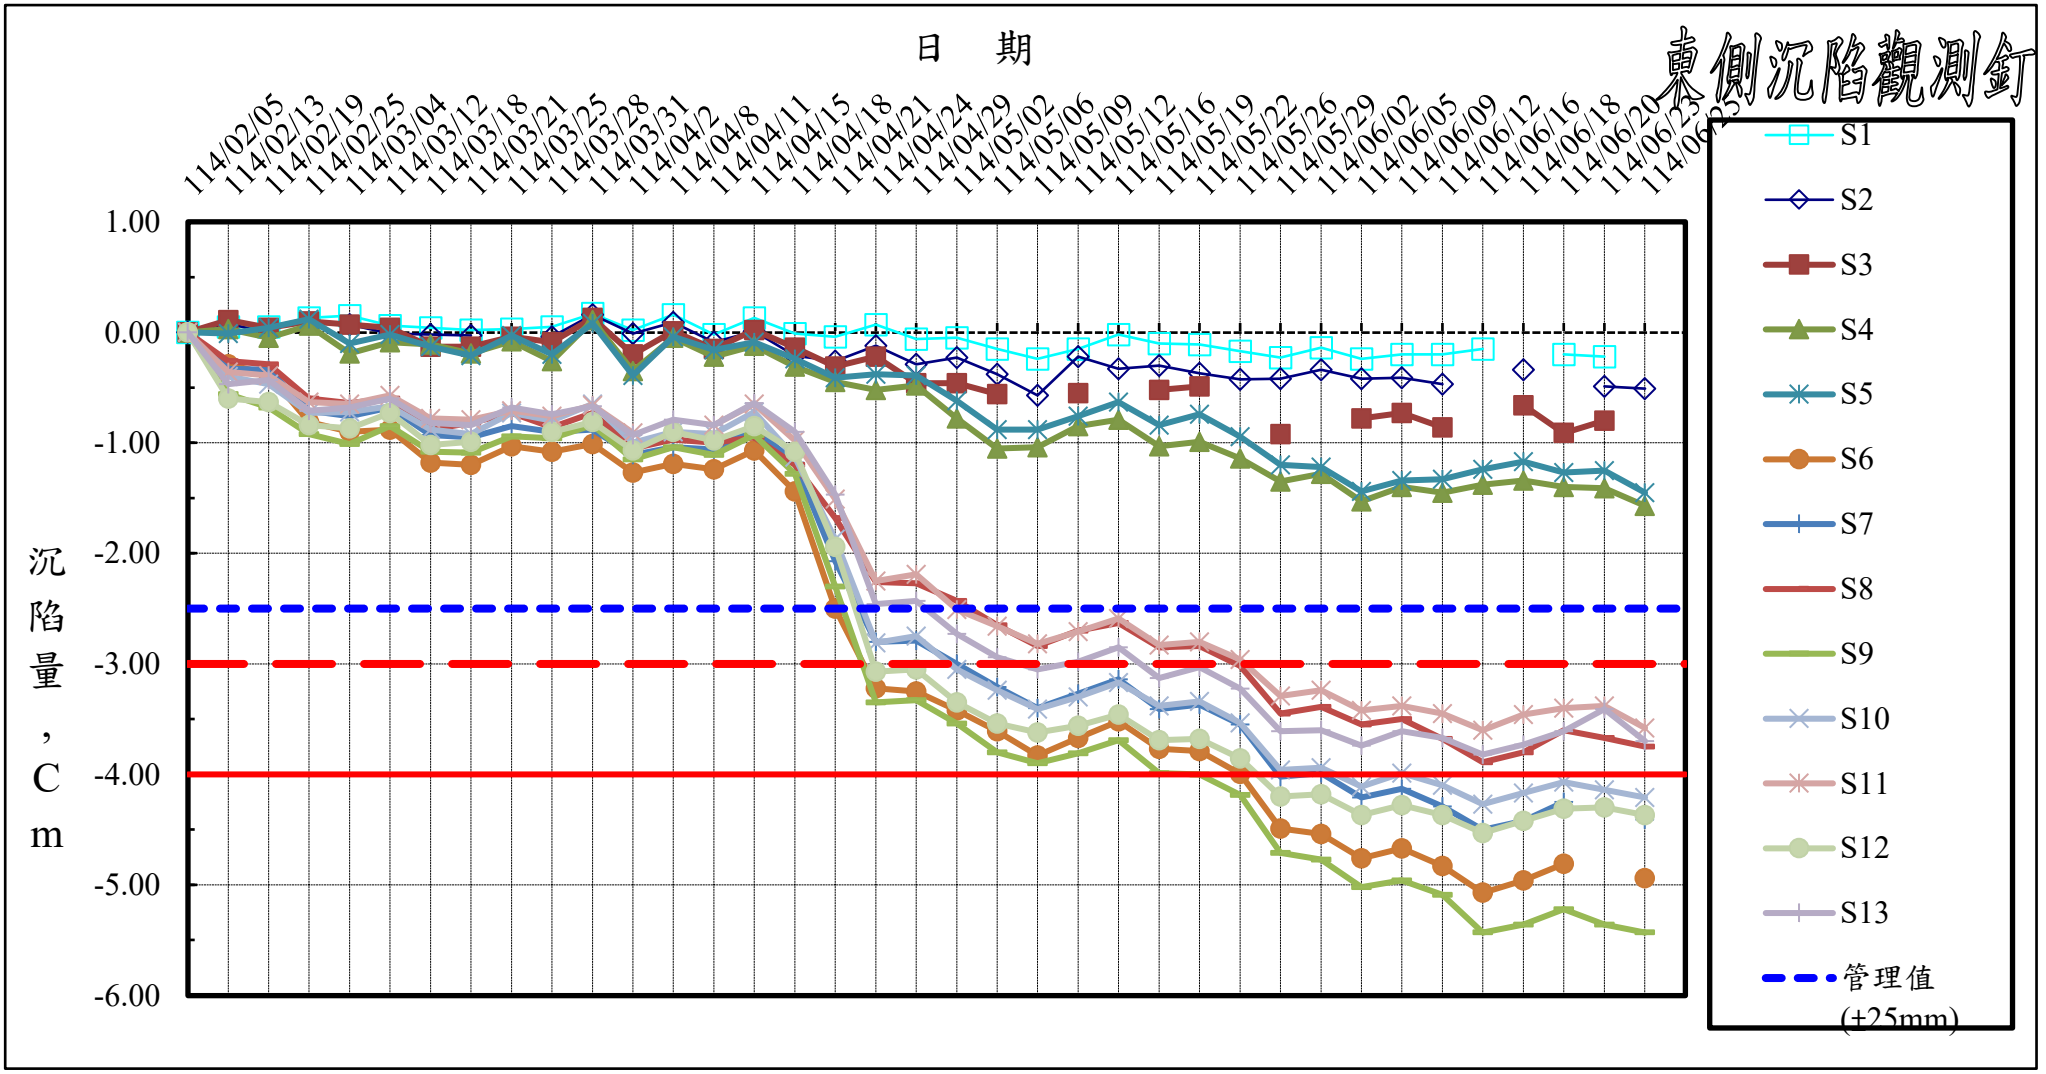
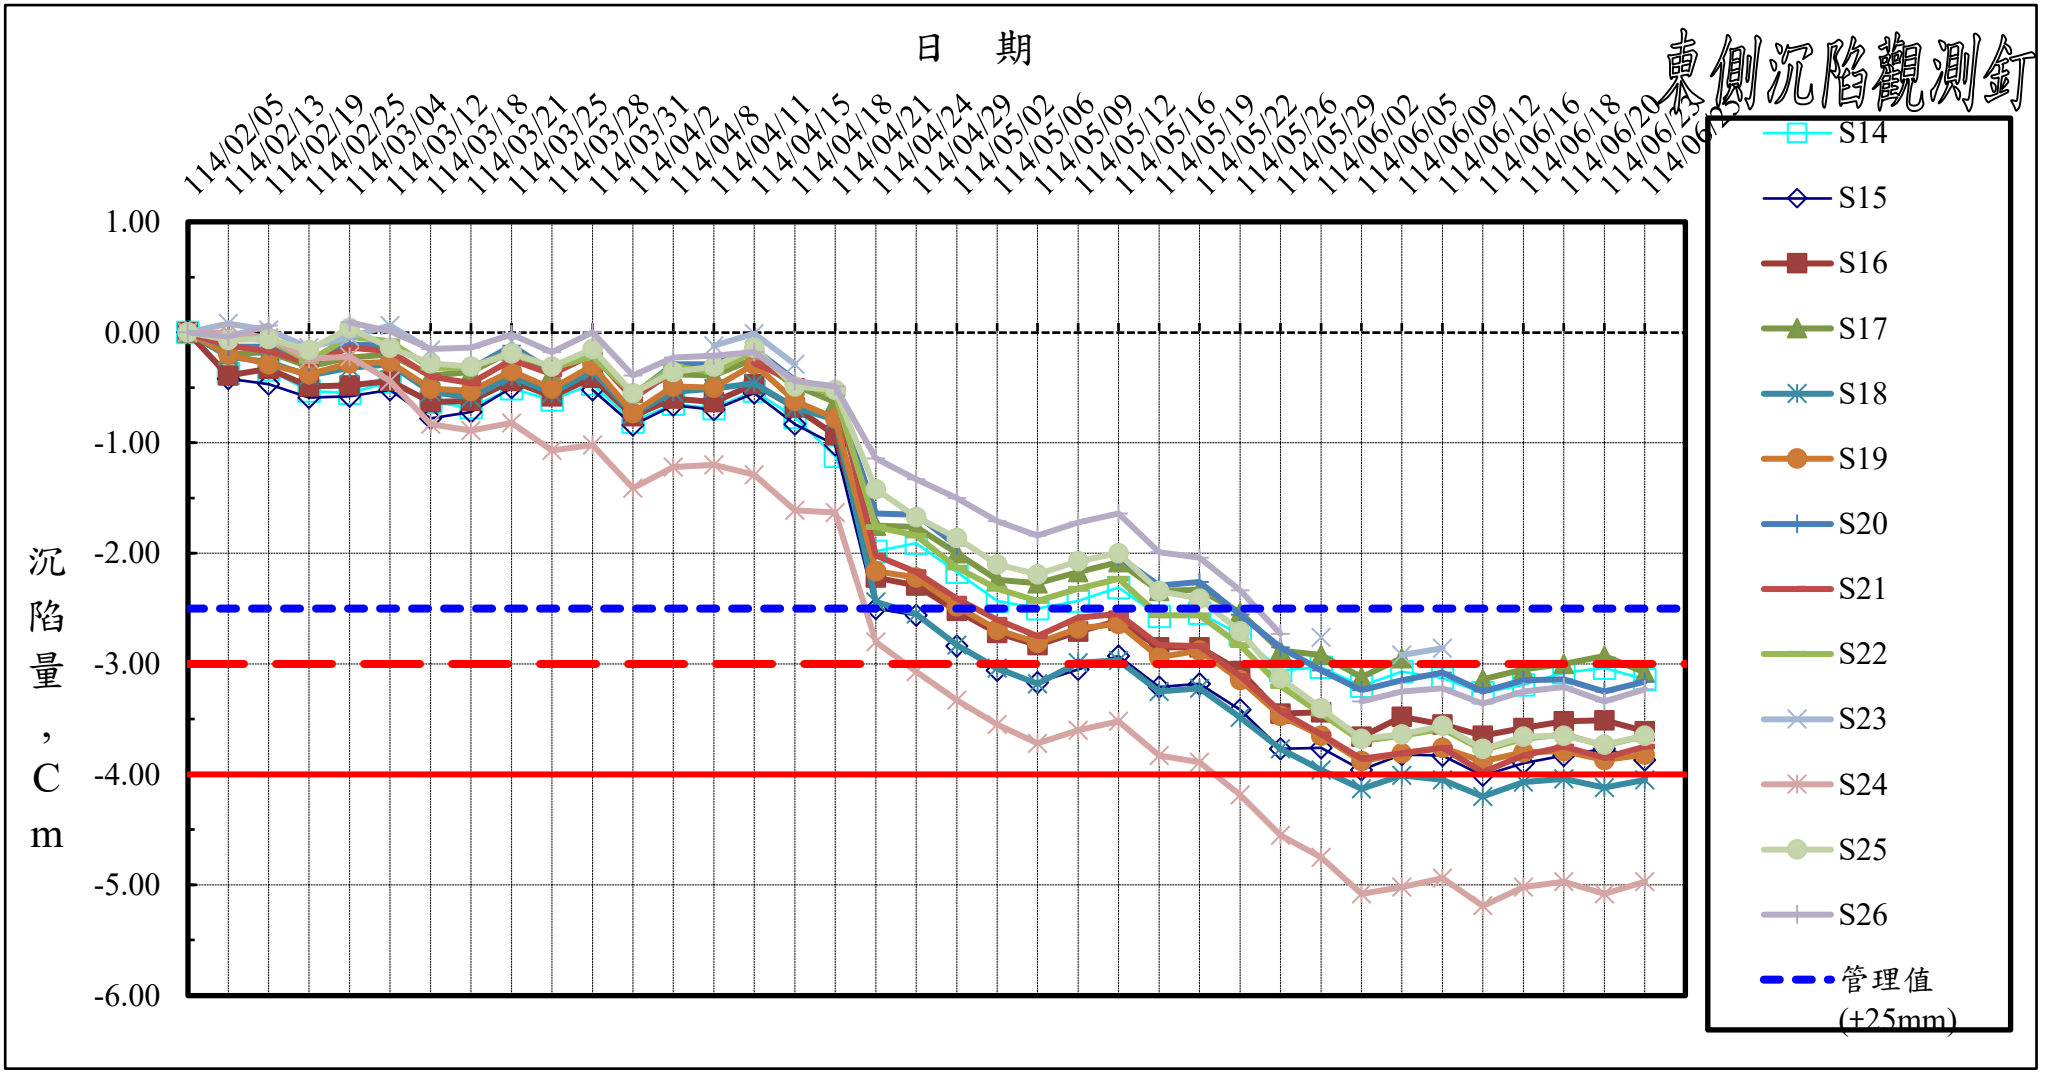
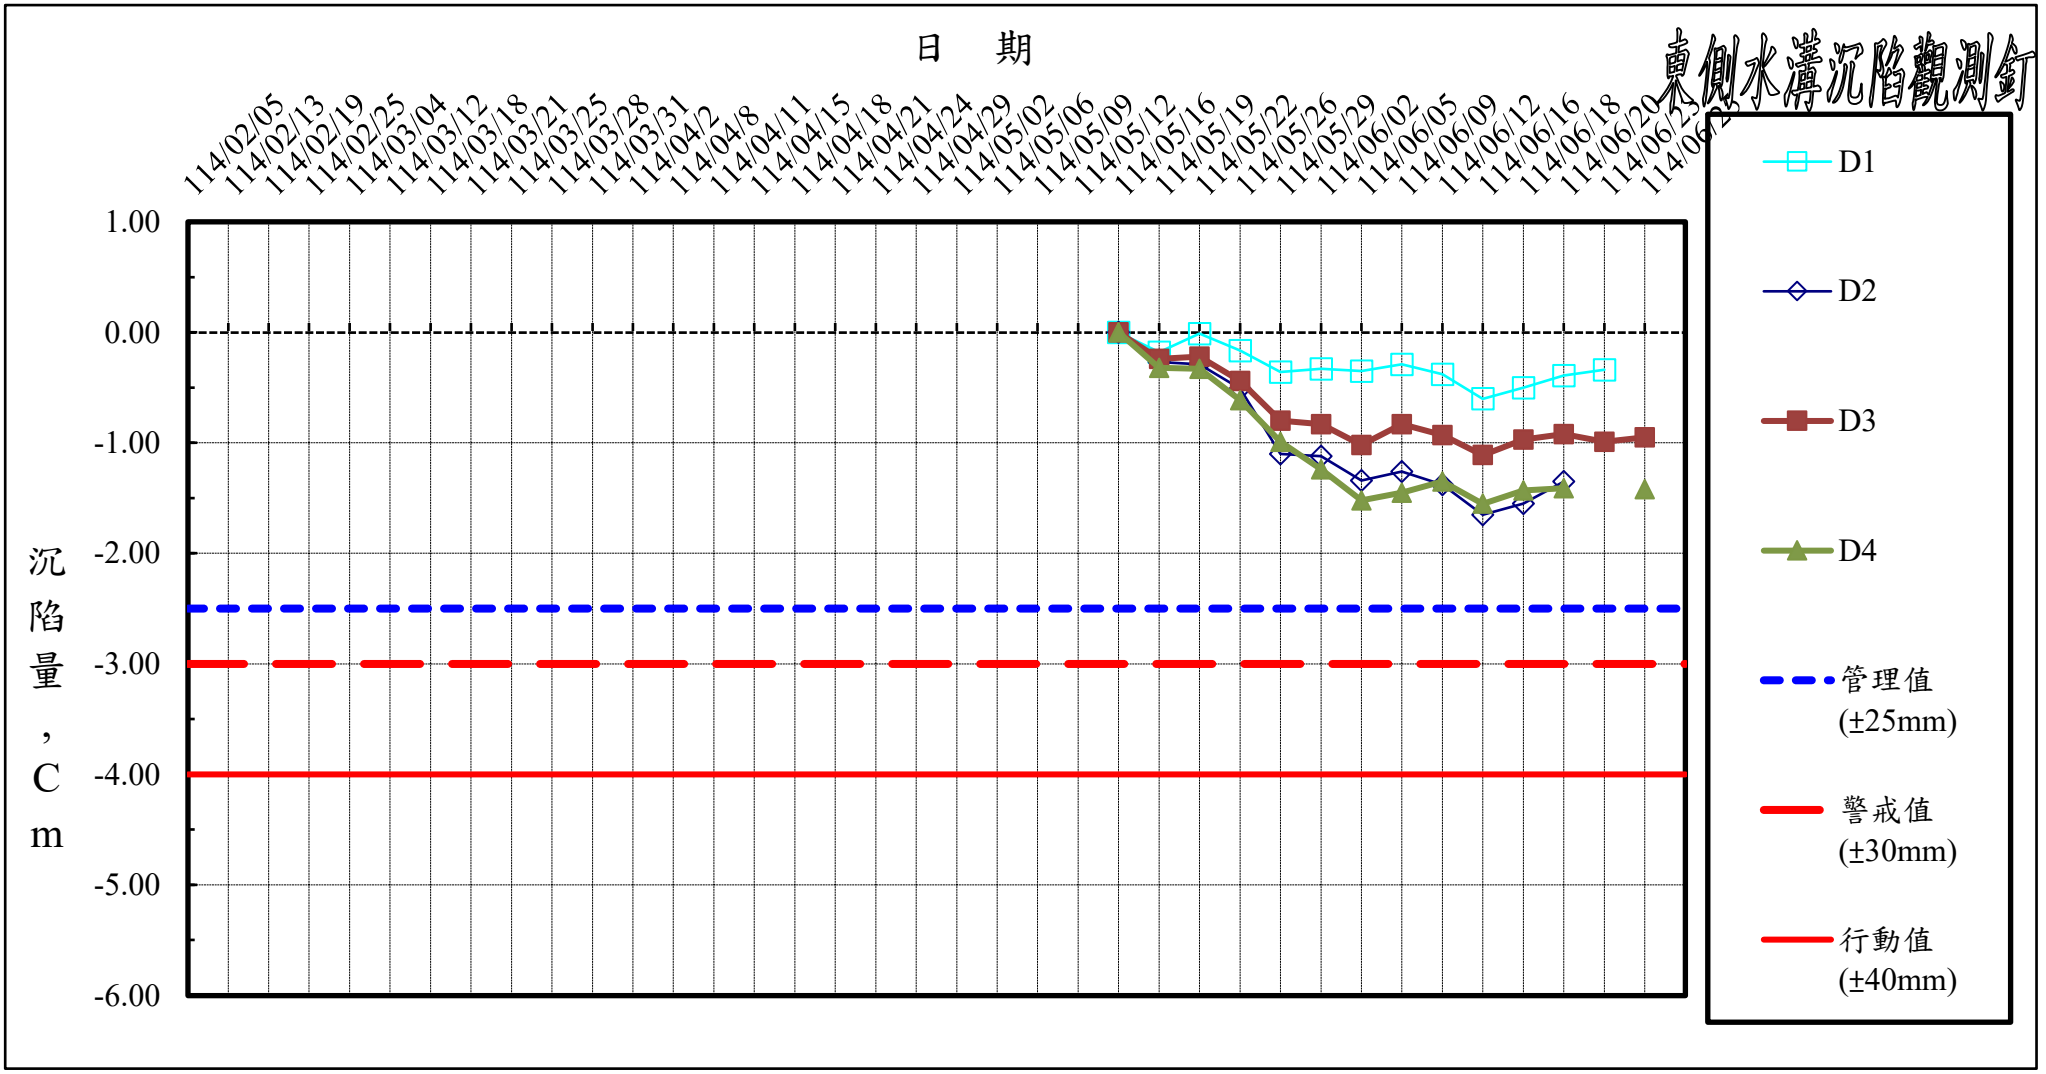
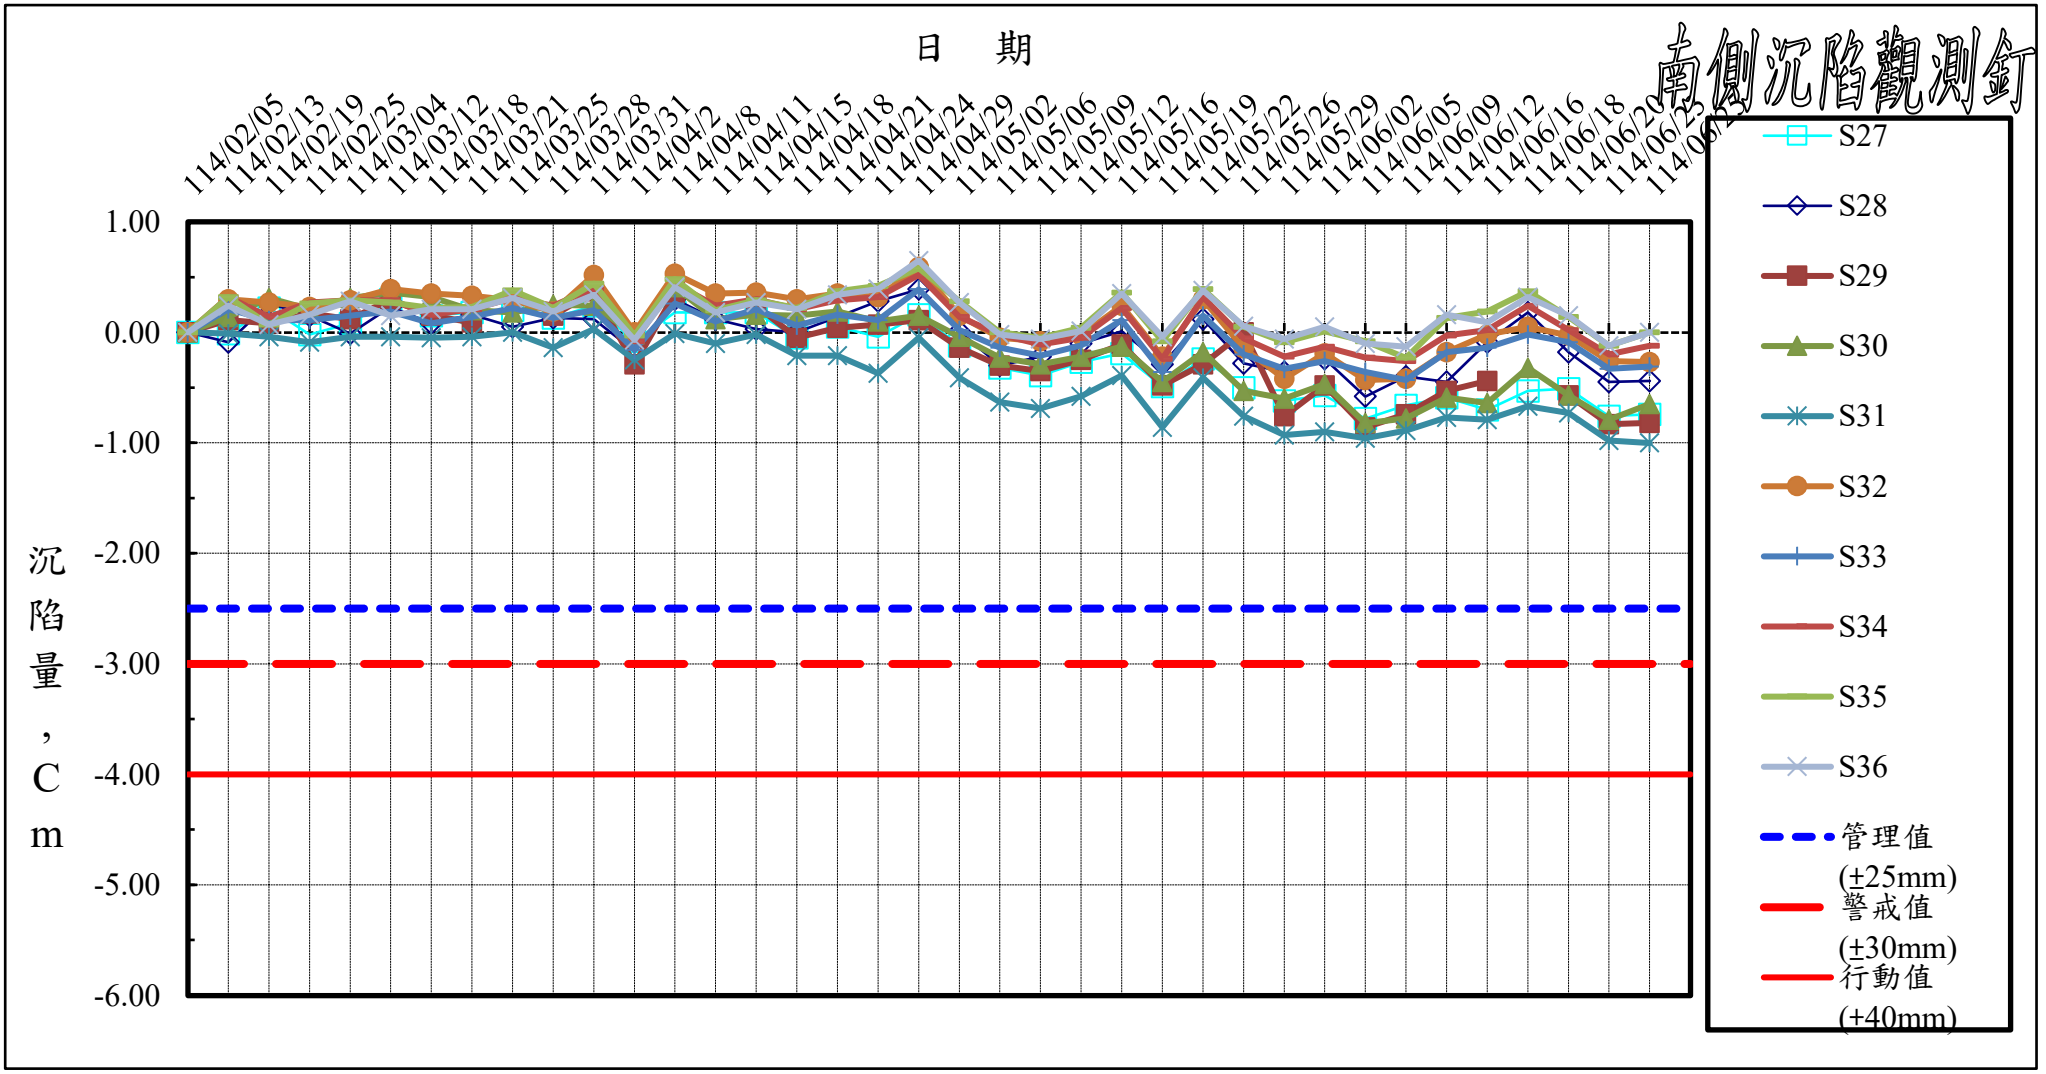
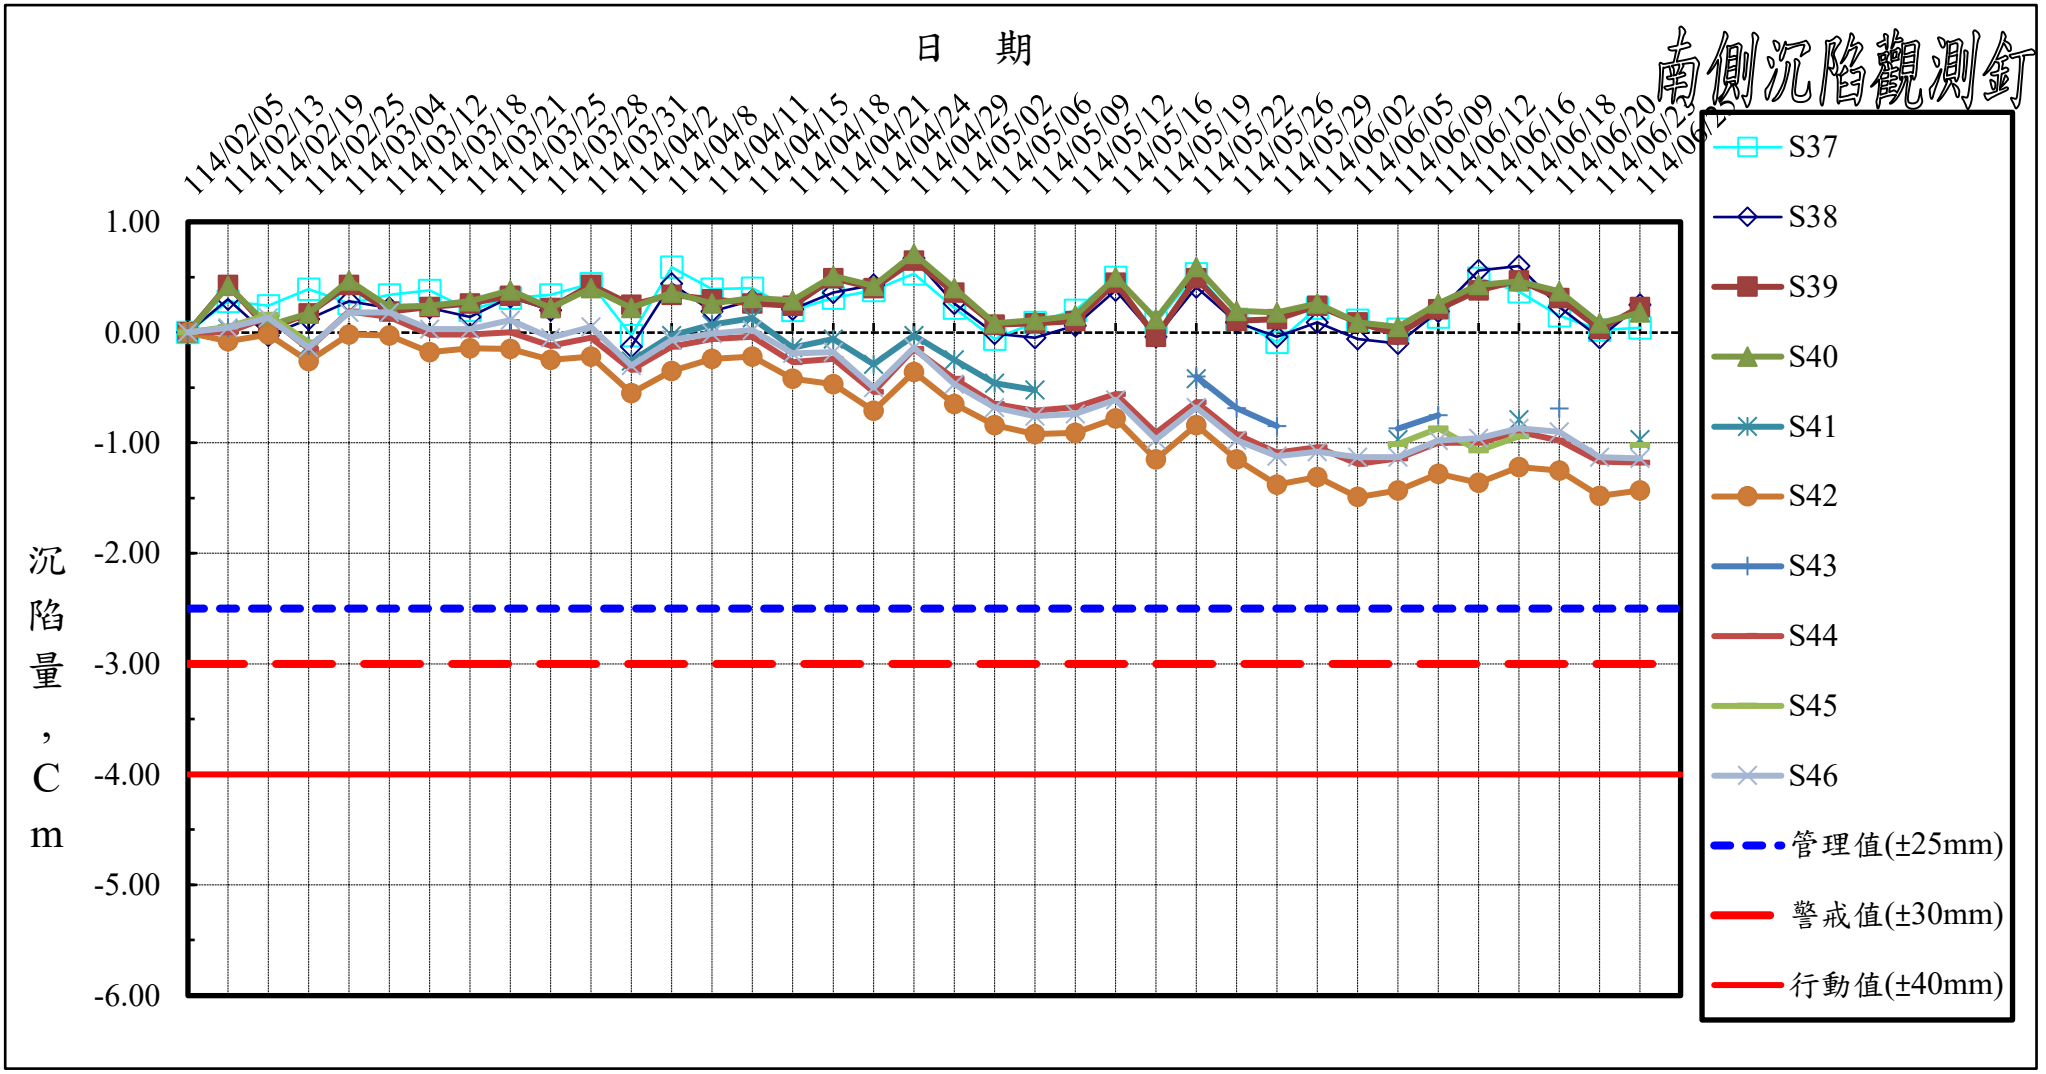
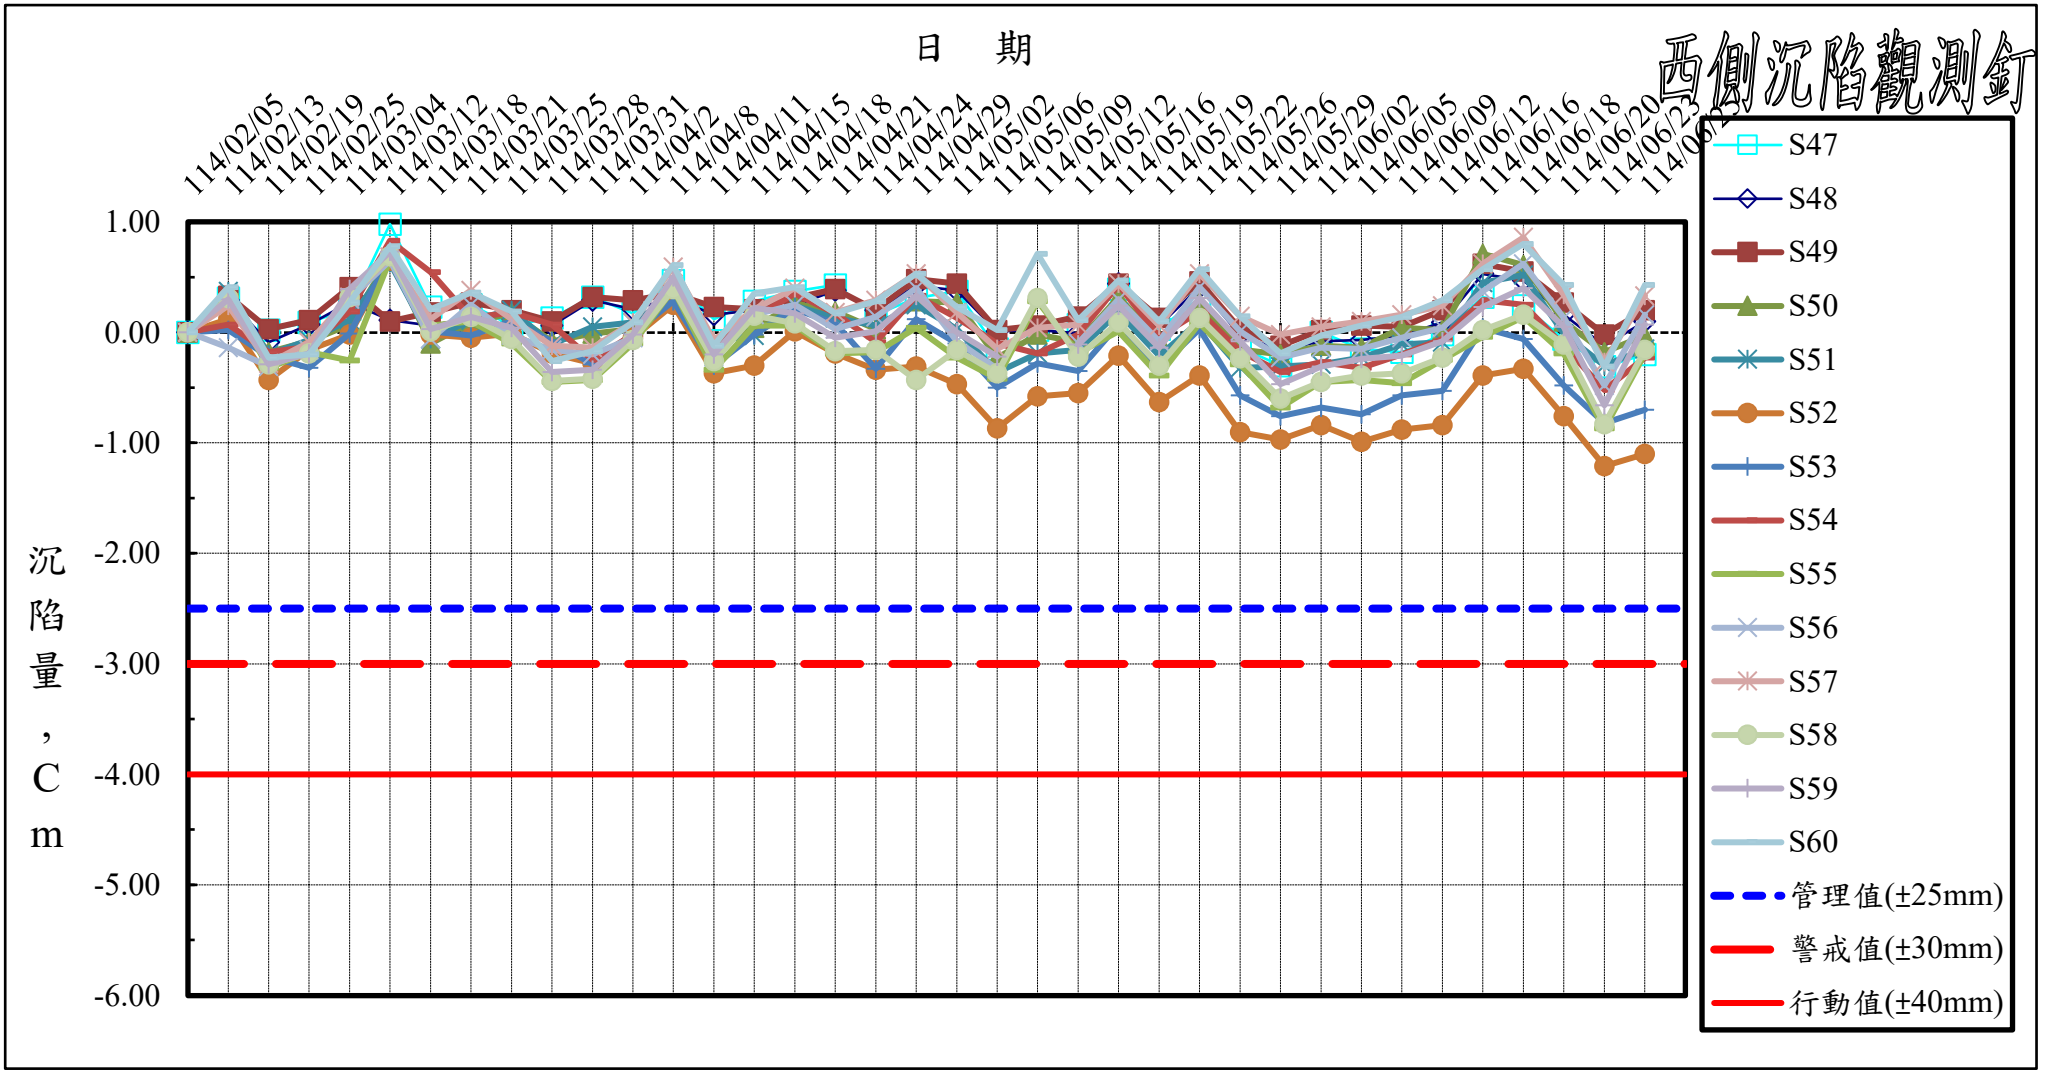
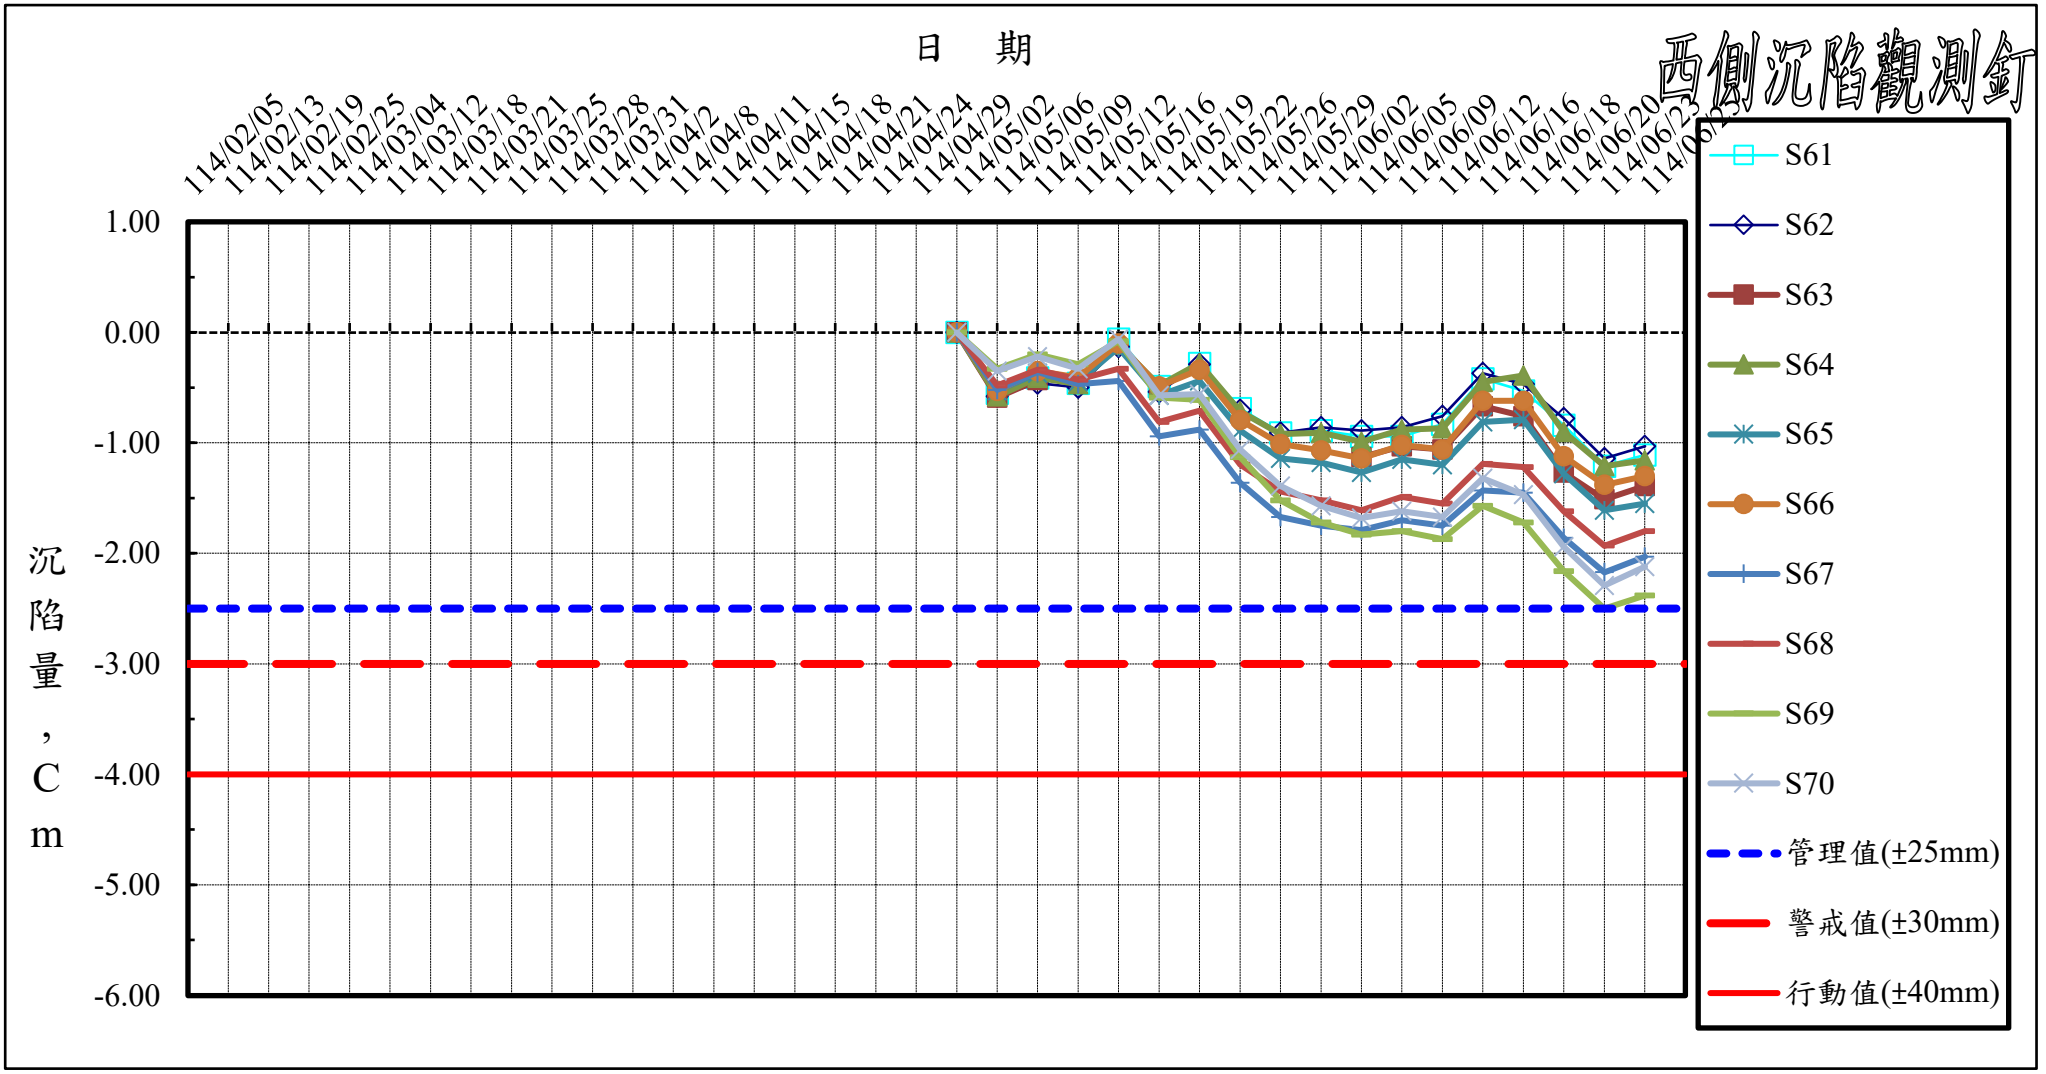
1. 沉陷觀測釘在 114/06/25 量測時微量變化，測值已超過「行動值」，因沉陷觀測釘(S14~S26)有重車行駛、鄰近其他工地抽水及工地抽水導致測值微量變化，沉陷觀測釘(S61~S70）有微量變化，可能是開挖及工地抽水導致測值有微量變化。鄰房傾斜計在 114/06/25 量測時微量變化，測值未超過「警戒值」。
2. 水位觀測井在觀測期間 114/06/25 量測時微量變化，測值已超過「警戒值」，研判因鄰近其他工地抽水及工地抽水所導致水位變化過大。
3. 土中傾斜管在 114/06/25 量測時有微量變化，土中傾斜管(SIS-4~ SIS-8)測值有微量變化已超過「行動值」，研判因下雨及開挖導致傾斜管變形。

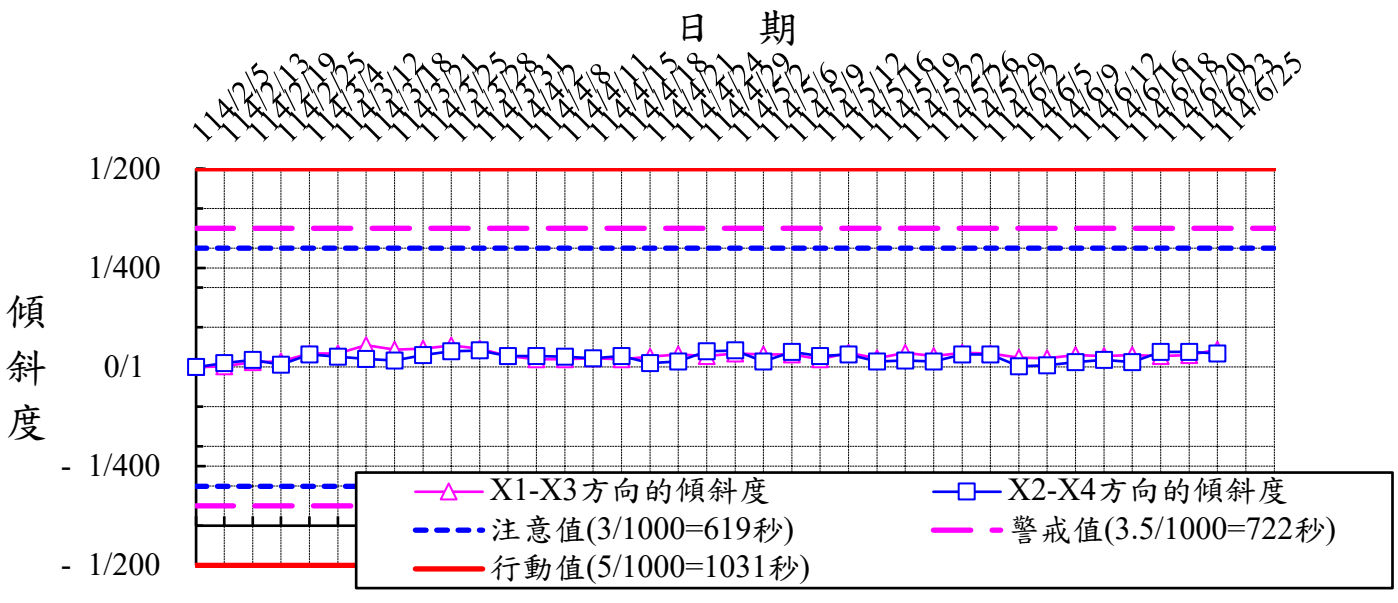
中鹿營造股份有限公司
台灣日東電工高雄第4工廠新建工程
大地監測報表--TI-1鄰房傾斜計量測記錄

日期	時間	X1 值	X3 值	(X1-X3)/2	傾斜角θ秒	傾斜度	X2 值	X4 值	(X2-X4)/2	傾斜角θ秒	傾斜度
114/2/5	15:00	-329	338	-667.0	初始值		69	-65	134.0	初始值	
114/5/26	10:00	-287	366	-653.0	57.8	1/3571	110	-31	141.0	28.9	*註
114/5/29	10:00	-316	333	-649.0	74.3	1/2778	82	-68	150.0	66.0	1/3125
114/6/2	10:00	-321	329	-650.0	70.1	1/2941	77	-73	150.0	66.0	1/3125
114/6/5	10:00	-287	368	-655.0	49.5	1/4167	107	-28	135.0	4.1	*註
114/6/9	10:00	-296	360	-656.0	45.4	1/4545	100	-36	136.0	8.3	*註
114/6/12	10:00	-291	361	-652.0	61.9	1/3333	104	-36	140.0	24.8	*註
114/6/16	10:00	-294	359	-653.0	57.8	1/3571	102	-41	143.0	37.1	*註
114/6/18	10:00	-293	359	-652.0	61.9	1/3333	102	-38	140.0	24.8	*註
114/6/20	10:00	-316	337	-653.0	57.8	1/3571	87	-66	153.0	78.4	1/2632
114/6/23	10:00	-317	335	-652.0	61.9	1/3333	83	-70	153.0	78.4	1/2632
114/6/25	10:00	-329	316	-645.0	90.8	1/2273	67	-84	151.0	70.1	1/2941

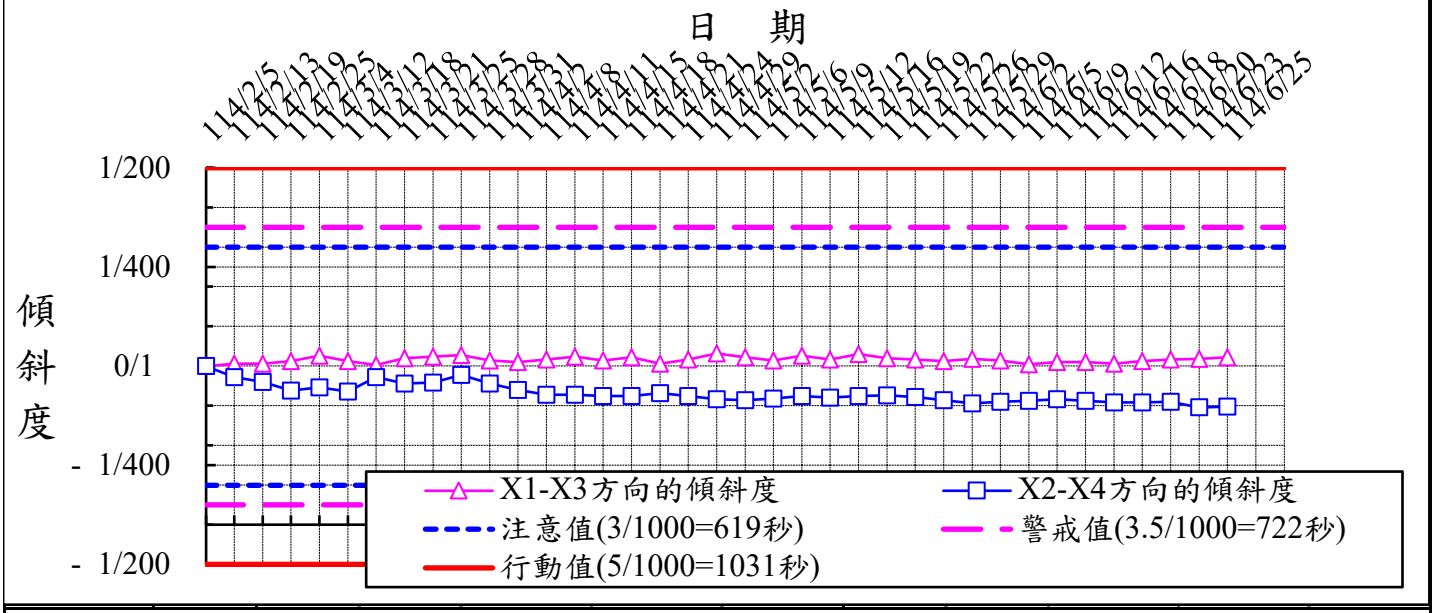
中鹿營造股份有限公司
台灣日東電工高雄第4工廠新建工程
大地監測報表--TI-2鄰房傾斜計量測記錄

日期	時間	X1 值	X3 值	(X1-X3)/2	傾斜角θ秒	傾斜度	X2 值	X4 值	(X2-X4)/2	傾斜角θ秒	傾斜度
114/2/5	15:00	61	-52	113.0	初始值		185	-181	366.0	初始值	
114/5/26	10:00	100	-19	119.0	24.8	*註	200	-123	323.0	-177.4	1/-1163
114/5/29	10:00	70	-52	122.0	37.1	*註	167	-152	319.0	-193.9	1/-1064
114/6/2	10:00	65	-55	120.0	28.9	*註	161	-160	321.0	-185.6	1/-1111
114/6/5	10:00	98	-17	115.0	8.3	*註	200	-122	322.0	-181.5	1/-1136
114/6/9	10:00	91	-27	118.0	20.6	*註	192	-132	324.0	-173.3	1/-1190
114/6/12	10:00	96	-22	118.0	20.6	*註	195	-127	322.0	-181.5	1/-1136
114/6/16	10:00	92	-24	116.0	12.4	*註	191	-129	320.0	-189.8	1/-1087
114/6/18	10:00	93	-26	119.0	24.8	*註	191	-129	320.0	-189.8	1/-1087
114/6/20	10:00	73	-48	121.0	33.0	*註	171	-150	321.0	-185.6	1/-1111
114/6/23	10:00	71	-51	122.0	37.1	*註	163	-151	314.0	-214.5	1/-962
114/6/25	10:00	56	-68	124.0	45.4	1/4545	148	-167	315.0	-210.4	1/-980

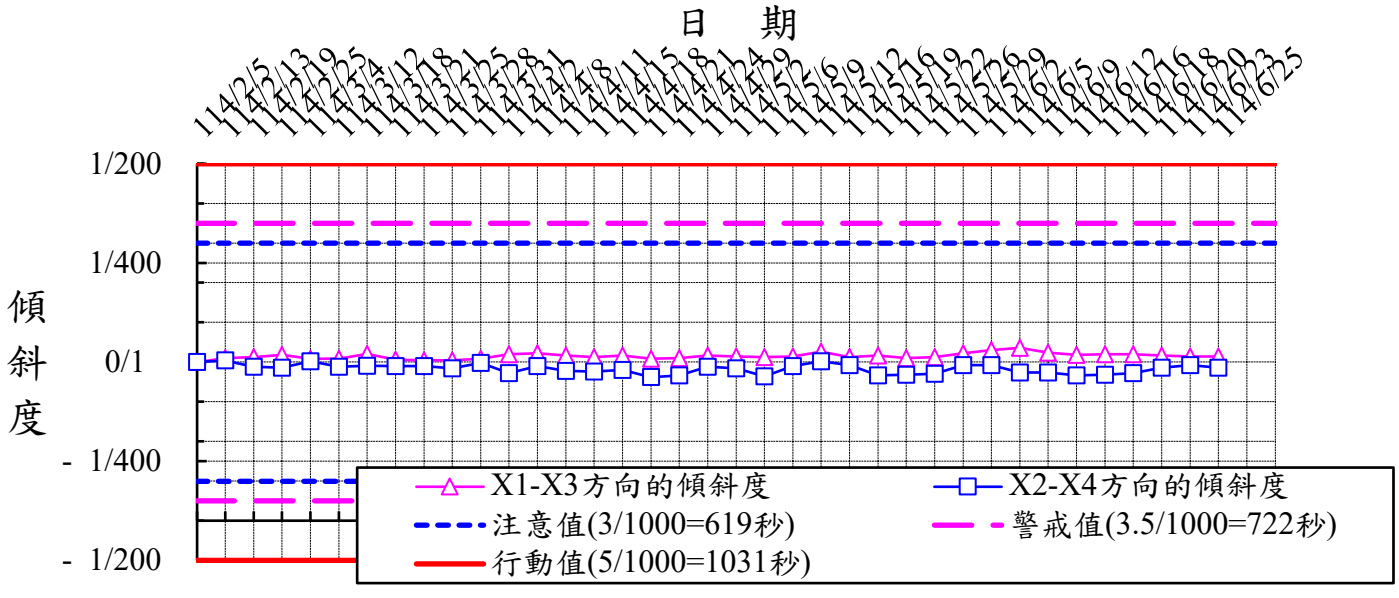
中鹿營造股份有限公司
台灣日東電工高雄第4工廠新建工程
大地監測報表--TI-3鄰房傾斜計量測記錄

日期	時間	X1 值	X3 值	(X1-X3)/2	傾斜角θ秒	傾斜度	X2 值	X4 值	(X2-X4)/2	傾斜角θ秒	傾斜度
114/2/5	15:00	-329	336	-665.0	初始值		23	-19	42.0	初始值	
114/5/26	10:00	-289	370	-659.0	24.8	*註	52	25	27.0	-61.9	1/-3333
114/5/29	10:00	-319	335	-654.0	45.4	1/4545	26	-12	38.0	-16.5	*註
114/6/2	10:00	-321	329	-650.0	61.9	1/3333	21	-17	38.0	-16.5	*註
114/6/5	10:00	-283	364	-647.0	74.3	1/2778	53	24	29.0	-53.6	1/-3846
114/6/9	10:00	-293	360	-653.0	49.5	1/4167	45	16	29.0	-53.6	1/-3846
114/6/12	10:00	-293	363	-656.0	37.1	*註	46	21	25.0	-70.1	1/-2941
114/6/16	10:00	-294	361	-655.0	41.3	1/5000	45	19	26.0	-66.0	1/-3125
114/6/18	10:00	-295	360	-655.0	41.3	1/5000	45	17	28.0	-57.8	1/-3571
114/6/20	10:00	-317	340	-657.0	33.0	*註	28	-7	35.0	-28.9	*註
114/6/23	10:00	-319	339	-658.0	28.9	*註	28	-10	38.0	-16.5	*註
114/6/25	10:00	-338	320	-658.0	28.9	*註	9	-26	35.0	-28.9	*註

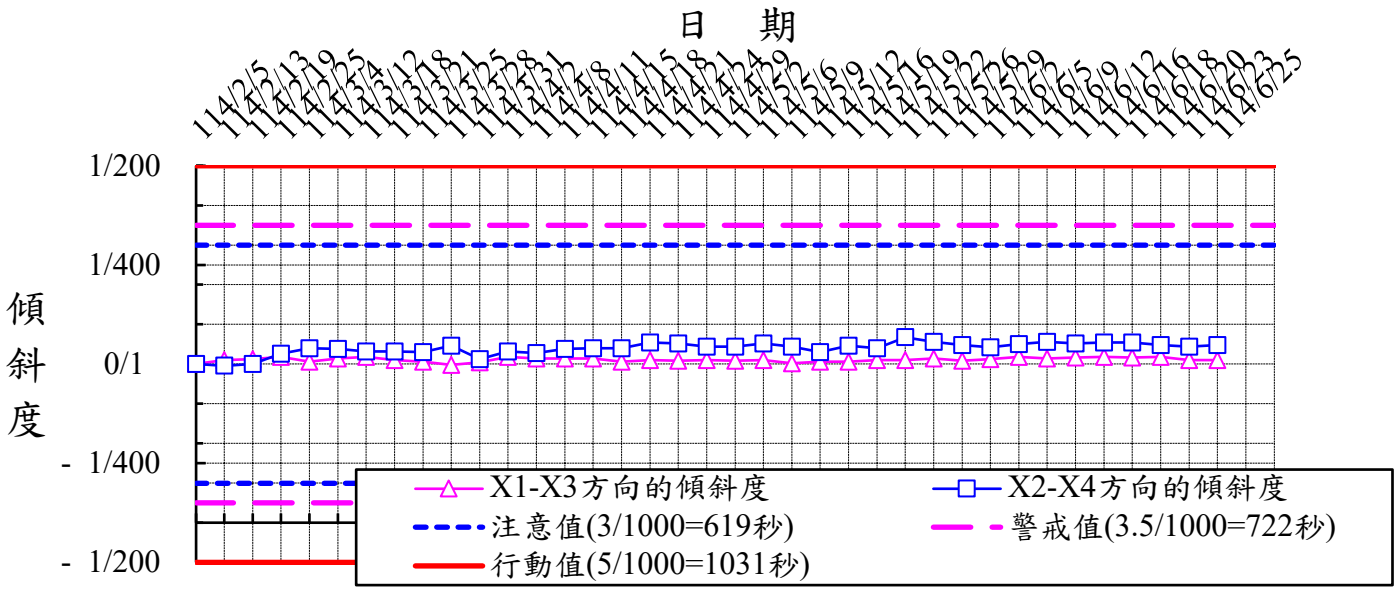
中鹿營造股份有限公司
台灣日東電工高雄第4工廠新建工程
大地監測報表--TI-4鄰房傾斜計量測記錄

日期	時間	X1 值	X3 值	(X1-X3)/2	傾斜角θ秒	傾斜度	X2 值	X4 值	(X2-X4)/2	傾斜角θ秒	傾斜度
114/2/5	15:00	106	-98	204.0	初始值		-41	50	-91.0	初始值	
114/5/26	10:00	146	-65	211.0	28.9	*註	8	71	-63.0	115.5	1/1786
114/5/29	10:00	112	-96	208.0	16.5	*註	-25	42	-67.0	99.0	1/2083
114/6/2	10:00	109	-101	210.0	24.8	*註	-31	39	-70.0	86.6	1/2381
114/6/5	10:00	148	-65	213.0	37.1	*註	8	74	-66.0	103.1	1/2000
114/6/9	10:00	138	-73	211.0	28.9	*註	1	64	-63.0	115.5	1/1786
114/6/12	10:00	141	-71	212.0	33.0	*註	2	67	-65.0	107.3	1/1923
114/6/16	10:00	141	-72	213.0	37.1	*註	2	66	-64.0	111.4	1/1852
114/6/18	10:00	138	-74	212.0	33.0	*註	0	64	-64.0	111.4	1/1852
114/6/20	10:00	117	-96	213.0	37.1	*註	-22	45	-67.0	99.0	1/2083
114/6/23	10:00	113	-96	209.0	20.6	*註	-25	44	-69.0	90.8	1/2273
114/6/25	10:00	97	-112	209.0	20.6	*註	-40	27	-67.0	99.0	1/2083

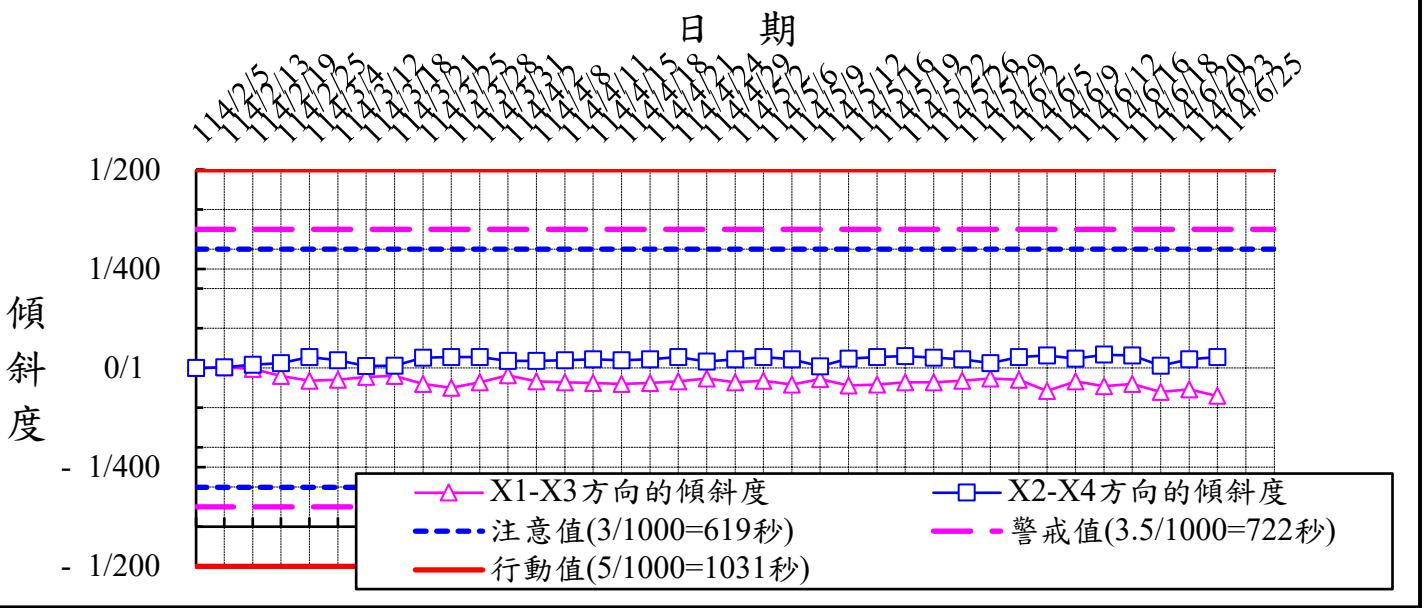
中鹿營造股份有限公司
台灣日東電工高雄第4工廠新建工程
大地監測報表--TI-5鄰房傾斜計量測記錄

日期	時間	X1 值	X3 值	(X1-X3)/2	傾斜角θ秒	傾斜度	X2 值	X4 值	(X2-X4)/2	傾斜角θ秒	傾斜度
114/2/5	15:00	73	-65	138.0	初始值		-47	55	-102.0	初始值	
114/5/26	10:00	100	-20	120.0	-74.3	1/-2778	-5	84	-89.0	53.6	1/3846
114/5/29	10:00	69	-53	122.0	-66.0	1/-3125	-38	53	-91.0	45.4	1/4545
114/6/2	10:00	67	-58	125.0	-53.6	1/-3846	-44	52	-96.0	24.8	*註
114/6/5	10:00	102	-21	123.0	-61.9	1/-3333	-4	84	-88.0	57.8	1/3571
114/6/9	10:00	86	-23	109.0	-119.6	1/-1724	-11	75	-86.0	66.0	1/3125
114/6/12	10:00	96	-25	121.0	-70.1	1/-2941	-10	80	-90.0	49.5	1/4167
114/6/16	10:00	91	-24	115.0	-94.9	1/-2174	-10	75	-85.0	70.1	1/2941
114/6/18	10:00	92	-26	118.0	-82.5	1/-2500	-11	75	-86.0	66.0	1/3125
114/6/20	10:00	65	-43	108.0	-123.8	1/-1667	-43	56	-99.0	12.4	*註
114/6/23	10:00	64	-47	111.0	-111.4	1/-1852	-37	54	-91.0	45.4	1/4545
114/6/25	10:00	41	-62	103.0	-144.4	1/-1429	-51	37	-88.0	57.8	1/3571

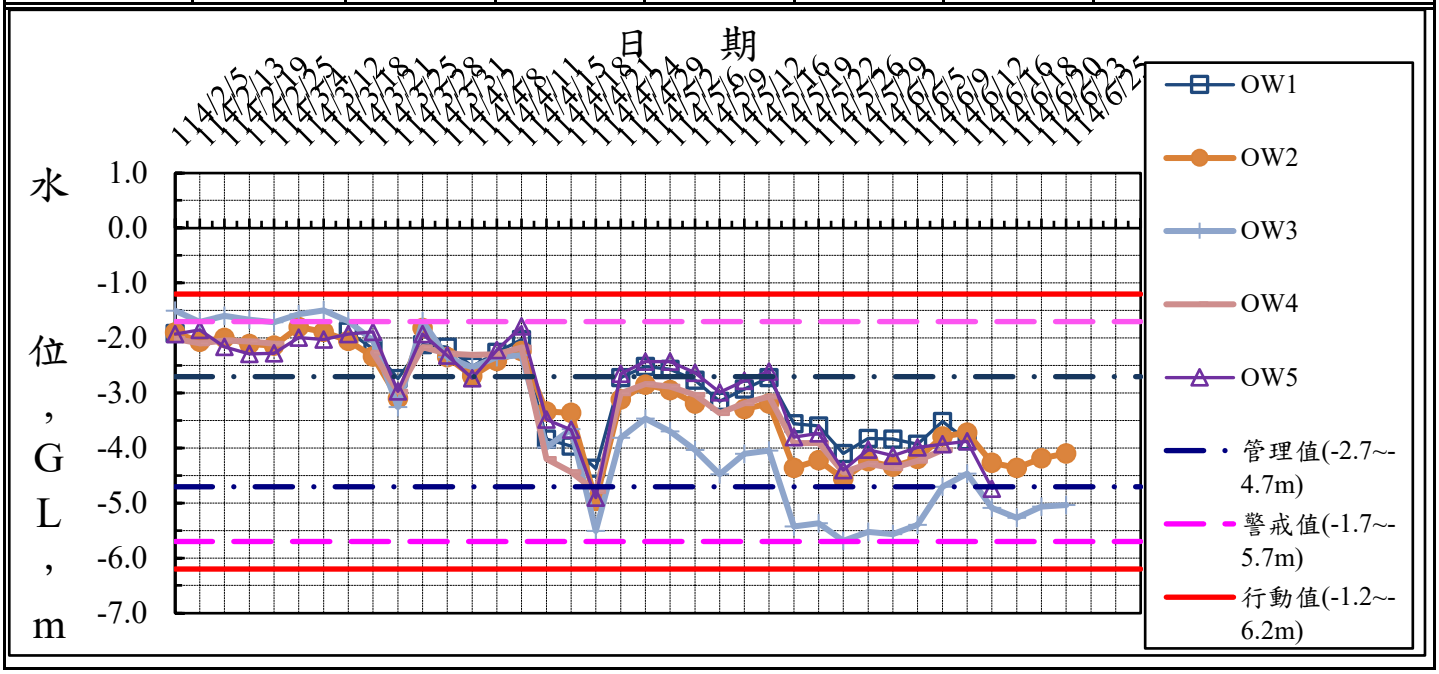
中鹿營造股份有限公司
台灣日東電工高雄第4工廠新建工程
大地監測報表--水位觀測計

編號		OW1	OW2	OW3	OW4	OW5	備註
埋設日期		114/1/21	114/1/20	114/1/22	114/1/21	114/1/20	水位觀測計高程以
埋設深度，m		20.0	20.0	20.0	20.0	20.0	GL:1.0000m
觀測計管口高程，m		0.4310	0.3804	0.2334	0.2640	0.6687	為基準
日期	時間	地下水位面深度，GL-m					
114/2/5	15:10	-1.92	-1.90	-1.51	-2.02	-1.93	初值
114/5/19	10:10	-2.72	-3.19	-4.05	-3.07	-2.61	第一階段開挖完成
114/5/22	10:10	-3.56	-4.36	-5.43	-3.92	-3.80	第一階段開挖完成
114/5/26	10:10	-3.60	-4.22	-5.37	-3.91	-3.73	第一階段開挖完成
114/5/29	10:10	-4.10	-4.56	-5.69	-4.45	-4.40	第二階段開挖中
114/6/2	10:10	-3.83	-4.24	-5.53	-4.29	-4.03	第二階段開挖中
114/6/5	10:10	-3.84	-4.34	-5.57	-4.37	-4.14	第二階段開挖中
114/6/9	10:10	-3.93	-4.20	-5.40	-4.24	-3.99	第二階段開挖中
114/6/12	10:10	-3.52	-3.79	-4.71	-4.04	-3.93	第二階段開挖中
114/6/16	10:10	-3.87	-3.72	-4.47	阻擋	-3.88	第二階段開挖中
114/6/18	10:10	阻擋	-4.27	-5.09	阻擋	-4.74	第二階段開挖中
114/6/20	10:10	阻擋	-4.36	-5.27	阻擋	阻擋	第二階段開挖中
114/6/23	10:10	阻擋	-4.19	-5.07	阻擋	阻擋	第二階段開挖中
114/6/25	10:10	阻擋	-4.10	-5.04	阻擋	阻擋	第二階段開挖中
