台灣日東電工高雄第4工廠新建工程

安全監測系統工作
(114/06/25)

中華民國 114 年 06 月 26 日

安全監測工作說明-114 年 06 月 25 日報告

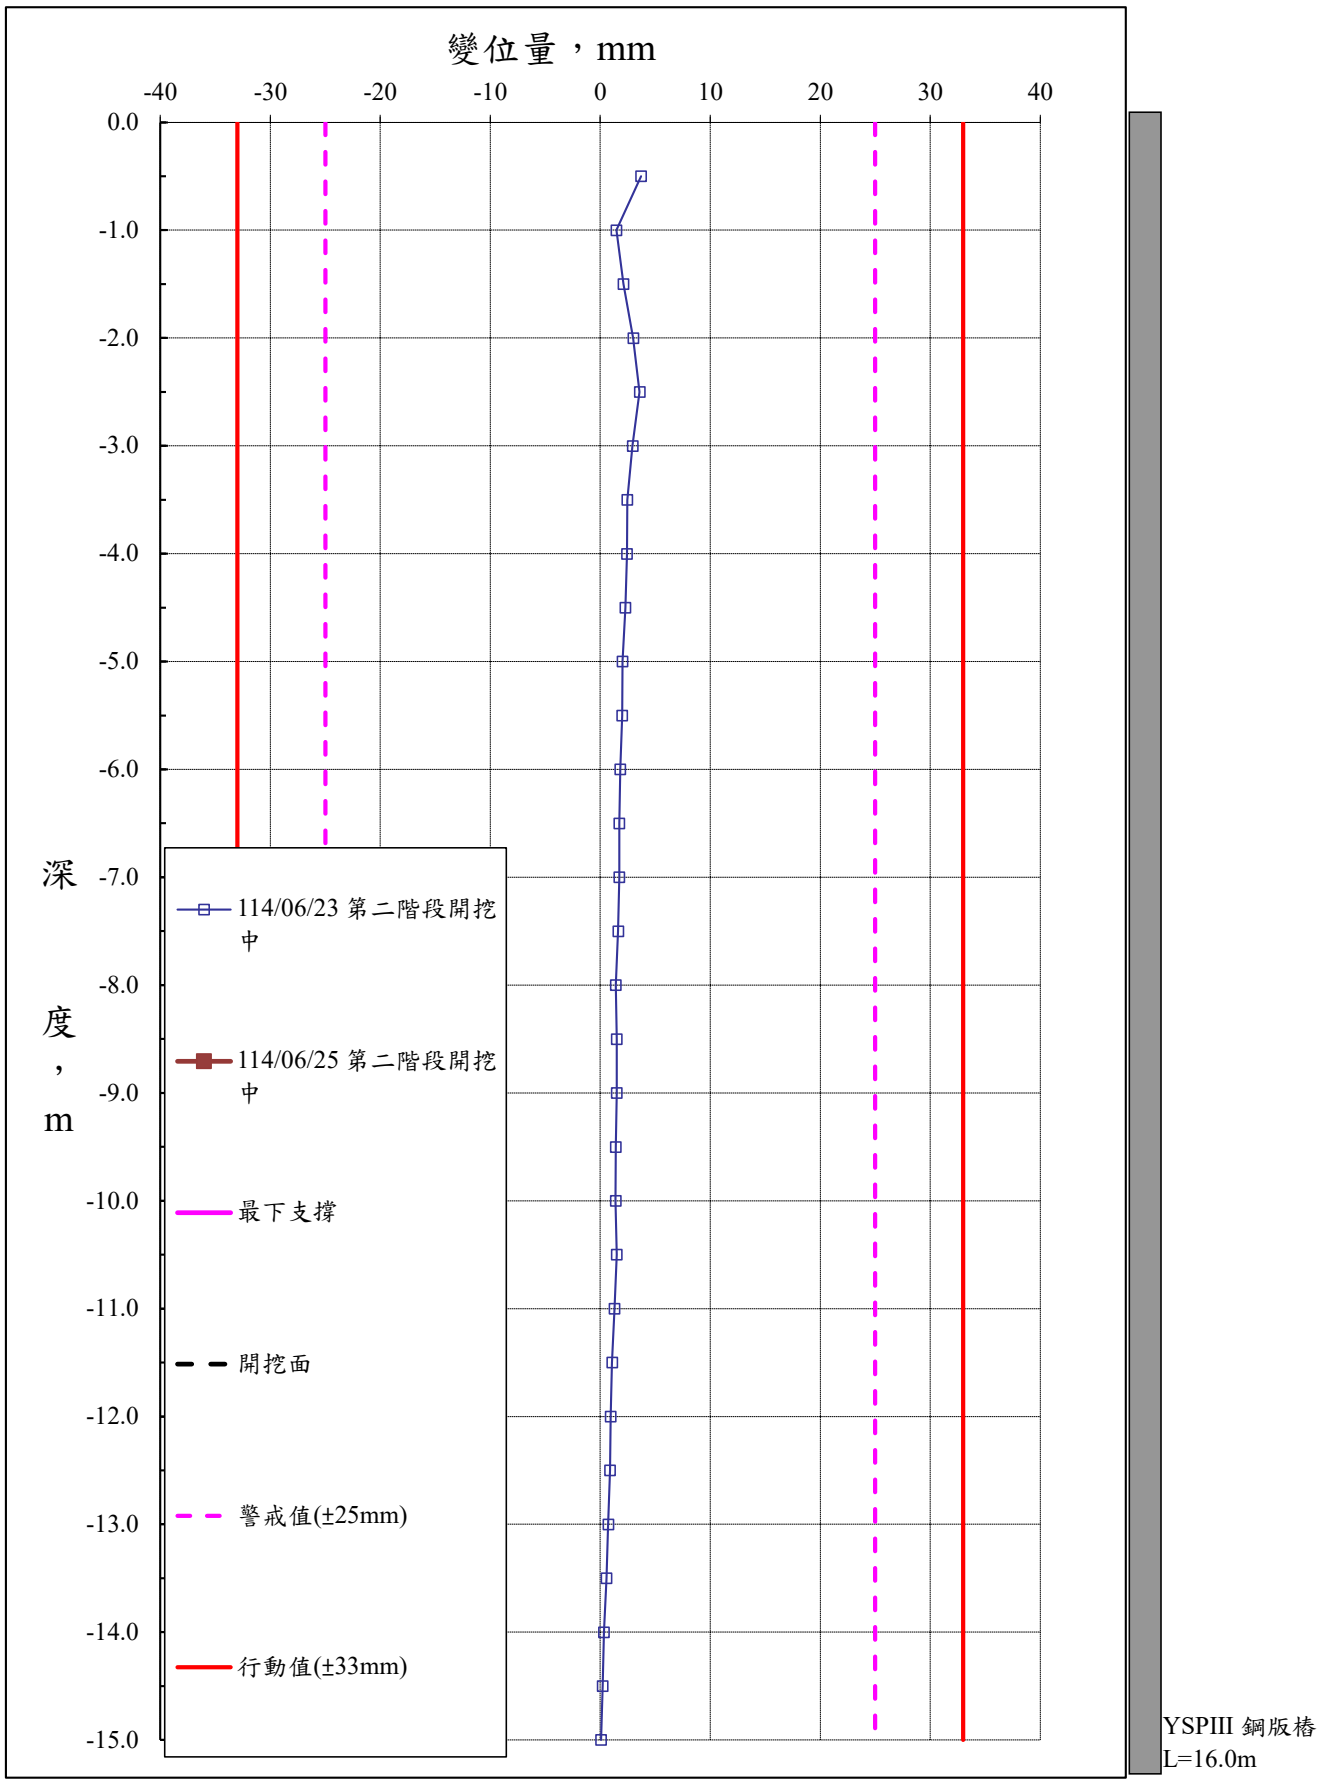
SIS-1 土中傾度管變位量歷時曲線圖

量測日期 / 深度(m)	114/06/23	114/06/25
-0.5	3.72	因土方阻擋導致無法量測
-1.0	1.46	
-1.5	2.10	
-2.0	3.00	
-2.5	3.58	
-3.0	2.94	
-3.5	2.46	
-4.0	2.44	
-4.5	2.29	
-5.0	2.02	
-5.5	1.99	
-6.0	1.83	
-6.5	1.74	
-7.0	1.73	
-7.5	1.63	
-8.0	1.41	
-8.5	1.50	
-9.0	1.50	
-9.5	1.41	
-10.0	1.40	
-10.5	1.49	
-11.0	1.30	
-11.5	1.08	
-12.0	0.96	
-12.5	0.88	
-13.0	0.73	
-13.5	0.56	
-14.0	0.34	
-14.5	0.23	
-15.0	0.06

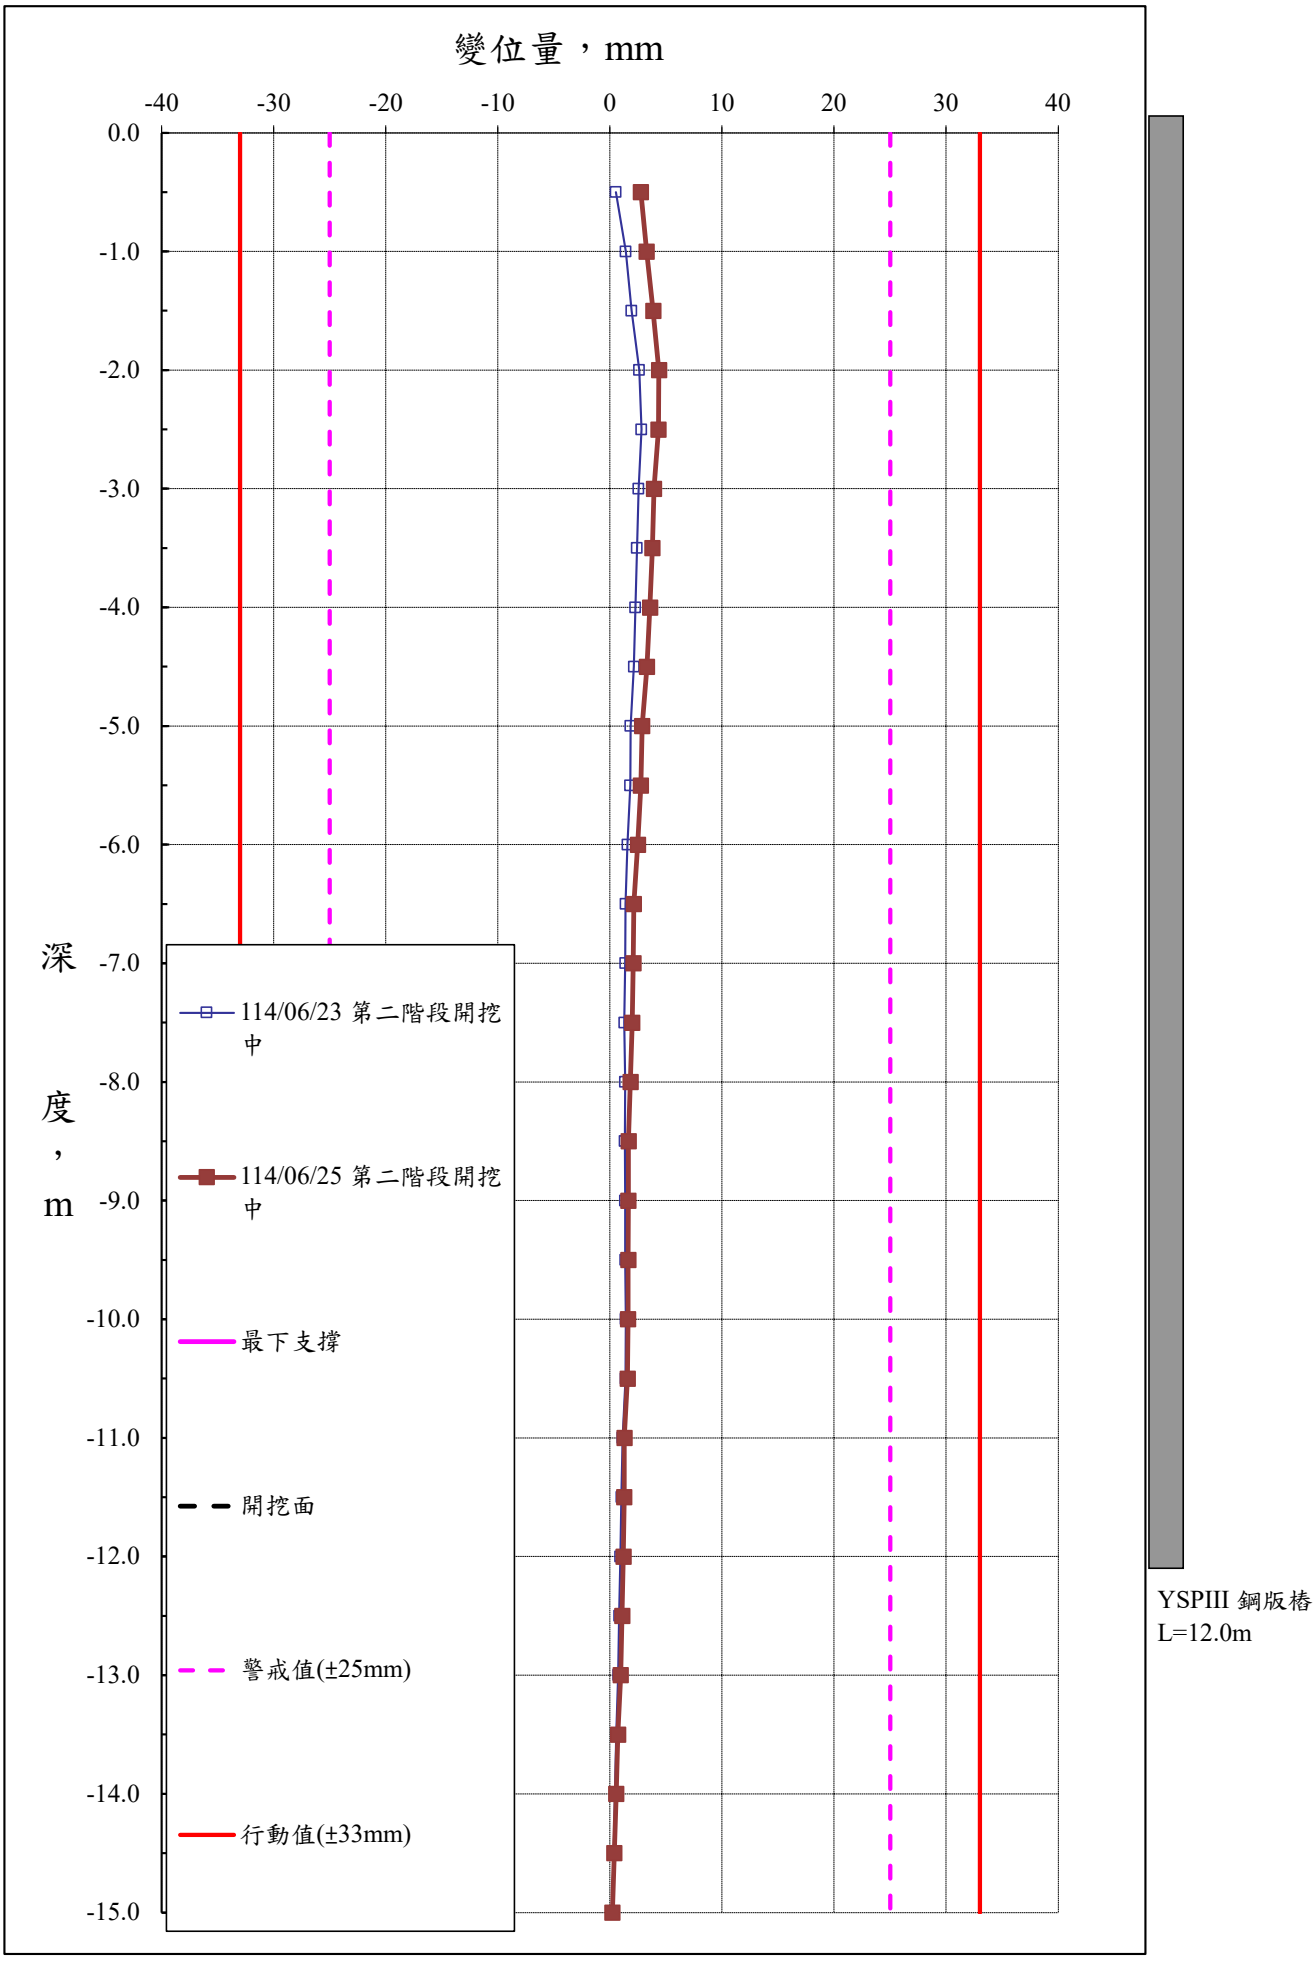
SIS-2 土中傾度管變位量歷時曲線圖

量測日期 / 深度(m)	114/06/23	114/06/25
-0.5	0.54	2.76
-1.0	1.42	3.27
-1.5	1.94	3.86
-2.0	2.62	4.37
-2.5	2.82	4.34
-3.0	2.57	3.94
-3.5	2.42	3.79
-4.0	2.28	3.57
-4.5	2.15	3.30
-5.0	1.85	2.88
-5.5	1.82	2.76
-6.0	1.58	2.49
-6.5	1.40	2.14
-7.0	1.38	2.09
-7.5	1.29	1.99
-8.0	1.36	1.84
-8.5	1.34	1.67
-9.0	1.37	1.65
-9.5	1.38	1.64
-10.0	1.42	1.62
-10.5	1.40	1.58
-11.0	1.13	1.29
-11.5	1.04	1.28
-12.0	0.93	1.21
-12.5	0.83	1.09
-13.0	0.75	0.97
-13.5	0.56	0.72
-14.0	0.47	0.57
-14.5	0.34	0.39
-15.0	0.21	0.22

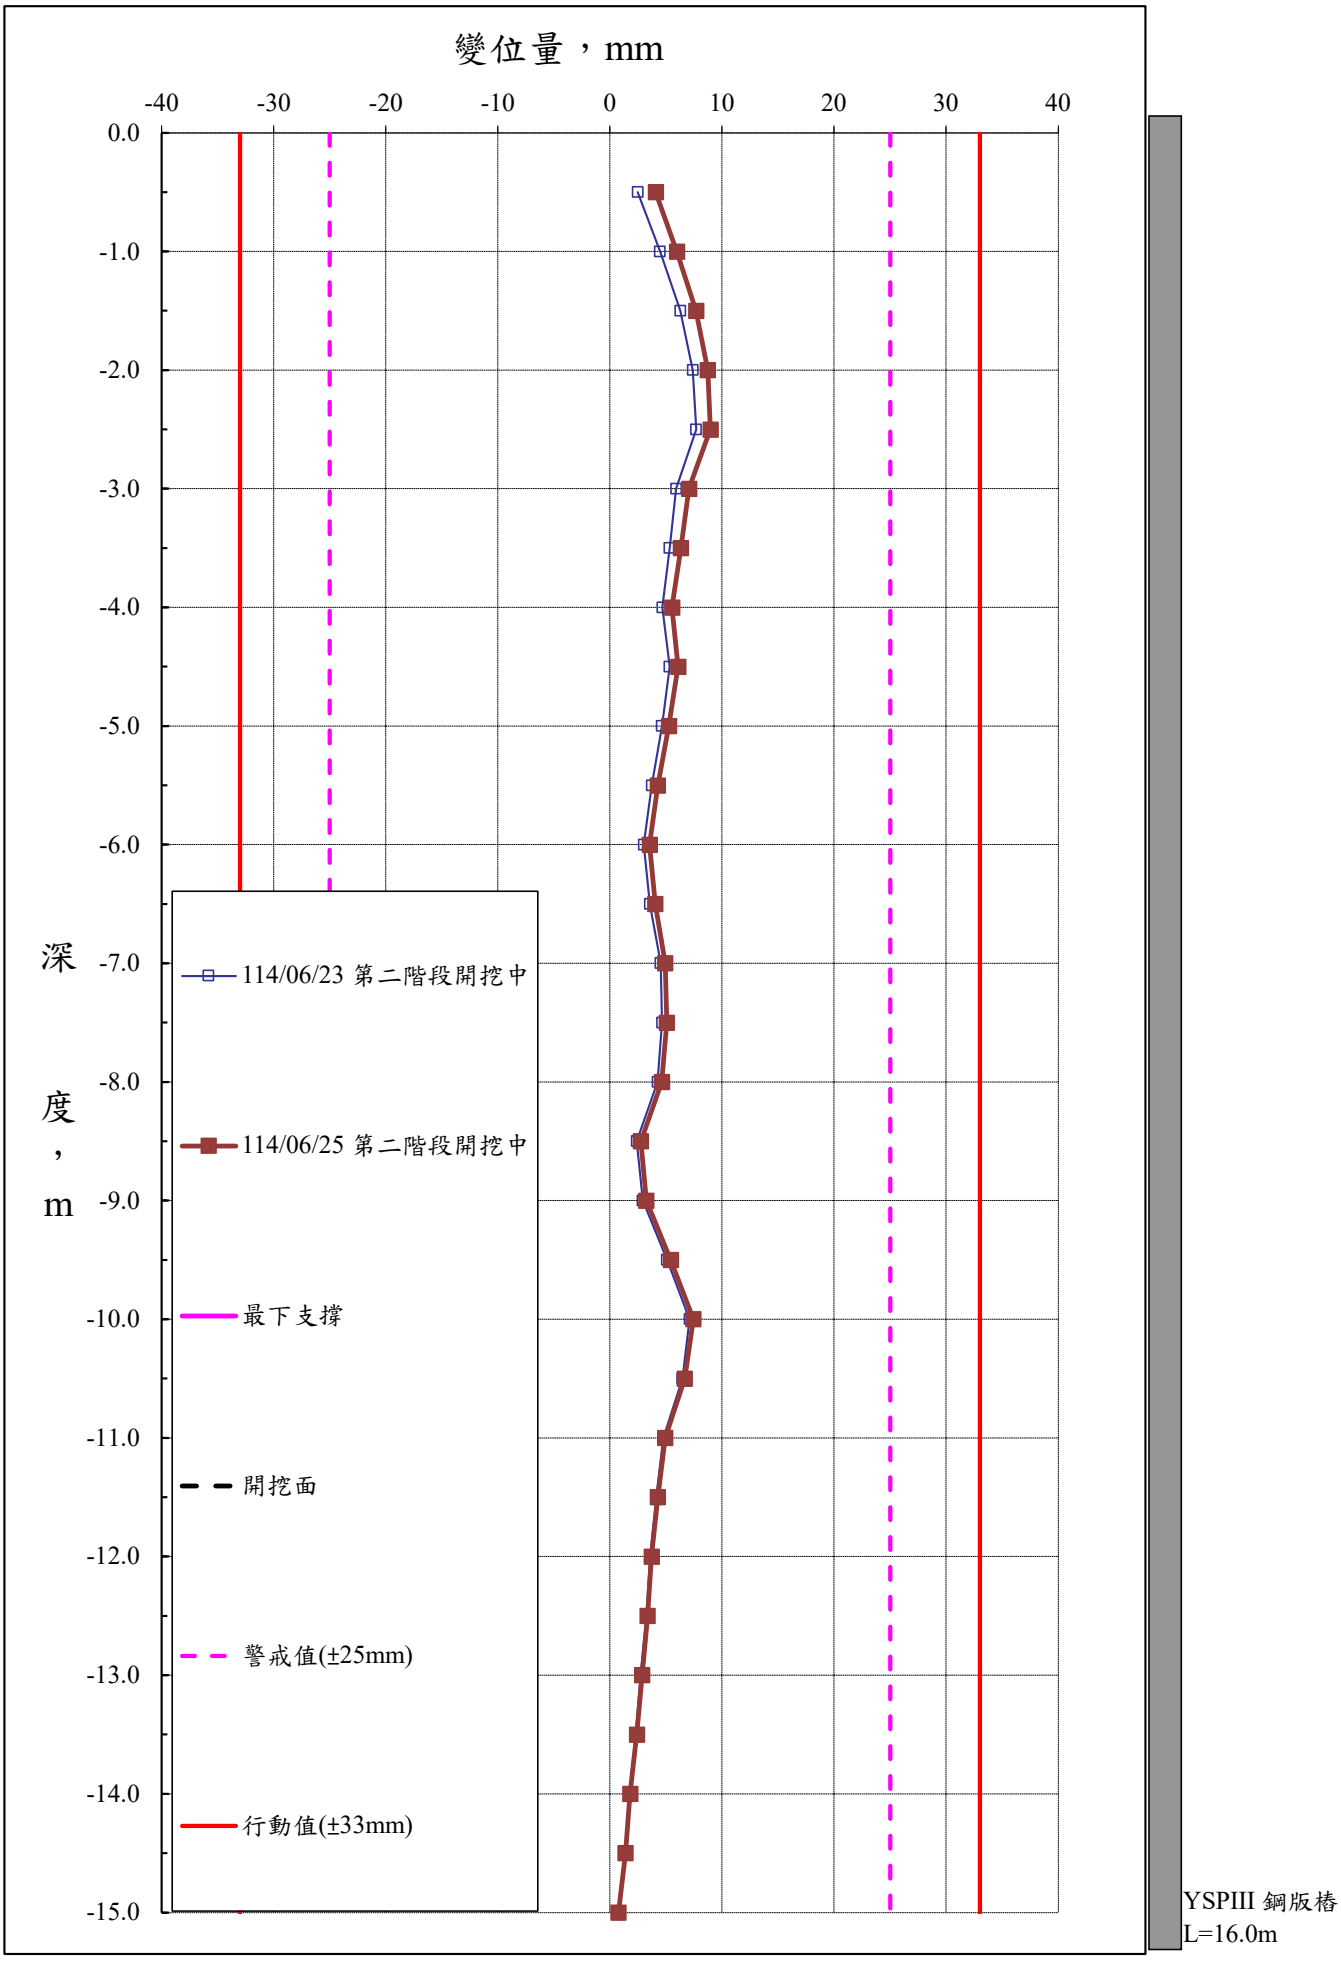
SIS-3 土中傾度管變位量歷時曲線圖

量測日期 / 深度(m)	114/06/23	114/06/25
-0.5	2.49	4.09
-1.0	4.47	5.98
-1.5	6.29	7.69
-2.0	7.41	8.73
-2.5	7.71	8.97
-3.0	5.92	7.06
-3.5	5.33	6.34
-4.0	4.69	5.55
-4.5	5.34	6.09
-5.0	4.65	5.26
-5.5	3.75	4.27
-6.0	3.03	3.55
-6.5	3.58	4.05
-7.0	4.54	4.94
-7.5	4.66	5.07
-8.0	4.26	4.64
-8.5	2.41	2.76
-9.0	2.94	3.25
-9.5	5.11	5.43
-10.0	7.12	7.45
-10.5	6.47	6.67
-11.0	4.76	4.94
-11.5	4.13	4.28
-12.0	3.60	3.72
-12.5	3.25	3.36
-13.0	2.75	2.88
-13.5	2.30	2.41
-14.0	1.75	1.81
-14.5	1.35	1.39
-15.0	0.74	0.77

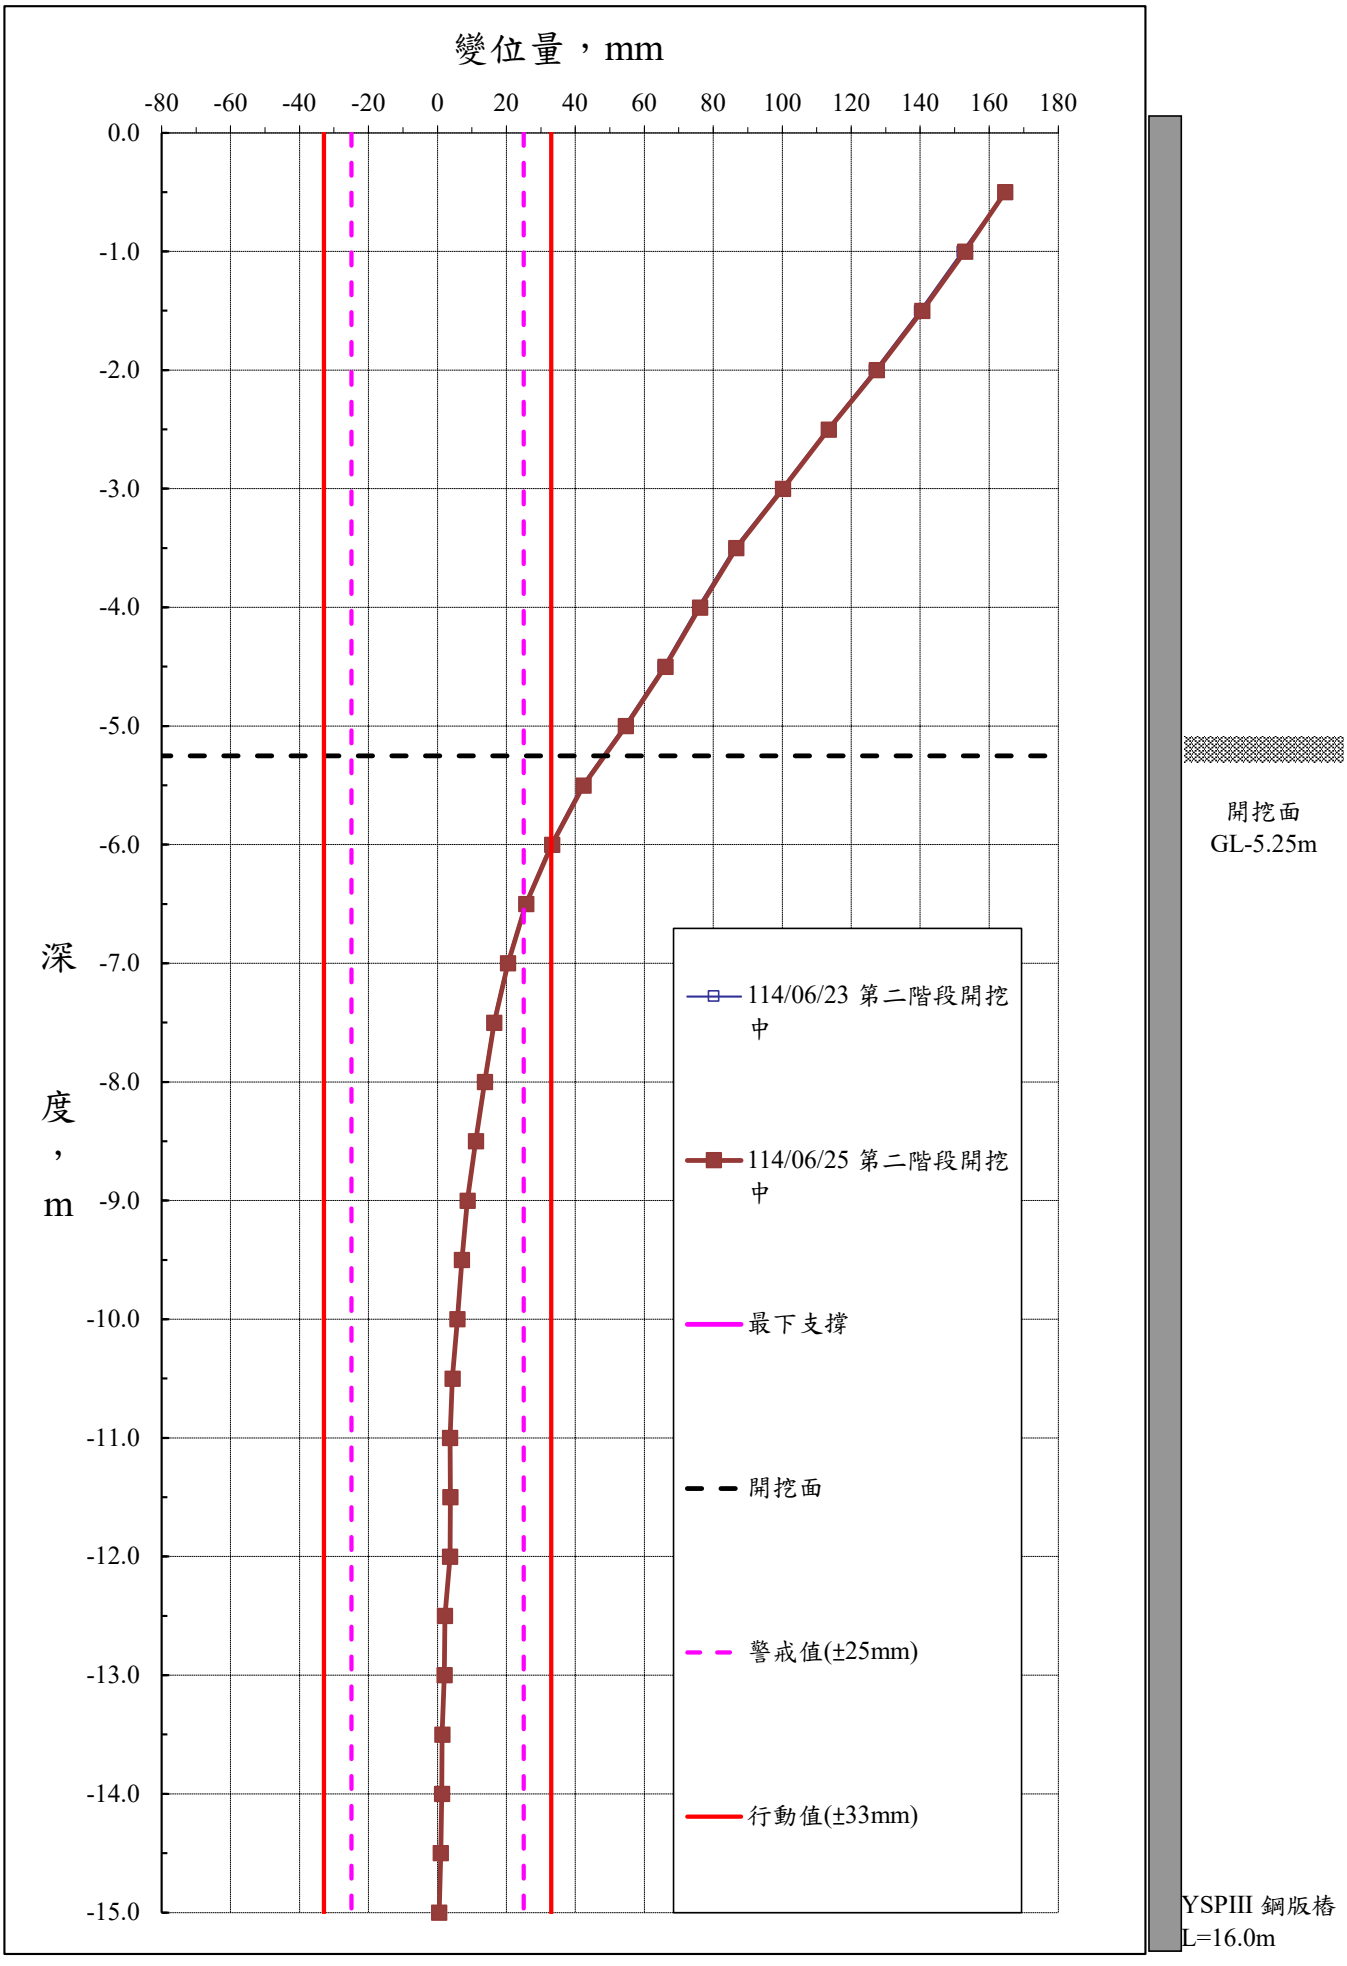
SIS-4 土中傾度管變位量歷時曲線圖

1. 沉陷觀測釘在 114/06/25 量測時微量變化，測值已超過「行動值」，因沉陷觀測釘(S14~S26)有重車行駛、鄰近其他工地抽水及工地抽水導致測值微量變化，沉陷觀測釘(S61~S70）有微量變化，可能是開挖及工地抽水導致測值有微量變化。鄰房傾斜計在 114/06/25 量測時微量變化，測值未超過「警戒值」。
2. 水位觀測井在觀測期間 114/06/25 量測時微量變化，測值已超過「警戒值」，研判因鄰近其他工地抽水及工地抽水所導致水位變化過大。
3. 土中傾斜管在 114/06/25 量測時有微量變化，土中傾斜管(SIS-4~ SIS-8)測值有微量變化已超過「行動值」，研判因下雨及開挖導致傾斜管變形。

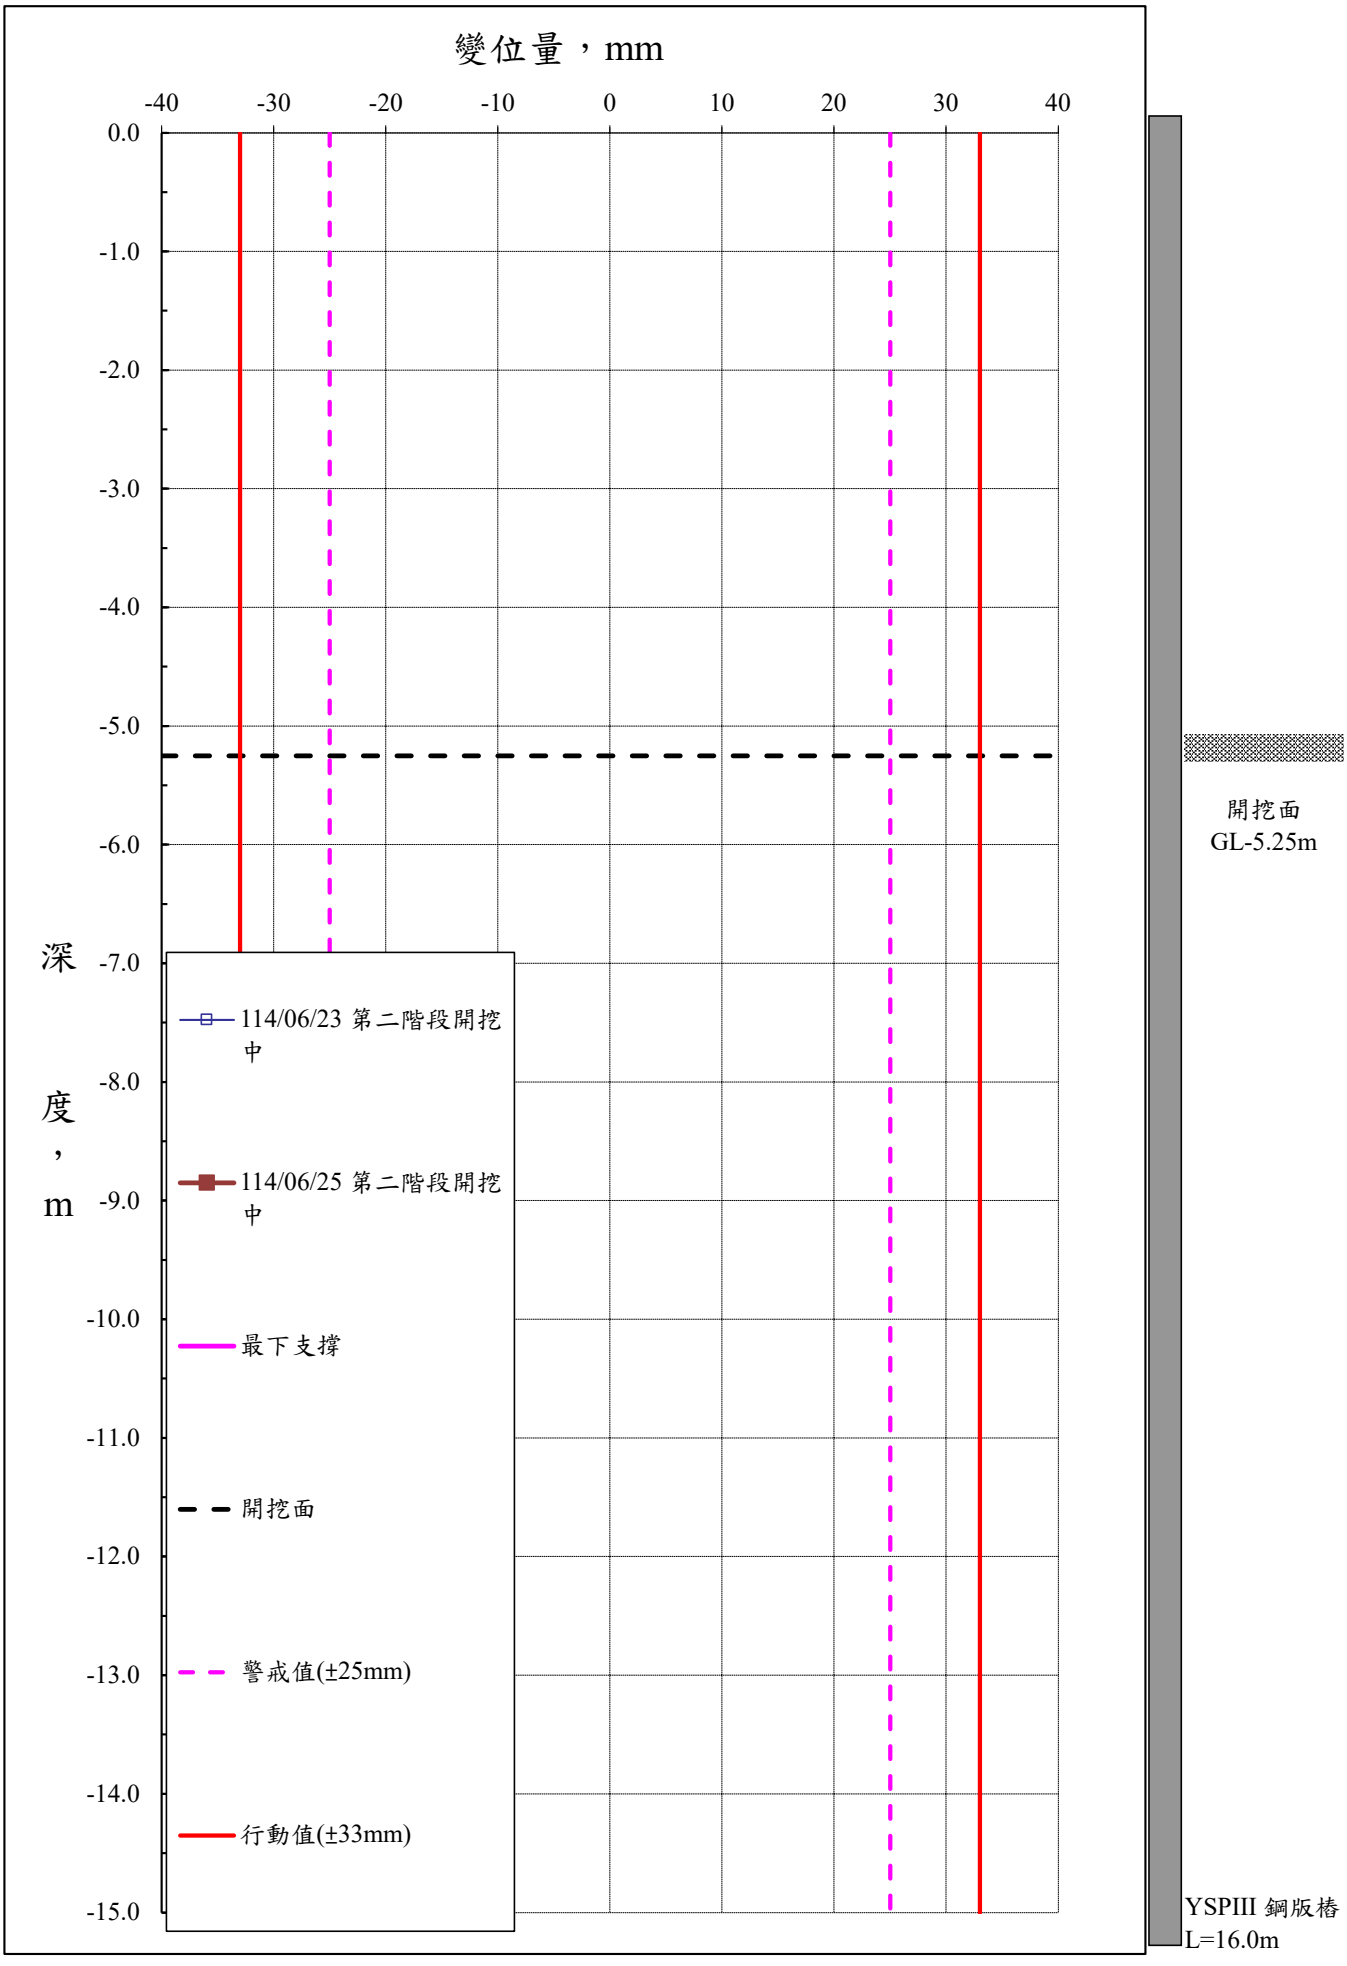
SIS-5 土中傾度管變位量歷時曲線圖

量測日期 / 深度(m)	114/06/23	114/06/25
-0.5	因鋼鈑樁打入時損壞無法量測	因鋼鈑樁打入時損壞無法量測
-1.0		
-1.5		
-2.0		
-2.5		
-3.0		
-3.5		
-4.0		
-4.5		
-5.0		
-5.5		
-6.0		
-6.5		
-7.0		
-7.5		
-8.0		
-8.5		
-9.0		
-9.5		
-10.0		
-10.5		
-11.0		
-11.5		
-12.0		
-12.5		
-13.0		
-13.5		
-14.0		
-14.5		
-15.0

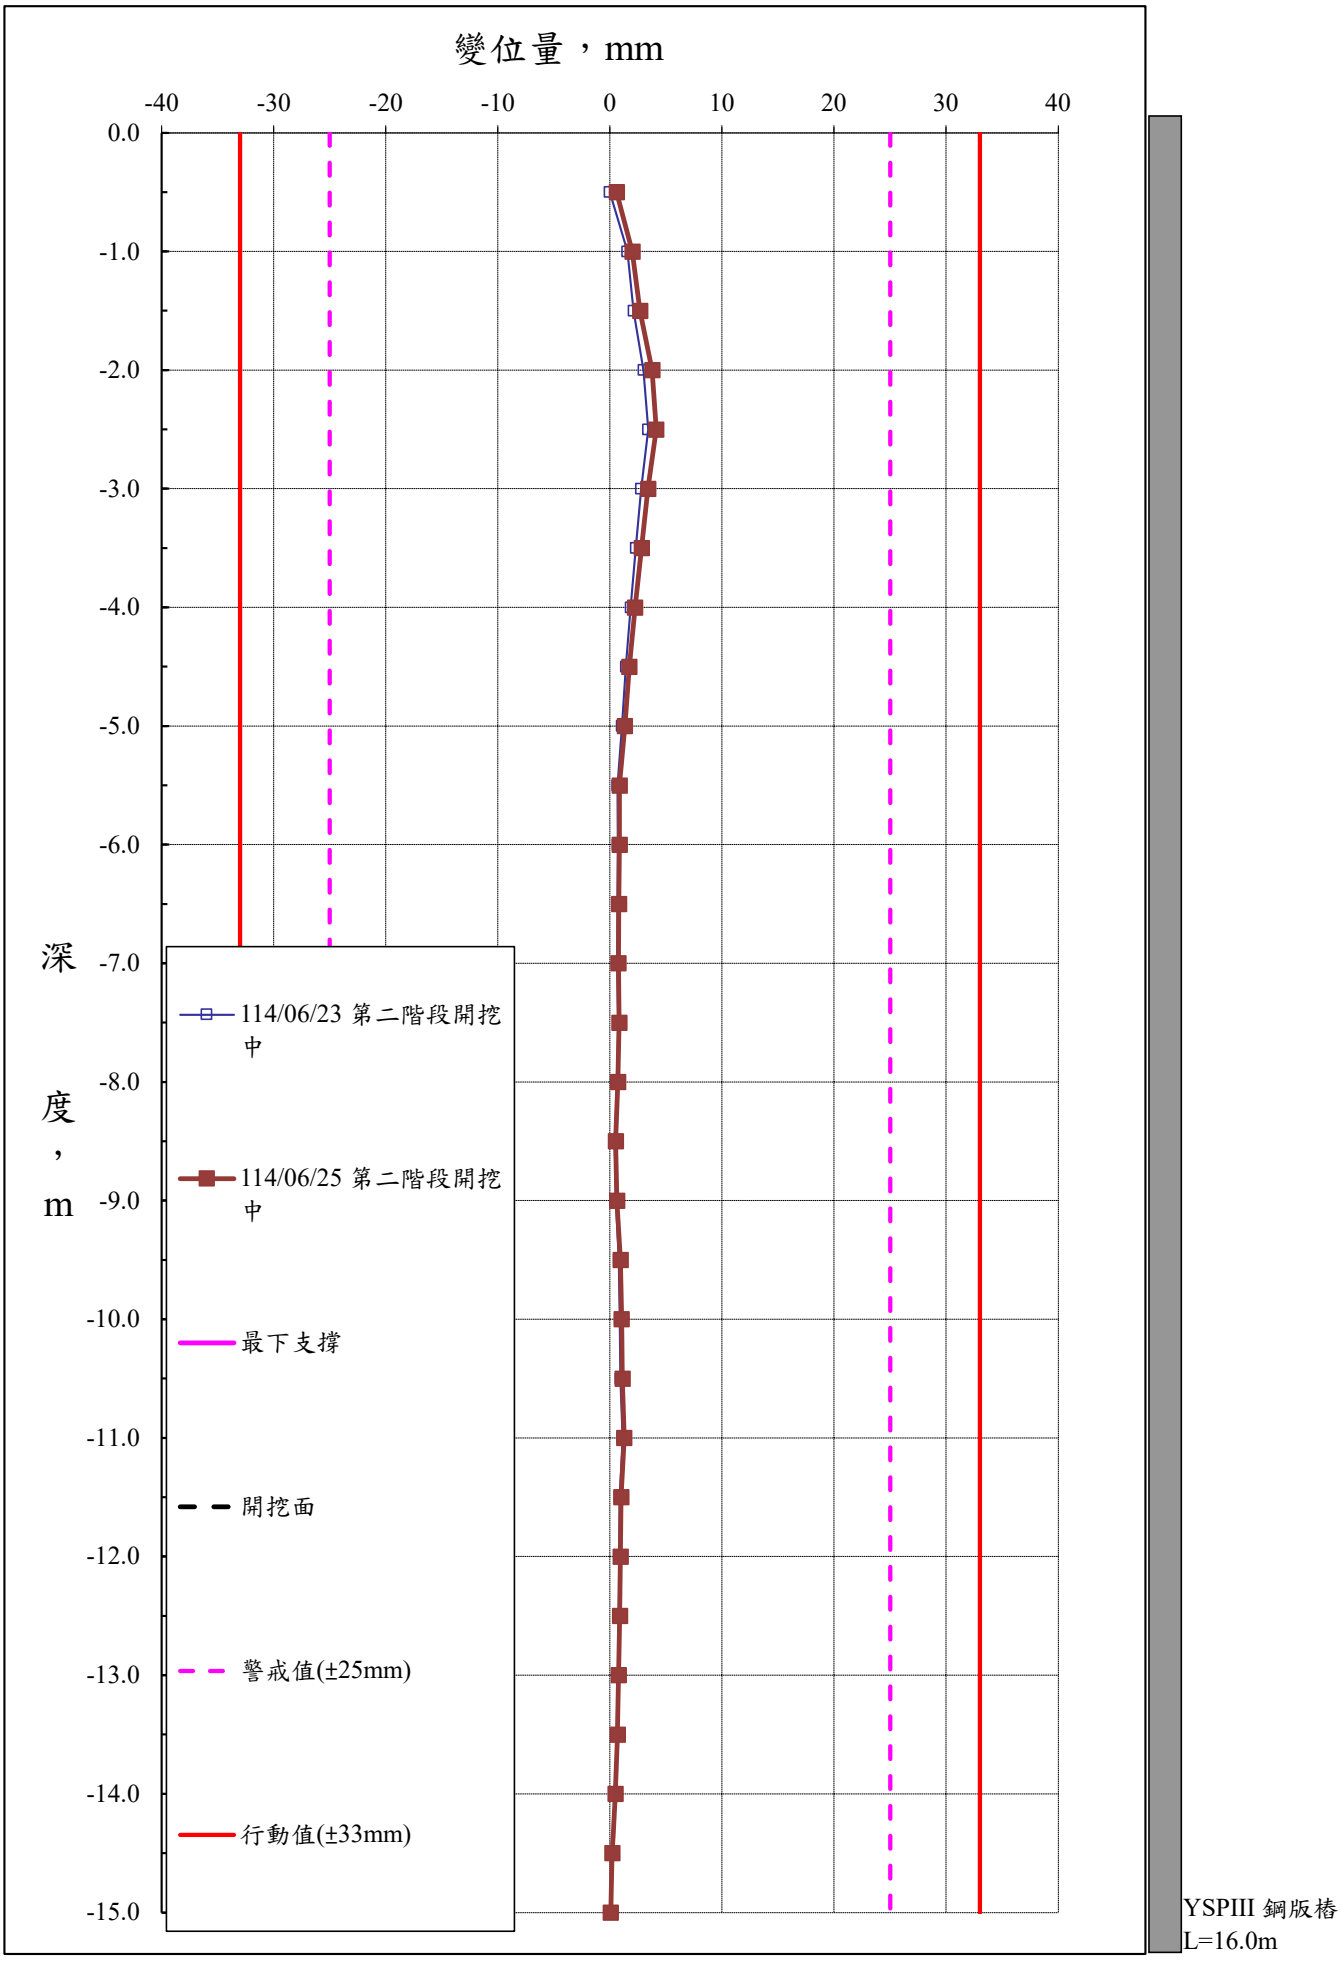
SIS-9 土中傾度管變位量歷時曲線圖

量測日期 / 深度(m)	114/06/23	114/06/25
-0.5	-0.02	0.60
-1.0	1.57	2.01
-1.5	2.12	2.69
-2.0	3.00	3.77
-2.5	3.41	4.12
-3.0	2.79	3.40
-3.5	2.32	2.84
-4.0	1.87	2.25
-4.5	1.44	1.74
-5.0	1.08	1.34
-5.5	0.68	0.86
-6.0	0.71	0.87
-6.5	0.68	0.81
-7.0	0.67	0.77
-7.5	0.74	0.83
-8.0	0.66	0.72
-8.5	0.43	0.52
-9.0	0.54	0.63
-9.5	0.80	0.95
-10.0	0.89	1.05
-10.5	0.95	1.12
-11.0	1.13	1.28
-11.5	0.88	1.00
-12.0	0.84	0.95
-12.5	0.79	0.89
-13.0	0.73	0.78
-13.5	0.65	0.69
-14.0	0.47	0.49
-14.5	0.23	0.21
-15.0	0.08	0.06

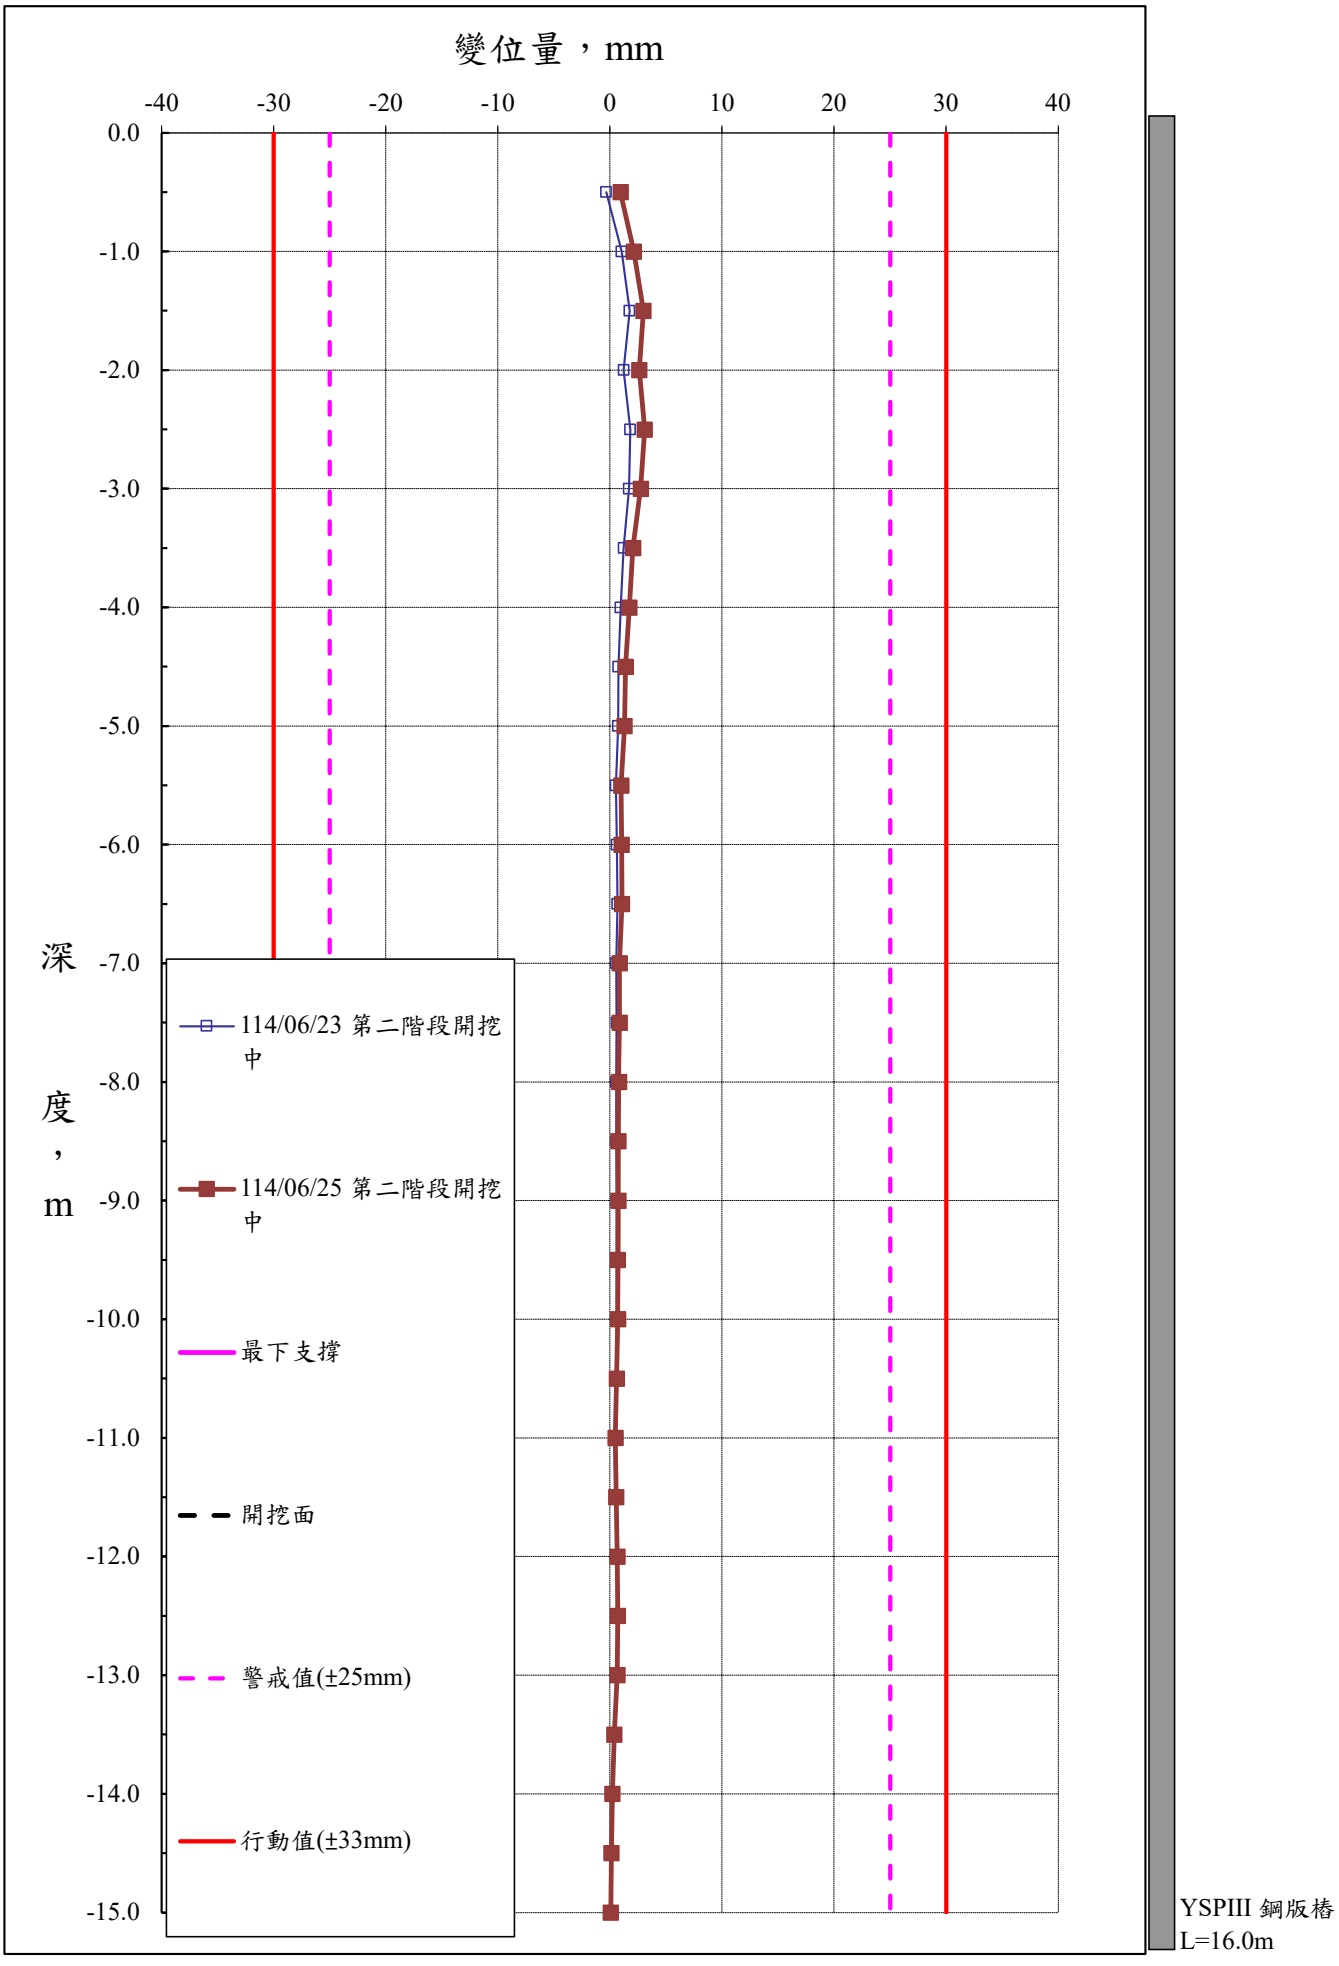
SIS-10 土中傾度管變位量歷時曲線圖

量測日期 / 深度(m)	114/06/23	114/06/25
-0.5	-0.33	0.95
-1.0	1.05	2.14
-1.5	1.76	2.99
-2.0	1.23	2.62
-2.5	1.81	3.11
-3.0	1.70	2.75
-3.5	1.24	2.06
-4.0	0.97	1.74
-4.5	0.76	1.41
-5.0	0.73	1.31
-5.5	0.53	1.01
-6.0	0.62	1.05
-6.5	0.68	1.08
-7.0	0.56	0.87
-7.5	0.60	0.87
-8.0	0.56	0.80
-8.5	0.56	0.75
-9.0	0.59	0.77
-9.5	0.59	0.71
-10.0	0.63	0.72
-10.5	0.55	0.60
-11.0	0.51	0.49
-11.5	0.56	0.57
-12.0	0.67	0.67
-12.5	0.64	0.71
-13.0	0.63	0.67
-13.5	0.41	0.39
-14.0	0.30	0.22
-14.5	0.17	0.13
-15.0	0.08	0.08
