台灣日東電工高雄第4工廠新建工程

安全監測系統工作
(114/06/27)

中華民國 114 年 06 月 27 日

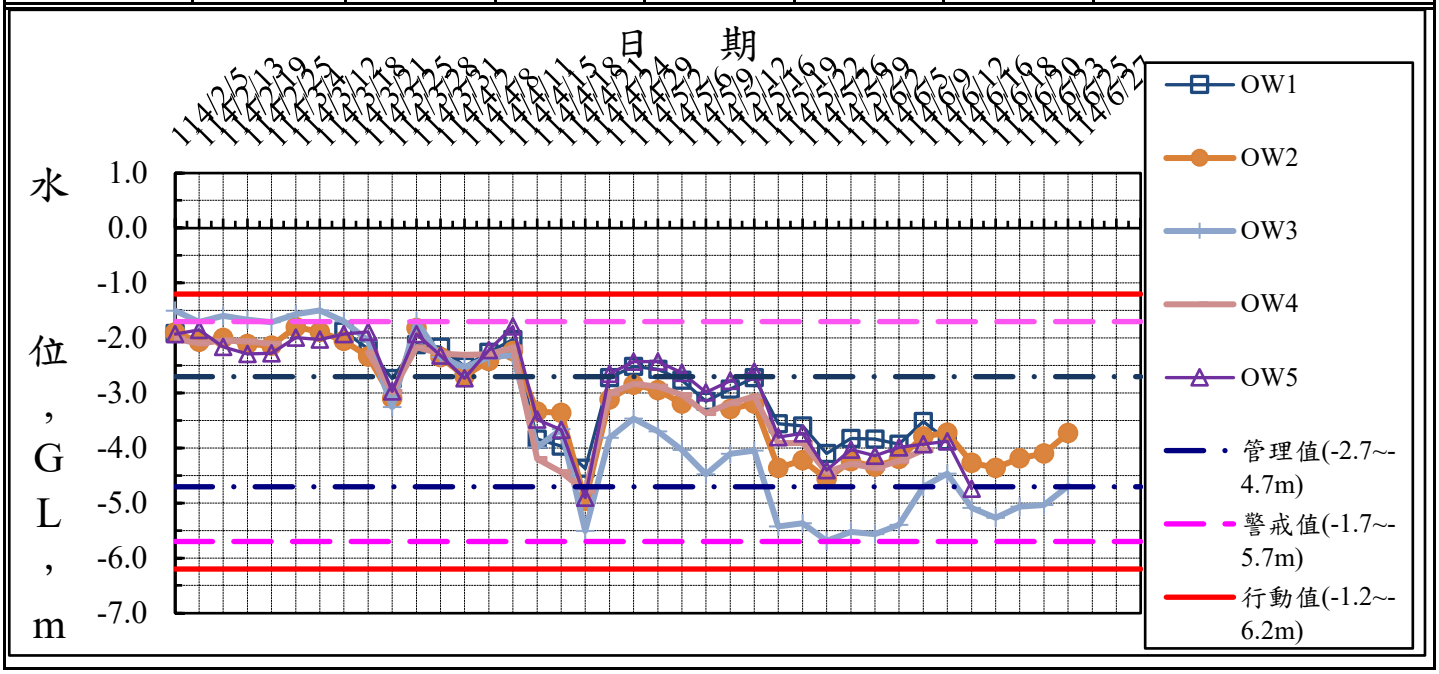
編號		OW1	OW2	OW3	OW4	OW5	備註
埋設日期		114/1/21	114/1/20	114/1/22	114/1/21	114/1/20	水位觀測計高程以
埋設深度，m		20.0	20.0	20.0	20.0	20.0	GL:1.0000m
觀測計管口高程，m		0.4310	0.3804	0.2334	0.2640	0.6687	為基準
日期	時間	地下水位面深度，GL-m					
114/2/5	15:10	-1.92	-1.90	-1.51	-2.02	-1.93	初值
114/5/22	10:10	-3.56	-4.36	-5.43	-3.92	-3.80	第一階段開挖完成
114/5/26	10:10	-3.60	-4.22	-5.37	-3.91	-3.73	第一階段開挖完成
114/5/29	10:10	-4.10	-4.56	-5.69	-4.45	-4.40	第二階段開挖中
114/6/2	10:10	-3.83	-4.24	-5.53	-4.29	-4.03	第二階段開挖中
114/6/5	10:10	-3.84	-4.34	-5.57	-4.37	-4.14	第二階段開挖中
114/6/9	10:10	-3.93	-4.20	-5.40	-4.24	-3.99	第二階段開挖中
114/6/12	10:10	-3.52	-3.79	-4.71	-4.04	-3.93	第二階段開挖中
114/6/16	10:10	-3.87	-3.72	-4.47	阻擋	-3.88	第二階段開挖中
114/6/18	10:10	阻擋	-4.27	-5.09	阻擋	-4.74	第二階段開挖中
114/6/20	10:10	阻擋	-4.36	-5.27	阻擋	阻擋	第二階段開挖中
114/6/23	10:10	阻擋	-4.19	-5.07	阻擋	阻擋	第二階段開挖中
114/6/25	10:10	阻擋	-4.10	-5.04	阻擋	阻擋	第二階段開挖中
114/6/27	10:10	阻擋	-3.73	-4.69	阻擋	阻擋	第二階段開挖中

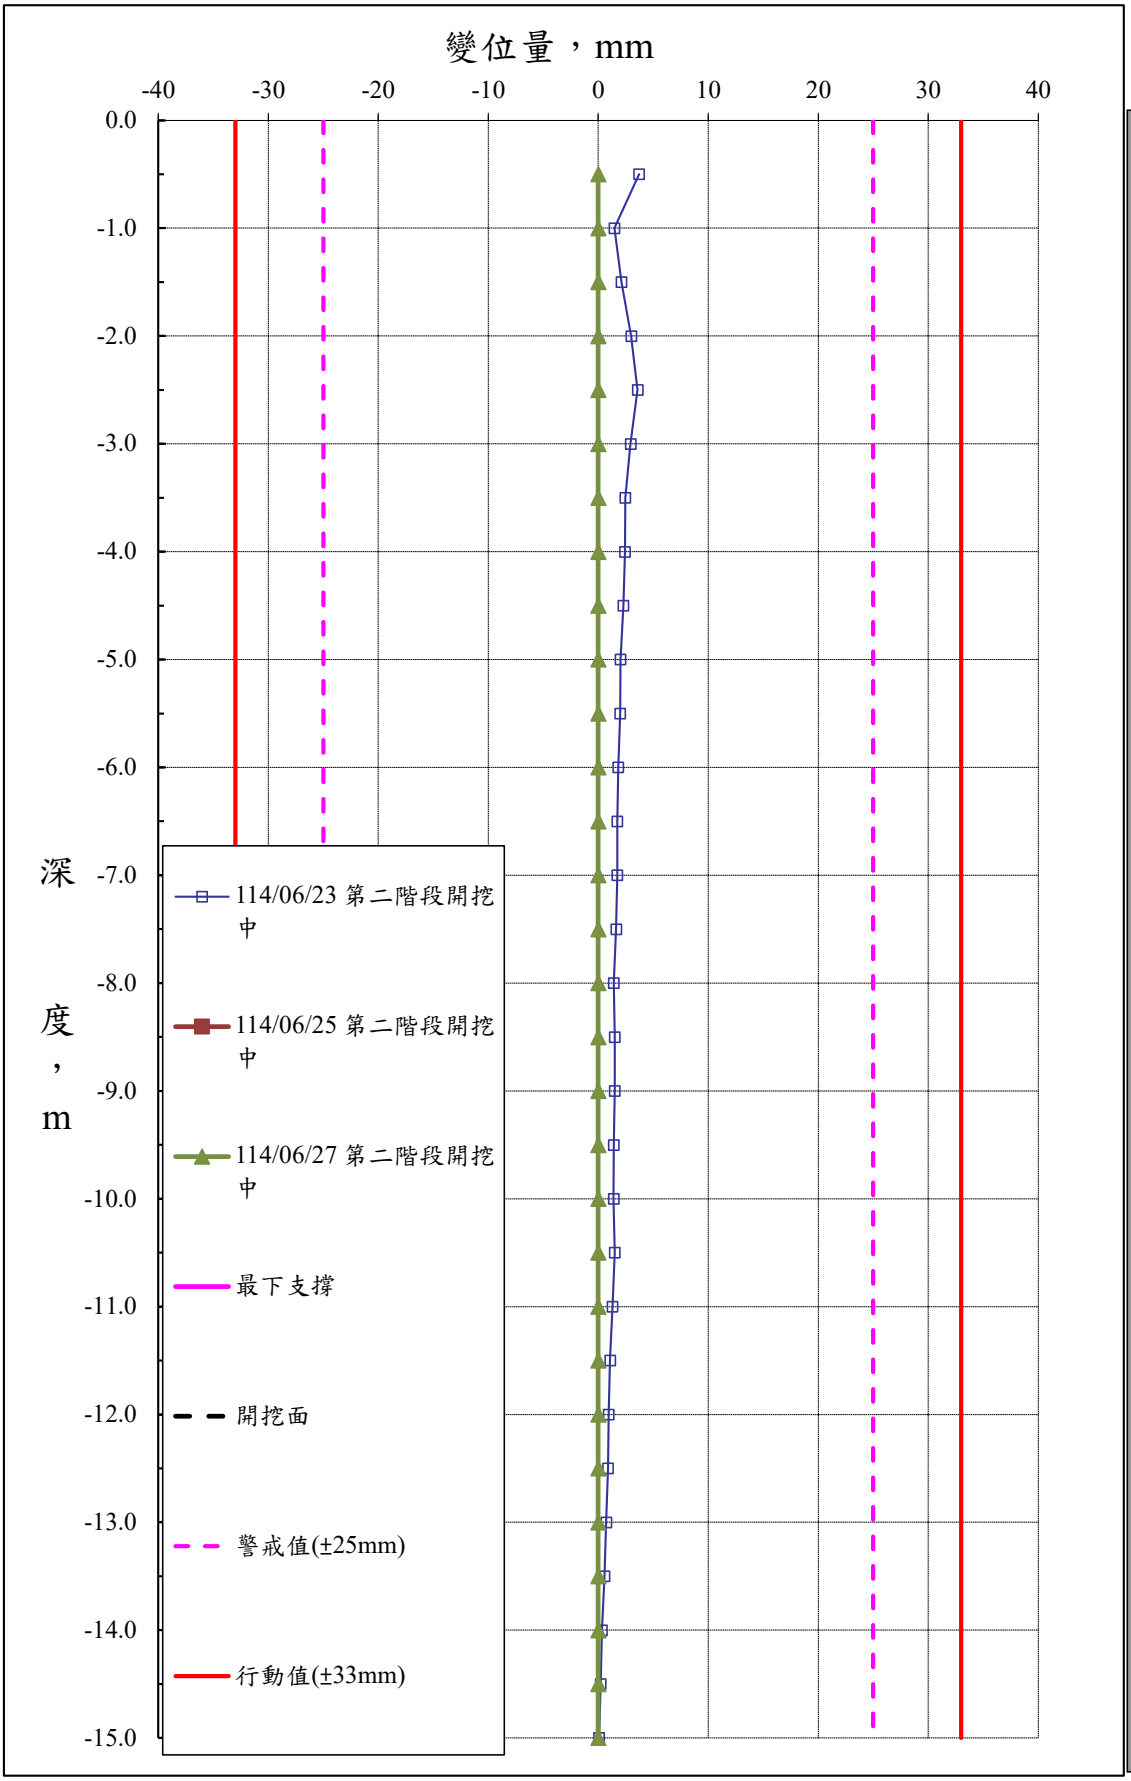
SIS-1 土中傾度管變位量歷時曲線圖

量測日期 / 深度(m)	114/06/23	114/06/25	114/06/27
-0.5	3.72	因土方阻擋導致無法量測	0.00
-1.0	1.46		0.00
-1.5	2.10		0.00
-2.0	3.00		0.00
-2.5	3.58		0.00
-3.0	2.94		0.00
-3.5	2.46		0.00
-4.0	2.44		0.00
-4.5	2.29		0.00
-5.0	2.02		0.00
-5.5	1.99		0.00
-6.0	1.83		0.00
-6.5	1.74		0.00
-7.0	1.73		0.00
-7.5	1.63		0.00
-8.0	1.41		0.00
-8.5	1.50		0.00
-9.0	1.50		0.00
-9.5	1.41		0.00
-10.0	1.40		0.00
-10.5	1.49		0.00
-11.0	1.30		0.00
-11.5	1.08		0.00
-12.0	0.96		0.00
-12.5	0.88		0.00
-13.0	0.73		0.00
-13.5	0.56		0.00
-14.0	0.34		0.00
-14.5	0.23		0.00
-15.0	0.06		0.00
-15.5			
-16.0			
-16.5			
-17.0

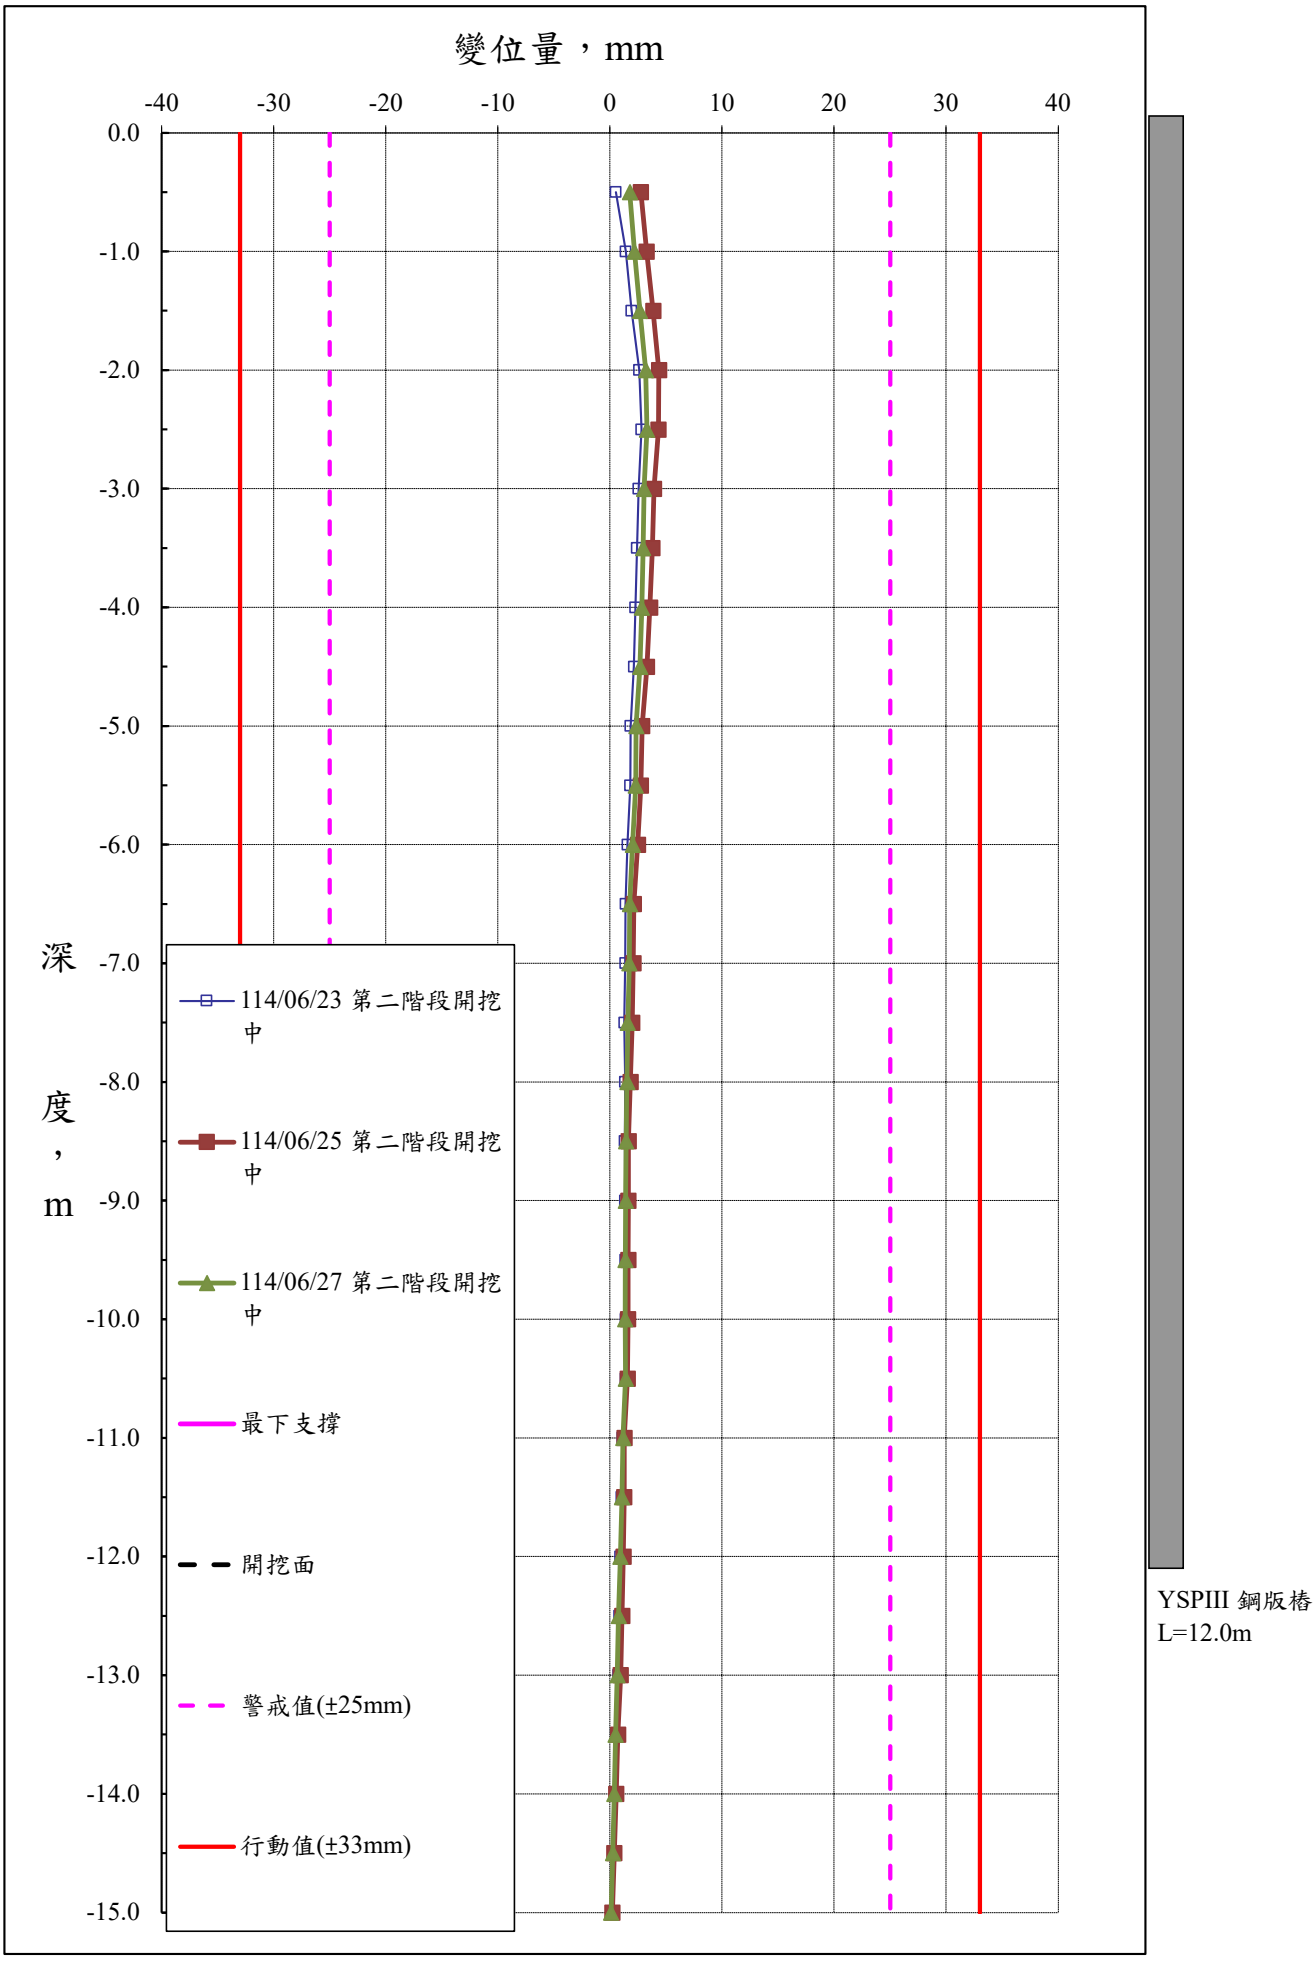
SIS-2 土中傾度管變位量歷時曲線圖

量測日期 / 深度(m)	114/06/23	114/06/25	114/06/27
-0.5	0.54	2.76	1.77
-1.0	1.42	3.27	2.19
-1.5	1.94	3.86	2.68
-2.0	2.62	4.37	3.21
-2.5	2.82	4.34	3.30
-3.0	2.57	3.94	3.04
-3.5	2.42	3.79	2.96
-4.0	2.28	3.57	2.85
-4.5	2.15	3.30	2.69
-5.0	1.85	2.88	2.35
-5.5	1.82	2.76	2.30
-6.0	1.58	2.49	2.03
-6.5	1.40	2.14	1.77
-7.0	1.38	2.09	1.73
-7.5	1.29	1.99	1.59
-8.0	1.36	1.84	1.54
-8.5	1.34	1.67	1.43
-9.0	1.37	1.65	1.41
-9.5	1.38	1.64	1.38
-10.0	1.42	1.62	1.36
-10.5	1.40	1.58	1.40
-11.0	1.13	1.29	1.18
-11.5	1.04	1.28	1.08
-12.0	0.93	1.21	0.93
-12.5	0.83	1.09	0.77
-13.0	0.75	0.97	0.66
-13.5	0.56	0.72	0.50
-14.0	0.47	0.57	0.39
-14.5	0.34	0.39	0.26
-15.0	0.21	0.22	0.11

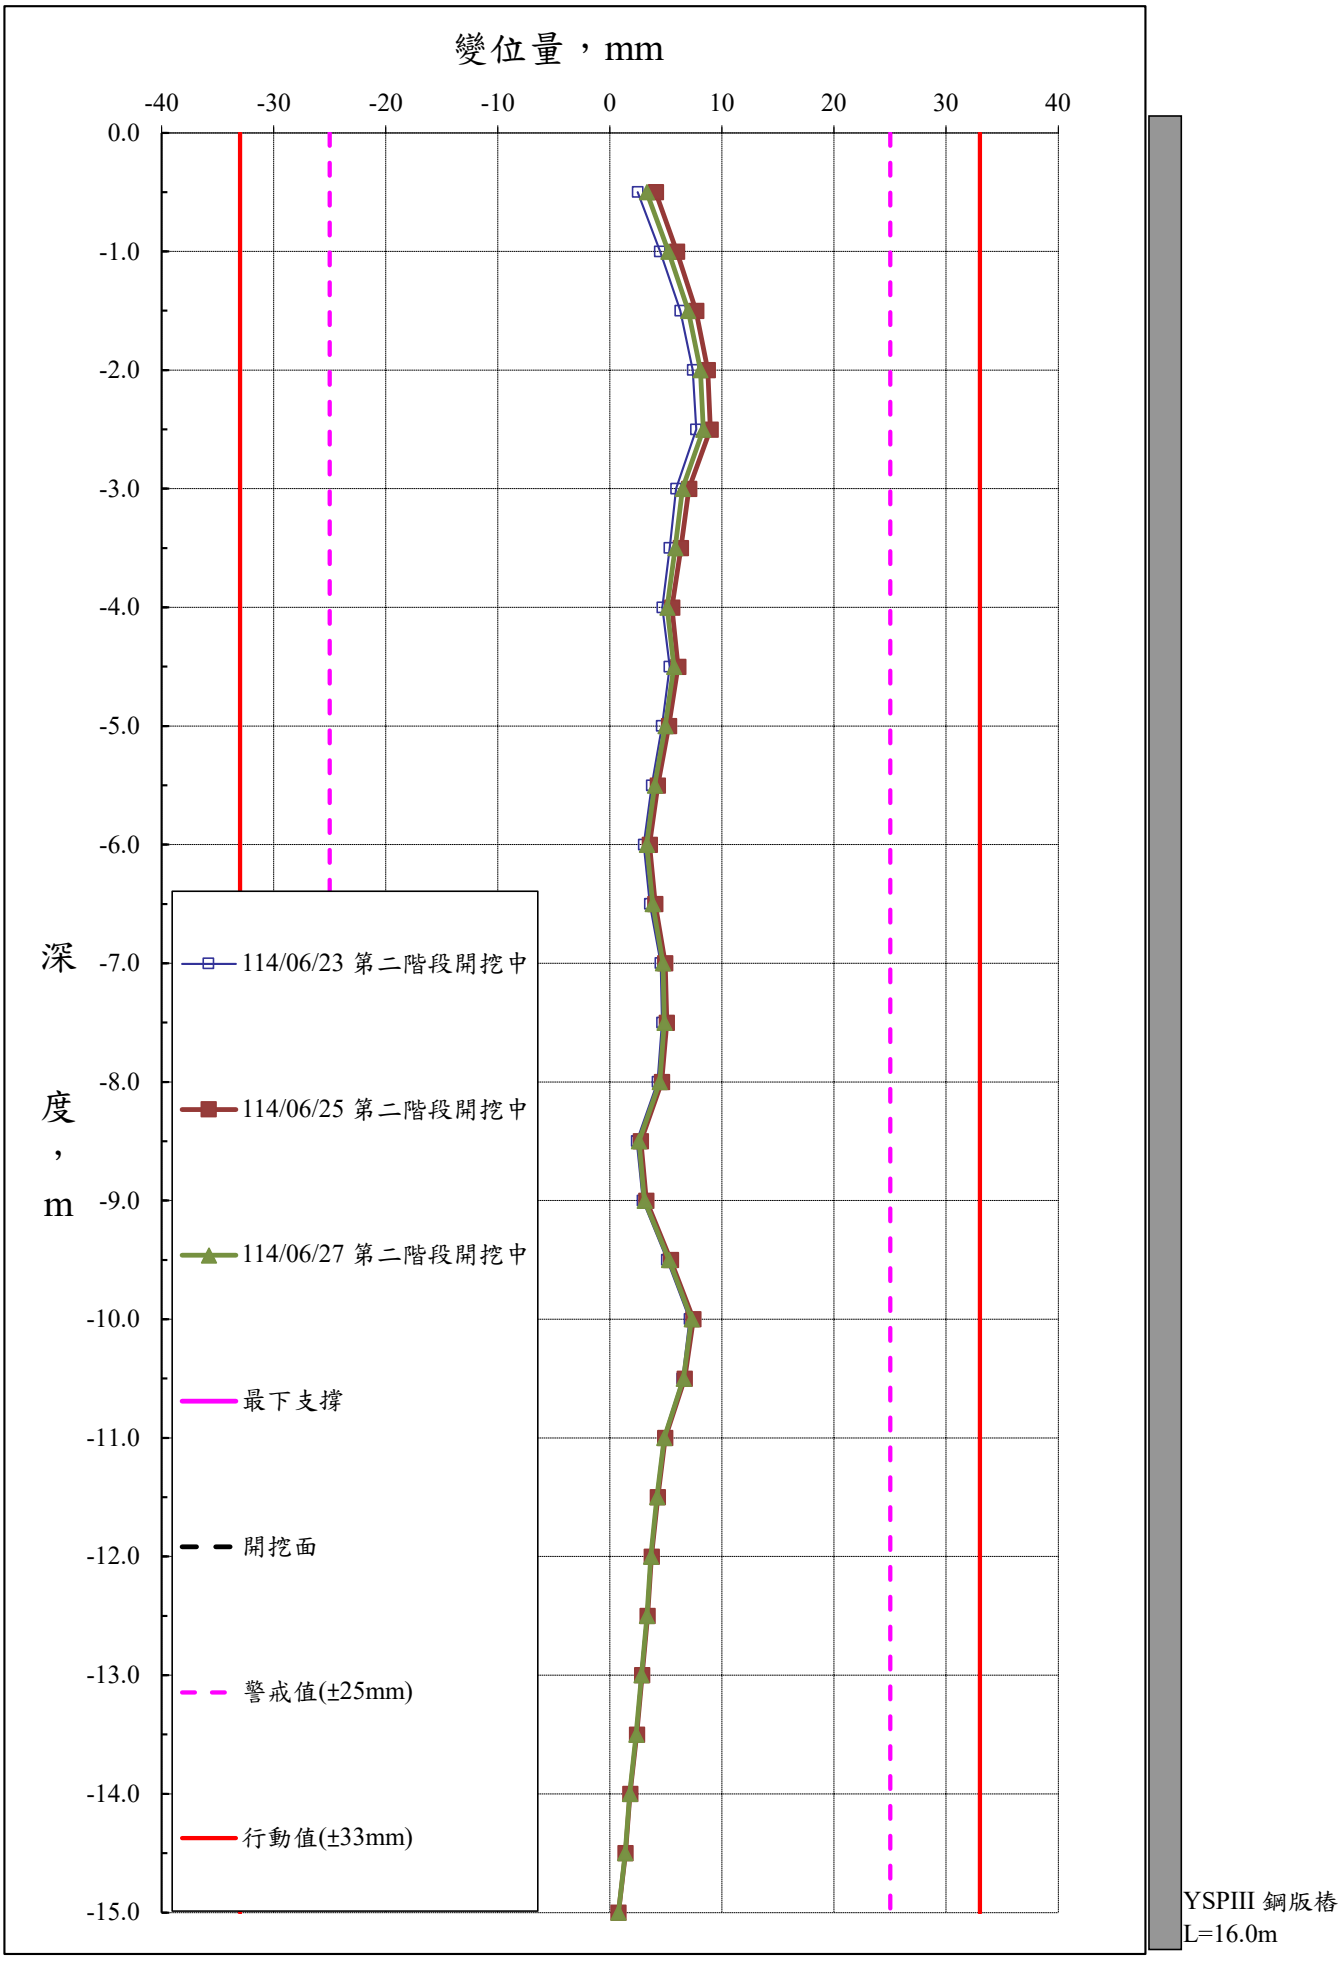
SIS-3 土中傾度管變位量歷時曲線圖

量測日期 / 深度(m)	114/06/23	114/06/25	114/06/27
-0.5	2.49	4.09	3.29
-1.0	4.47	5.98	5.23
-1.5	6.29	7.69	6.99
-2.0	7.41	8.73	8.07
-2.5	7.71	8.97	8.34
-3.0	5.92	7.06	6.49
-3.5	5.33	6.34	5.84
-4.0	4.69	5.55	5.12
-4.5	5.34	6.09	5.72
-5.0	4.65	5.26	4.96
-5.5	3.75	4.27	4.01
-6.0	3.03	3.55	3.29
-6.5	3.58	4.05	3.82
-7.0	4.54	4.94	4.74
-7.5	4.66	5.07	4.87
-8.0	4.26	4.64	4.45
-8.5	2.41	2.76	2.59
-9.0	2.94	3.25	3.10
-9.5	5.11	5.43	5.27
-10.0	7.12	7.45	7.29
-10.5	6.47	6.67	6.57
-11.0	4.76	4.94	4.85
-11.5	4.13	4.28	4.21
-12.0	3.60	3.72	3.66
-12.5	3.25	3.36	3.31
-13.0	2.75	2.88	2.82
-13.5	2.30	2.41	2.36
-14.0	1.75	1.81	1.78
-14.5	1.35	1.39	1.37
-15.0	0.74	0.77	0.76

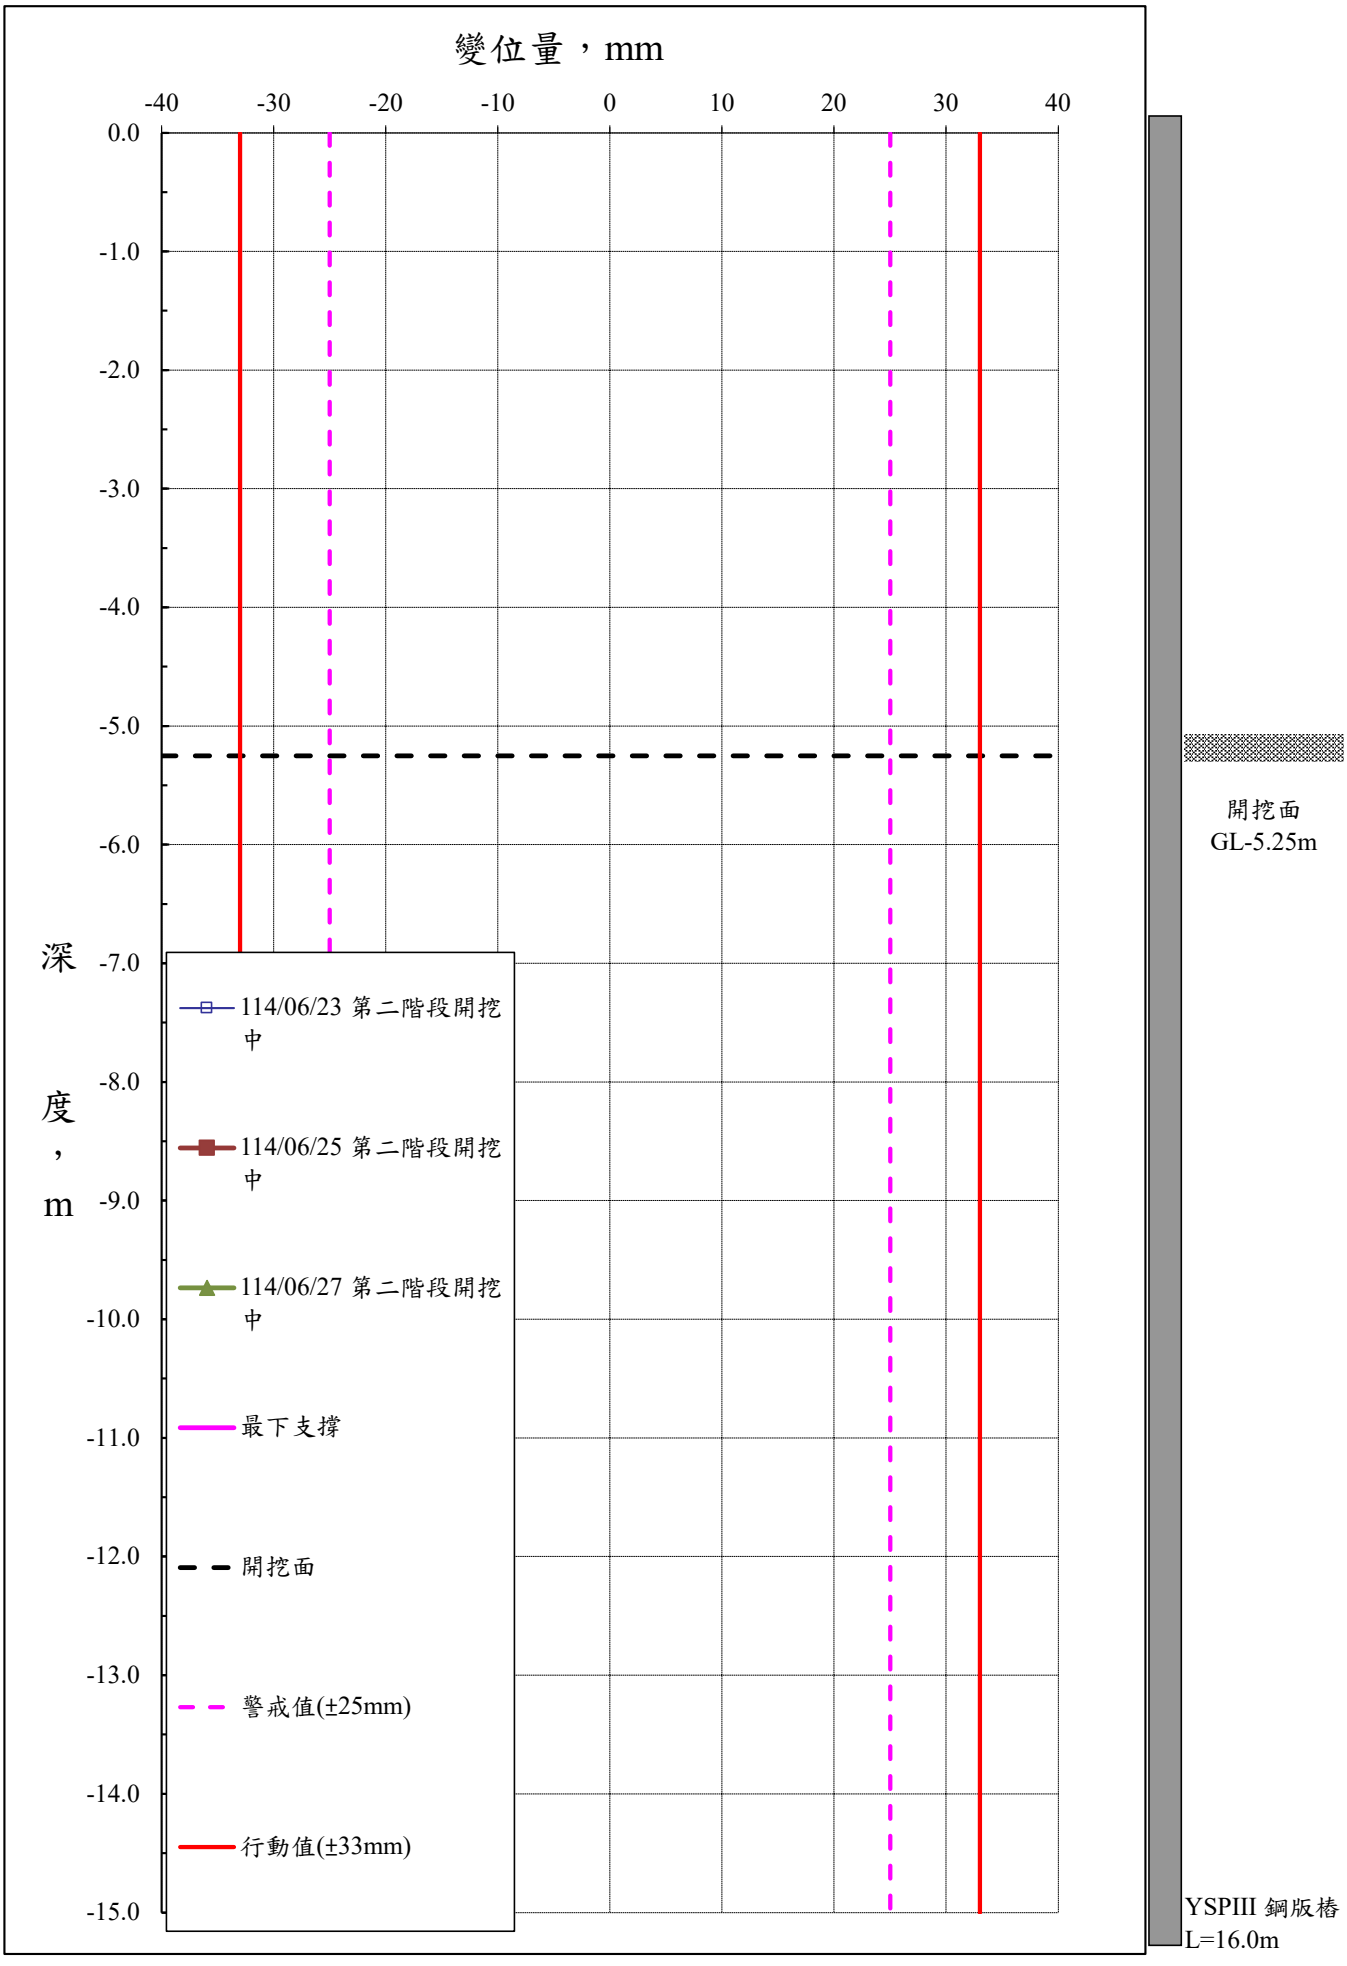
SIS-5 土中傾度管變位量歷時曲線圖

量測日期 / 深度(m)	114/06/23	114/06/25	114/06/27
-0.5	因鋼鈑樁打入時損壞無法量測	因鋼鈑樁打入時損壞無法量測	因鋼鈑樁打入時損壞無法量測
-1.0			
-1.5			
-2.0			
-2.5			
-3.0			
-3.5			
-4.0			
-4.5			
-5.0			
-5.5			
-6.0			
-6.5			
-7.0			
-7.5			
-8.0			
-8.5			
-9.0			
-9.5			
-10.0			
-10.5			
-11.0			
-11.5			
-12.0			
-12.5			
-13.0			
-13.5			
-14.0			
-14.5			
-15.0

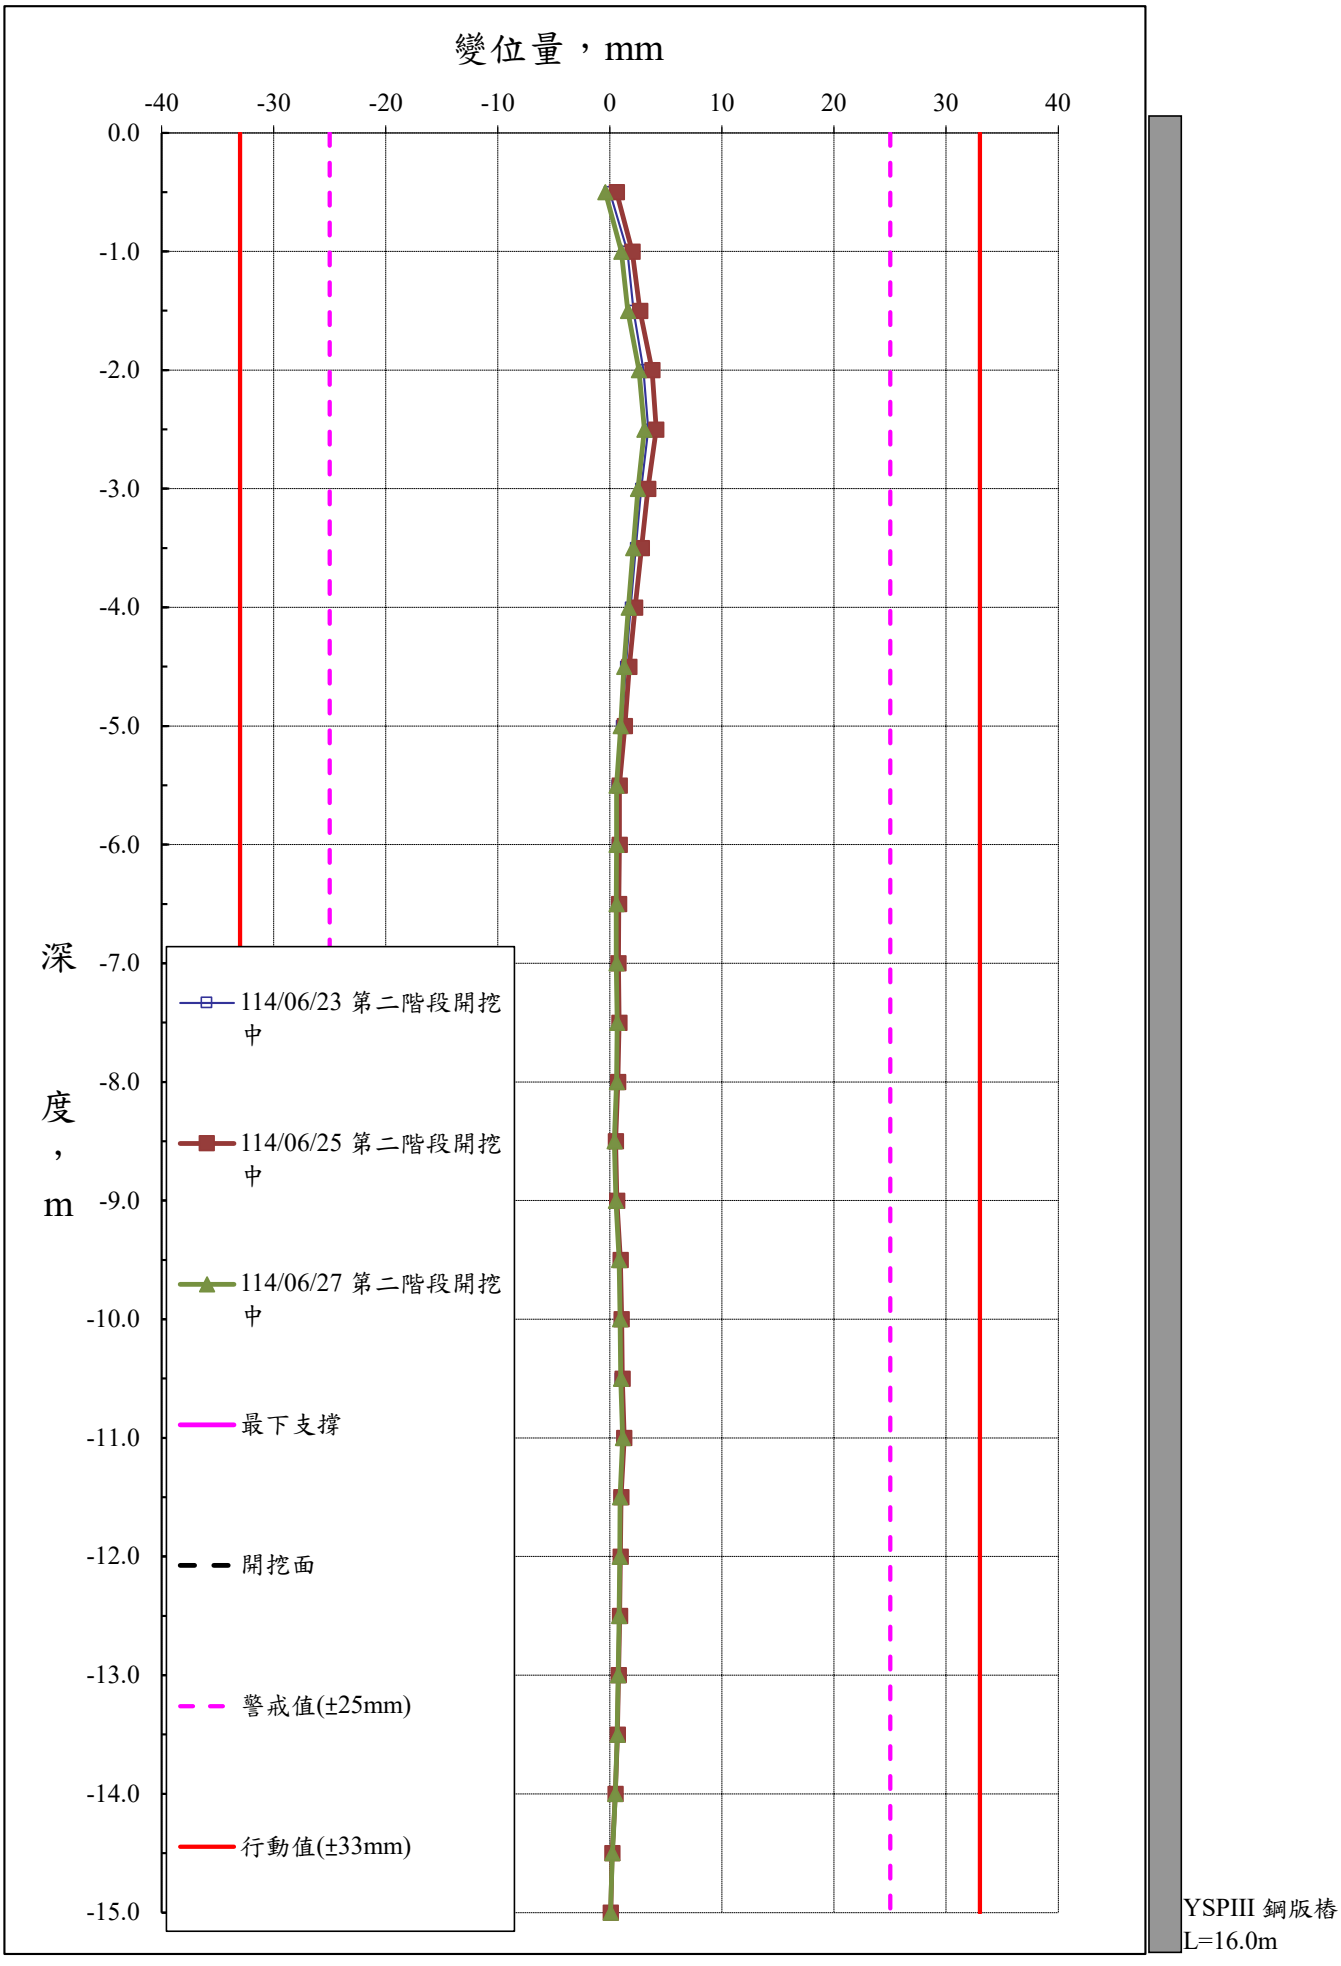
SIS-9 土中傾度管變位量歷時曲線圖

量測日期 / 深度(m)	114/06/23	114/06/25	114/06/27
-0.5	-0.02	0.60	-0.43
-1.0	1.57	2.01	1.02
-1.5	2.12	2.69	1.61
-2.0	3.00	3.77	2.59
-2.5	3.41	4.12	3.07
-3.0	2.79	3.40	2.51
-3.5	2.32	2.84	2.08
-4.0	1.87	2.25	1.66
-4.5	1.44	1.74	1.27
-5.0	1.08	1.34	0.96
-5.5	0.68	0.86	0.59
-6.0	0.71	0.87	0.59
-6.5	0.68	0.81	0.58
-7.0	0.67	0.77	0.58
-7.5	0.74	0.83	0.65
-8.0	0.66	0.72	0.60
-8.5	0.43	0.52	0.41
-9.0	0.54	0.63	0.53
-9.5	0.80	0.95	0.81
-10.0	0.89	1.05	0.91
-10.5	0.95	1.12	0.97
-11.0	1.13	1.28	1.14
-11.5	0.88	1.00	0.90
-12.0	0.84	0.95	0.88
-12.5	0.79	0.89	0.82
-13.0	0.73	0.78	0.74
-13.5	0.65	0.69	0.66
-14.0	0.47	0.49	0.48
-14.5	0.23	0.21	0.22
-15.0	0.08	0.06	0.07

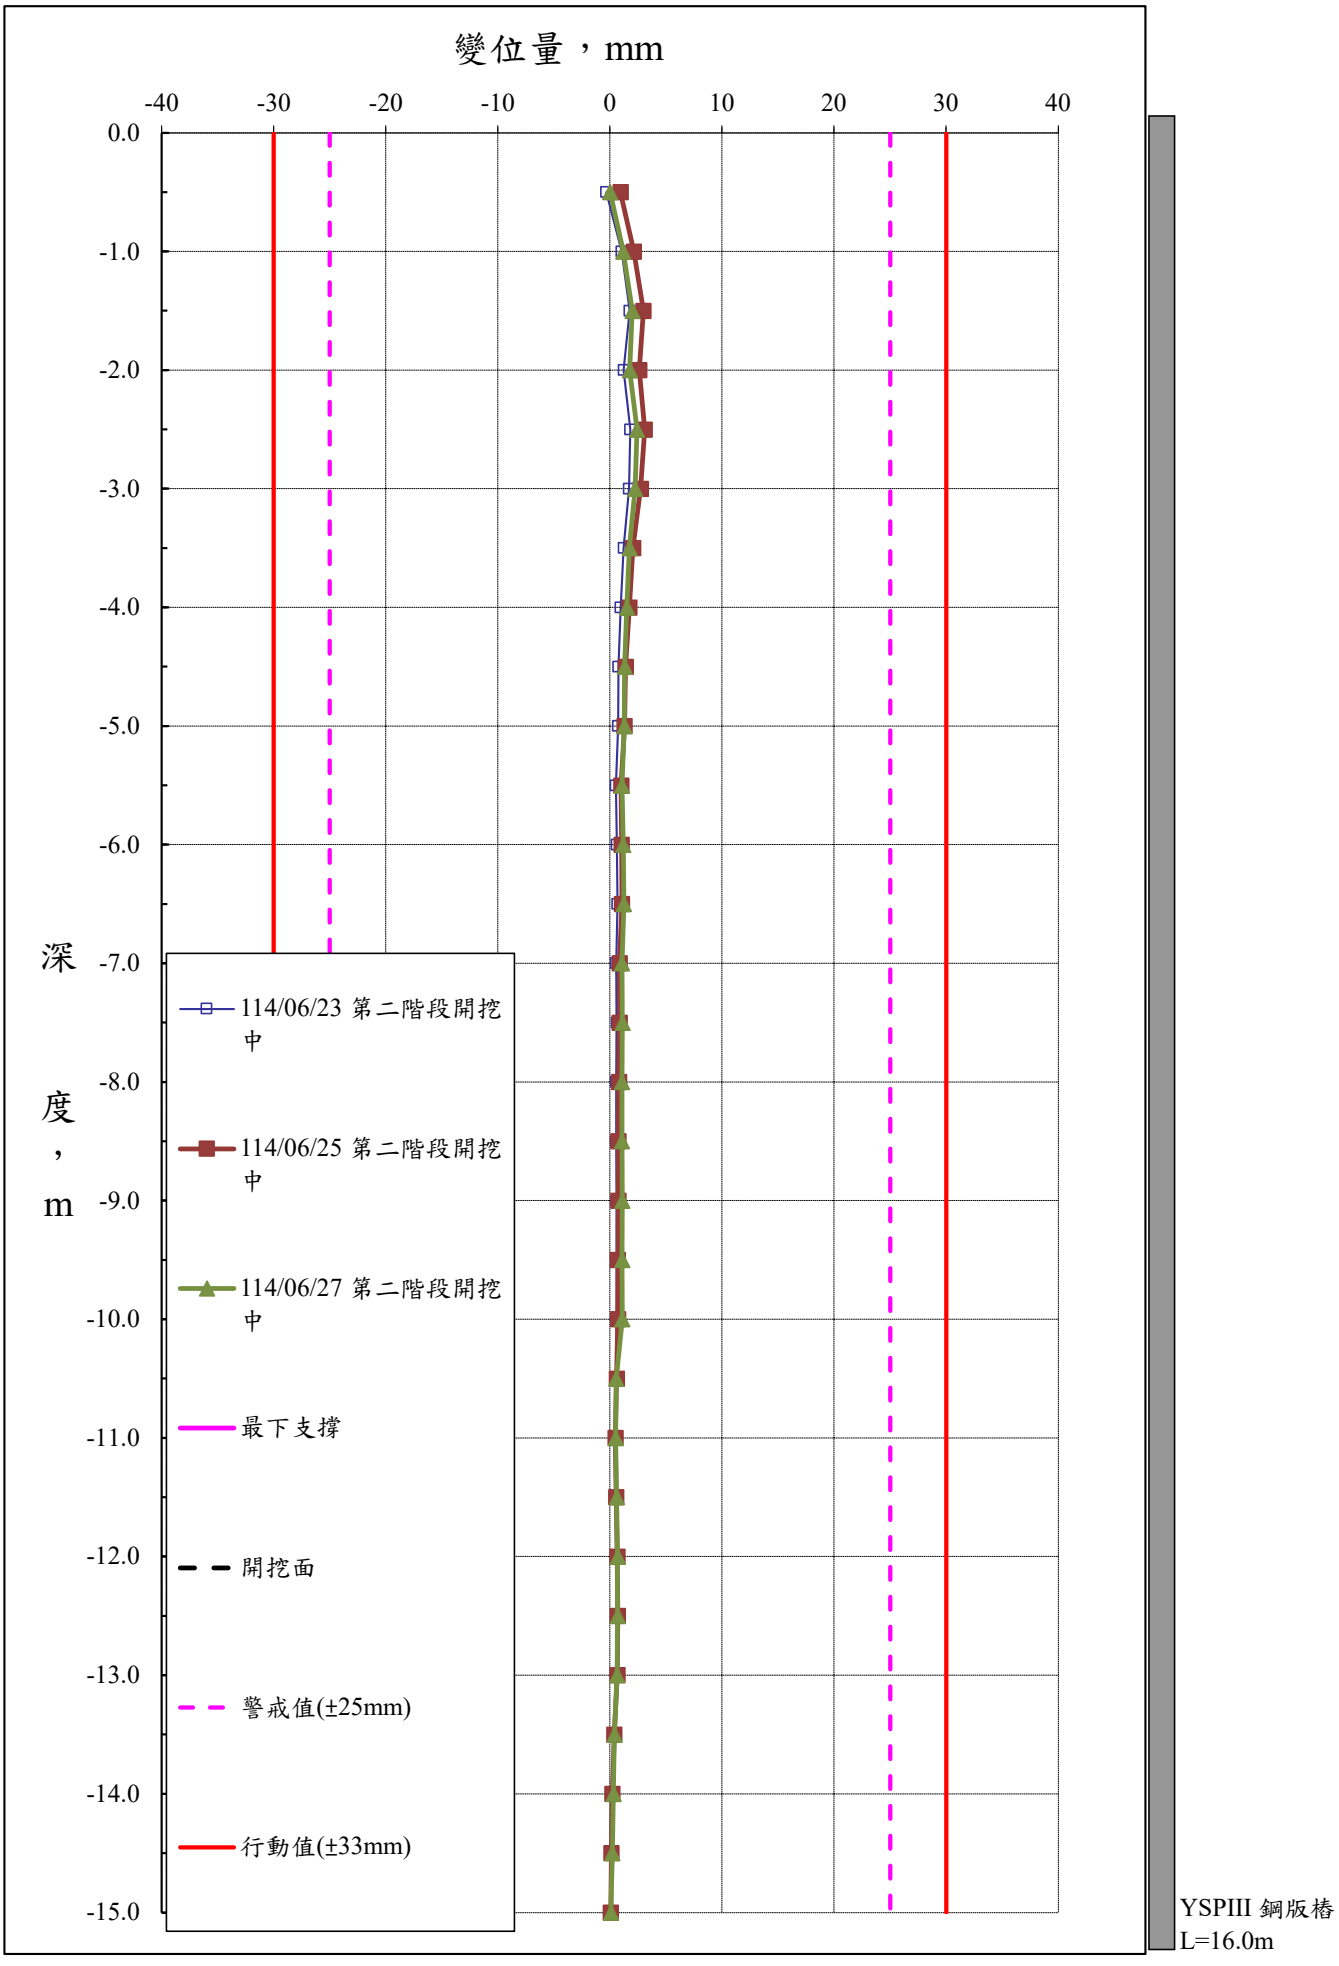
SIS-10 土中傾度管變位量歷時曲線圖

量測日期 / 深度(m)	114/06/23	114/06/25	114/06/27
-0.5	-0.33	0.95	0.00
-1.0	1.05	2.14	1.19
-1.5	1.76	2.99	2.01
-2.0	1.23	2.62	1.78
-2.5	1.81	3.11	2.41
-3.0	1.70	2.75	2.26
-3.5	1.24	2.06	1.74
-4.0	0.97	1.74	1.51
-4.5	0.76	1.41	1.31
-5.0	0.73	1.31	1.29
-5.5	0.53	1.01	1.08
-6.0	0.62	1.05	1.20
-6.5	0.68	1.08	1.25
-7.0	0.56	0.87	1.08
-7.5	0.60	0.87	1.12
-8.0	0.56	0.80	1.08
-8.5	0.56	0.75	1.07
-9.0	0.59	0.77	1.10
-9.5	0.59	0.71	1.10
-10.0	0.63	0.72	1.11
-10.5	0.55	0.60	0.56
-11.0	0.51	0.49	0.52
-11.5	0.56	0.57	0.60
-12.0	0.67	0.67	0.69
-12.5	0.64	0.71	0.70
-13.0	0.63	0.67	0.64
-13.5	0.41	0.39	0.41
-14.0	0.30	0.22	0.32
-14.5	0.17	0.13	0.22
-15.0	0.08	0.08	0.10
