台灣日東電工高雄第4工廠新建工程

安全監測系統工作
(114/07/04)

安全監測工作說明-114 年 07 月 04 日報告

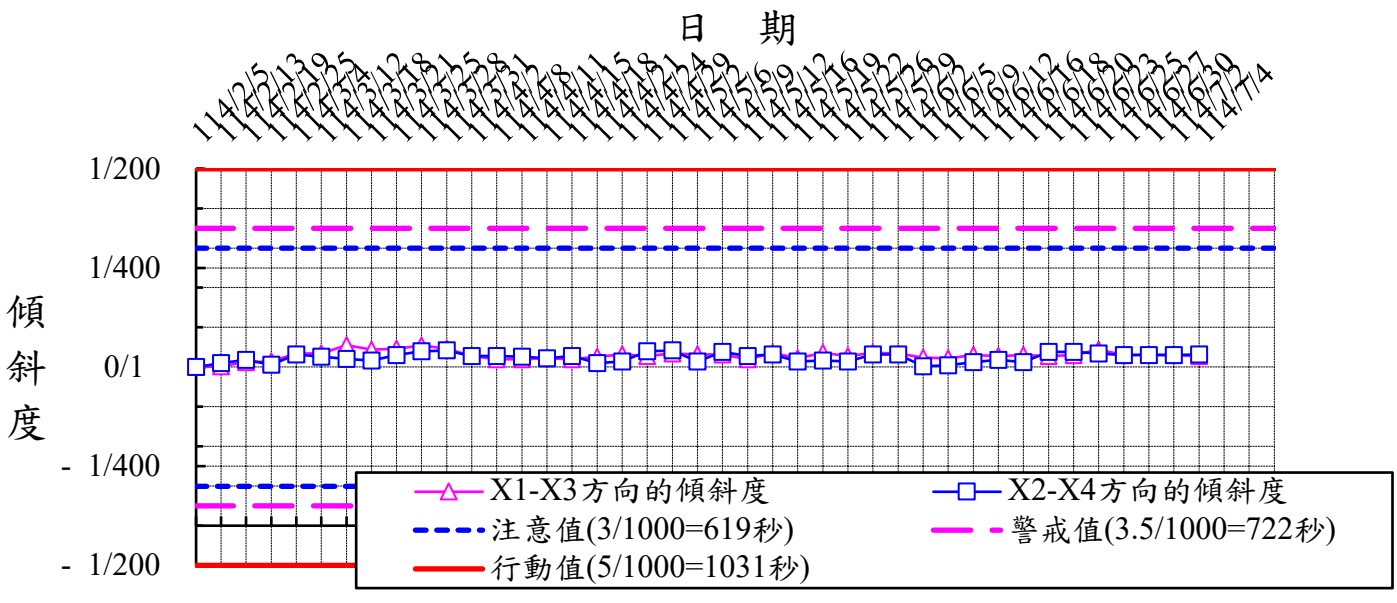
中鹿營造股份有限公司
台灣日東電工高雄第4工廠新建工程
大地監測報表--TI-1鄰房傾斜計量測記錄

1. 沉陷觀測釘在 114/07/04 量測時微量變化，測值已超過「行動值」，因沉陷觀測釘(S14~S26)有重車行駛、鄰近其他工地抽水及工地抽水導致測值微量變化，沉陷觀測釘(S61~S70) 有微量變化，可能是開挖及工地抽水導致測值有微量變化。鄰房傾斜計在 114/07/04 量測時微量變化，測值未超過「警戒值」。
2. 水位觀測井在觀測期間 114/07/04 量測時微量變化，OW3 測值已超過「警戒值」，研判因鄰近其他工地抽水及工地抽水所導致水位變化過大。
3. 土中傾斜管在 114/07/04 量測時 SIS3 及 SIS8 有明顯變化，土中傾斜管(SIS-4、SIS-7、SIS-8)測值有微量變化已超過「行動值」，，研判因抽水及開挖導致傾斜管變形。

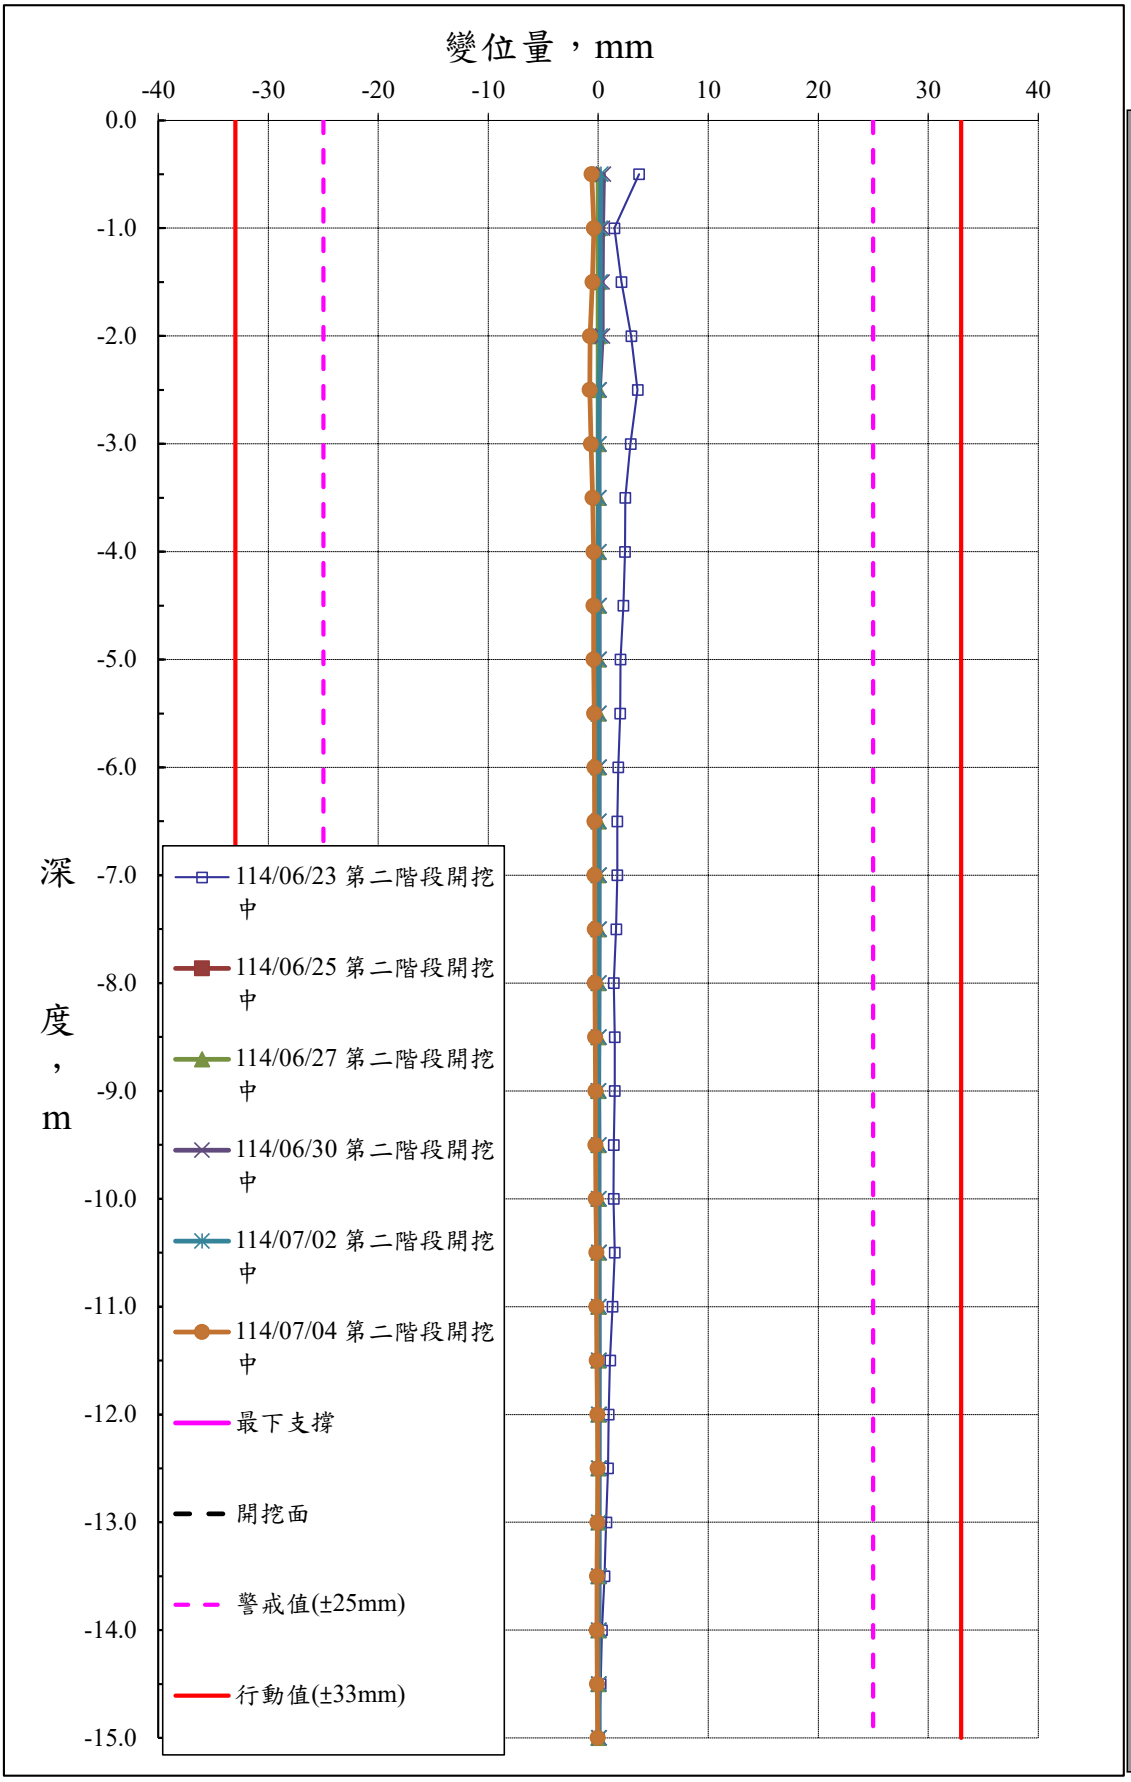
SIS-1 土中傾度管變位量歷時曲線圖

量測日期 / 深度(m)	114/06/23	114/06/25	114/06/27	114/06/30	114/07/02	114/07/04
-0.5	3.72	因土方阻擋導致無法量測	0.00	0.49	0.24	-0.58
-1.0	1.46		0.00	0.39	0.19	-0.40
-1.5	2.10		0.00	0.38	0.19	-0.52
-2.0	3.00		0.00	0.38	0.19	-0.73
-2.5	3.58		0.00	0.10	0.05	-0.78
-3.0	2.94		0.00	0.08	0.04	-0.65
-3.5	2.46		0.00	0.08	0.04	-0.50
-4.0	2.44		0.00	0.07	0.04	-0.42
-4.5	2.29		0.00	0.09	0.05	-0.42
-5.0	2.02		0.00	0.11	0.05	-0.41
-5.5	1.99		0.00	0.08	0.04	-0.37
-6.0	1.83		0.00	0.09	0.05	-0.34
-6.5	1.74		0.00	0.08	0.04	-0.34
-7.0	1.73		0.00	0.09	0.04	-0.33
-7.5	1.63		0.00	0.10	0.05	-0.31
-8.0	1.41		0.00	0.08	0.04	-0.30
-8.5	1.50		0.00	0.08	0.04	-0.27
-9.0	1.50		0.00	0.06	0.03	-0.26
-9.5	1.41		0.00	0.08	0.04	-0.25
-10.0	1.40		0.00	0.07	0.03	-0.21
-10.5	1.49		0.00	0.10	0.05	-0.16
-11.0	1.30		0.00	0.07	0.04	-0.15
-11.5	1.08		0.00	0.09	0.04	-0.13
-12.0	0.96		0.00	0.09	0.05	-0.08
-12.5	0.88		0.00	0.09	0.05	-0.05
-13.0	0.73		0.00	0.08	0.04	-0.08
-13.5	0.56		0.00	0.09	0.05	-0.10

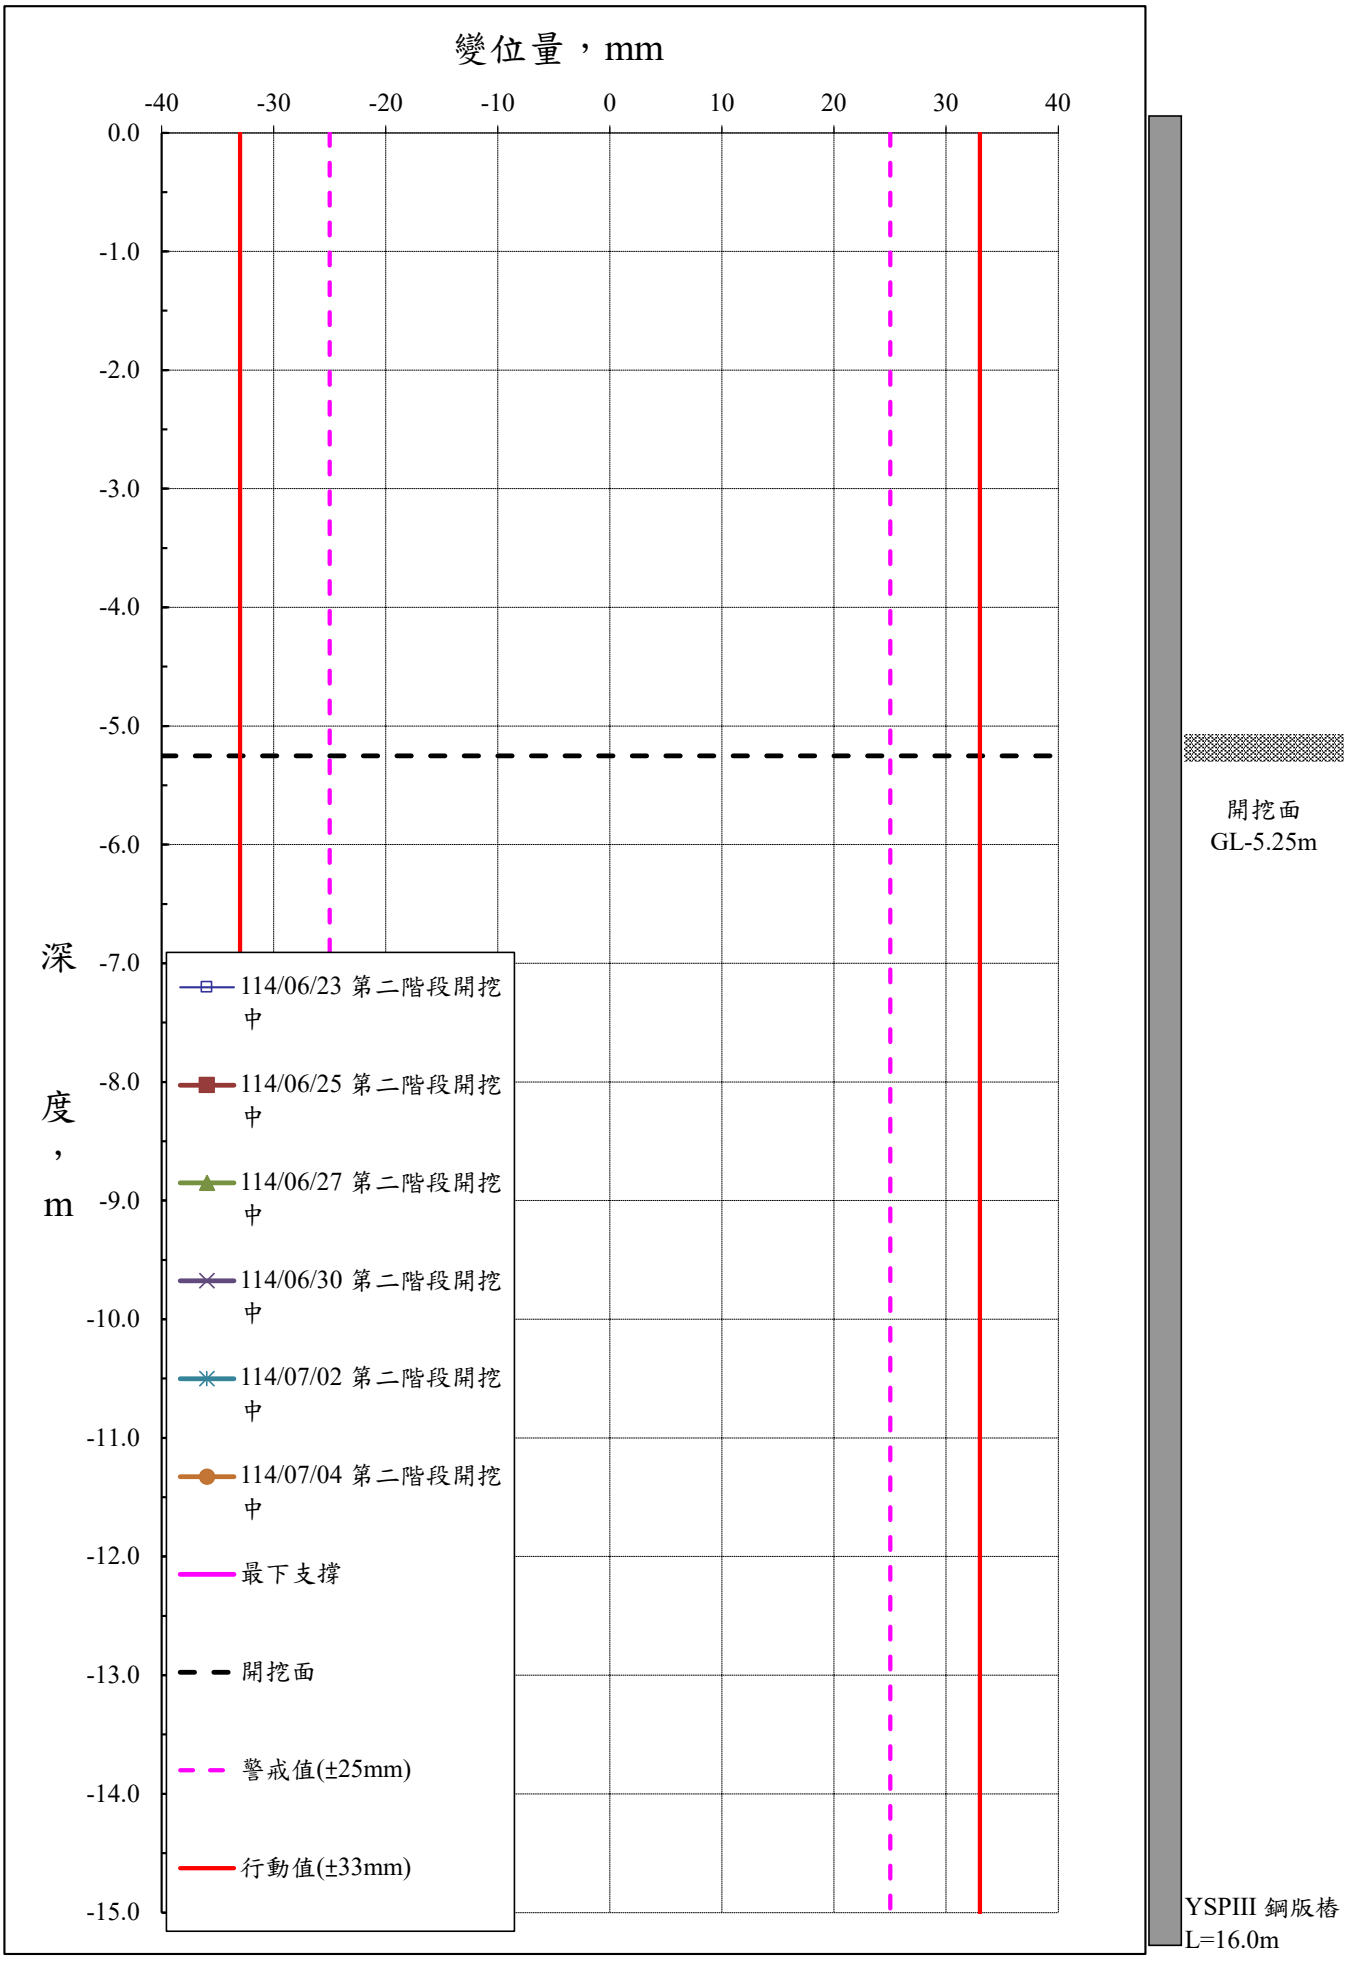
SIS-5 土中傾度管變位量歷時曲線圖

量測日期 / 深度(m)	114/06/23	114/06/25	114/06/27	114/06/30	114/07/02	114/07/04
-0.5	因鋼鈑樁打入時損壞無法量測	因鋼鈑樁打入時損壞無法量測	因鋼鈑樁打入時損壞無法量測	因鋼鈑樁打入時損壞無法量測	因鋼鈑樁打入時損壞無法量測	因鋼鈑樁打入時損壞無法量測
-1.0						
-1.5						
-2.0						
-2.5						
-3.0						
-3.5						
-4.0						
-4.5						
-5.0						
-5.5						
-6.0						
-6.5						
-7.0						
-7.5						
-8.0						
-8.5						
-9.0						
-9.5						
-10.0						
-10.5						
-11.0						
-11.5						
-12.0						
-12.5						
-13.0						
-13.5						
-14.0						
-14.5						
-15.0
