台灣日東電工高雄第4工廠新建工程

安全監測系統工作
(114/07/09)

安全監測工作說明-114 年 07 月 09 日報告

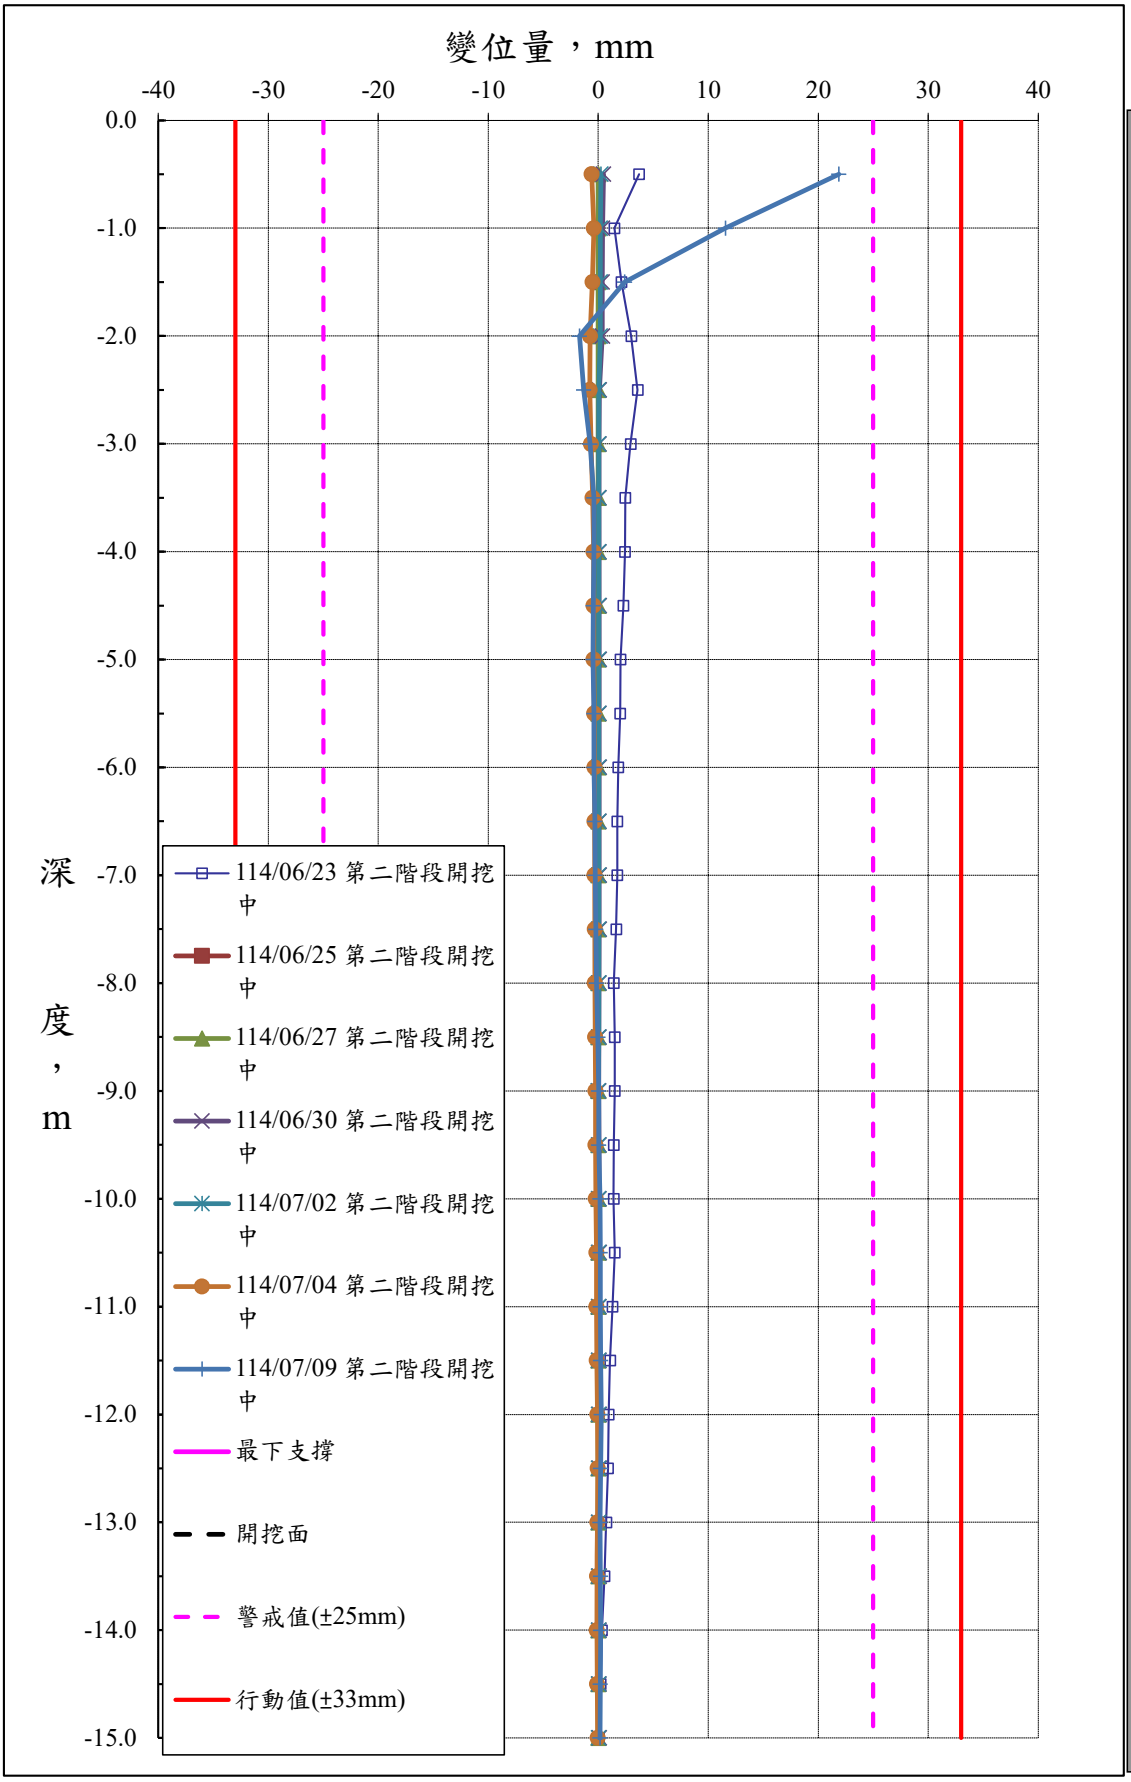
SIS-1 土中傾度管變位量歷時曲線圖

量測日期 / 深度(m)	114/06/23	114/06/25	114/06/27	114/06/30	114/07/02	114/07/04	114/07/09
-0.5	3.72	因土方阻擋導致無法量測	0.00	0.49	0.24	-0.58	21.87
-1.0	1.46		0.00	0.39	0.19	-0.40	11.57
-1.5	2.10		0.00	0.38	0.19	-0.52	2.39
-2.0	3.00		0.00	0.38	0.19	-0.73	-1.69
-2.5	3.58		0.00	0.10	0.05	-0.78	-1.32
-3.0	2.94		0.00	0.08	0.04	-0.65	-0.75
-3.5	2.46		0.00	0.08	0.04	-0.50	-0.40
-4.0	2.44		0.00	0.07	0.04	-0.42	-0.39
-4.5	2.29		0.00	0.09	0.05	-0.42	-0.45
-5.0	2.02		0.00	0.11	0.05	-0.41	-0.47
-5.5	1.99		0.00	0.08	0.04	-0.37	-0.40
-6.0	1.83		0.00	0.09	0.05	-0.34	-0.38
-6.5	1.74		0.00	0.08	0.04	-0.34	-0.31
-7.0	1.73		0.00	0.09	0.04	-0.33	-0.29
-7.5	1.63		0.00	0.10	0.05	-0.31	-0.22
-8.0	1.41		0.00	0.08	0.04	-0.30	-0.15
-8.5	1.50		0.00	0.08	0.04	-0.27	-0.03
-9.0	1.50		0.00	0.06	0.03	-0.26	0.05
-9.5	1.41		0.00	0.08	0.04	-0.25	0.06
-10.0	1.40		0.00	0.07	0.03	-0.21	0.16
-10.5	1.49		0.00	0.10	0.05	-0.16	0.18
-11.0	1.30		0.00	0.07	0.04	-0.15	0.18

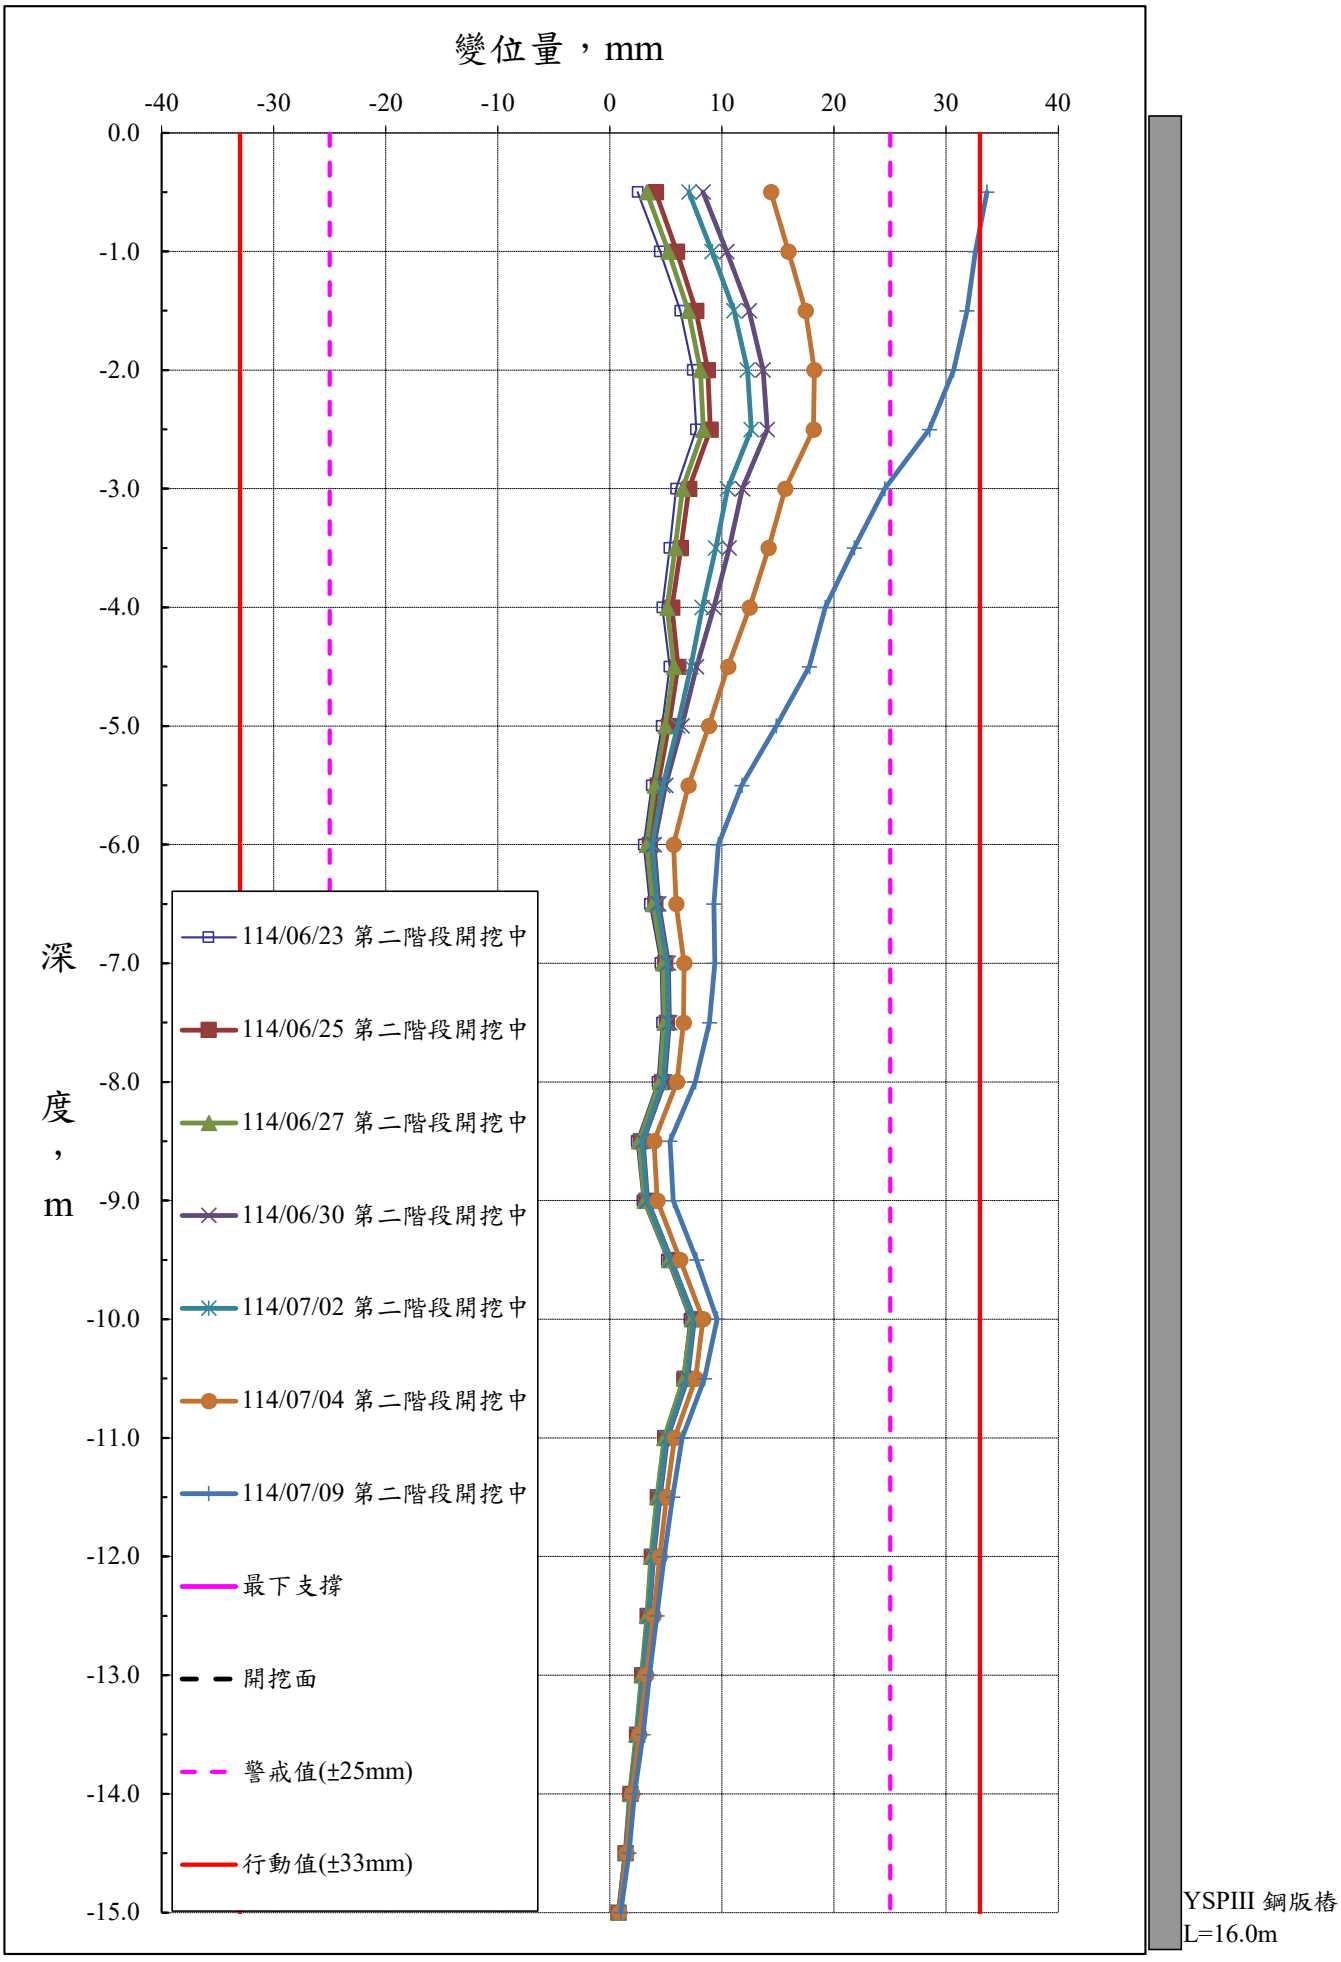
SIS-3 土中傾度管變位量歷時曲線圖

1. 沉陷觀測釘在 114/07/09 量測時微量變化，測值已超過「行動值」，因沉陷觀測釘(S14~S26)有重車行駛、鄰近其他工地抽水及工地抽水導致測值微量向下變化，沉陷觀測釘(S61~S70) 有微量向下變化，可能是開挖及工地抽水導致測值有微量增加。鄰房傾斜計在 114/07/09 量測時微量變化，測值未超過「警戒值」。
2. 水位觀測井在觀測期間 114/07/09 量測時有明顯變化，OW3 測值已超過「警戒值」，研判因鄰近其他工地抽水及工地抽水所導致水位變化過大。
3. 土中傾斜管在 114/07/09 量測時 SIS3 及 SIS8 有明顯變化，土中傾斜管(SIS-3、SIS-4、SIS-7、SIS-8)測值有微量變化已超過「行動值」，，研判因下雨、抽水及開挖導致傾斜管變形。

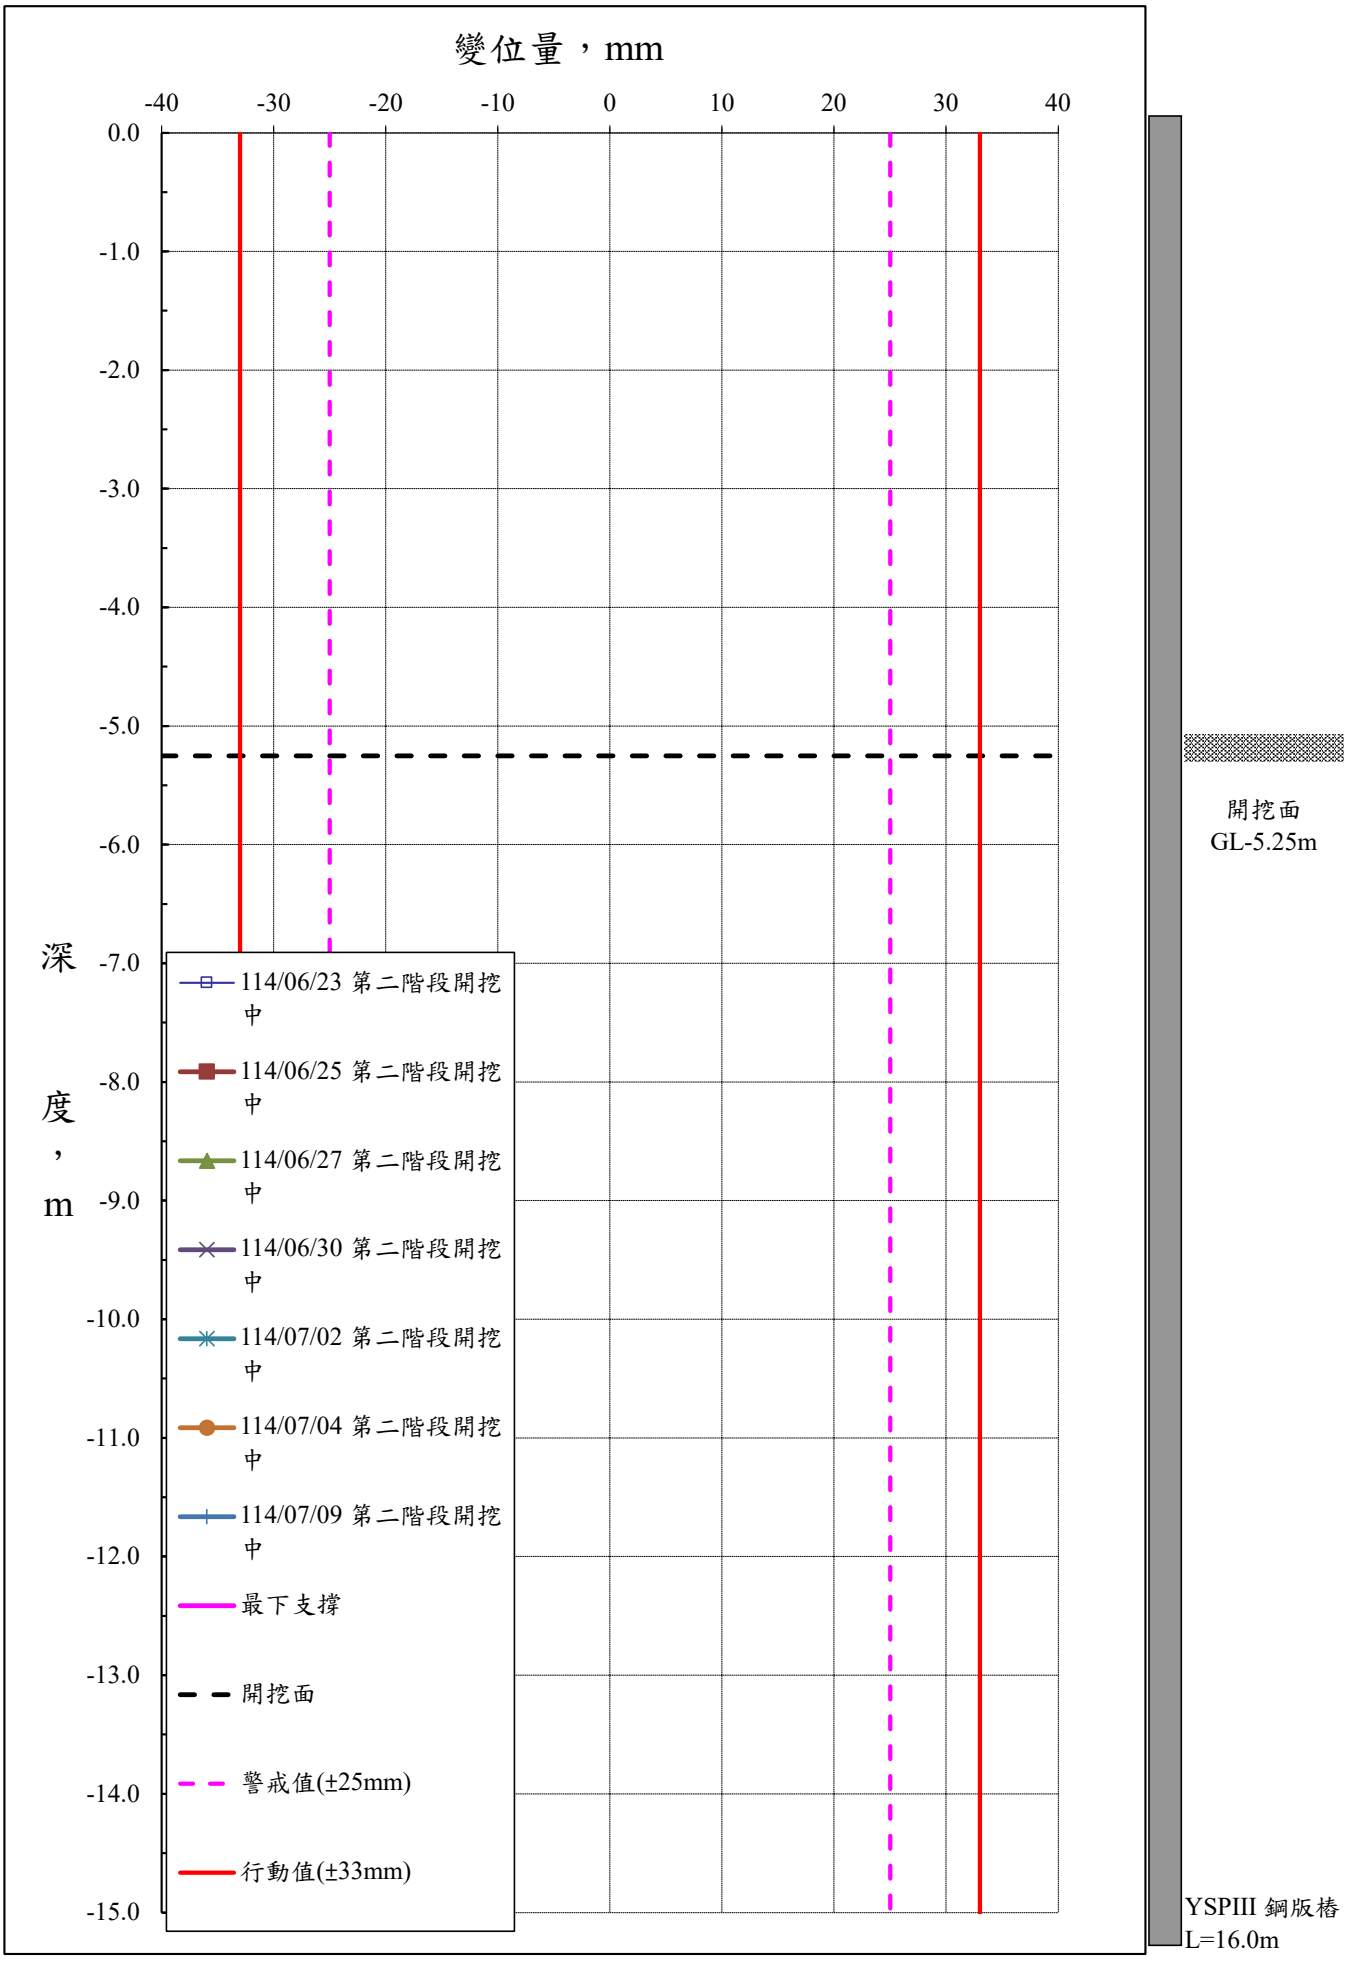
SIS-5 土中傾度管變位量歷時曲線圖

量測日期 / 深度(m)	114/06/23	114/06/25	114/06/27	114/06/30	114/07/02	114/07/04	114/07/09
-0.5	因鋼鈑樁打入時損壞無法量測	因鋼鈑樁打入時損壞無法量測	因鋼鈑樁打入時損壞無法量測	因鋼鈑樁打入時損壞無法量測	因鋼鈑樁打入時損壞無法量測	因鋼鈑樁打入時損壞無法量測	因鋼鈑樁打入時損壞無法量測
-1.0							
-1.5							
-2.0							
-2.5							
-3.0							
-3.5							
-4.0							
-4.5							
-5.0							
-5.5							
-6.0							
-6.5							
-7.0							
-7.5							
-8.0							
-8.5							
-9.0							
-9.5							
-10.0							
-10.5							
-11.0							
-11.5							
-12.0							
-12.5							
-13.0							
-13.5							
-14.0							
-14.5							
-15.0
