台灣日東電工高雄第4工廠新建工程

安全監測系統工作
(114/07/11)

中華民國 114 年 07 月 11 日

安全監測工作說明-114 年 07 月 11 日報告

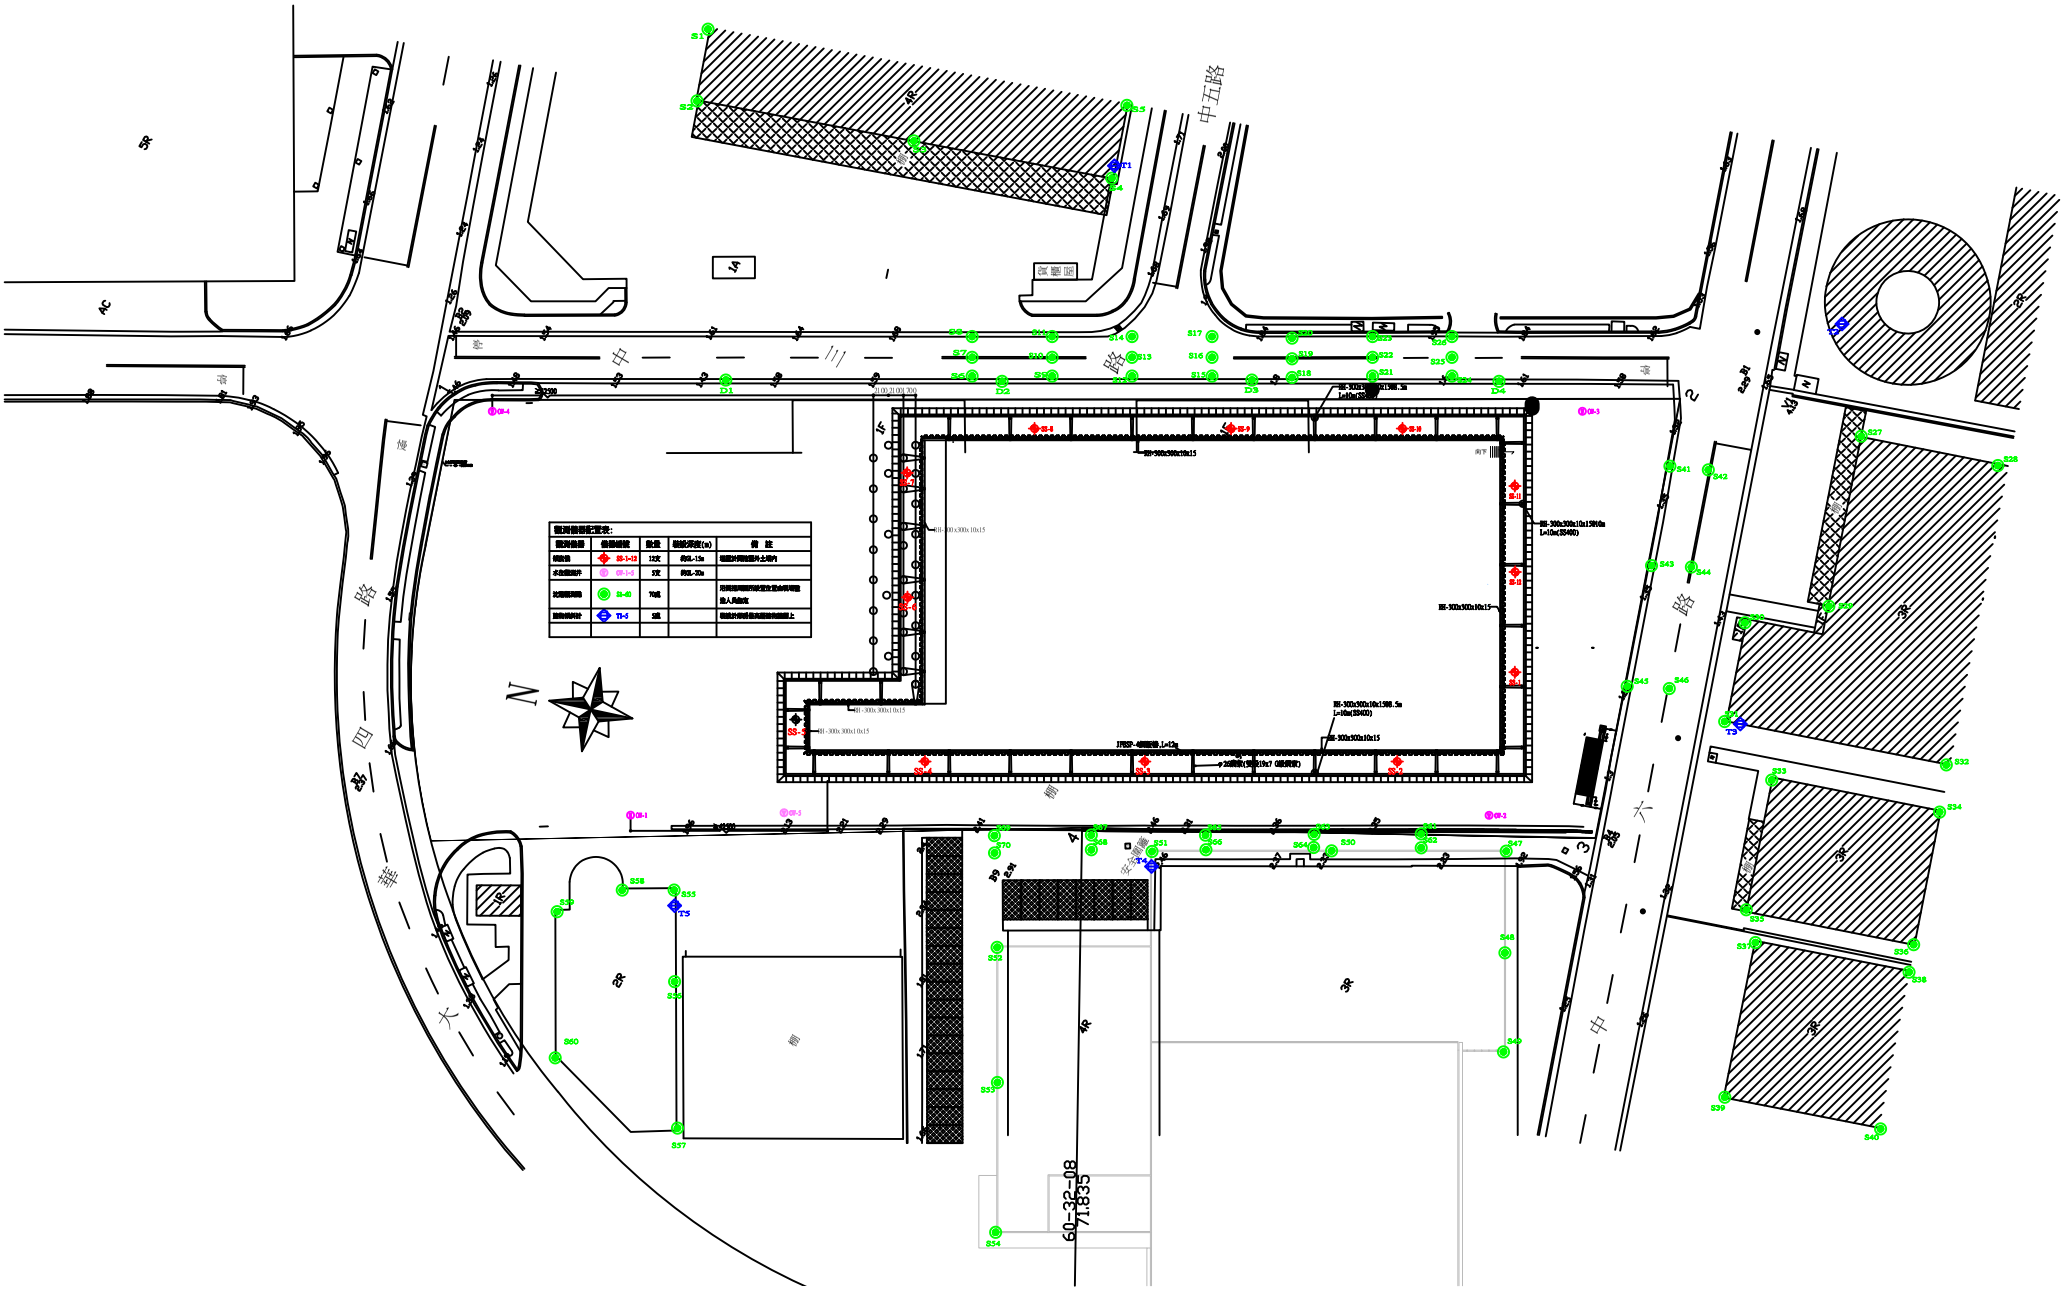
圖 1 安全監測系統配置圖

1. 沉陷觀測釘在 114/07/11 量測時微量變化，測值已超過「行動值」，因沉陷觀測釘(S14~S26)有重車行駛、鄰近其他工地抽水及工地抽水導致測值微量向下變化，沉陷觀測釘(S61~S70）有微量向下變化，可能是開挖及工地抽水導致測值有微量增加。鄰房傾斜計在 114/07/11 量測時微量變化，測值未超過「警戒值」。
2. 水位觀測井在觀測期間 114/07/11 量測時有明顯變化，OW3 測值已超過「警戒值」，研判因鄰近其他工地抽水及工地抽水所導致水位變化過大。
3. 土中傾斜管在 114/07/11 量測時 SIS-1、SIS-3、SIS-7、SIS-8、SIS-9、SIS-10、SIS-11 有明顯變化，土中傾斜管(SIS-3、SIS-4、SIS-7、SIS-8)測值有微量變化已超過「行動值」及中傾斜管(SIS-1、SIS-6)測值有明顯變化已超過「行動值」，研判因下雨、抽水及開挖導致傾斜管變形。

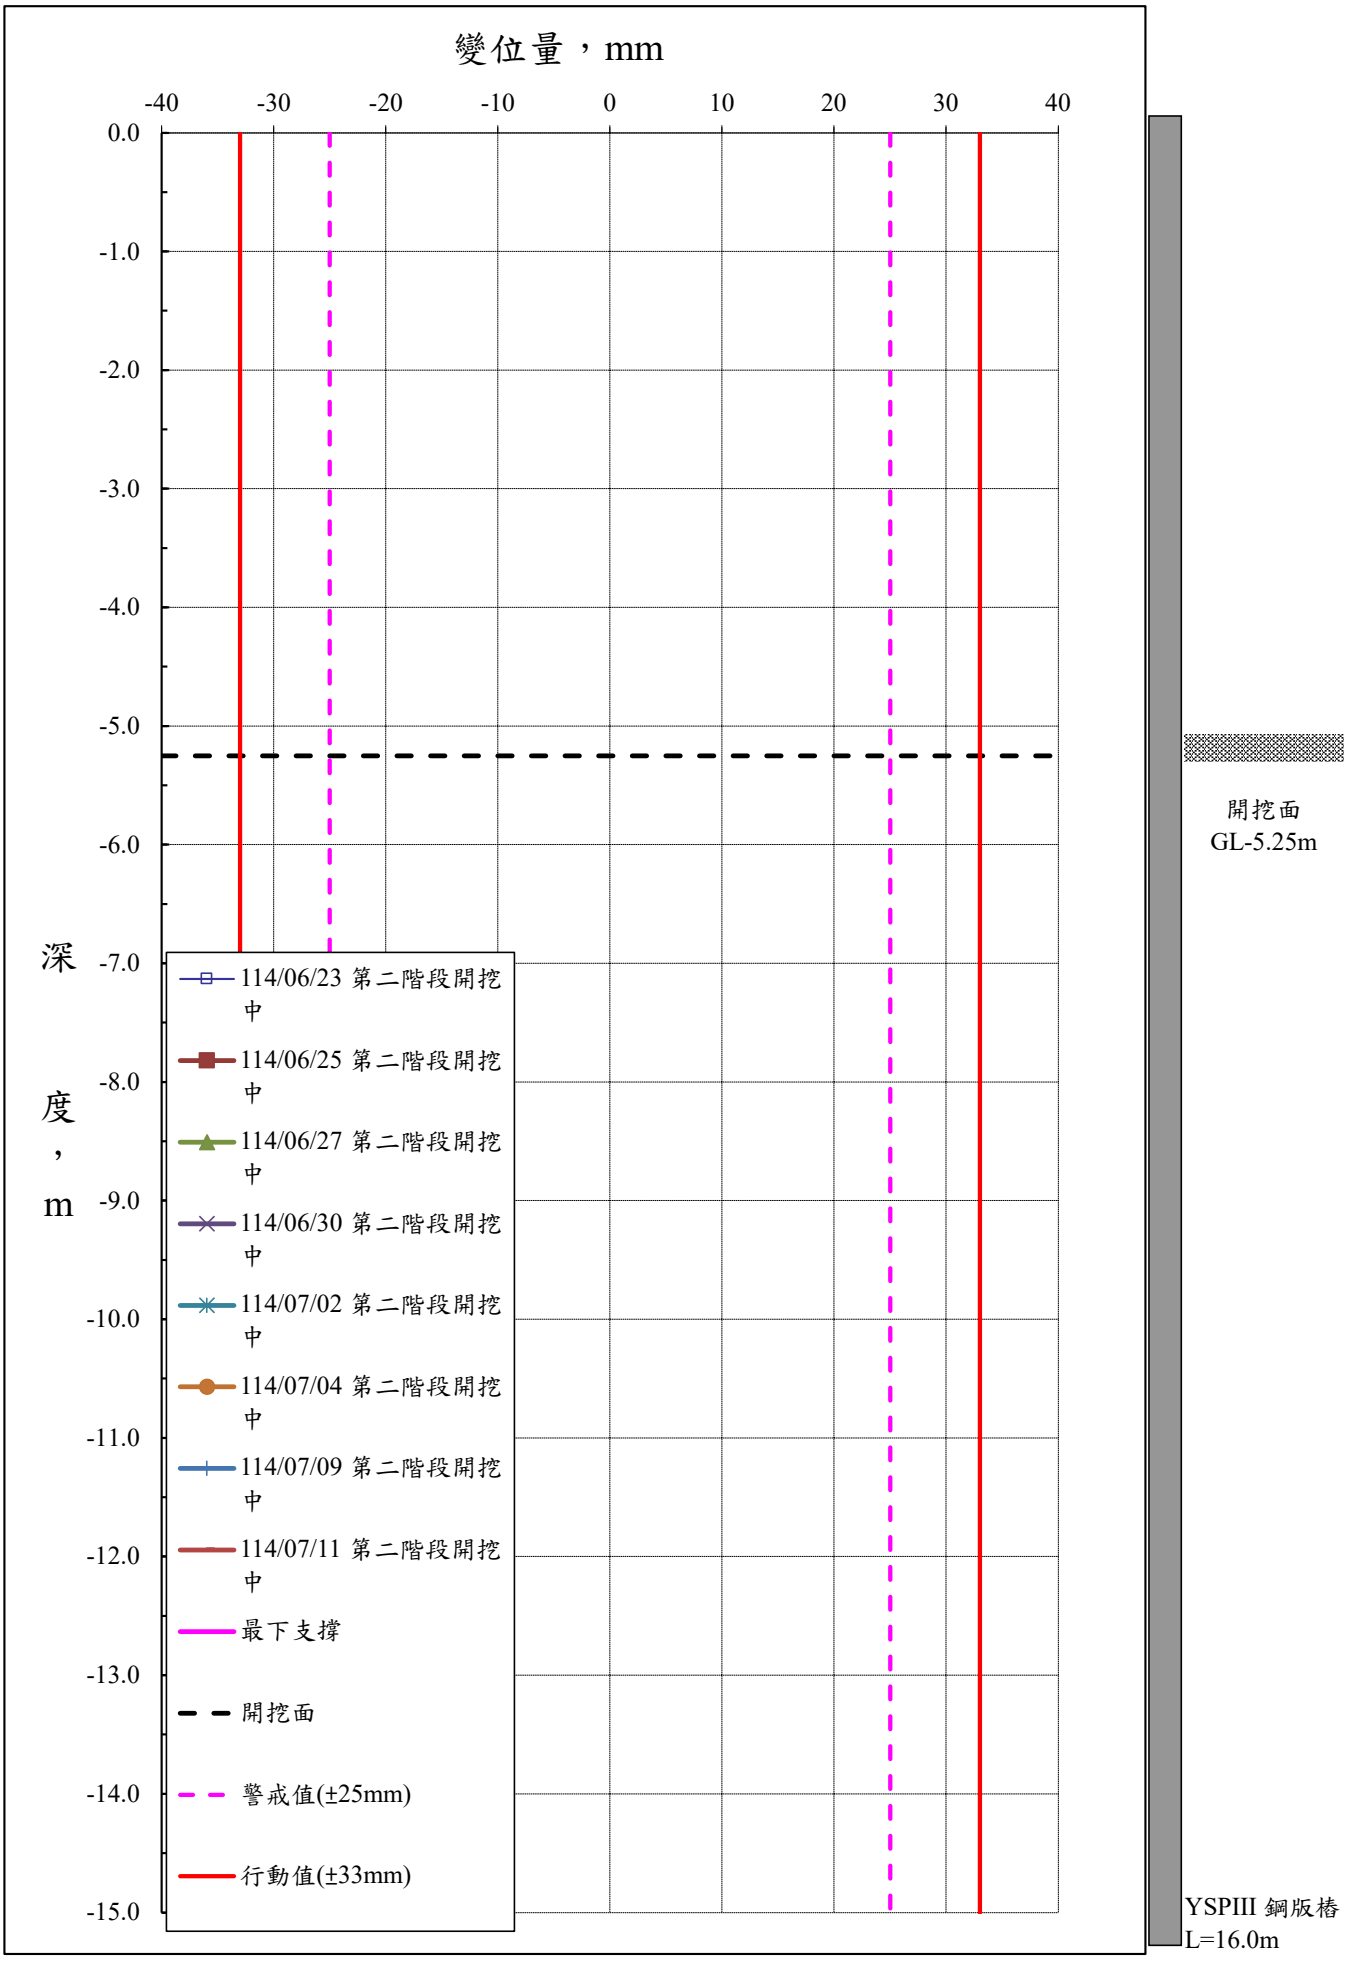
SIS-5 土中傾度管變位量歷時曲線圖

量測日期 / 深度(m)	114/06/23	114/06/25	114/06/27	114/06/30	114/07/02	114/07/04	114/07/09	114/07/11
-0.5	因鋼鈑樁打入時損壞無法量測	因鋼鈑樁打入時損壞無法量測	因鋼鈑樁打入時損壞無法量測	因鋼鈑樁打入時損壞無法量測	因鋼鈑樁打入時損壞無法量測	因鋼鈑樁打入時損壞無法量測	因鋼鈑樁打入時損壞無法量測	因鋼鈑樁打入時損壞無法量測
-1.0								
-1.5								
-2.0								
-2.5								
-3.0								
-3.5								
-4.0								
-4.5								
-5.0								
-5.5								
-6.0								
-6.5								
-7.0								
-7.5								
-8.0								
-8.5								
-9.0								
-9.5								
-10.0								
-10.5								
-11.0								
-11.5								
-12.0								
-12.5								
-13.0								
-13.5								
-14.0								
-14.5								
-15.0
