台灣日東電工高雄第4工廠新建工程

安全監測系統工作
(114/07/18)

監造單位：中鹿營造股份有限公司 設計室
承攬廠商：中鹿營造股份有限公司
協力廠商：加基工程有限公司

中華民國 114 年 07 月 18 日

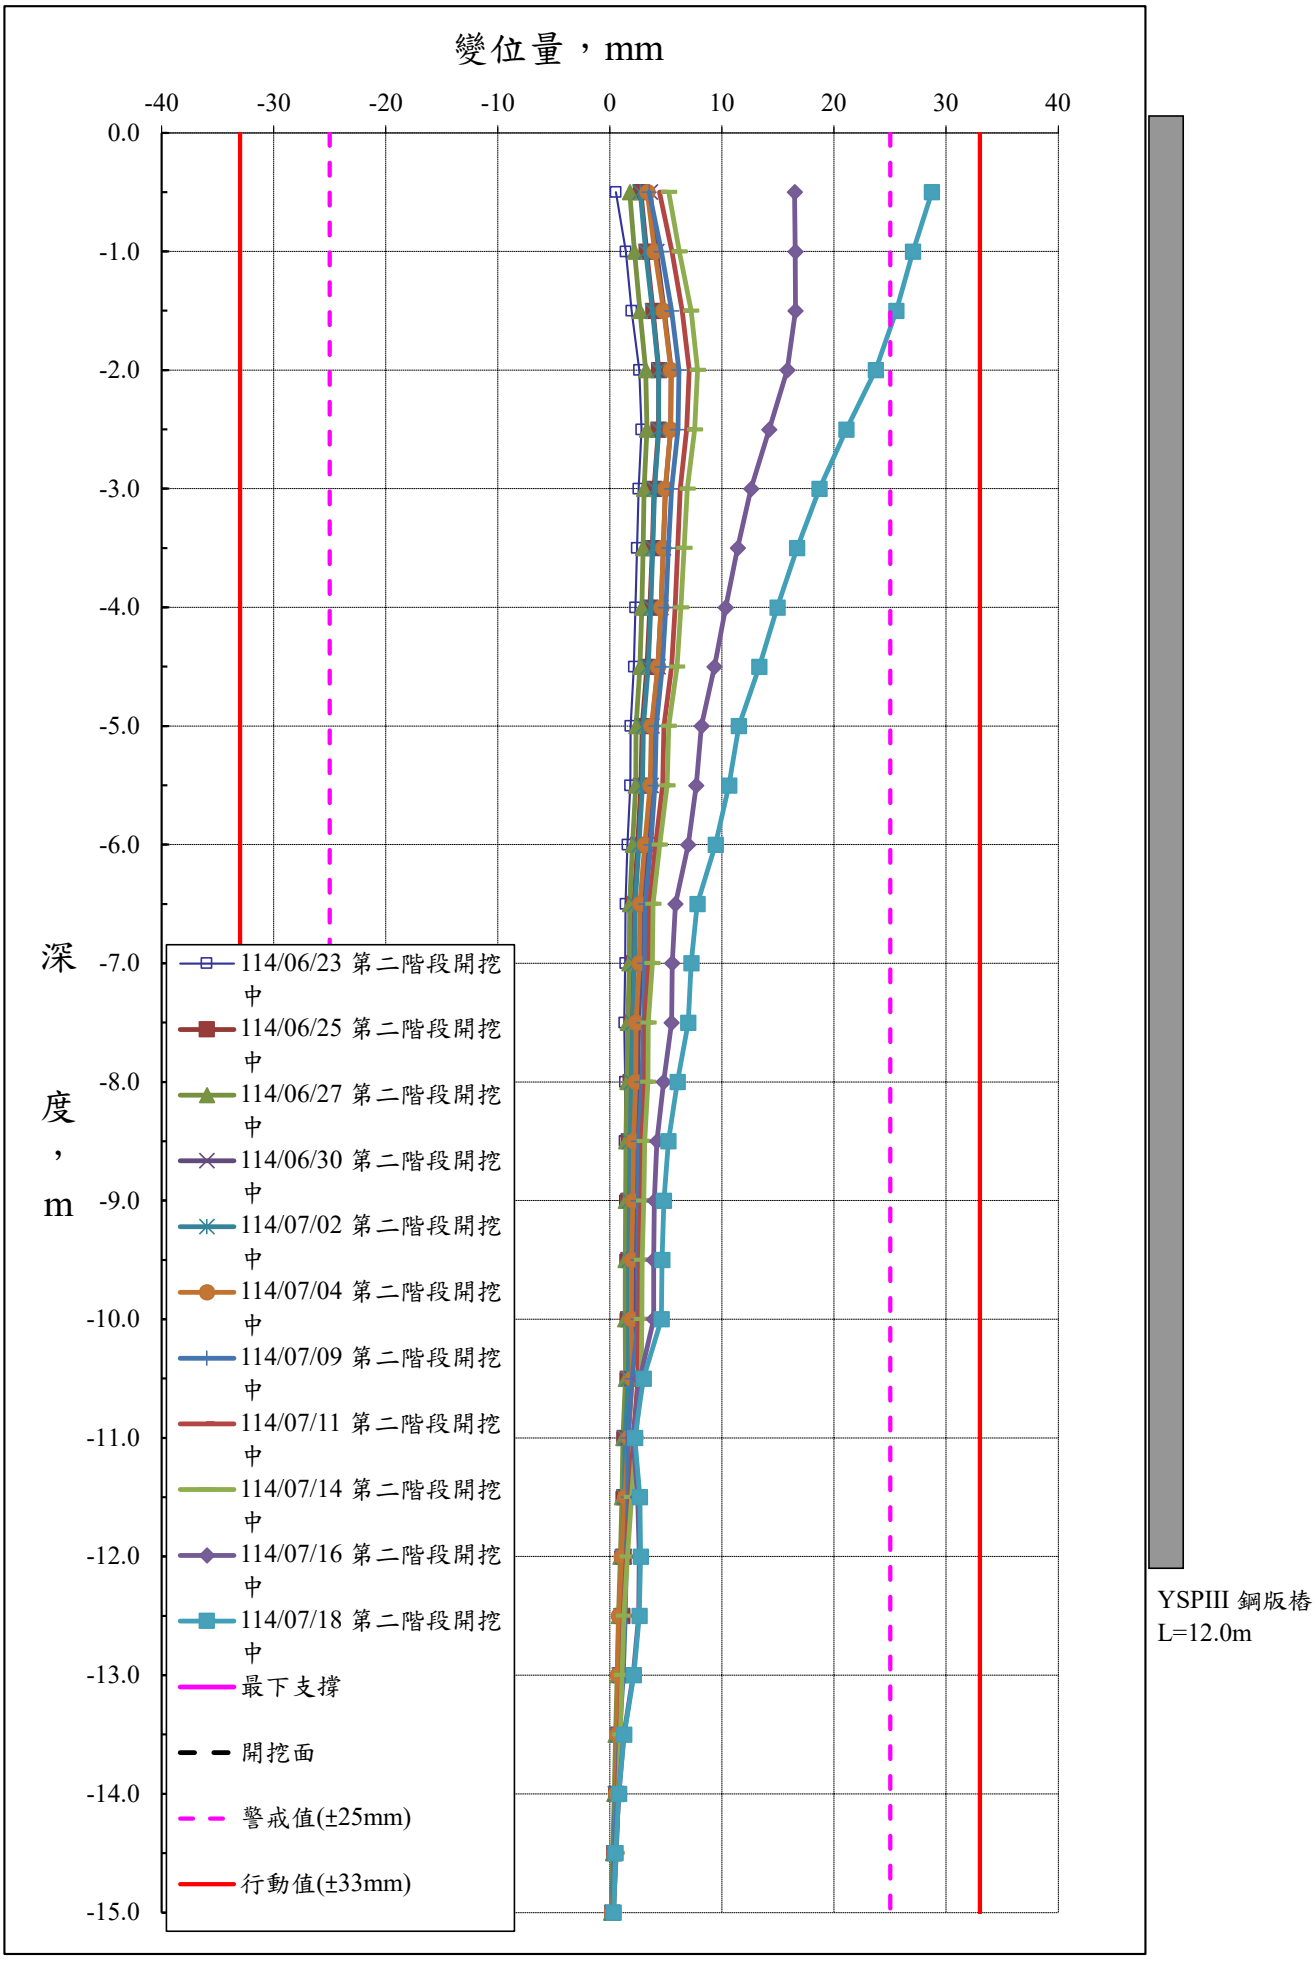
SIS-2 土中傾度管變位量歷時曲線圖

1. 沉陷觀測釘在 114/07/18 量測時微量變化，測值已超過「行動值」，因沉陷觀測釘(S14~S26)有重車行駛、鄰近其他工地抽水及工地抽水導致測值微量向下變化，沉陷觀測釘(S61~S70) 有微量向下變化，可能是開挖及工地抽水導致測值有微量增加，沉陷觀測釘 S13、S41~46 重新安裝及量測初值。鄰房傾斜計在 114/07/16 量測時微量變化，測值未超過「警戒值」。
2. 水位觀測井在觀測期間 114/07/18 量測時有明顯變化，OW3 測值已超過「警戒值」，研判因鄰近其他工地抽水及工地抽水所導致水位變化過大。
3. 土中傾斜管在 114/07/18 量測時 SIS-2、SIS-10、SIS-11 有明顯變化，土中傾斜管(SIS-1、SIS-3、SIS-4、SIS-6、SIS-7、SIS-8、SIS-9、SIS-11)測值有微量變化已超過「行動值」及土中傾斜管(SIS-2、SIS-10)測值有明顯變化已超過「警戒值」，研判因下雨、抽水及開挖導致傾斜管變形。

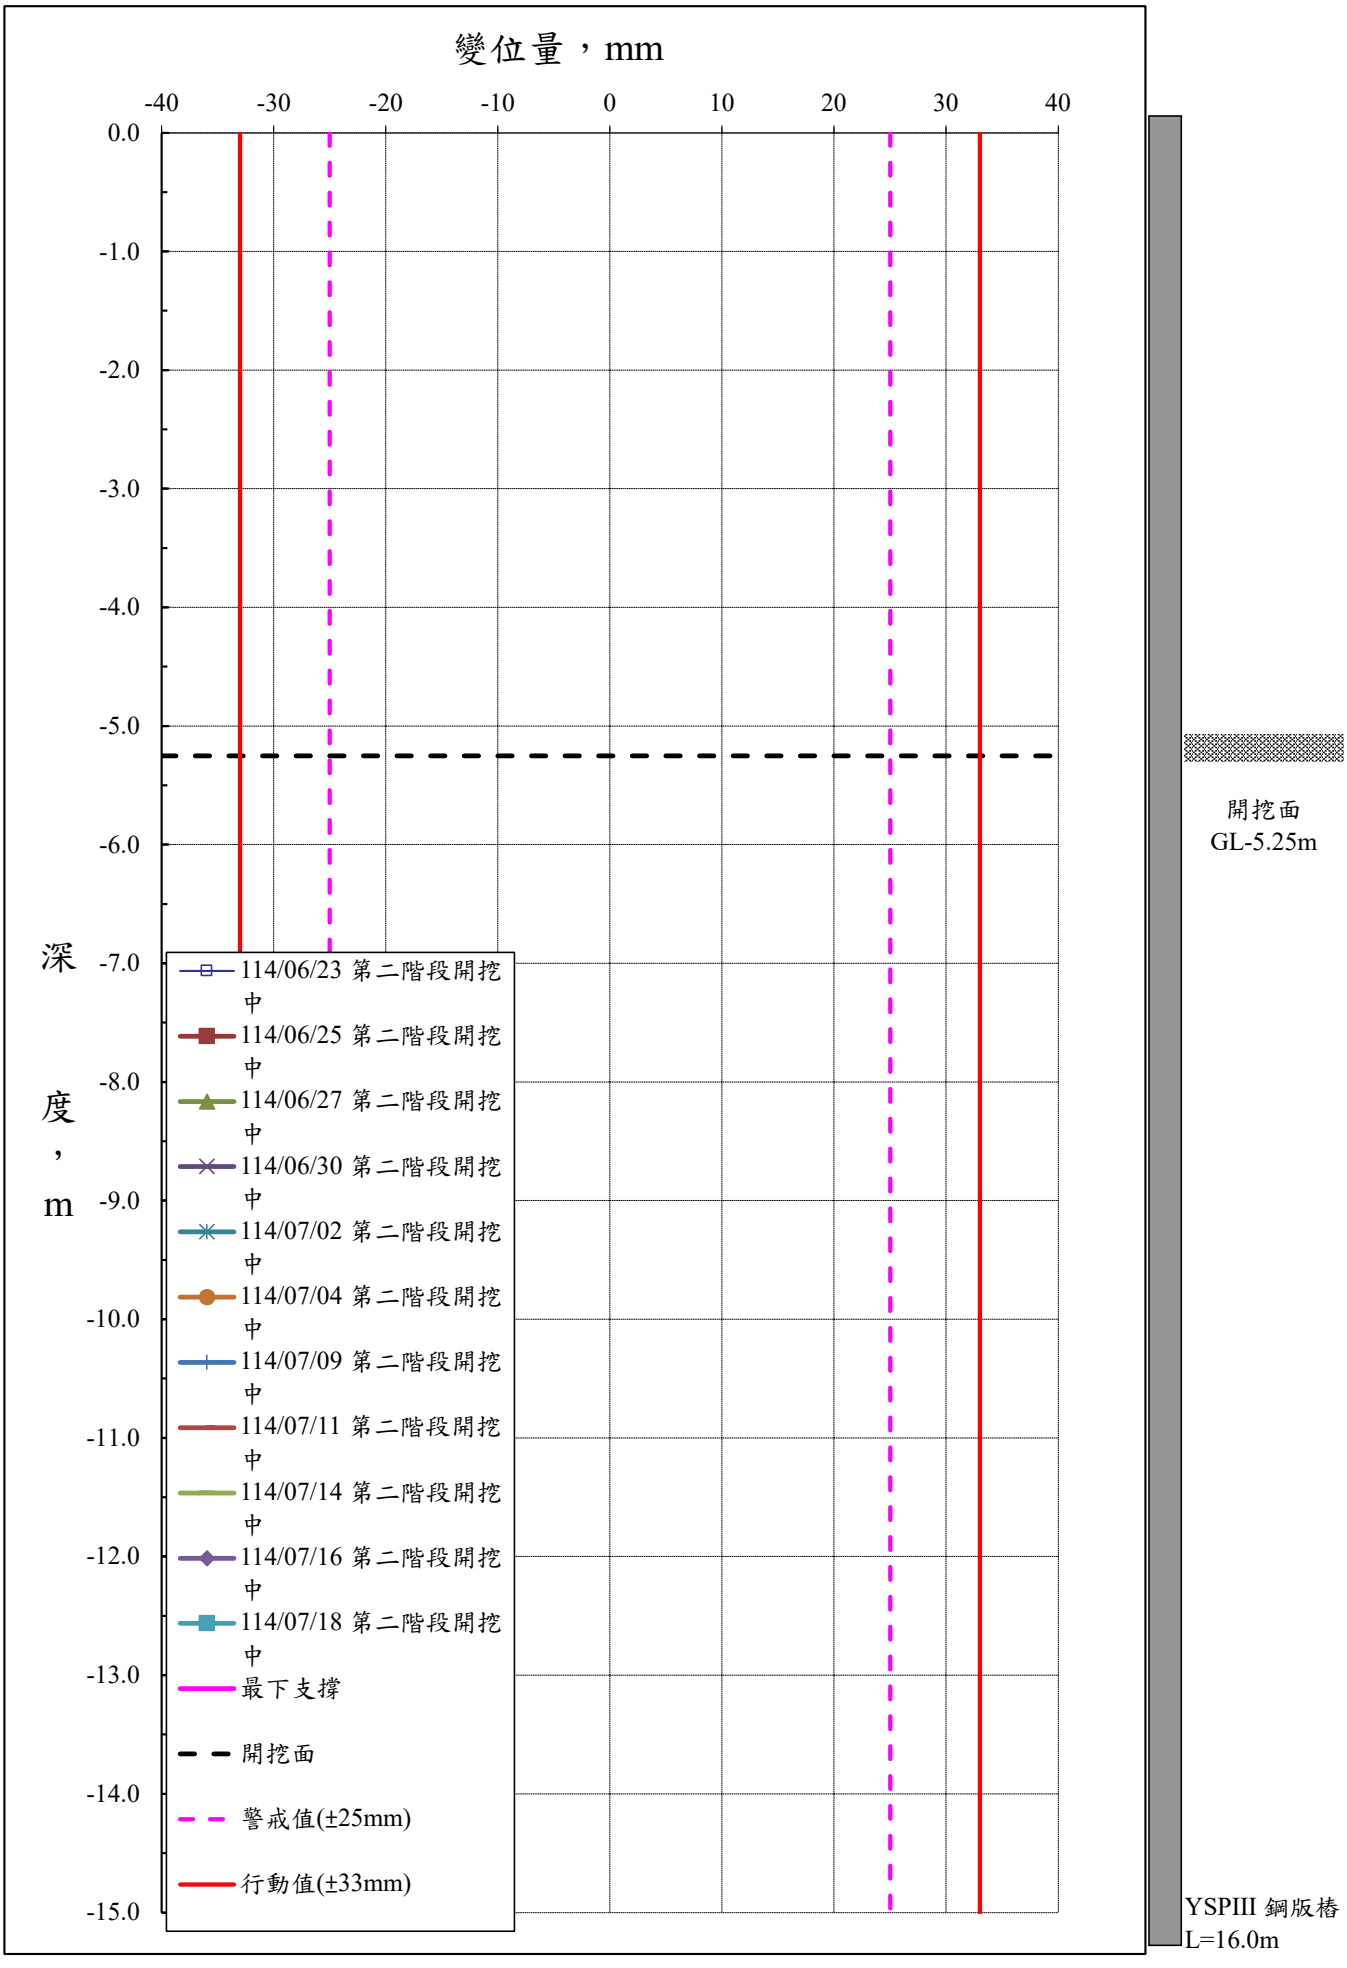
SIS-5 土中傾度管變位量歷時曲線圖

量測日期 / 深度(m)	114/06/23	114/06/25	114/06/27	114/06/30	114/07/02	114/07/04	114/07/09	114/07/11	114/07/14	114/07/16	114/07/18
-0.5	因鋼鈑樁打入時損壞無法量測	因鋼鈑樁打入時損壞無法量測	因鋼鈑樁打入時損壞無法量測	因鋼鈑樁打入時損壞無法量測	因鋼鈑樁打入時損壞無法量測	因鋼鈑樁打入時損壞無法量測	因鋼鈑樁打入時損壞無法量測	因鋼鈑樁打入時損壞無法量測	因鋼鈑樁打入時損壞無法量測	因鋼鈑樁打入時損壞無法量測	因鋼鈑樁打入時損壞無法量測
-1.0											
-1.5											
-2.0											
-2.5											
-3.0											
-3.5											
-4.0											
-4.5											
-5.0											
-5.5											
-6.0											
-6.5											
-7.0											
-7.5											
-8.0											
-8.5											
-9.0											
-9.5											
-10.0											
-10.5											
-11.0											
-11.5											
-12.0											
-12.5											
-13.0											
-13.5											
-14.0											
-14.5											
-15.0
