台灣日東電工高雄第4工廠新建工程

安全監測系統工作
(114/07/21)

監造單位：大矩聯合建築師事務所

承攬廠商：中鹿營造股份有限公司

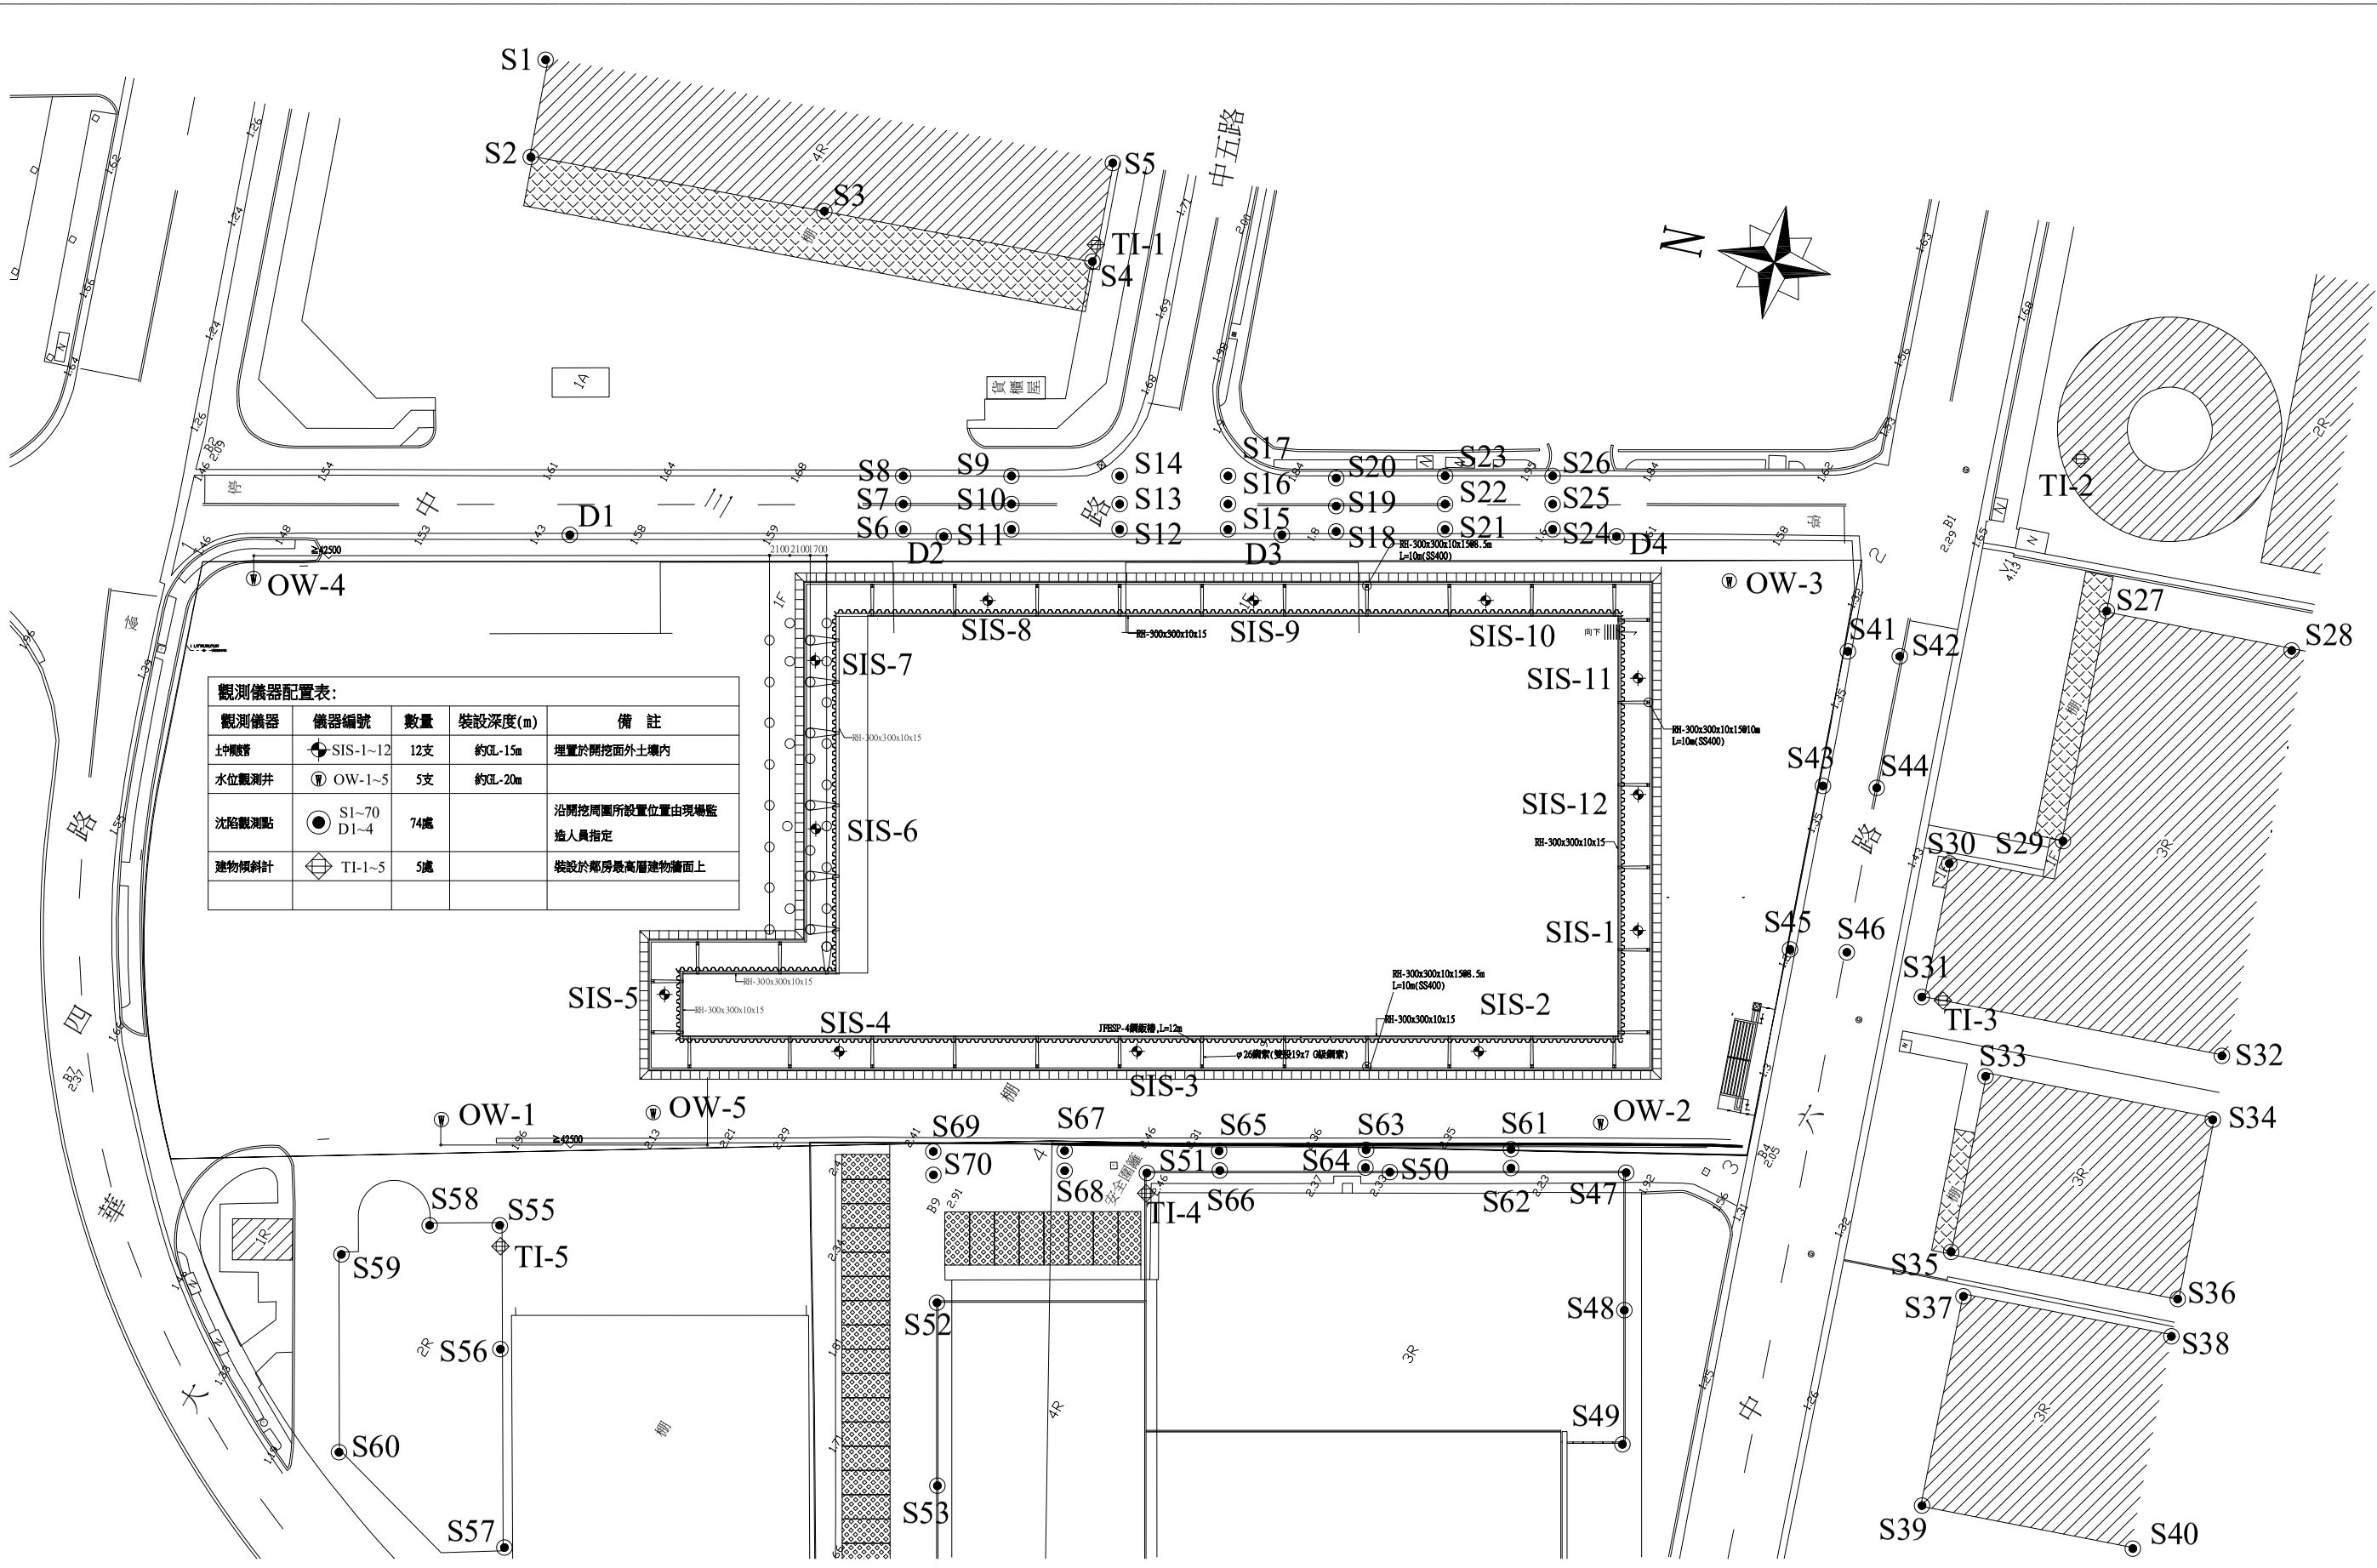
圖 1 安全監測系統配置圖

1. 沉陷觀測點在 114/07/21 量測時微量變化，測值已超過「行動值」，因沉陷觀測點(S14~S26)有重車行駛、鄰近其他工地抽水及工地抽水導致測值微量向下變化，沉陷觀測點(S61~S70) 有微量向下變化，可能是開挖及工地抽水導致測值有微量增加，沉陷觀測點 S13、S41~46 重新安裝及量測初值。建物傾斜計在 114/07/21 量測時微量變化，測值未超過「警戒值」。
2. 水位觀測井在觀測期間 114/07/21 量測時有明顯變化，OW3 測值已超過「警戒值」，研判因鄰近其他工地抽水及工地抽水所導致水位變化過大。
3. 土中傾度管在 114/07/21 量測時 SIS-1、SIS-2、SIS-12 有明顯變化，土中傾度管(SIS-1、SIS-2、SIS-3、SIS-4、SIS-6、SIS-7)測值有微量變化已超過「行動值」，研判因下雨、抽水及開挖導致傾度管變形。

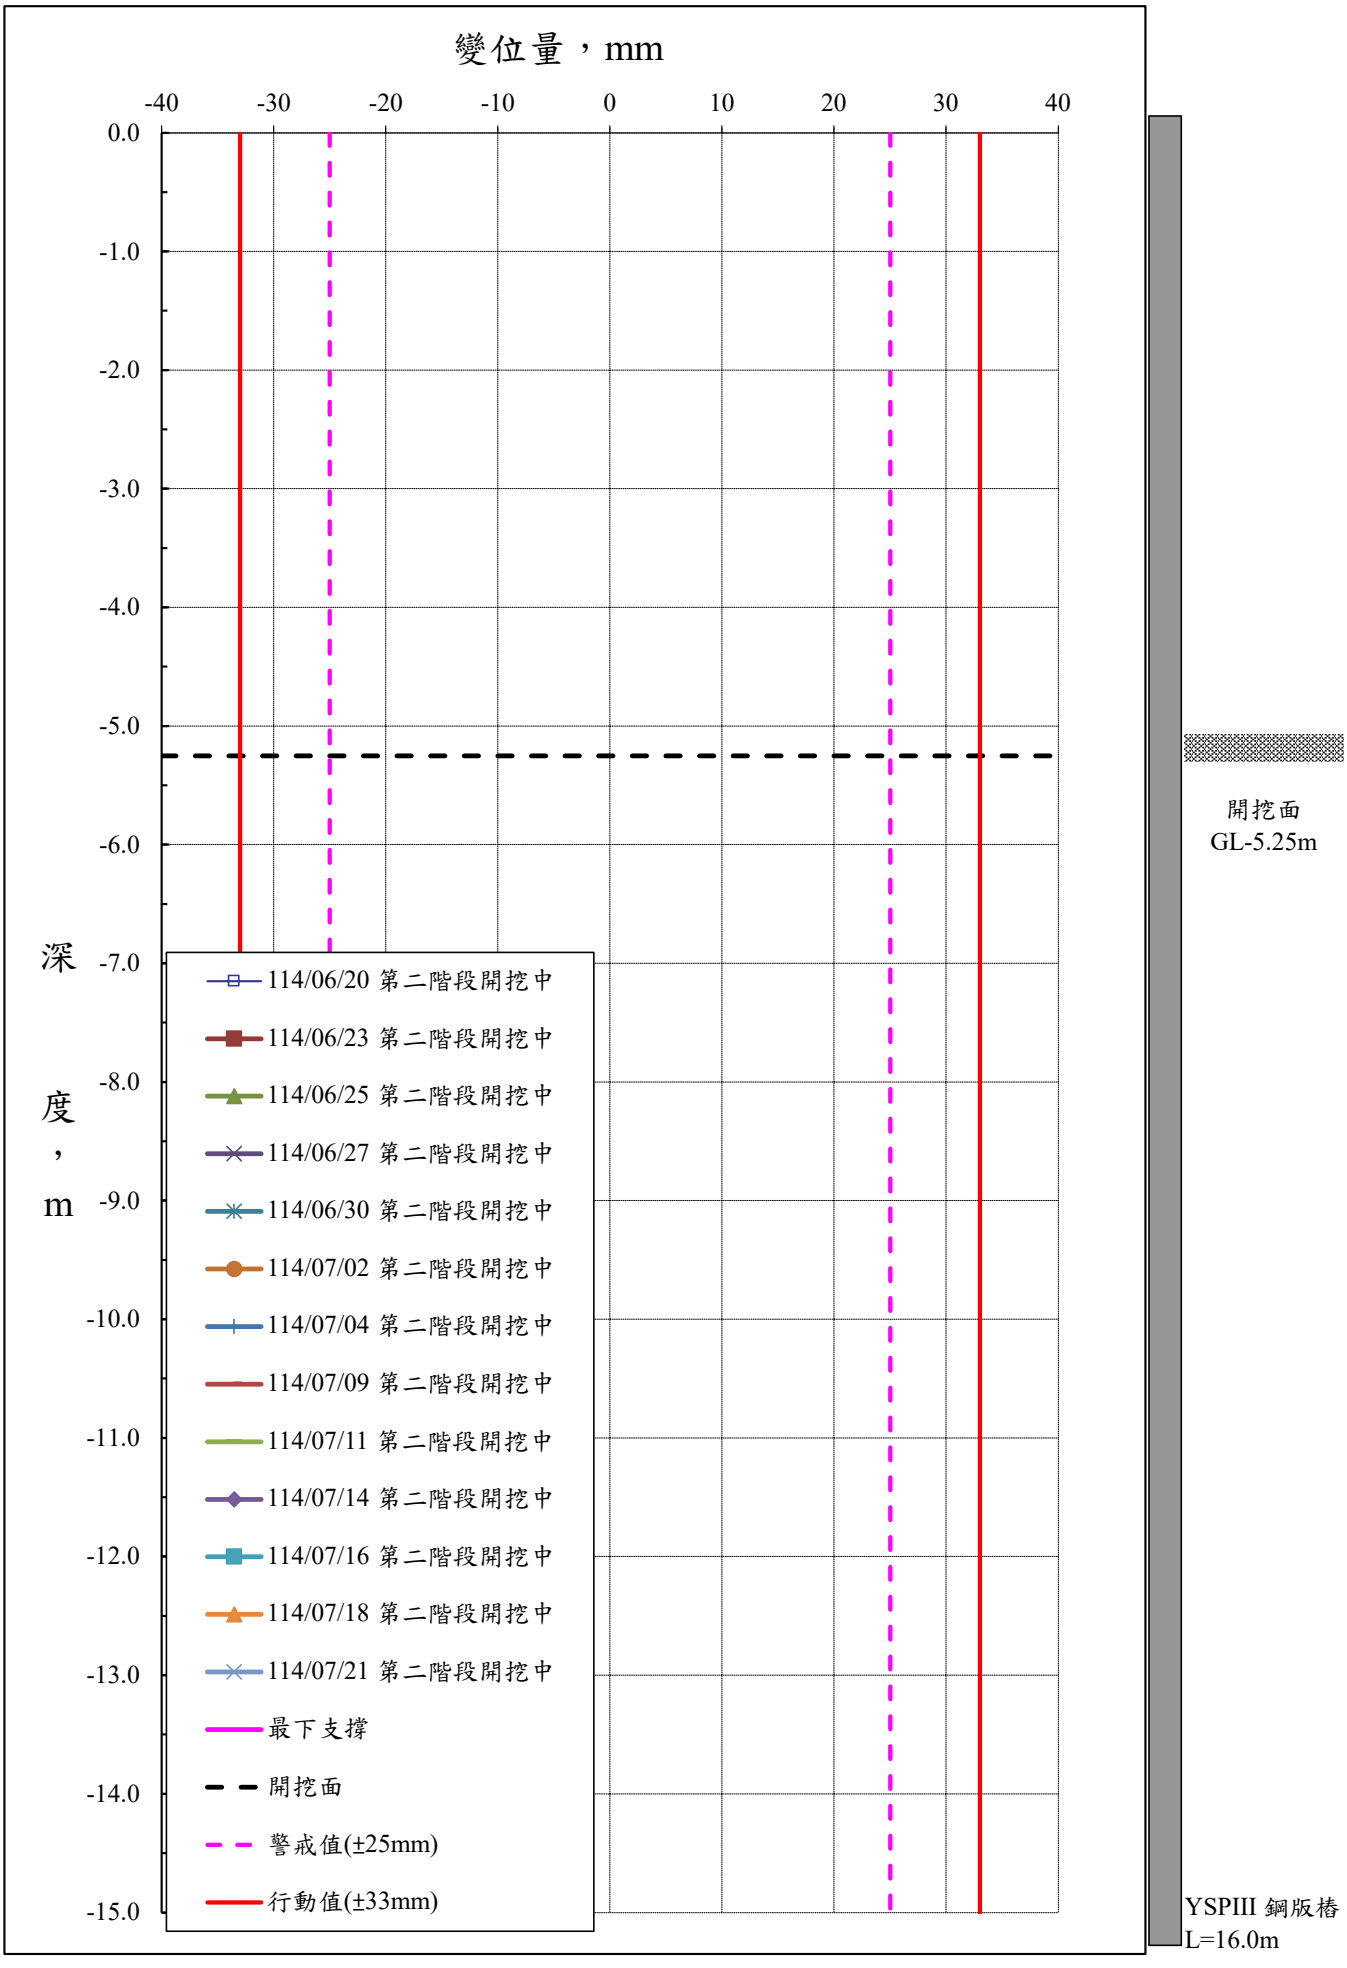
SIS-5 土中傾度管變位量歷時曲線圖

量測日期 / 深度(m)	114/06/20	114/06/23	114/06/25	114/06/27	114/06/30	114/07/02	114/07/04	114/07/09	114/07/11	114/07/14	114/07/16	114/07/18	114/07/21
-0.5	因鋼鈑樁打入時損壞無法量測	因鋼鈑樁打入時損壞無法量測	因鋼鈑樁打入時損壞無法量測	因鋼鈑樁打入時損壞無法量測	因鋼鈑樁打入時損壞無法量測	因鋼鈑樁打入時損壞無法量測	因鋼鈑樁打入時損壞無法量測	因鋼鈑樁打入時損壞無法量測	因鋼鈑樁打入時損壞無法量測	因鋼鈑樁打入時損壞無法量測	因鋼鈑樁打入時損壞無法量測	因鋼鈑樁打入時損壞無法量測	因鋼鈑樁打入時損壞無法量測
-1.0													
-1.5													
-2.0													
-2.5													
-3.0													
-3.5													
-4.0													
-4.5													
-5.0													
-5.5													
-6.0													
-6.5													
-7.0													
-7.5													
-8.0													
-8.5													
-9.0													
-9.5													
-10.0													
-10.5													
-11.0													
-11.5													
-12.0													
-12.5													
-13.0													
-13.5													
-14.0													
-14.5													
-15.0
