台灣日東電工高雄第4工廠新建工程

安全監測系統工作
(114/07/23)

安全監測工作

安全監測工作說明-114 年 07 月 23 日報告

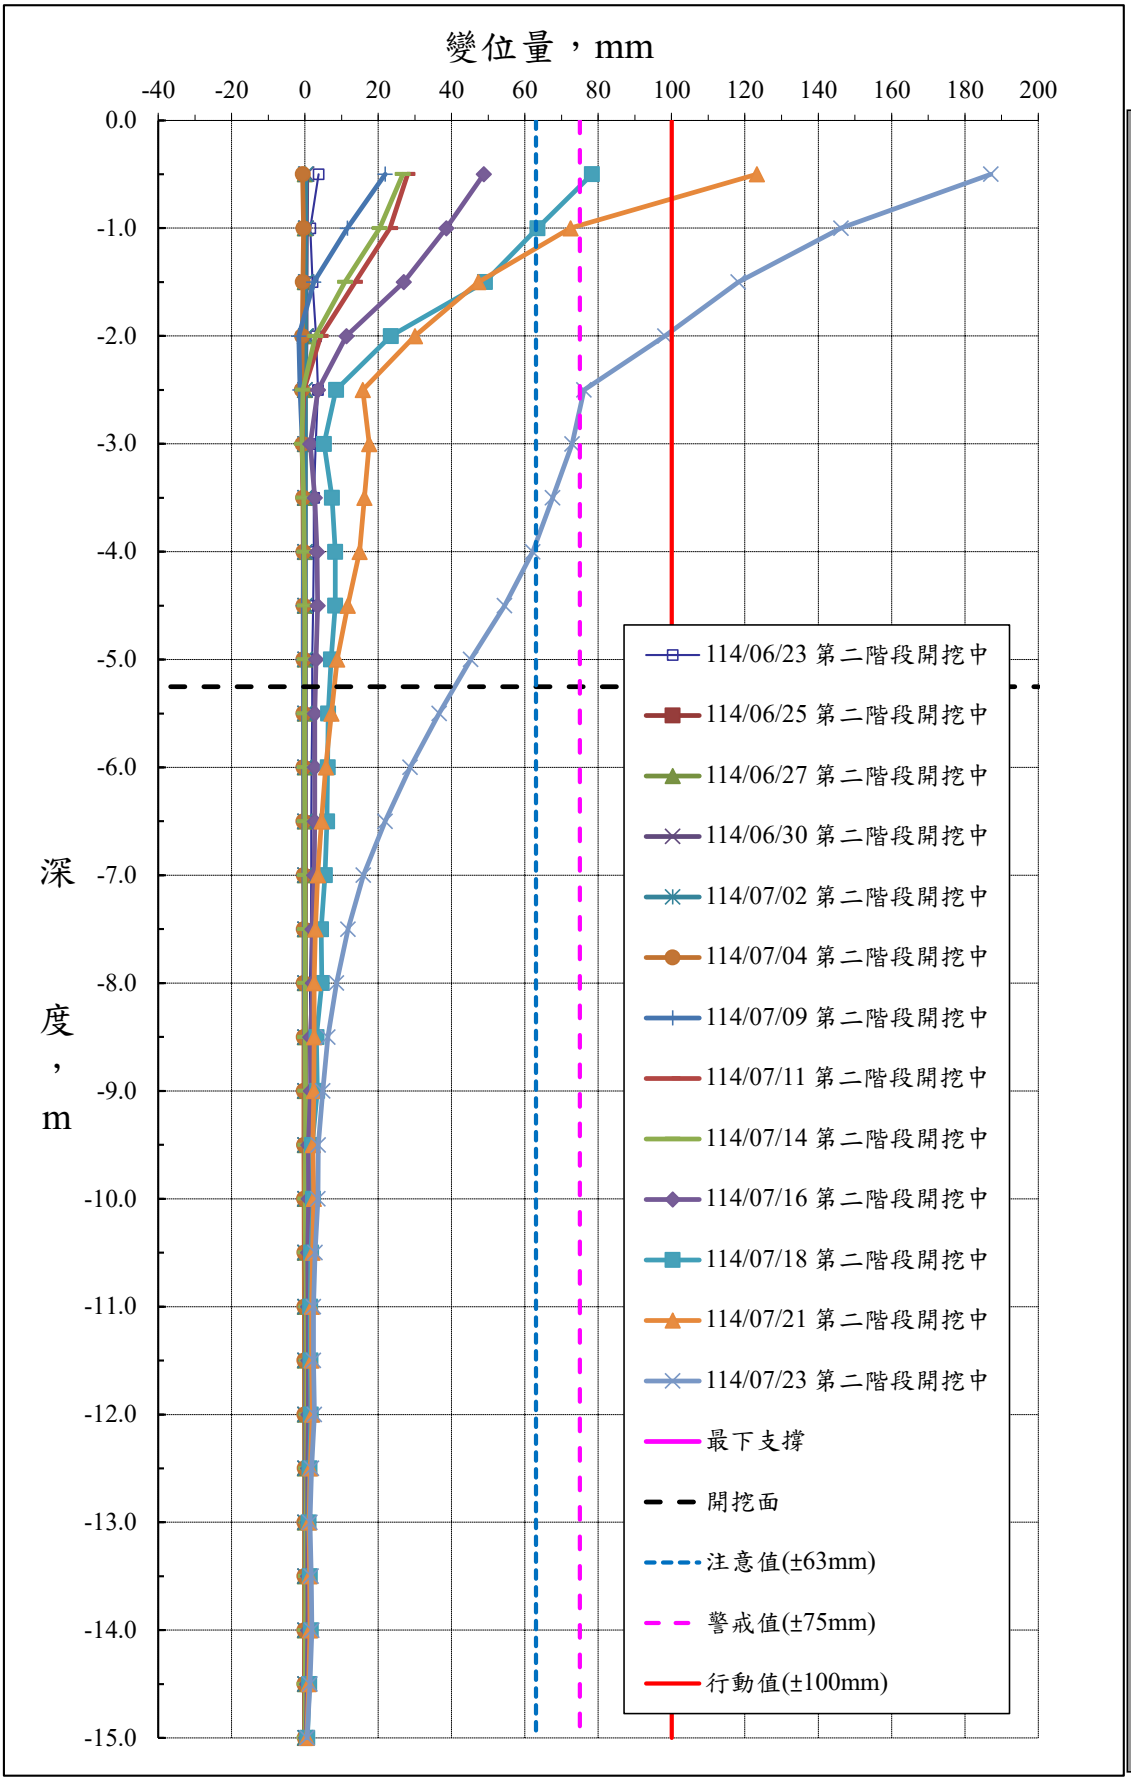
SIS-1 土中傾度管變位量歷時曲線圖

1. 沉陷觀測點在 114/07/23 量測時微量變化，測值已超過「行動值」，因沉陷觀測點(S14~S26)有重車行駛、鄰近其他工地抽水及工地抽水導致測值微量向下變化，沉陷觀測點(S61~S70) 有微量向下變化，可能是開挖及工地抽水導致測值有微量增加，沉陷觀測點 S13、S41~46 重新安裝及量測初值。建物傾斜計在 114/07/23 量測時微量變化，測值未超過「警戒值」。
2. 水位觀測井在觀測期間 114/07/23 量測時有明顯變化，OW3 測值已超過「警戒值」，研判因鄰近其他工地抽水及工地抽水所導致水位變化過大。
3. 土中傾度管在 114/07/23 量測時 SIS-1、SIS-2、SIS-3、SIS-9、SIS-10 有明顯變化，土中傾度管(SIS-1、SIS-2、SIS-3、SIS-4、SIS-6~SIS-12)測值有微量變化已超過「行動值」，研判因下雨、抽水及開挖導致傾度管變形。

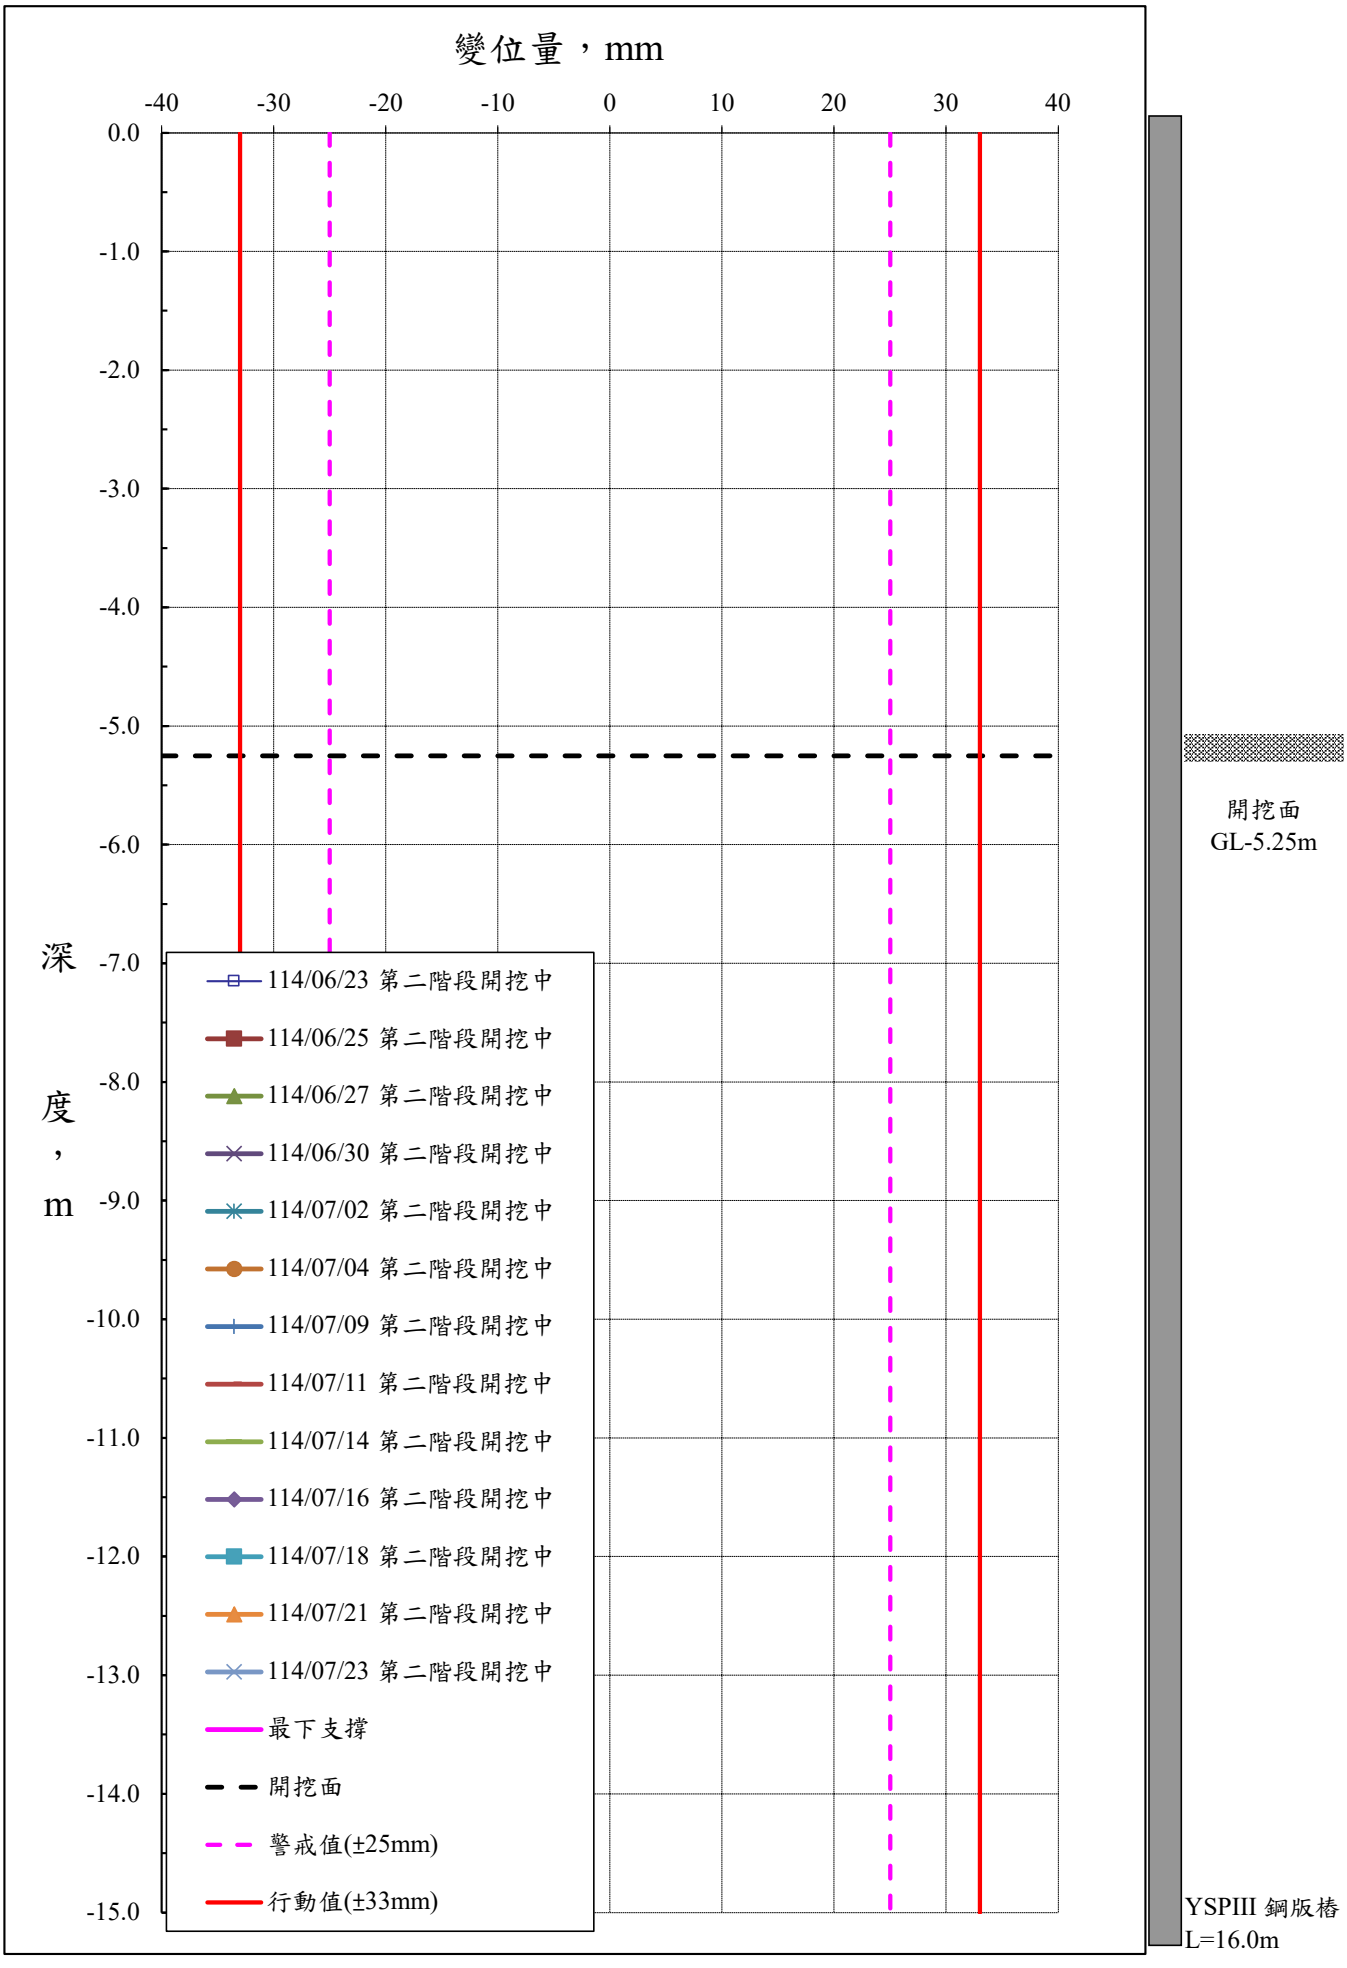
SIS-5 土中傾度管變位量歷時曲線圖

量測日期 / 深度(m)	114/06/23	114/06/25	114/06/27	114/06/30	114/07/02	114/07/04	114/07/09	114/07/11	114/07/14	114/07/16	114/07/18	114/07/21	114/07/23
-0.5	因鋼鈑樁打入時損壞無法量測	因鋼鈑樁打入時損壞無法量測	因鋼鈑樁打入時損壞無法量測	因鋼鈑樁打入時損壞無法量測	因鋼鈑樁打入時損壞無法量測	因鋼鈑樁打入時損壞無法量測	因鋼鈑樁打入時損壞無法量測	因鋼鈑樁打入時損壞無法量測	因鋼鈑樁打入時損壞無法量測	因鋼鈑樁打入時損壞無法量測	因鋼鈑樁打入時損壞無法量測	因鋼鈑樁打入時損壞無法量測	因鋼鈑樁打入時損壞無法量測
-1.0													
-1.5													
-2.0													
-2.5													
-3.0													
-3.5													
-4.0													
-4.5													
-5.0													
-5.5													
-6.0													
-6.5													
-7.0													
-7.5													
-8.0													
-8.5													
-9.0													
-9.5													
-10.0													
-10.5													
-11.0													
-11.5													
-12.0													
-12.5													
-13.0													
-13.5													
-14.0													
-14.5													
-15.0

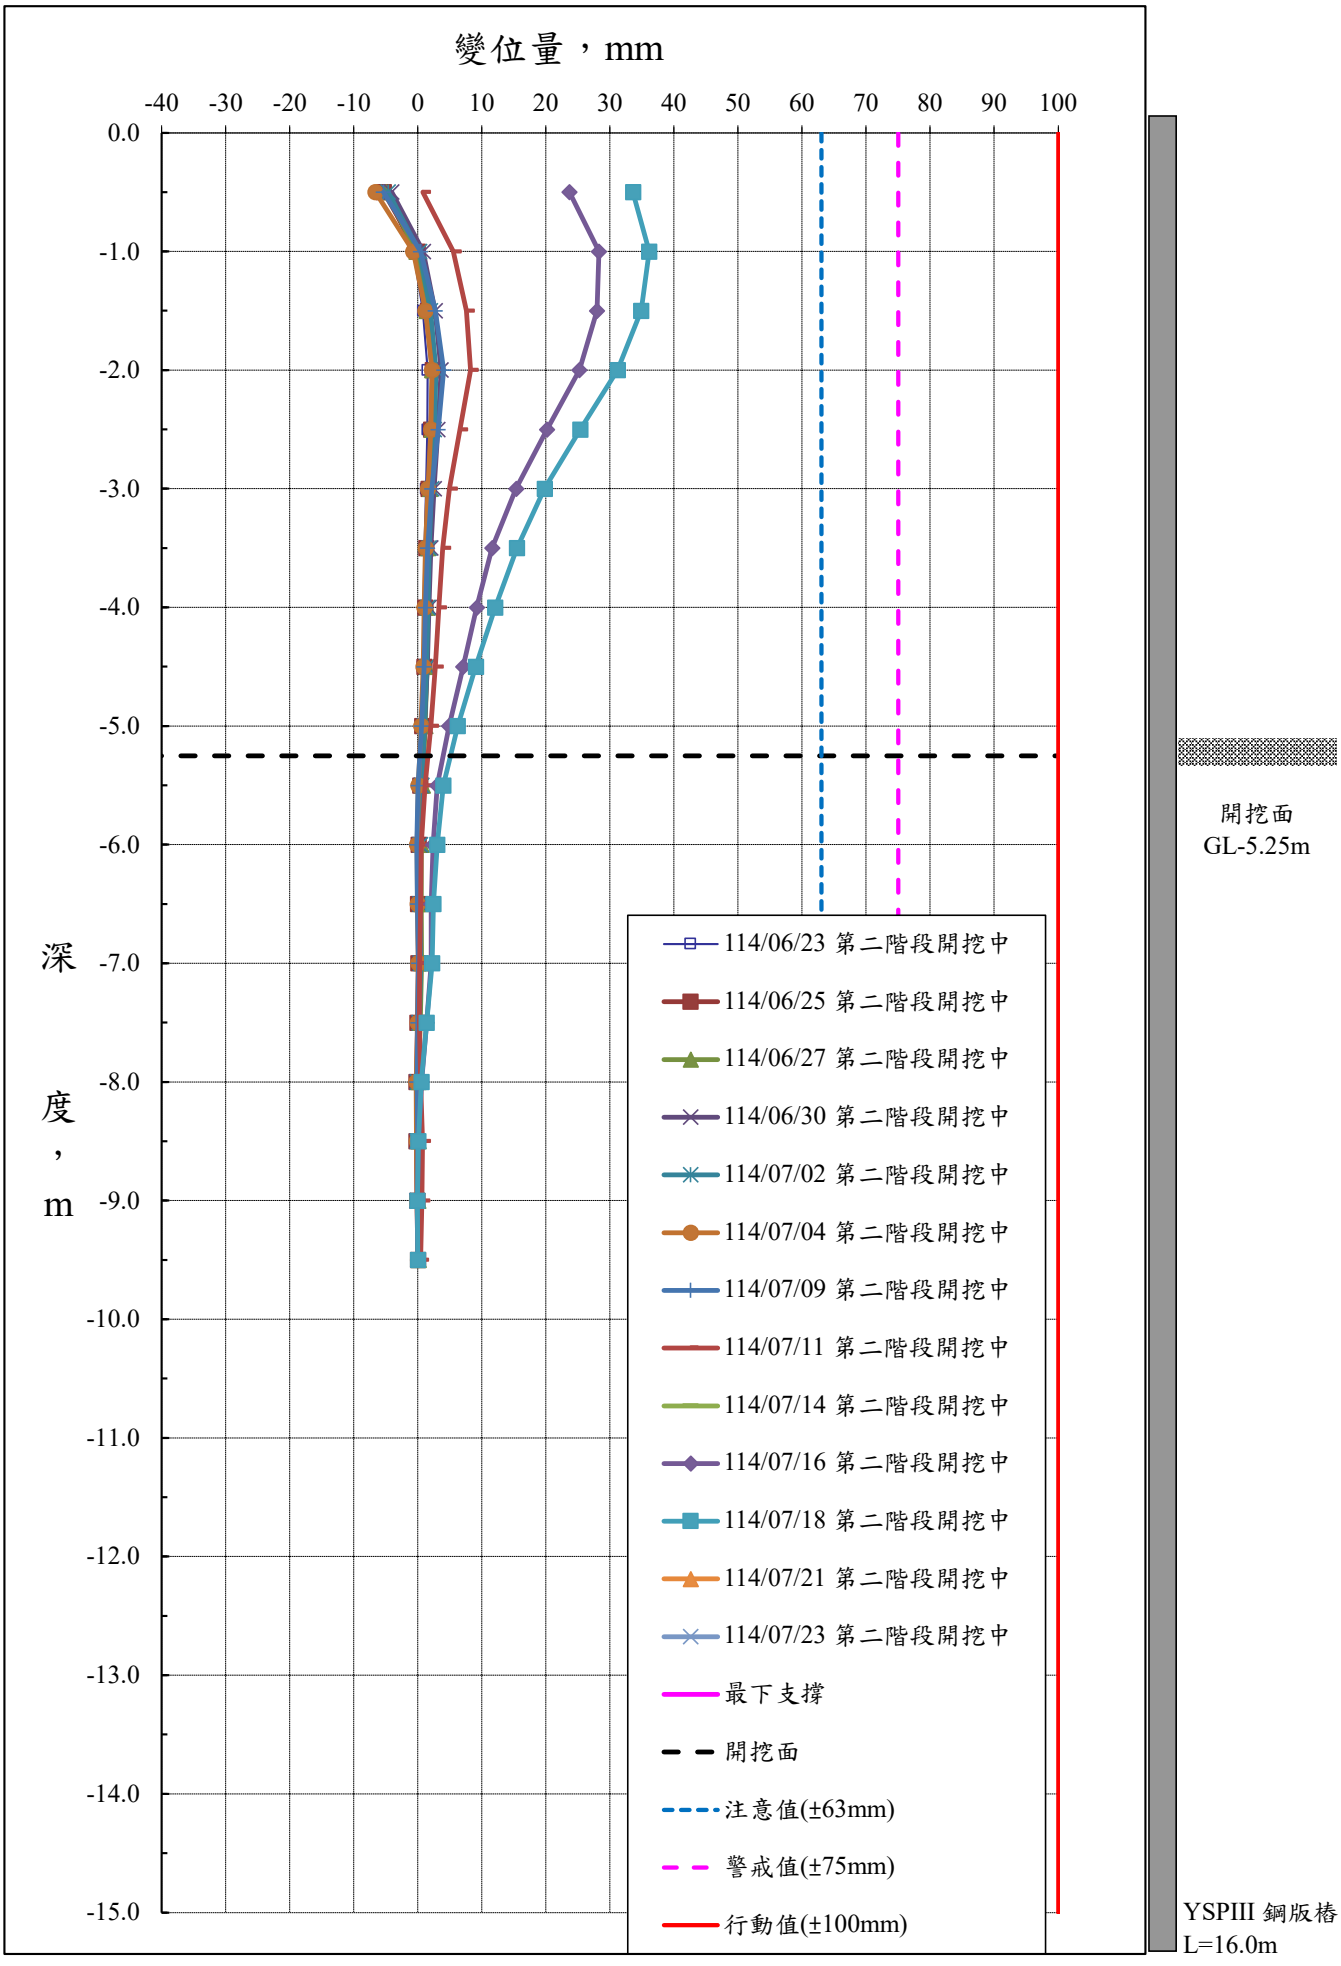
SIS-11 土中傾度管變位量歷時曲線圖

量測日期 / 深度(m)	114/06/23	114/06/25	114/06/27	114/06/30	114/07/02	114/07/04	114/07/09	114/07/11	114/07/14	114/07/16	114/07/18	114/07/21	114/07/23
-0.5	-5.15	-5.34	-4.98	-4.05	-4.60	-6.62	-5.37	0.79	因傾斜管儀器卡住無法量測	23.68	33.60	因水淹無法量測	因水淹無法量測
-1.0	-0.69	-0.04	-0.22	0.85	0.28	-0.70	0.44	5.56		28.28	36.10		
-1.5	0.82	1.60	1.39	2.71	2.00	1.19	2.74	7.61		27.99	34.88		
-2.0	1.54	2.34	2.21	3.61	2.85	2.24	4.05	8.21		25.24	31.20		
-2.5	1.52	2.06	2.16	3.15	2.59	2.06	3.18	6.59		20.19	25.39		
-3.0	1.28	1.70	1.91	2.55	2.17	1.59	2.19	4.97		15.37	19.80		
-3.5	1.06	1.34	1.64	2.05	1.79	1.22	1.55	3.92		11.62	15.50		
-4.0	0.92	1.19	1.53	1.75	1.59	1.01	1.22	3.28		9.21	12.08		
-4.5	0.79	1.03	1.43	1.52	1.43	0.86	1.00	2.76		7.09	9.06		
-5.0	0.48	0.69	1.16	1.07	1.07	0.51	0.58	2.04		4.90	6.24		
-5.5	0.21	0.36	0.80	0.56	0.65	0.08	0.06	1.17		3.05	3.98		
-6.0	-0.05	0.12	0.58	0.35	0.42	-0.11	-0.12	0.54		2.38	3.04		
-6.5	0.00	0.03	0.53	0.34	0.39	-0.04	-0.03	0.43		2.08	2.44
