# 台灣日東電工高雄第4工廠新建工程

## 安全監測系統工作
## (114/07/28)

監造單位：大矩聯合建築師事務所

# 安全監測工作說明-114 年 07 月 28 日報告

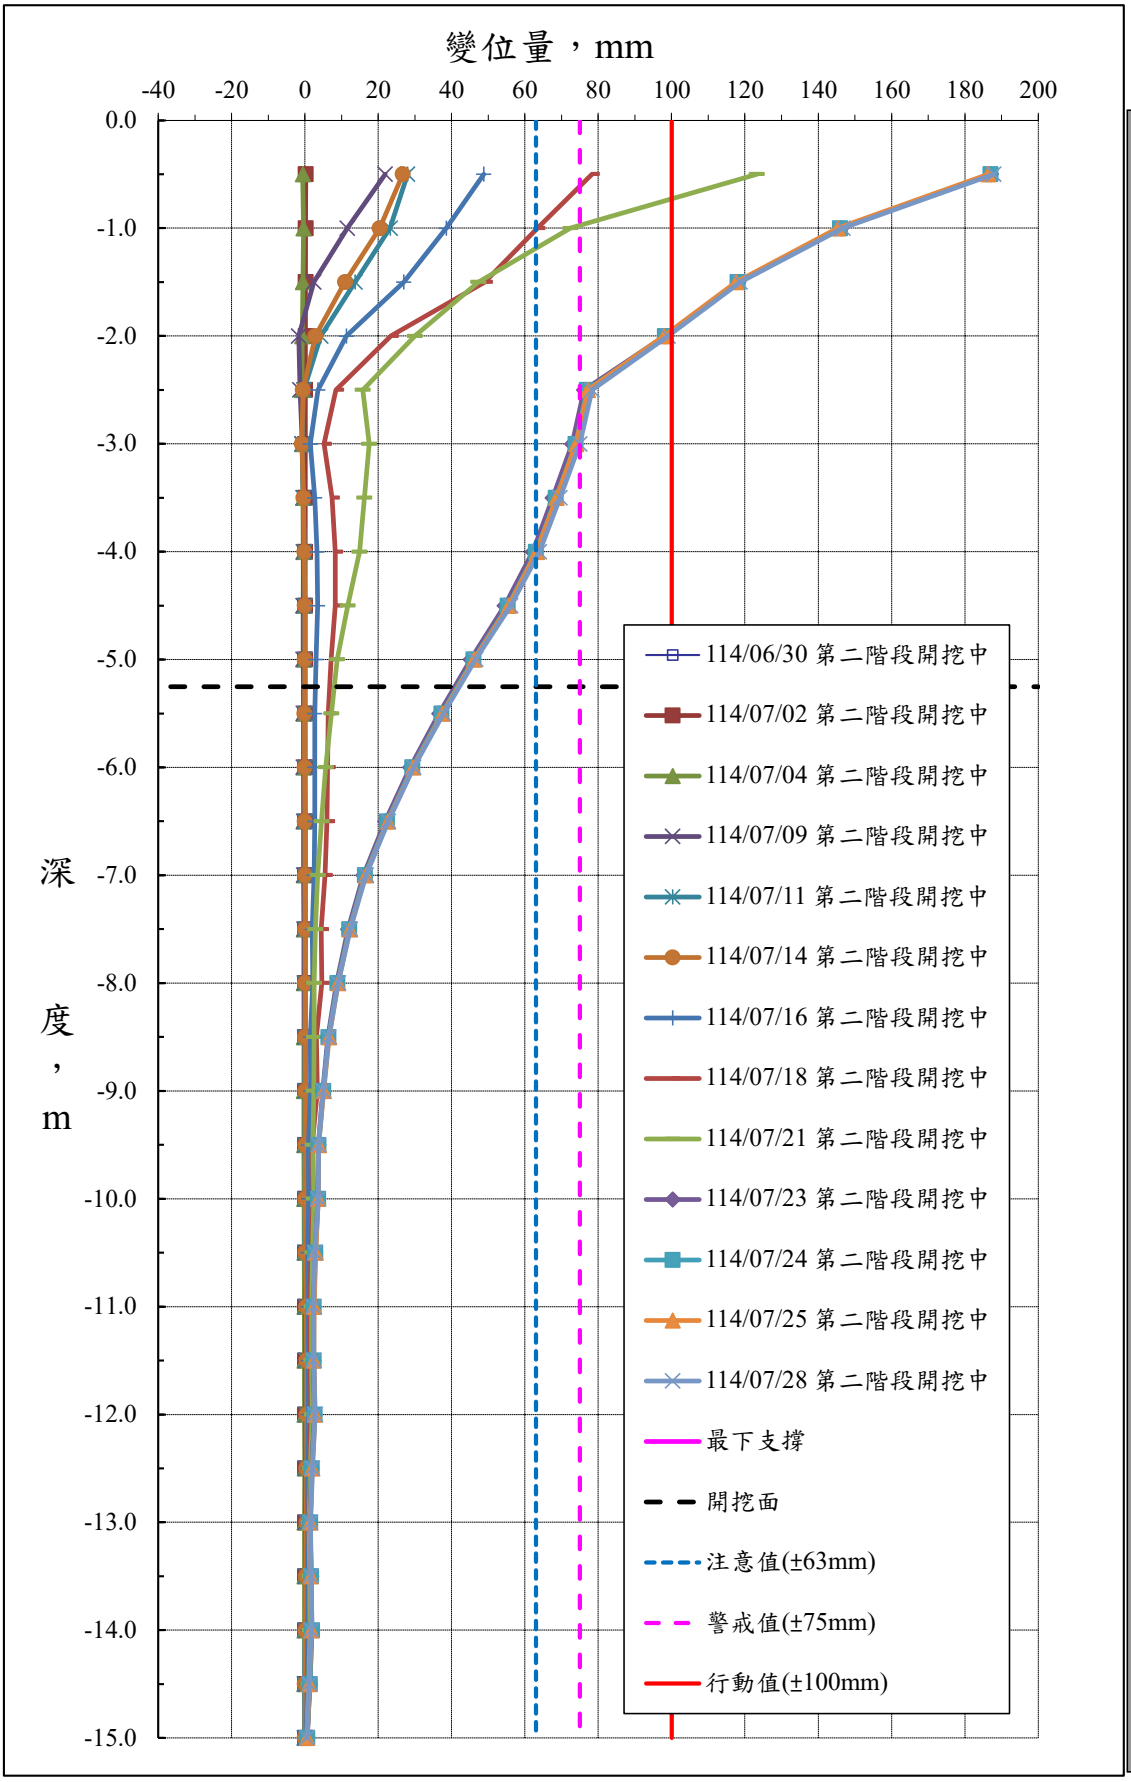
# SIS-1 土中傾度管變位量歷時曲線圖

1. 沉陷觀測點在 114/07/28 量測時微量變化，測值已超過「行動值」，因沉陷觀測點(S14~S26)有重車行駛、鄰近其他工地抽水及工地抽水導致測值微量向下變化，沉陷觀測點(S61~S70) 有微量向下變化，可能是開挖及工地抽水導致測值有微量增加。建物傾斜計在 114/07/28 量測時微量變化，測值未超過「警戒值」。
2. 水位觀測井在觀測期間 114/07/28 量測時有明顯變化，OW3 測值已超過「警戒值」，研判因鄰近其他工地抽水及工地抽水所導致水位變化過大。
3. 土中傾度管在 114/07/28 量測時有微量變化，土中傾度管(SIS-1、SIS-2、SIS-3、SIS-4、SIS-6~SIS-12)測值有微量變化已超過「行動值」，研判因下雨、抽水及開挖導致傾度管變形，需注意測值已確保工地安全。
