台灣日東電工高雄第4工廠新建工程

安全監測系統工作
(114/08/04)

監造單位：大矩聯合建築師事務所

承攬廠商：中鹿營造股份有限公司

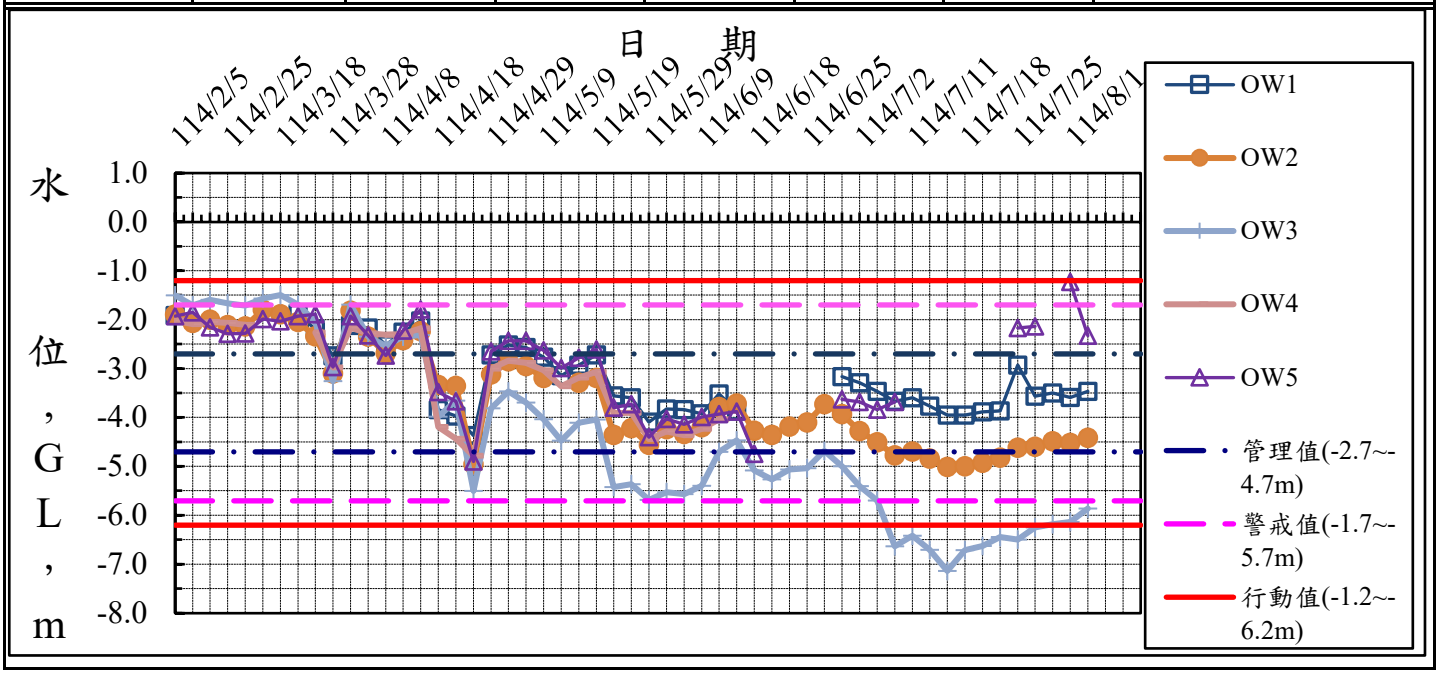
1. 沉陷觀測點在 114/08/04 量測時微量變化，測值已超過「行動值」，因沉陷觀測點(S14~S26)有重車行駛、鄰近其他工地抽水及工地抽水導致測值微量向下變化，沉陷觀測點(S61~S70) 有微量向下變化，可能是下雨、開挖及工地抽水導致測值有微量增加。建物傾斜計在 114/08/04 量測時微量變化，測值未超過「警戒值」。
2. 水位觀測井在觀測期間 114/08/04 量測時有微量變化，OW3 測值已超過「警戒值」，研判因鄰近其他工地抽水及工地抽水所導致水位變化過大。
3. 土中傾度管在 114/08/04 量測時有微量變化，土中傾度管(SIS-1、SIS-2、SIS-4)測值有微量變化已超過「行動值」及土中傾度管(SIS-8、SIS-12)測值有微量變化已超過「警戒值」，研判因下雨、抽水及開挖導致傾斜管變形，需注意測值已確保工地安全。

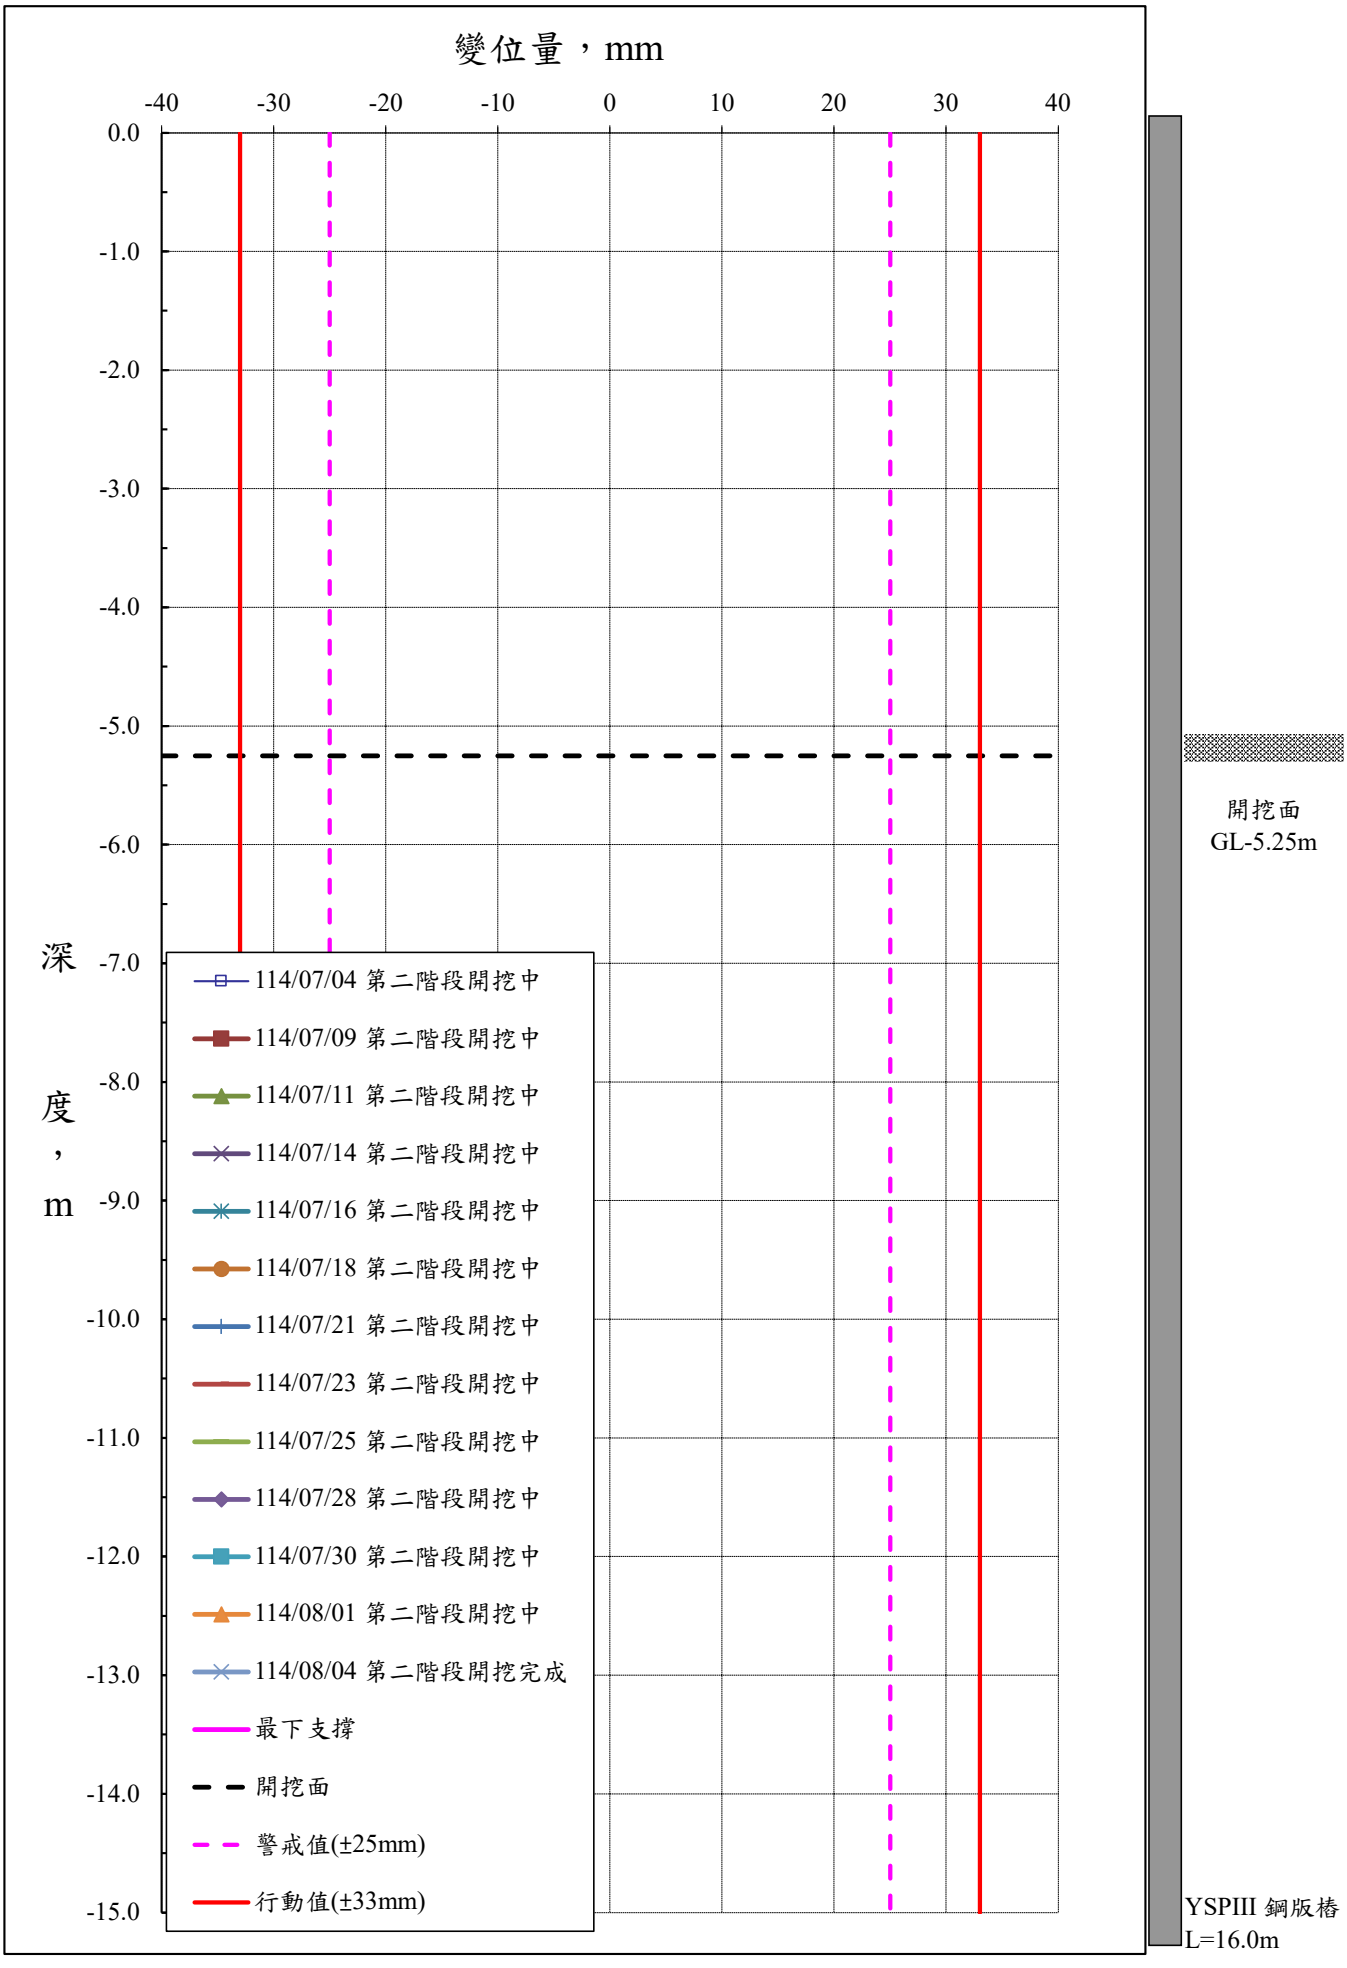
SIS-5 土中傾度管變位量歷時曲線圖

量測日期 / 深度(m)	114/07/04	114/07/09	114/07/11	114/07/14	114/07/16	114/07/18	114/07/21	114/07/23	114/07/25	114/07/28	114/07/30	114/08/01	114/08/04
-0.5	因鋼鈑樁打入時損壞無法量測	因鋼鈑樁打入時損壞無法量測	因鋼鈑樁打入時損壞無法量測	因鋼鈑樁打入時損壞無法量測	因鋼鈑樁打入時損壞無法量測	因鋼鈑樁打入時損壞無法量測	因鋼鈑樁打入時損壞無法量測	因鋼鈑樁打入時損壞無法量測	因鋼鈑樁打入時損壞無法量測	因鋼鈑樁打入時損壞無法量測	因鋼鈑樁打入時損壞無法量測	因鋼鈑樁打入時損壞無法量測	因鋼鈑樁打入時損壞無法量測
-1.0													
-1.5													
-2.0													
-2.5													
-3.0													
-3.5													
-4.0													
-4.5													
-5.0													
-5.5													
-6.0													
-6.5													
-7.0													
-7.5													
-8.0													
-8.5													
-9.0													
-9.5													
-10.0													
-10.5													
-11.0													
-11.5													
-12.0													
-12.5													
-13.0													
-13.5													
-14.0													
-14.5													
-15.0
