台灣日東電工高雄第4工廠新建工程

安全監測系統工作
(114/08/15)

中華民國 114 年 08 月 16 日

安全監測工作說明-114 年 08 月 15 日報告

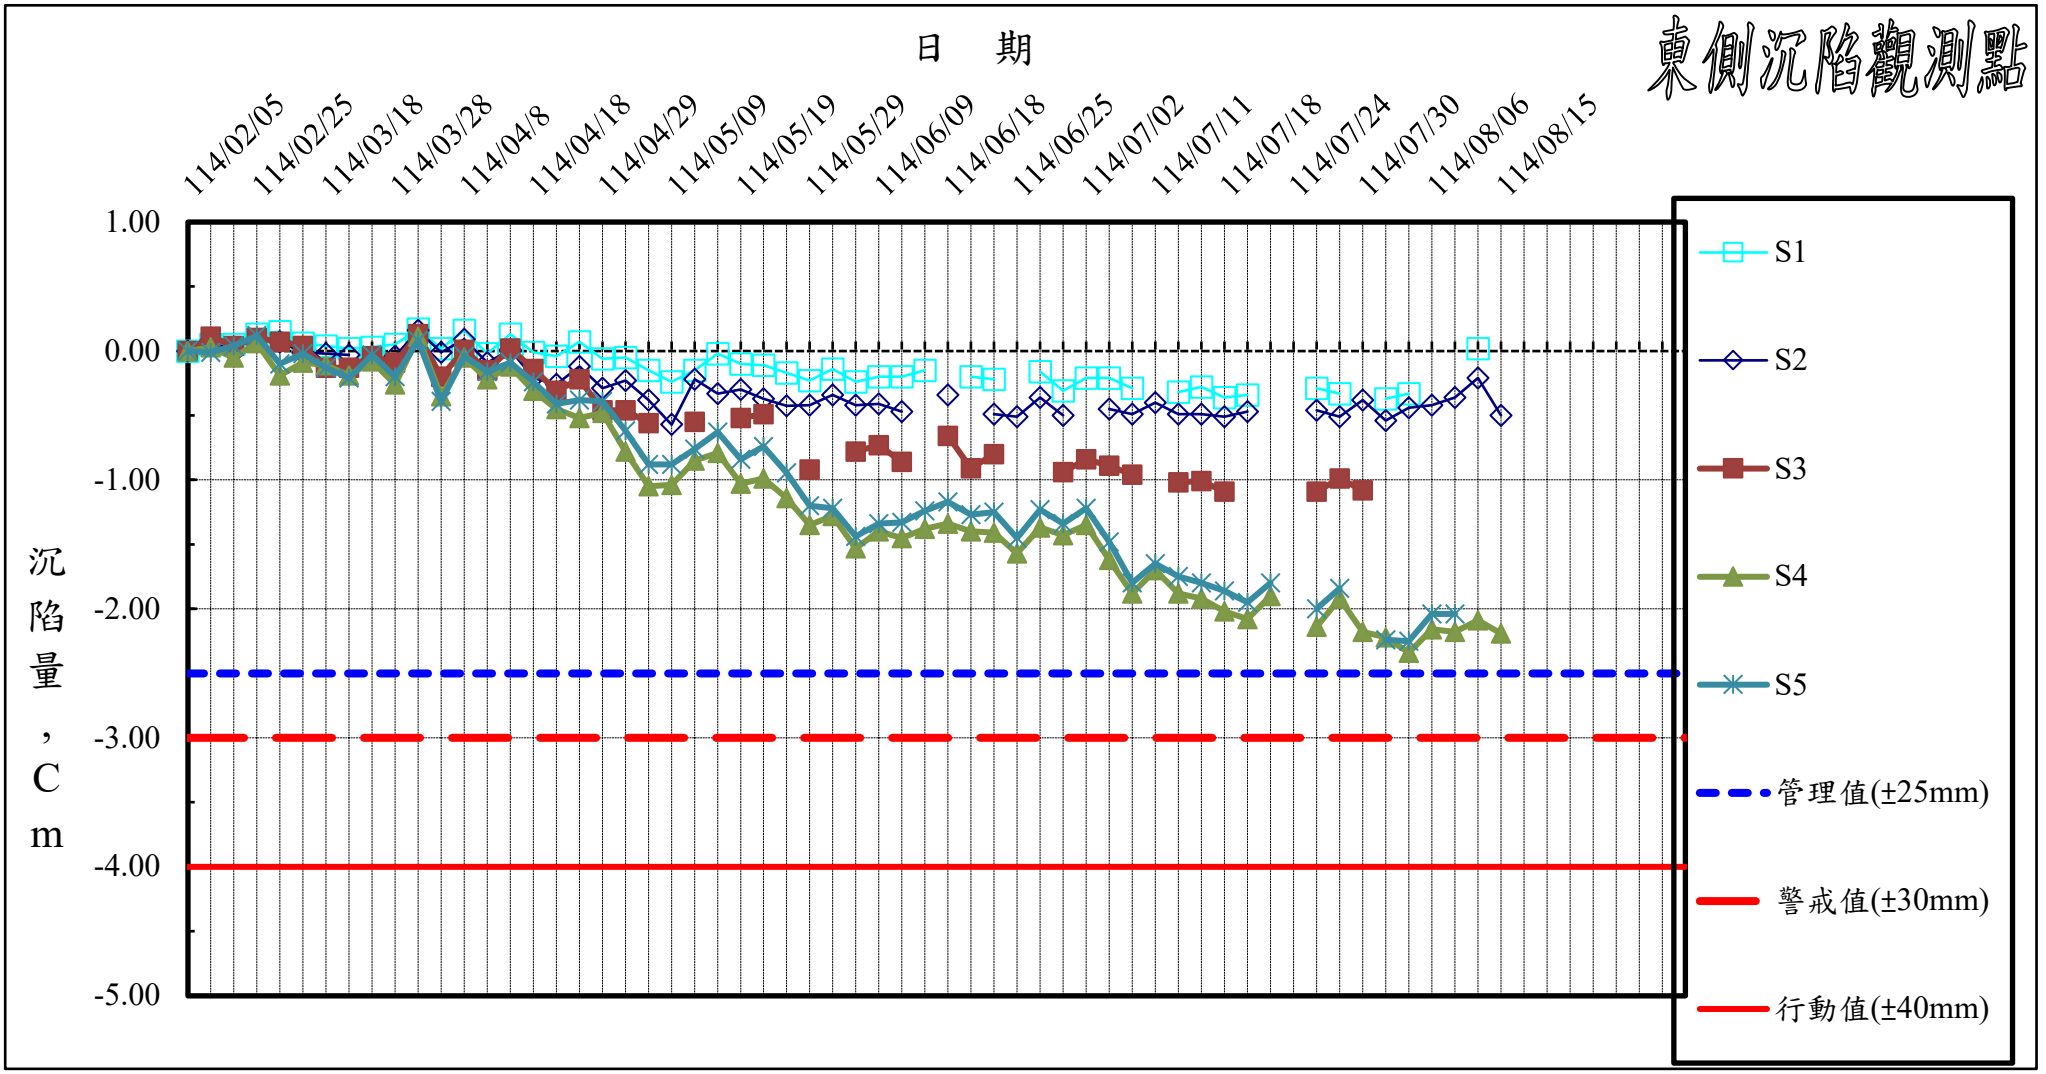
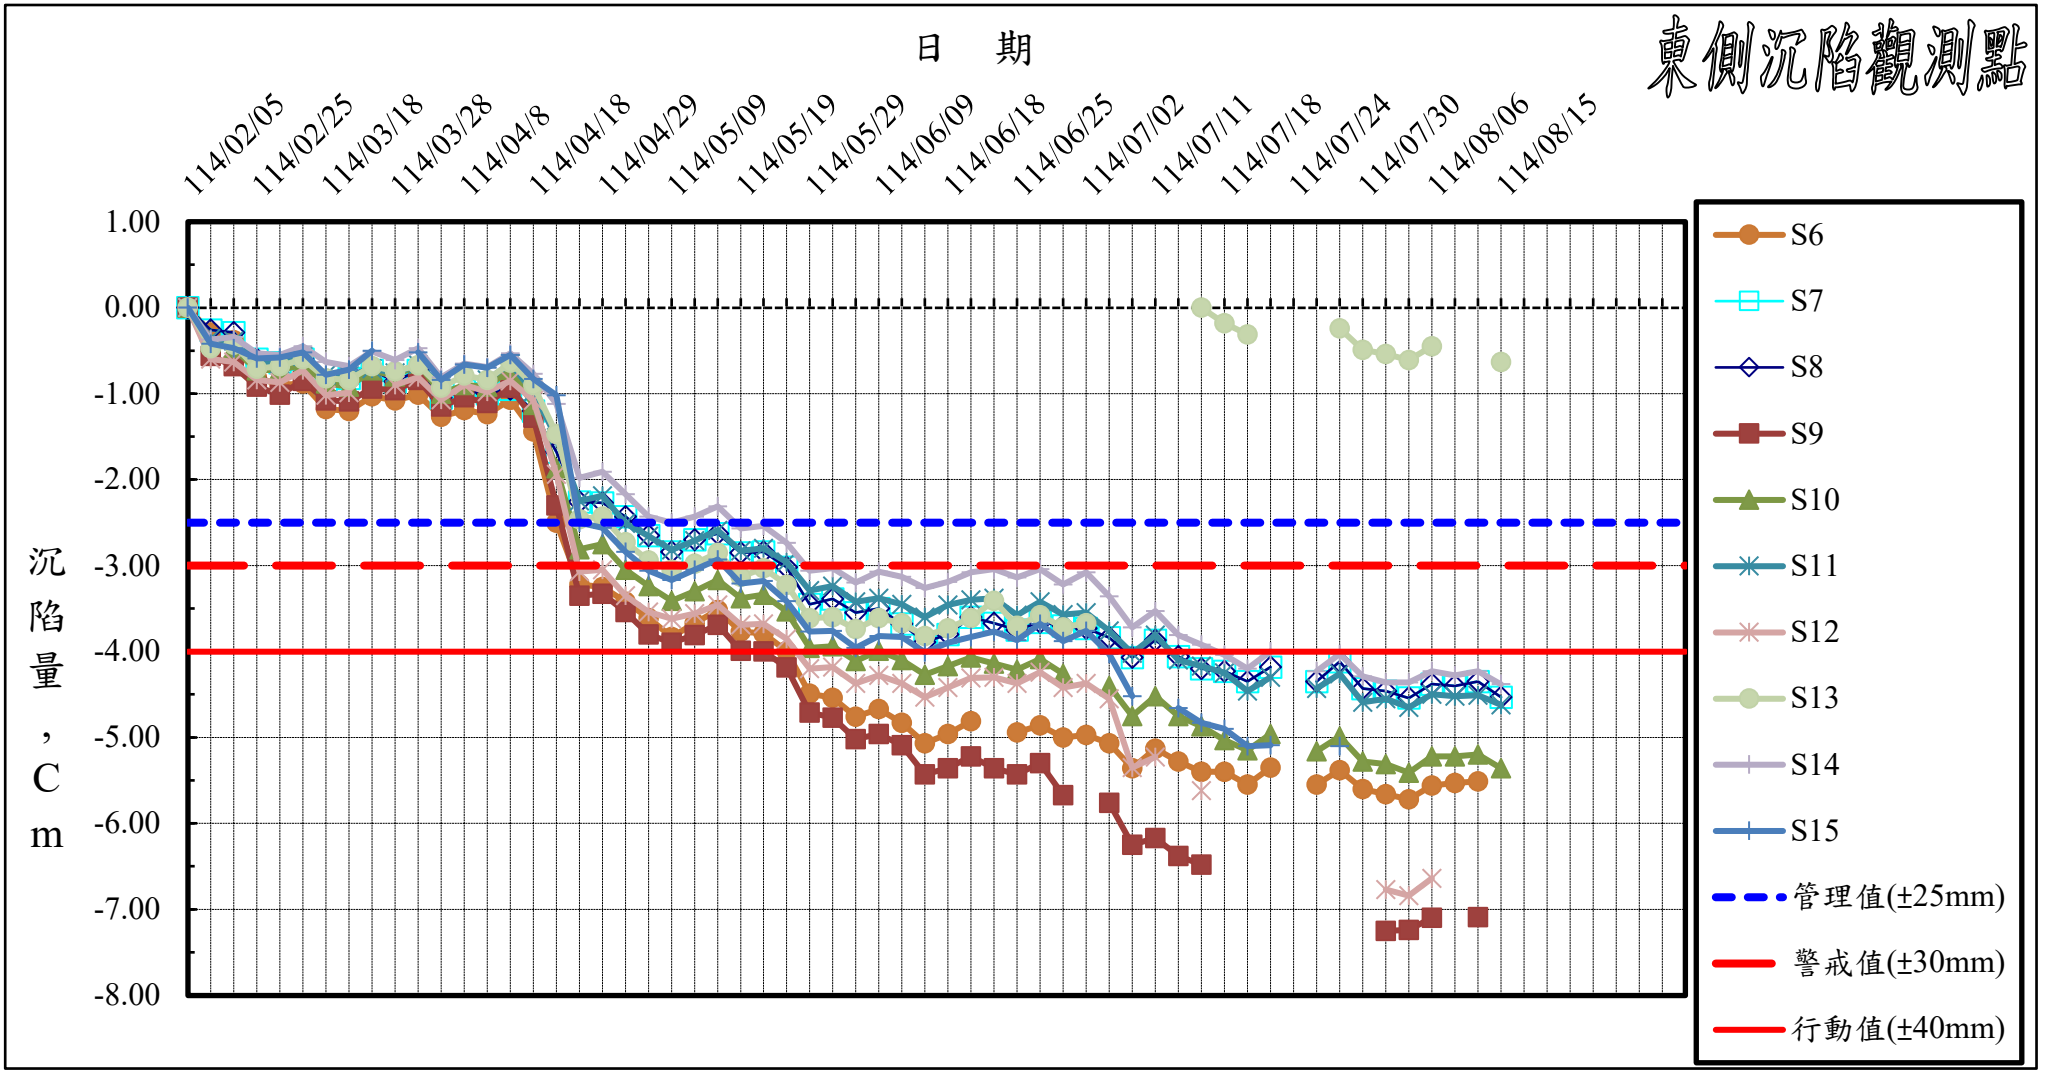
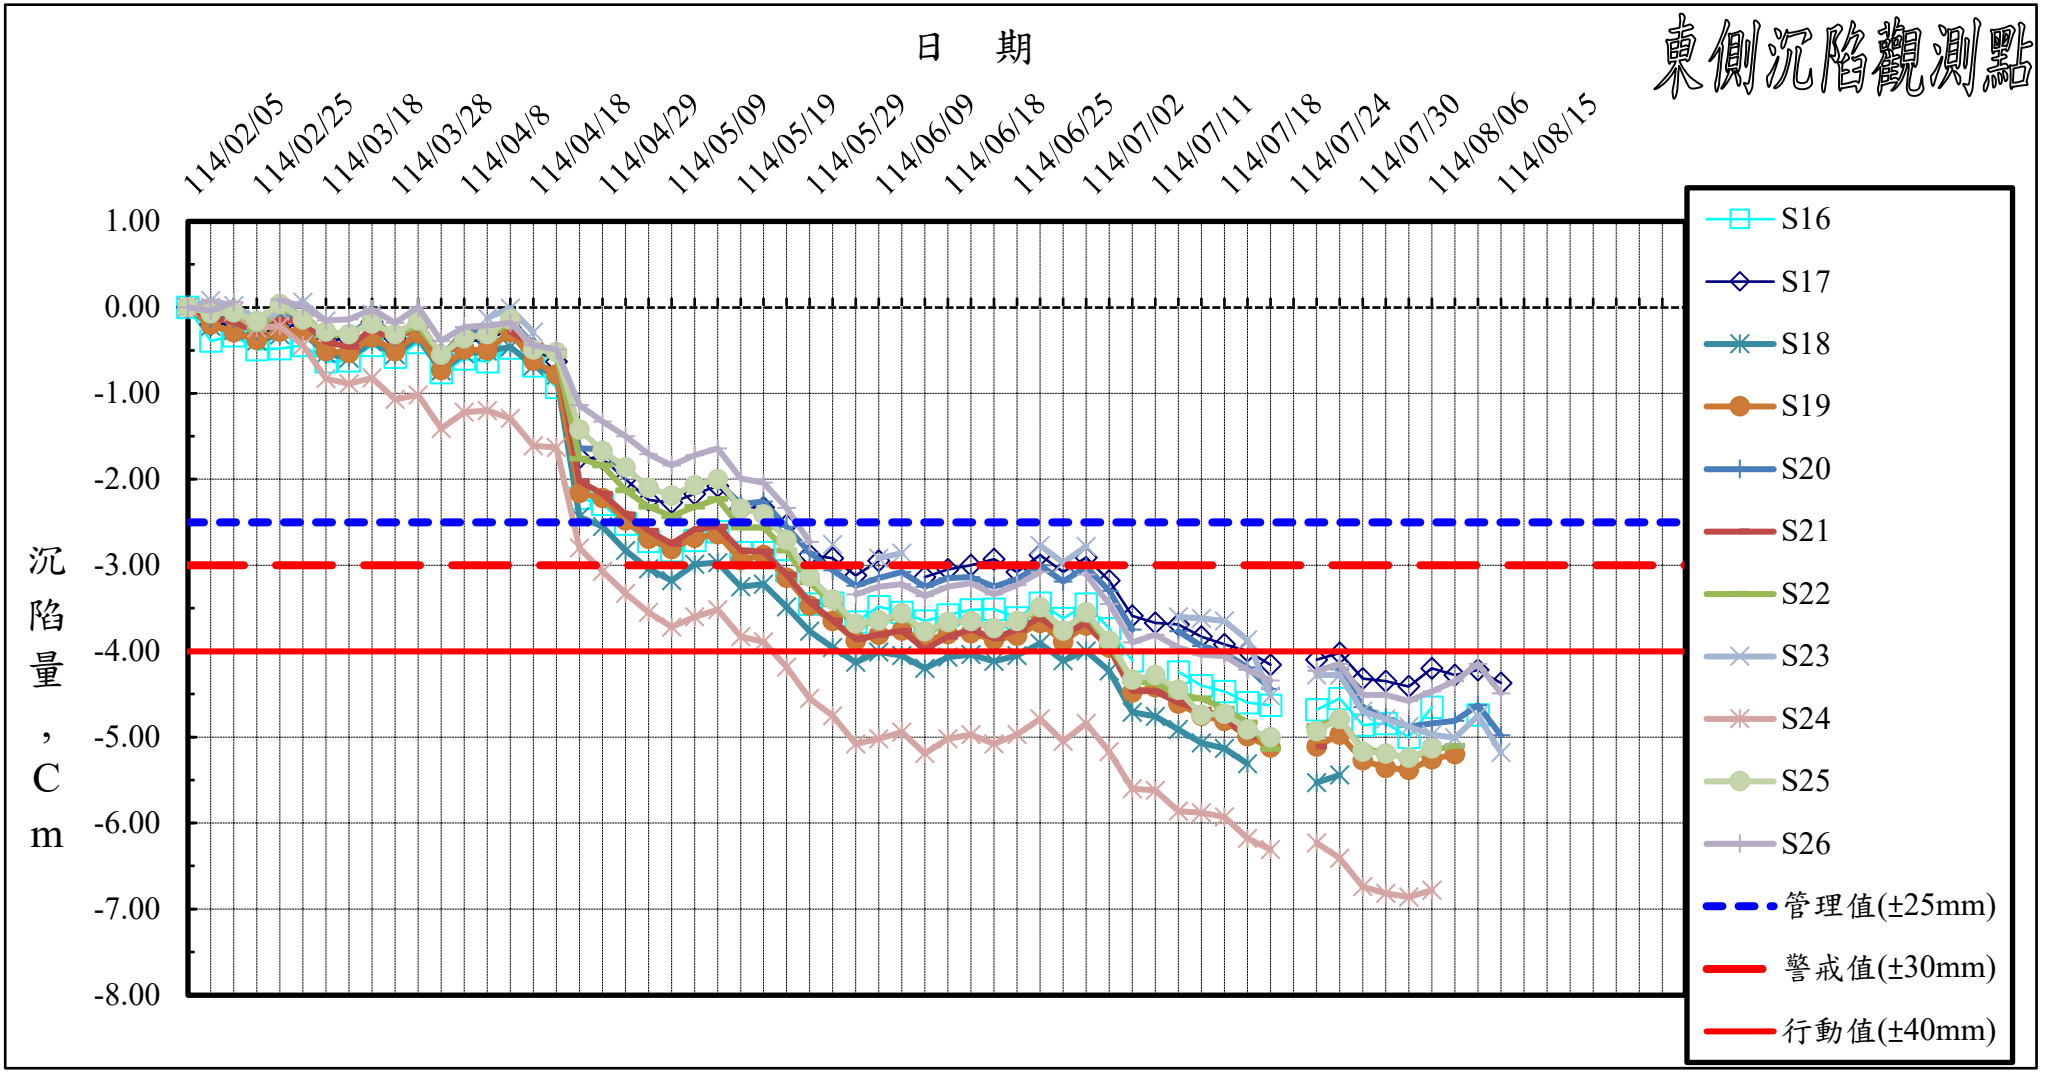
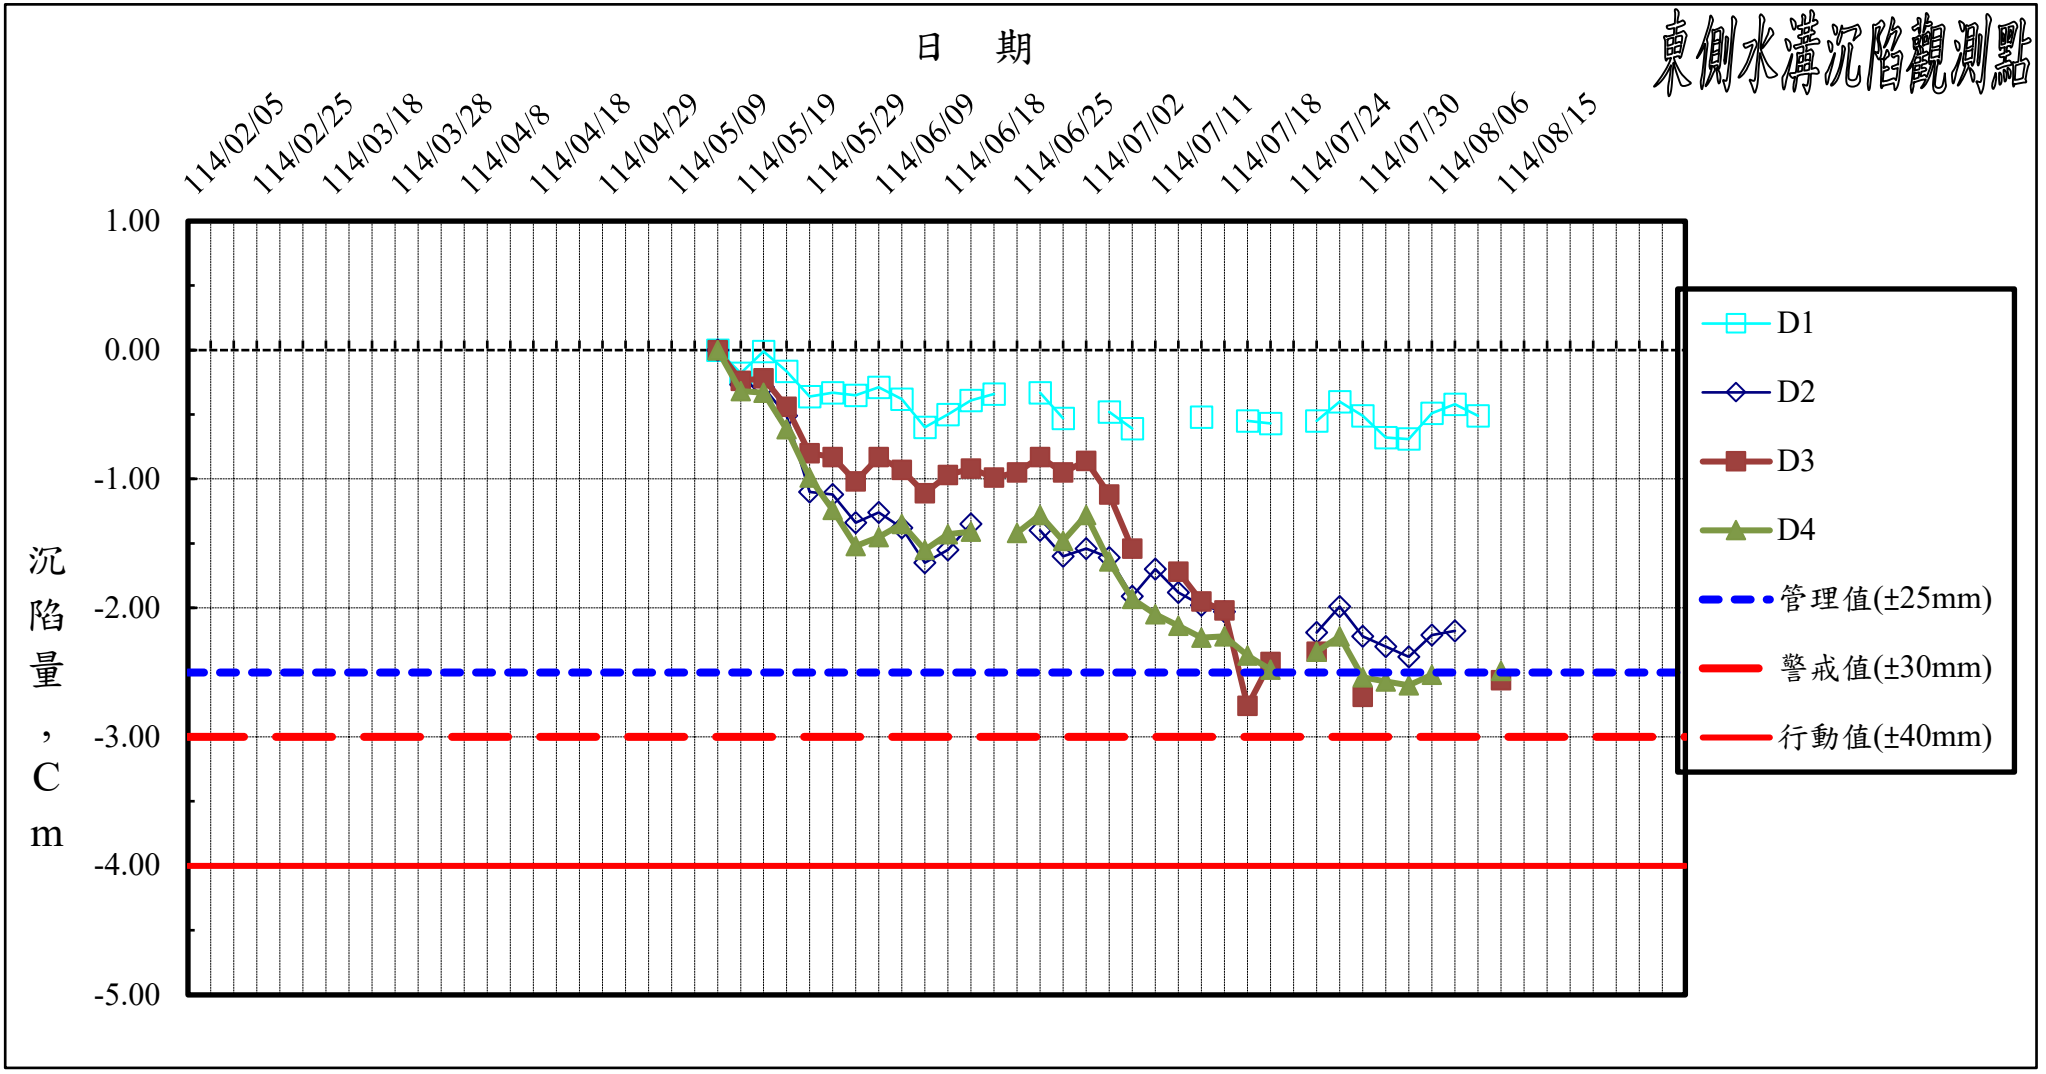
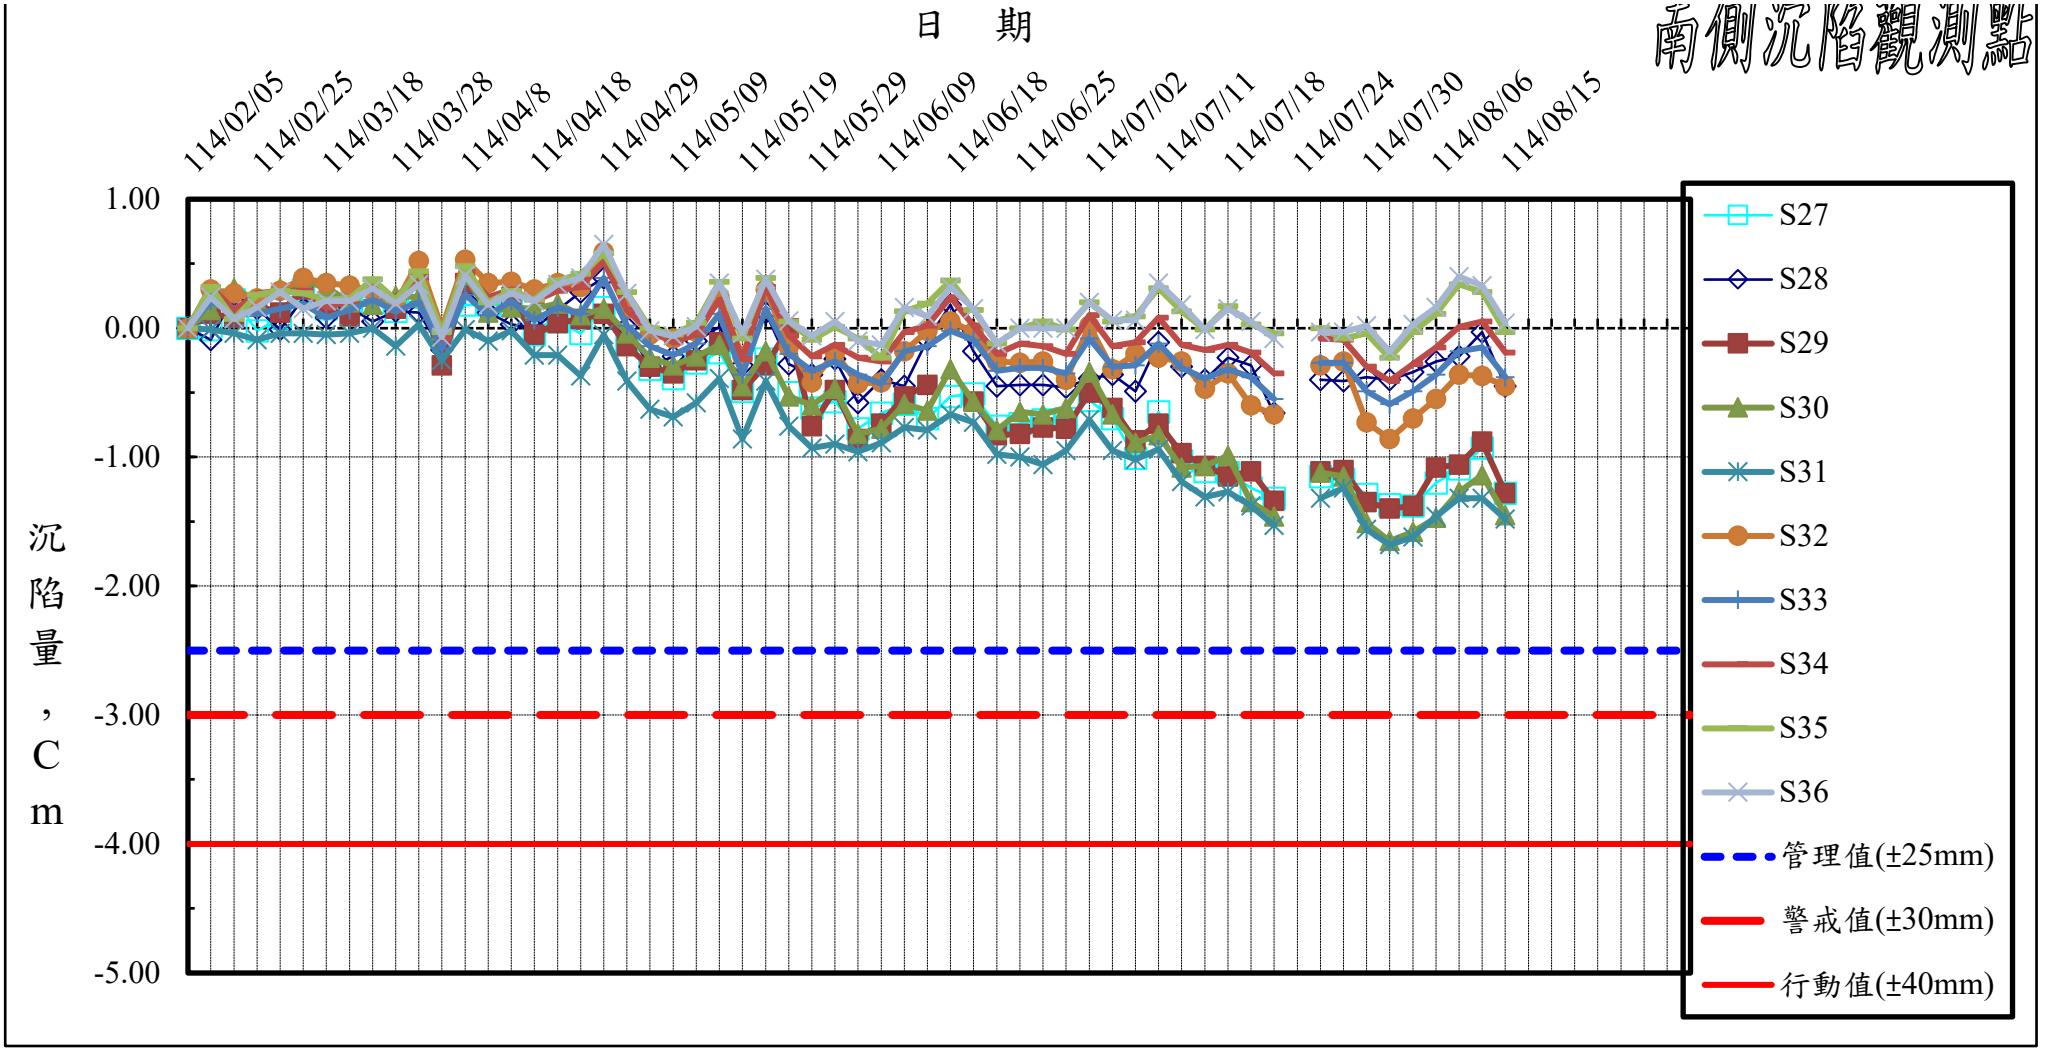
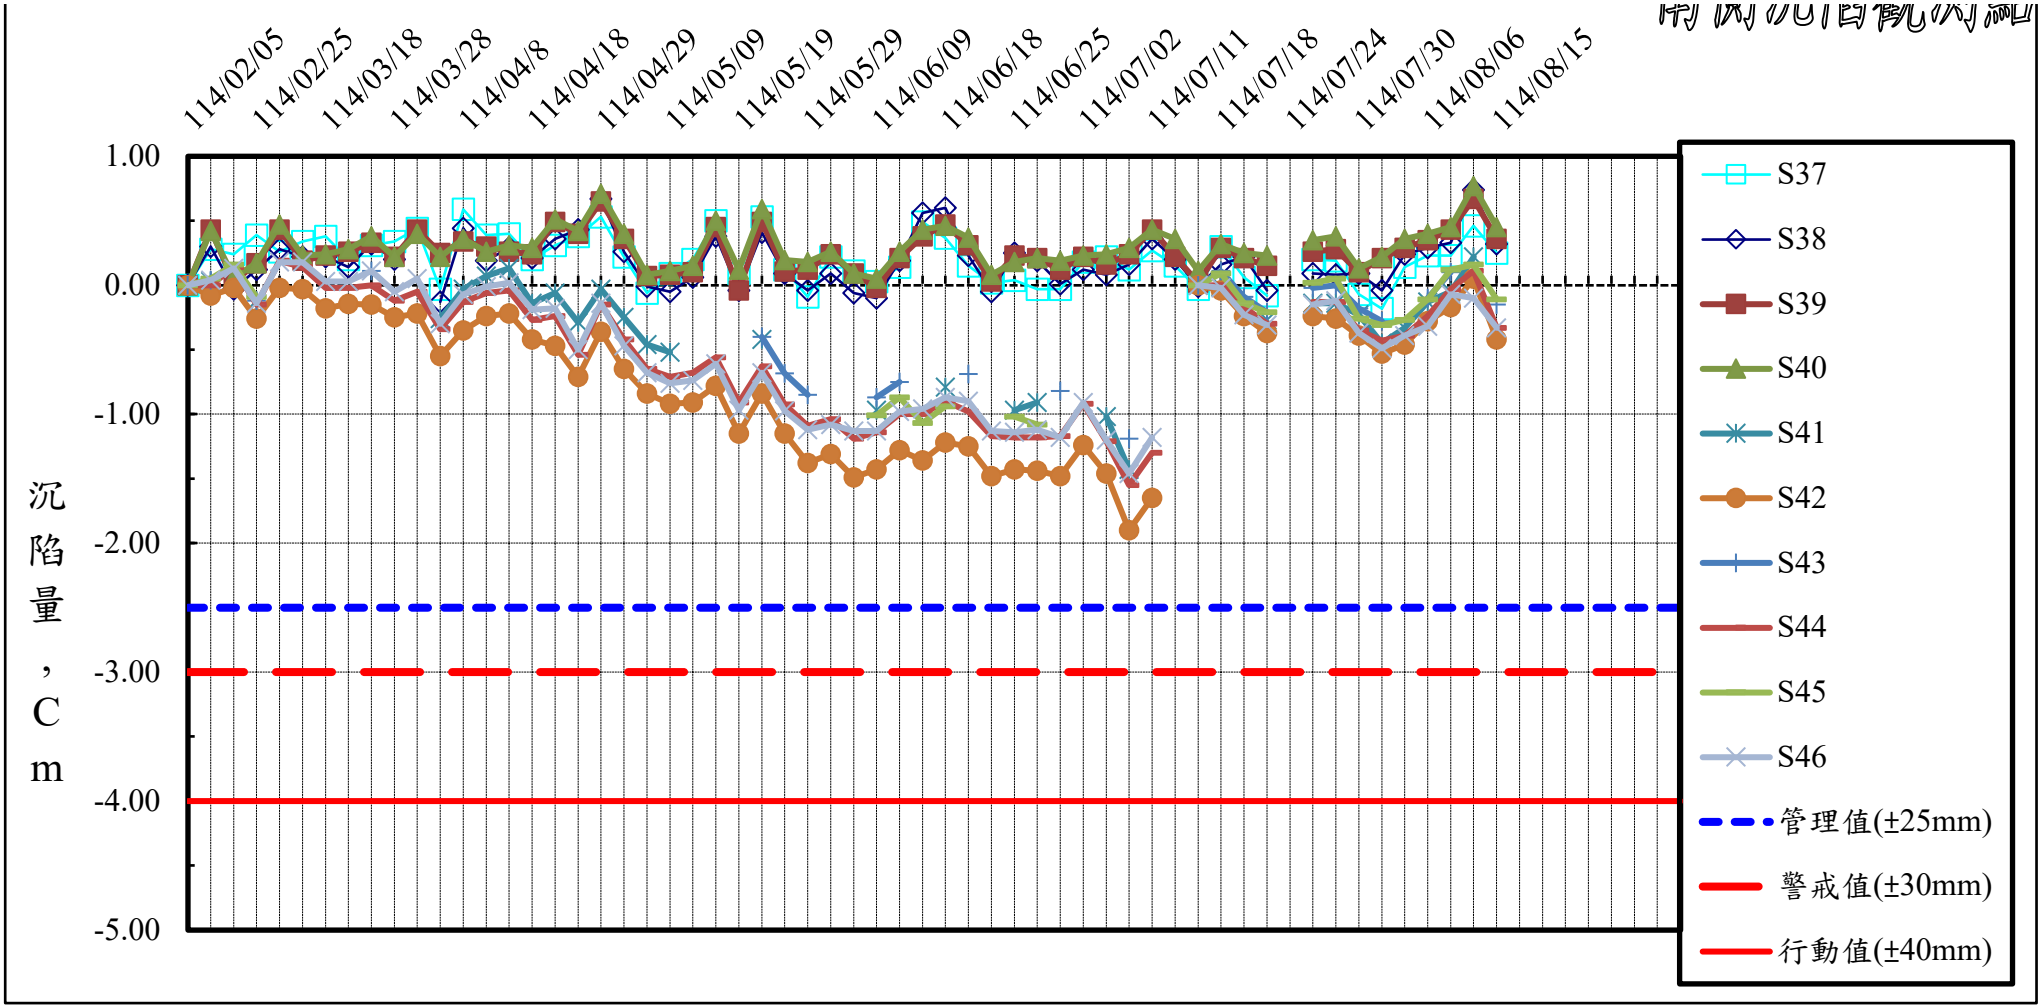
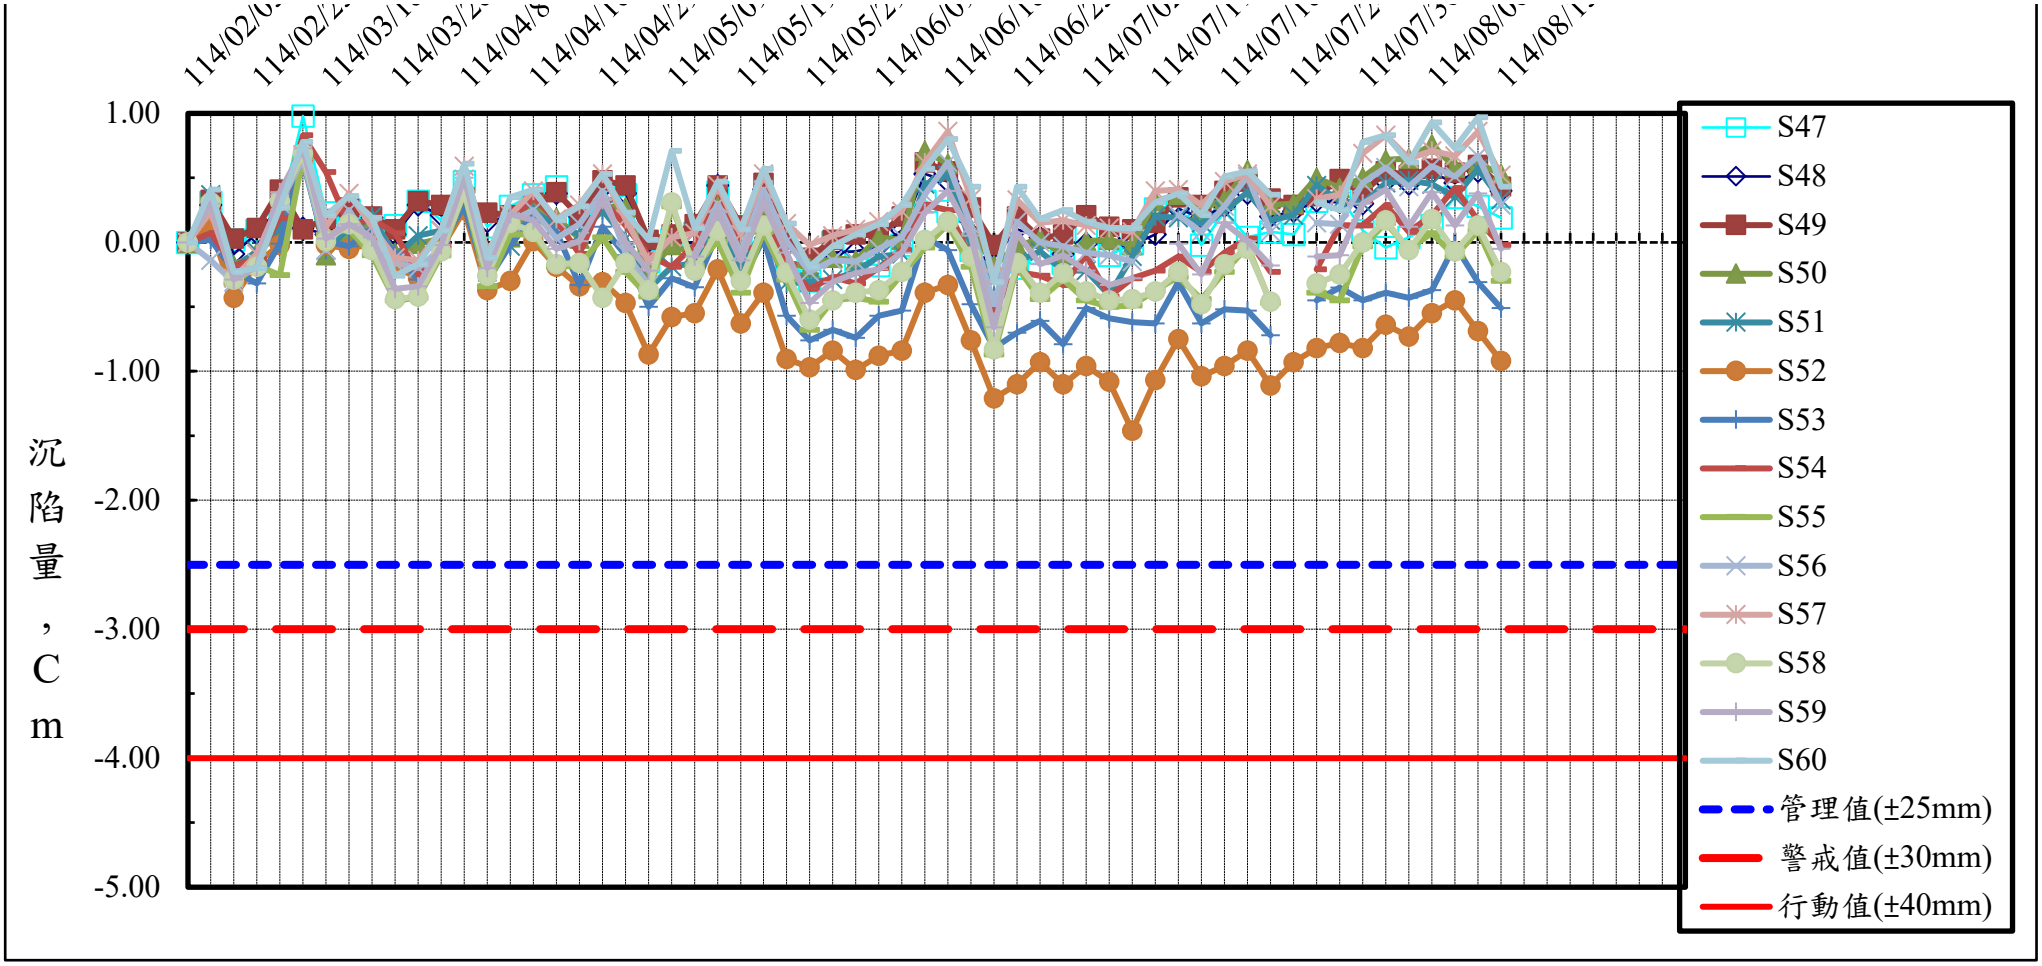
中鹿營造股份有限公司
台灣日東電工高雄第4工廠新建工程
沉陷觀測點歷時曲線圖

1. 沉陷觀測點在 114/08/15 量測時微量變化，測值已超過「行動值」，因沉陷觀測點(S14~S26)有重車行駛、鄰近其他工地抽水及工地抽水導致測值微量變化，沉陷觀測點(S61~S70) 有微量變化，可能是下雨、開挖及工地抽水導致測值有微量增加。建物傾斜計在 114/08/15 量測時微量變化，測值未超過「警戒值」。
2. 水位觀測井在觀測期間 114/08/15 量測時有明顯變化，OW3 測值已超過「警戒值」，研判因颱風後豪雨所導致水位上升。
3. 土中傾度管在 114/08/15 量測時有微量變化，土中傾度管(SIS-1、SIS-2、SIS-4)測值有微量變化已超過「行動值」及土中傾度管(SIS-8、SIS-12)測值有微量變化已超過「警戒值」，研判因抽水及開挖導致傾度管變形，需注意測值已確保工地安全。

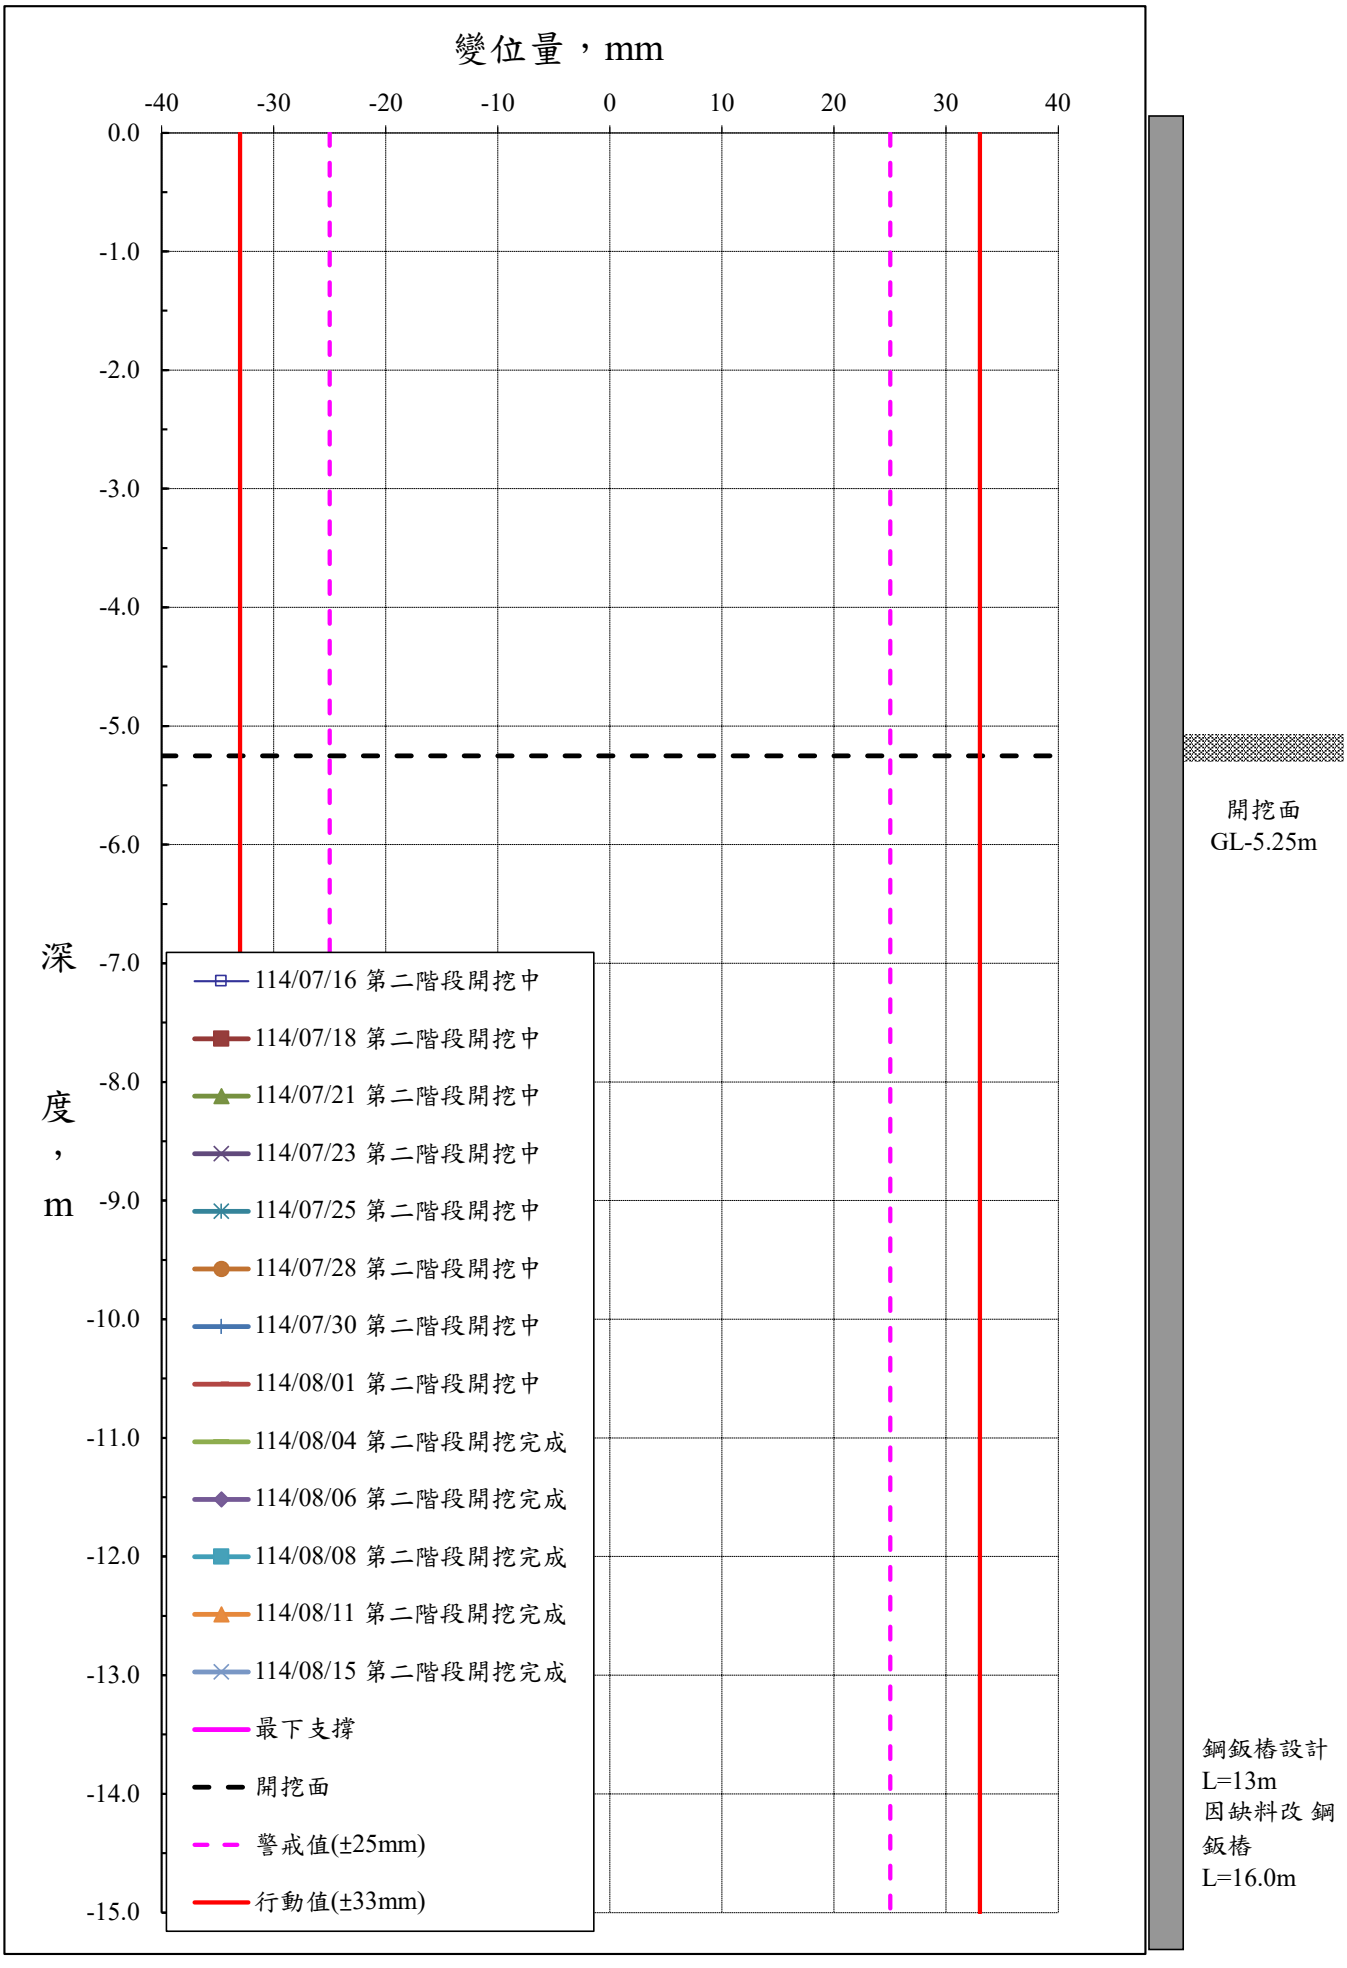
SIS-5 土中傾度管變位量歷時曲線圖

量測日期 / 深度(m)	114/07/16	114/07/18	114/07/21	114/07/23	114/07/25	114/07/28	114/07/30	114/08/01	114/08/04	114/08/06	114/08/08	114/08/11	114/08/15
-0.5	因鋼鈑樁打入時損壞無法量測	因鋼鈑樁打入時損壞無法量測	因鋼鈑樁打入時損壞無法量測	因鋼鈑樁打入時損壞無法量測	因鋼鈑樁打入時損壞無法量測	因鋼鈑樁打入時損壞無法量測	因鋼鈑樁打入時損壞無法量測	因鋼鈑樁打入時損壞無法量測	因鋼鈑樁打入時損壞無法量測	因鋼鈑樁打入時損壞無法量測	因鋼鈑樁打入時損壞無法量測	因鋼鈑樁打入時損壞無法量測	因鋼鈑樁打入時損壞無法量測
-1.0													
-1.5													
-2.0													
-2.5													
-3.0													
-3.5													
-4.0													
-4.5													
-5.0													
-5.5													
-6.0													
-6.5													
-7.0													
-7.5													
-8.0													
-8.5													
-9.0													
-9.5													
-10.0													
-10.5													
-11.0													
-11.5													
-12.0													
-12.5													
-13.0													
-13.5													
-14.0													
-14.5													
-15.0

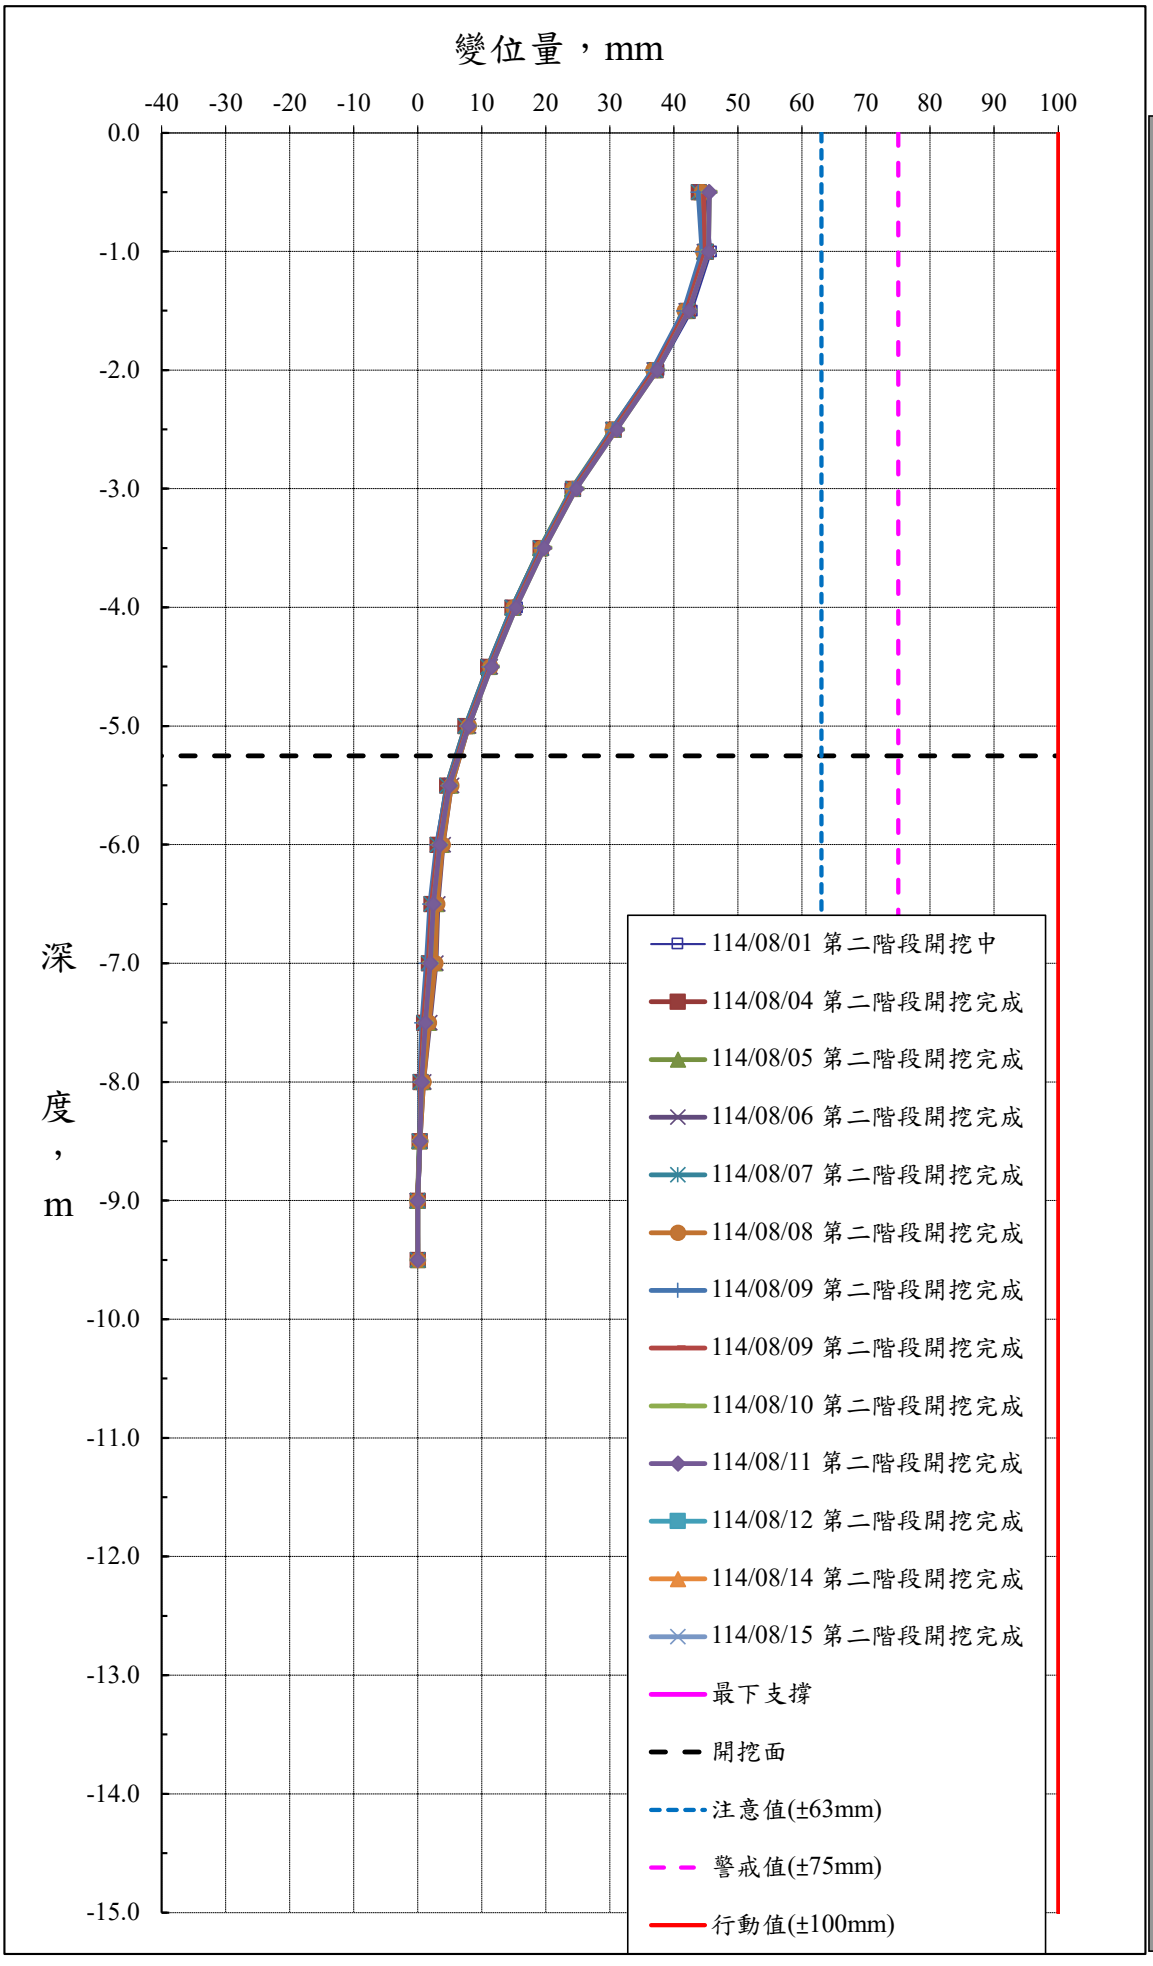
SIS-11 土中傾度管變位量歷時曲線圖

量測日期 / 深度(m)	114/08/01	114/08/04	114/08/05	114/08/06	114/08/07	114/08/08	114/08/09	114/08/09	114/08/10	114/08/11	114/08/12	114/08/14	114/08/15
-0.5	44.92	43.87	44.29	44.37	43.87	44.37	43.79	44.66	45.53	45.53	因傾斜管儀器卡住無法量測	因傾斜管儀器卡住無法量測	因傾斜管儀器卡住無法量測
-1.0	45.84	44.96	44.65	44.79	44.96	44.57	44.37	44.89	45.41	45.41			
-1.5	42.83	42.13	41.71	41.92	42.13	41.68	41.52	41.94	42.36	42.36			
-2.0	37.62	37.14	36.76	36.92	37.14	36.76	36.65	37.02	37.39	37.39			
-2.5	30.82	30.57	30.30	30.48	30.57	30.40	30.37	30.72	31.07	31.07			
-3.0	23.86	24.20	24.07	24.28	24.20	24.25	24.15	24.46	24.76	24.76			
-3.5	19.23	19.15	19.12	19.31	19.15	19.31	19.27	19.50	19.74	19.74			
-4.0	15.52	14.76	14.81	15.01	14.76	15.00	14.89	15.12	15.35	15.35			
-4.5	11.43	10.96	11.12	11.32	10.96	11.33	11.12	11.32	11.52	11.52			
-5.0	7.83	7.45	7.74	7.95	7.45	7.96	7.61	7.77	7.93	7.93			
-5.5	4.98	4.57	5.06	5.26	4.57	5.25	4.66	4.81	4.97	4.97			
-6.0	3.24	3.07	3.74	3.97	3.07	3.89	2.97	3.20	3.44	3.44
