台灣日東電工高雄第4工廠新建工程

安全監測系統工作
(114/08/29)

安全監測工作說明-114 年 08 月 29 日報告

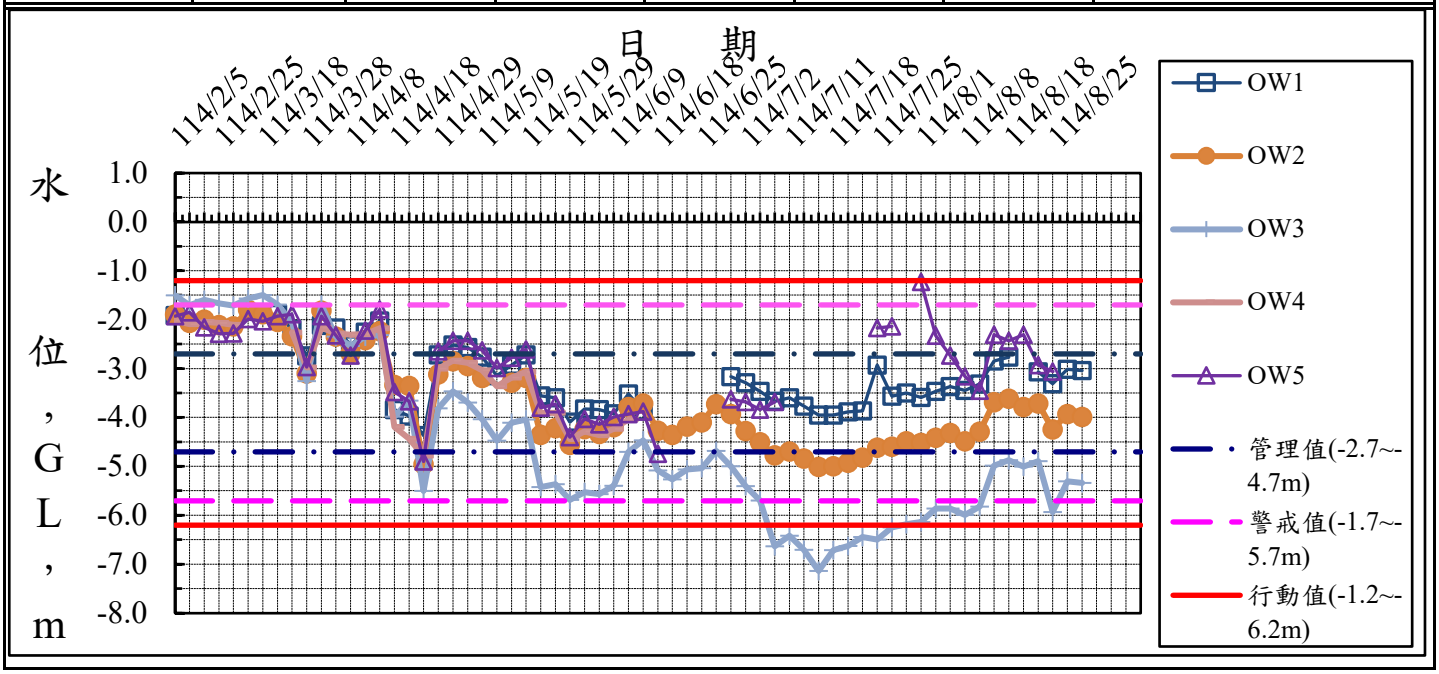
中鹿營造股份有限公司
台灣日東電工高雄第4工廠新建工程
大地監測報表--水位觀測計

編號		OW1	OW2	OW3	OW4	OW5	備註
埋設日期		114/1/21	114/1/20	114/1/22	114/1/21	114/1/20	水位觀測計高程以
埋設深度，m		20.0	20.0	20.0	20.0	20.0	GL:1.0000m
觀測計管口高程，m		0.4310	0.3804	0.2334	0.2640	0.6687	為基準
日期	時間	地下水位面深度，GL-m					
114/2/5	15:10	-1.92	-1.90	-1.51	-2.02	-1.93	初值
114/8/1	10:10	-3.59	-4.52	-6.14	阻擋	-1.23	第二階段開挖完成
114/8/4	10:10	-3.47	-4.42	-5.87	阻擋	-2.33	第二階段開挖完成
114/8/6	10:10	-3.37	-4.32	-5.87	阻擋	-2.73	第二階段開挖完成
114/8/8	10:10	-3.45	-4.49	-6.00	阻擋	-3.16	第二階段開挖完成
114/8/11	10:10	-3.32	-4.29	-5.83	阻擋	-3.45	第二階段開挖完成
114/8/15	10:10	-2.85	-3.69	-4.99	阻擋	-2.31	第二階段開挖完成
114/8/18	10:10	-2.77	-3.62	-4.88	阻擋	-2.43	第二階段開挖完成
114/8/20	10:10	阻擋	-3.79	-5.01	阻擋	-2.31	第二階段開挖完成
114/8/22	10:10	-3.07	-3.72	-4.90	阻擋	-2.93	第二階段開挖完成
114/8/25	10:10	-3.31	-4.25	-5.94	阻擋	-3.06	第二階段開挖完成
114/8/27	10:10	-3.02	-3.93	-5.31	阻擋	損壞	第二階段開挖完成
114/8/29	10:10	-3.04	-3.99	-5.34	阻擋	損壞	大底構築中

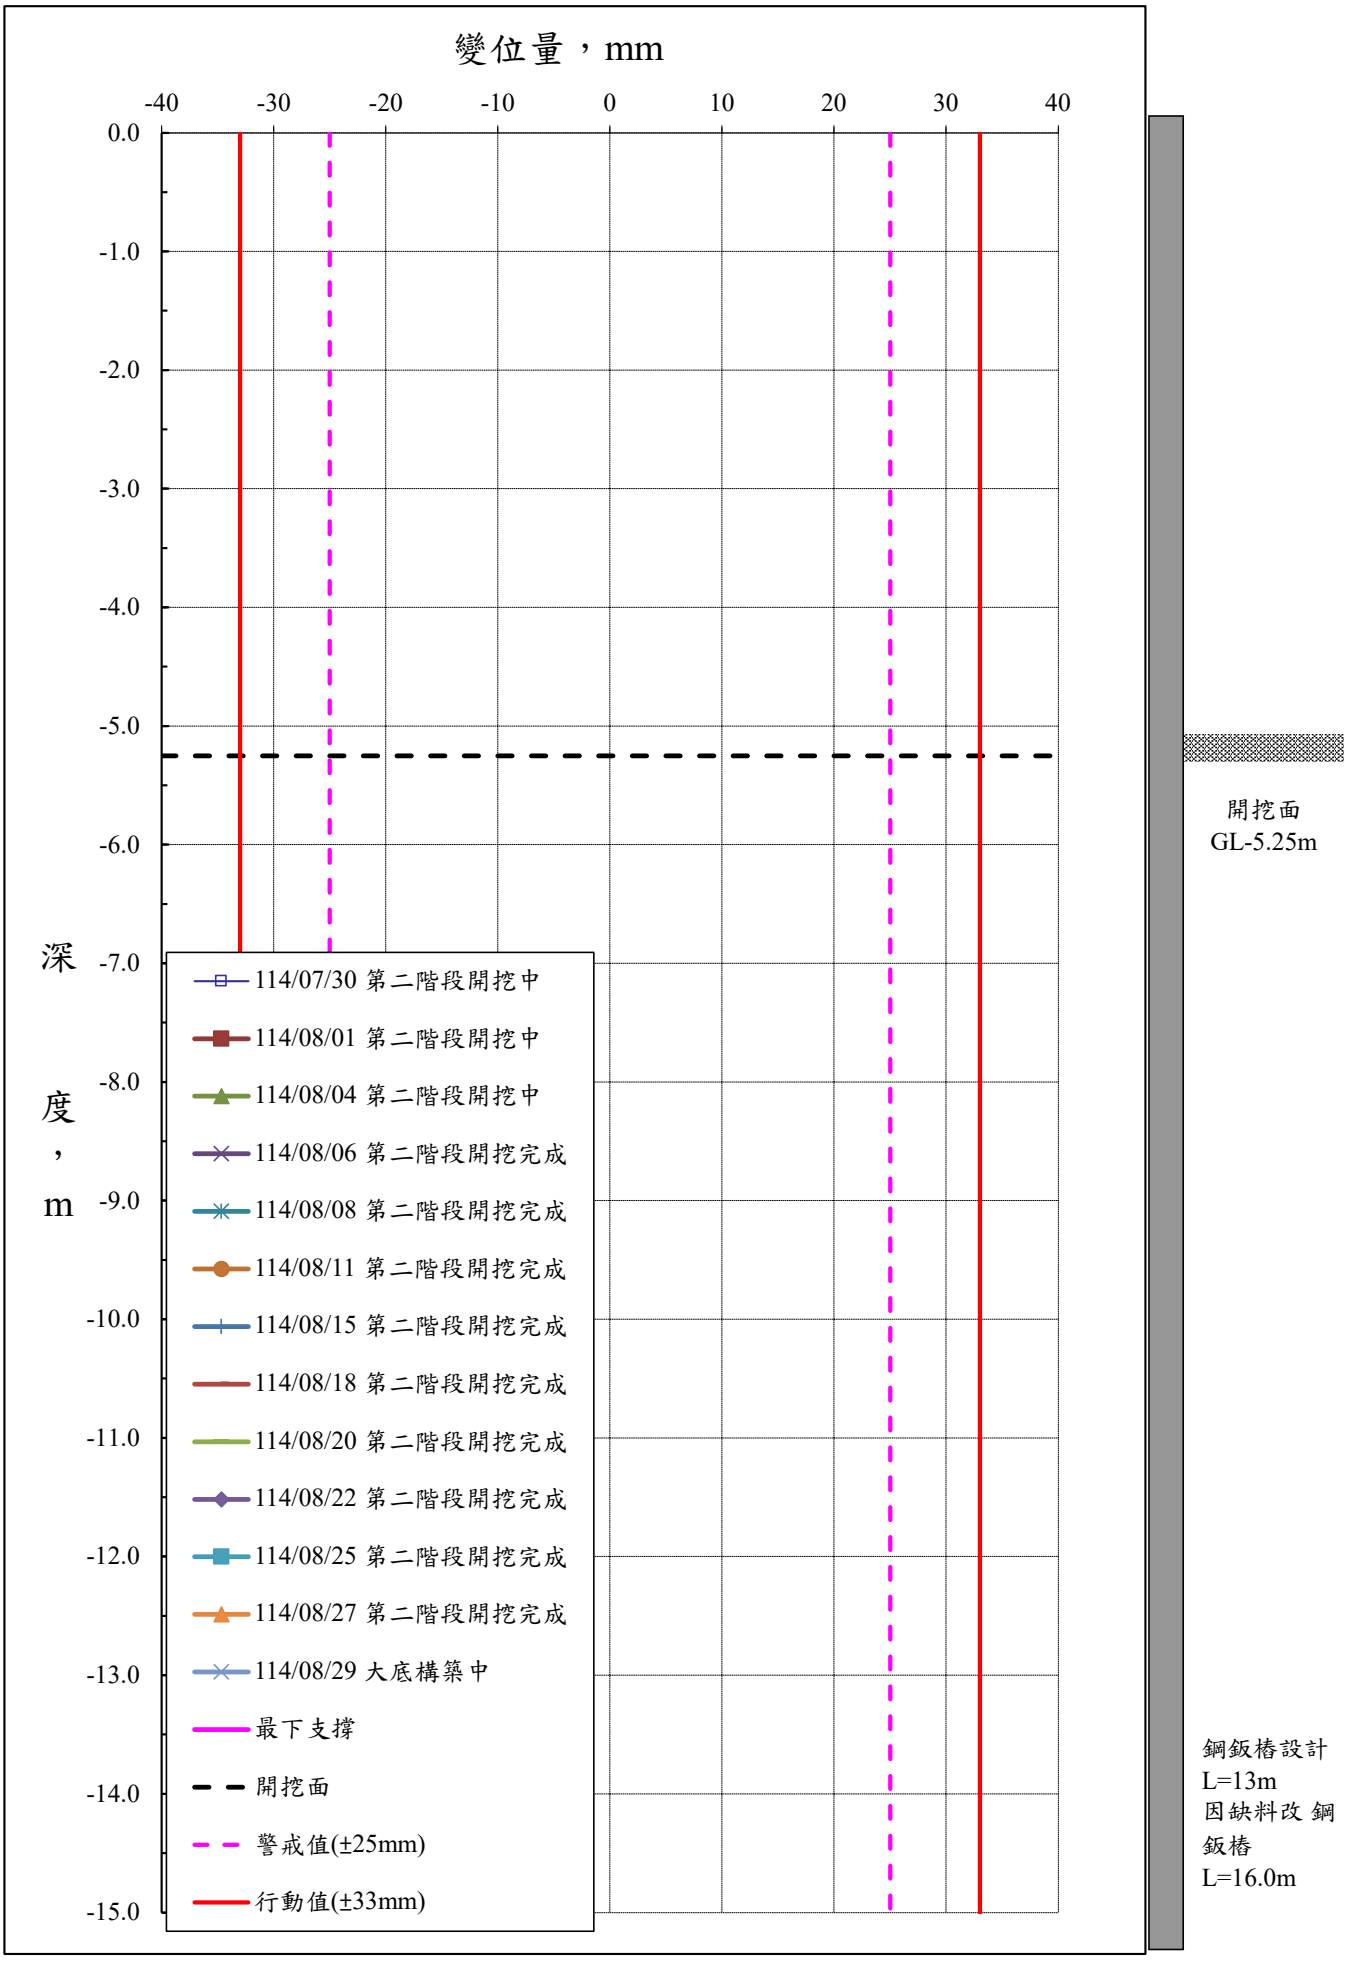
SIS-5 土中傾度管變位量歷時曲線圖

量測日期 / 深度(m)	114/07/30	114/08/01	114/08/04	114/08/06	114/08/08	114/08/11	114/08/15	114/08/18	114/08/20	114/08/22	114/08/25	114/08/27	114/08/29
-0.5	因鋼鈑樁打入時損壞無法量測	因鋼鈑樁打入時損壞無法量測	因鋼鈑樁打入時損壞無法量測	因鋼鈑樁打入時損壞無法量測	因鋼鈑樁打入時損壞無法量測	因鋼鈑樁打入時損壞無法量測	因鋼鈑樁打入時損壞無法量測	因鋼鈑樁打入時損壞無法量測	因鋼鈑樁打入時損壞無法量測	因鋼鈑樁打入時損壞無法量測	因鋼鈑樁打入時損壞無法量測	因鋼鈑樁打入時損壞無法量測	因鋼鈑樁打入時損壞無法量測
-1.0													
-1.5													
-2.0													
-2.5													
-3.0													
-3.5													
-4.0													
-4.5													
-5.0													
-5.5													
-6.0													
-6.5													
-7.0													
-7.5													
-8.0													
-8.5													
-9.0													
-9.5													
-10.0													
-10.5													
-11.0													
-11.5													
-12.0													
-12.5													
-13.0													
-13.5													
-14.0													
-14.5													
-15.0

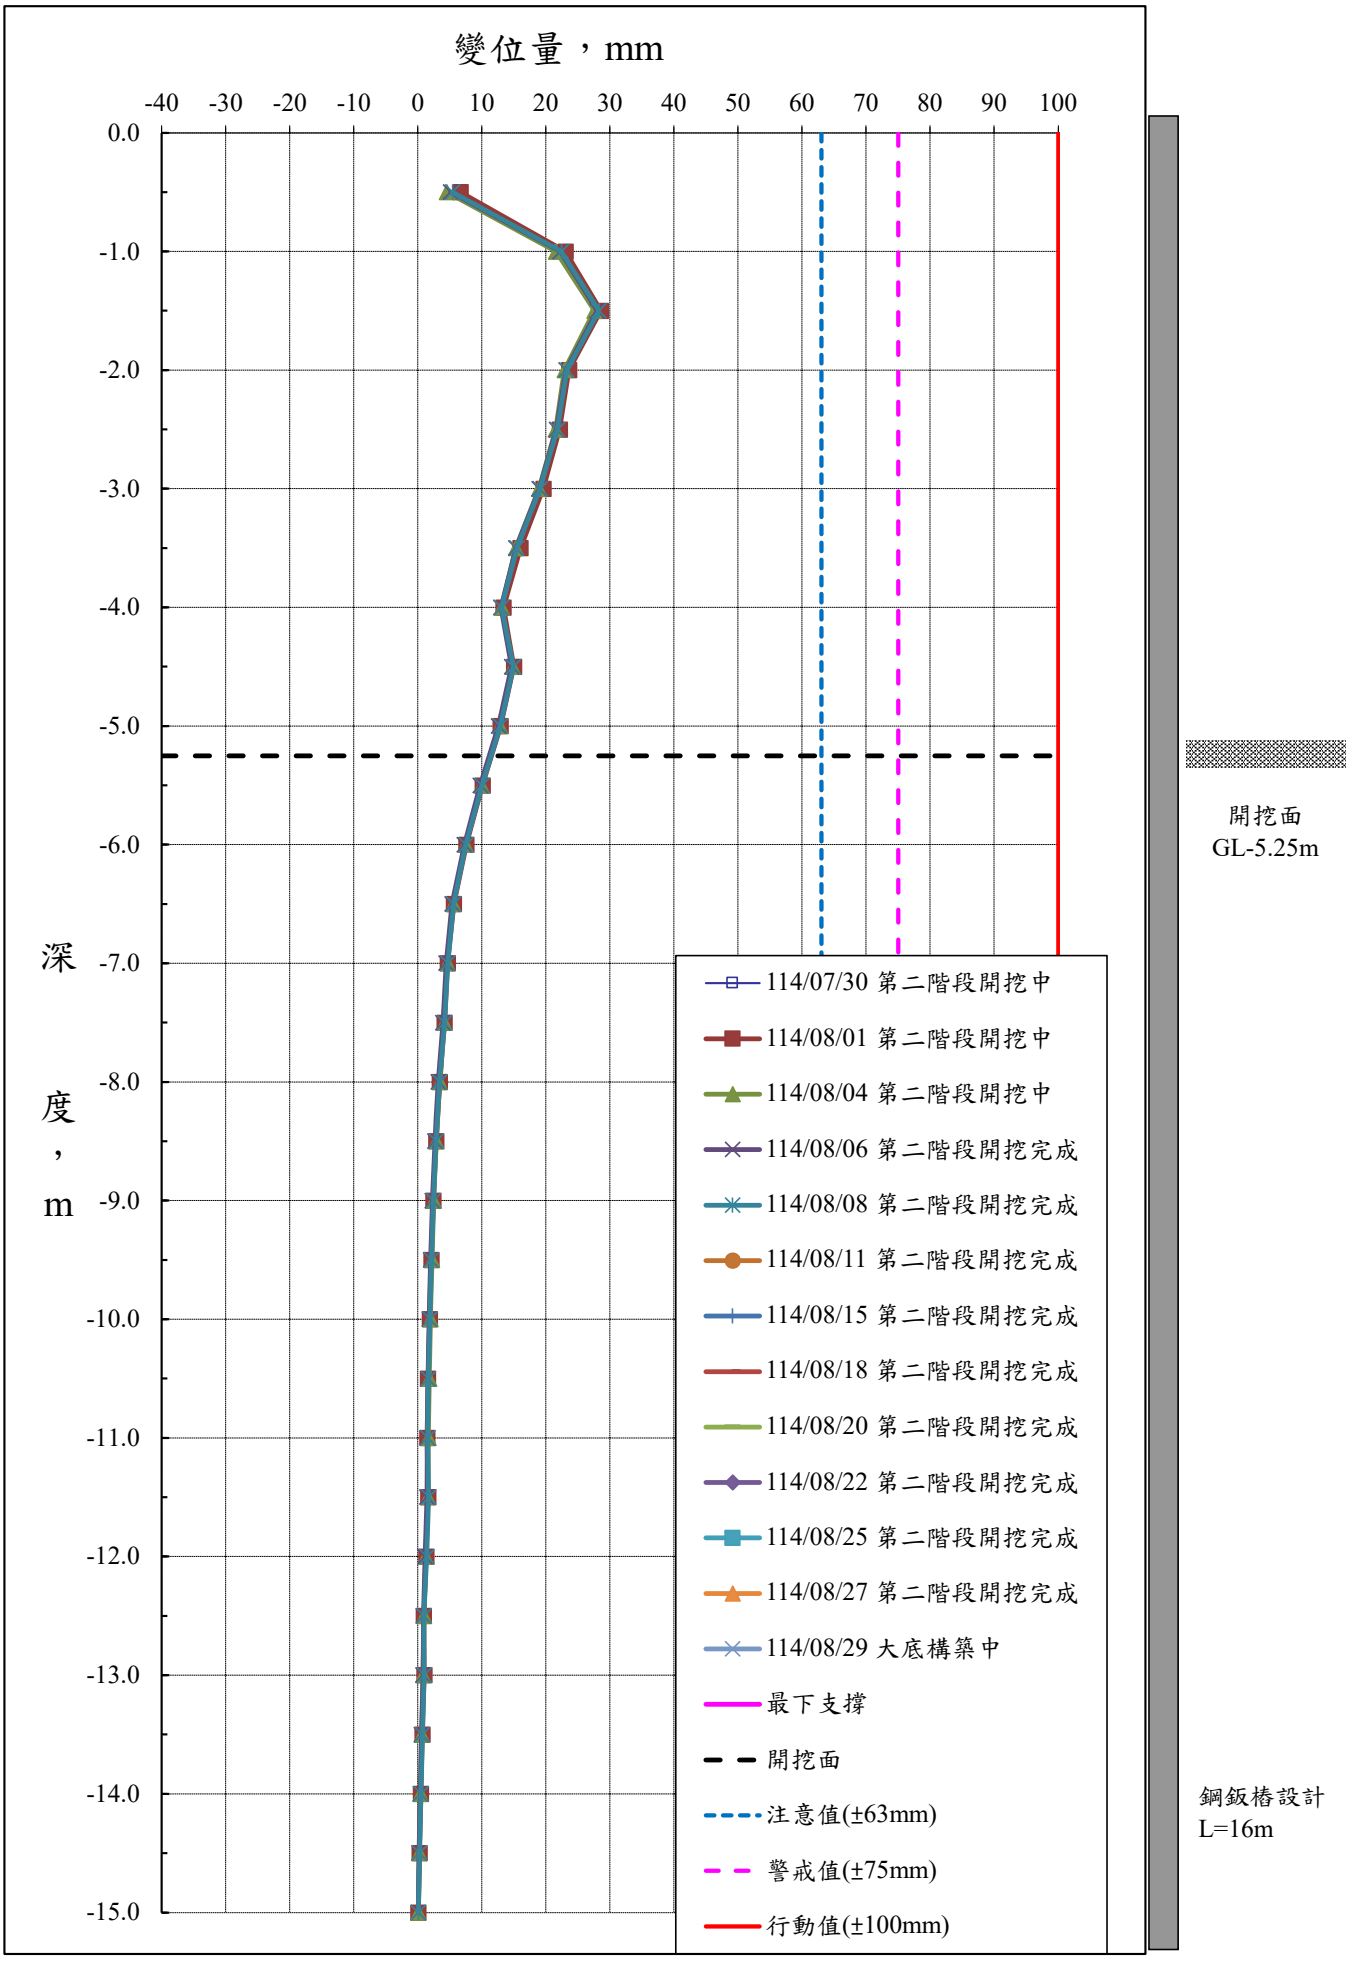
SIS-6 土中傾度管變位量歷時曲線圖

量測日期 / 深度(m)	114/07/30	114/08/01	114/08/04	114/08/06	114/08/08	114/08/11	114/08/15	114/08/18	114/08/20	114/08/22	114/08/25	114/08/27	114/08/29
-0.5	6.36	6.67	4.53	5.14	5.40	因鋼鈑樁拔除時損壞無法量測	因鋼鈑樁拔除時損壞無法量測	因鋼鈑樁拔除時損壞無法量測	因鋼鈑樁拔除時損壞無法量測	因鋼鈑樁拔除時損壞無法量測	因鋼鈑樁拔除時損壞無法量測	因鋼鈑樁拔除時損壞無法量測	因鋼鈑樁拔除時損壞無法量測
-1.0	22.74	23.06	21.60	22.24	22.42								
-1.5	28.34	28.56	27.56	28.01	28.26								
-2.0	23.49	23.62	22.92	23.17	23.29								
-2.5	22.09	22.16	21.54	21.67	21.81								
-3.0	19.58	19.61	18.93	18.98	19.12								
-3.5	16.02	16.03	15.31	15.34	15.49								
-4.0	13.44	13.38	13.11	12.99	13.08								
-4.5	15.10	15.01	14.83	14.66	14.94								
-5.0	13.04	12.94	12.80	12.61	12.89								
-5.5	10.21	10.11	9.96	9.77	10.04								
-6.0	7.68	7.59	7.46	7.28	7.53								
-6.5	5.73	5.64	5.53	5.36	5.59								
-7.0	4.77	4.67	4.62	4.43	4.69								
-7.5	4.28	4.19	4.12	3.95	4.19								
-8.0	3.55	3.44	3.43	3.22	3.40								
-8.5	2.99	2.89	2.90	2.70	2.86

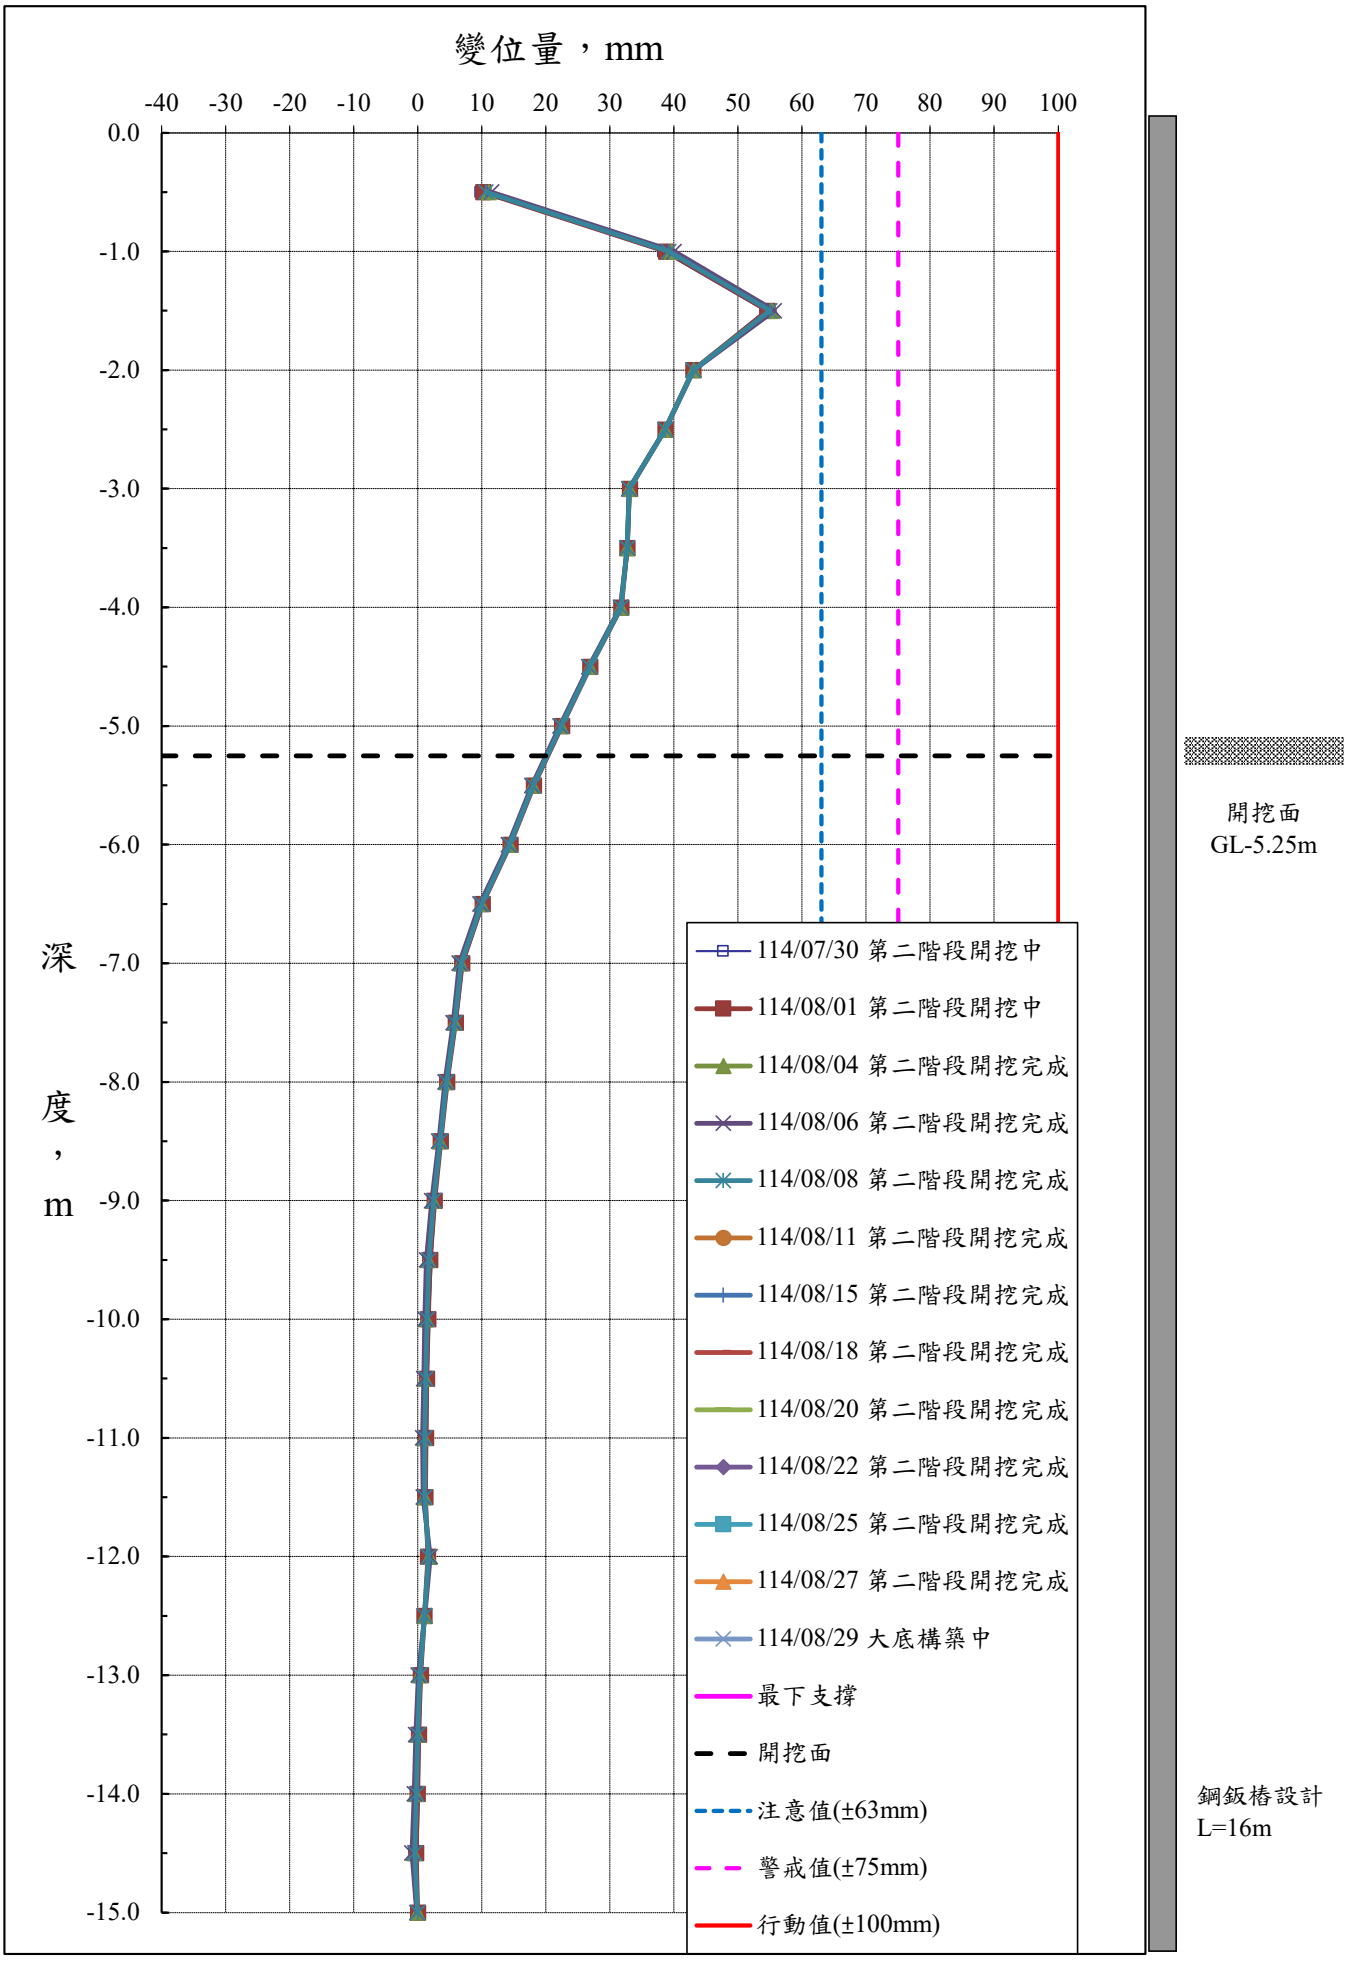
SIS-7 土中傾度管變位量歷時曲線圖

量測日期 / 深度(m)	114/07/30	114/08/01	114/08/04	114/08/06	114/08/08	114/08/11	114/08/15	114/08/18	114/08/20	114/08/22	114/08/25	114/08/27	114/08/29
-0.5	9.77	10.20	11.07	11.50	10.64	因鋼鈑樁拔除時損壞無法量測	因鋼鈑樁拔除時損壞無法量測	因鋼鈑樁拔除時損壞無法量測	因鋼鈑樁拔除時損壞無法量測	因鋼鈑樁拔除時損壞無法量測	因鋼鈑樁拔除時損壞無法量測	因鋼鈑樁拔除時損壞無法量測	因鋼鈑樁拔除時損壞無法量測
-1.0	38.32	38.75	39.61	40.04	39.18								
-1.5	54.29	54.64	55.33	55.68	54.98								
-2.0	42.98	43.01	43.05	43.07	43.03								
-2.5	38.65	38.65	38.65	38.64	38.65								
-3.0	33.16	33.12	33.03	32.98	33.07								
-3.5	32.70	32.70	32.72	32.73	32.71								
-4.0	31.83	31.78	31.70	31.65	31.74								
-4.5	27.02	26.95	26.80	26.73	26.87								
-5.0	22.63	22.52	22.31	22.20	22.42								
-5.5	18.23	18.13	17.93	17.83	18.03								
-6.0	14.56	14.46	14.26	14.17	14.36								
-6.5	10.26	10.13	9.86	9.72	9.99								
-7.0	7.08	6.93	6.63	6.48	6.78								
-7.5	6.04	5.91	5.66	5.53	5.79								
-8.0	4.69	4.59	4.38	4.27	4.48								
-8.5	3.68	3.58	3.39	3.29	3.49

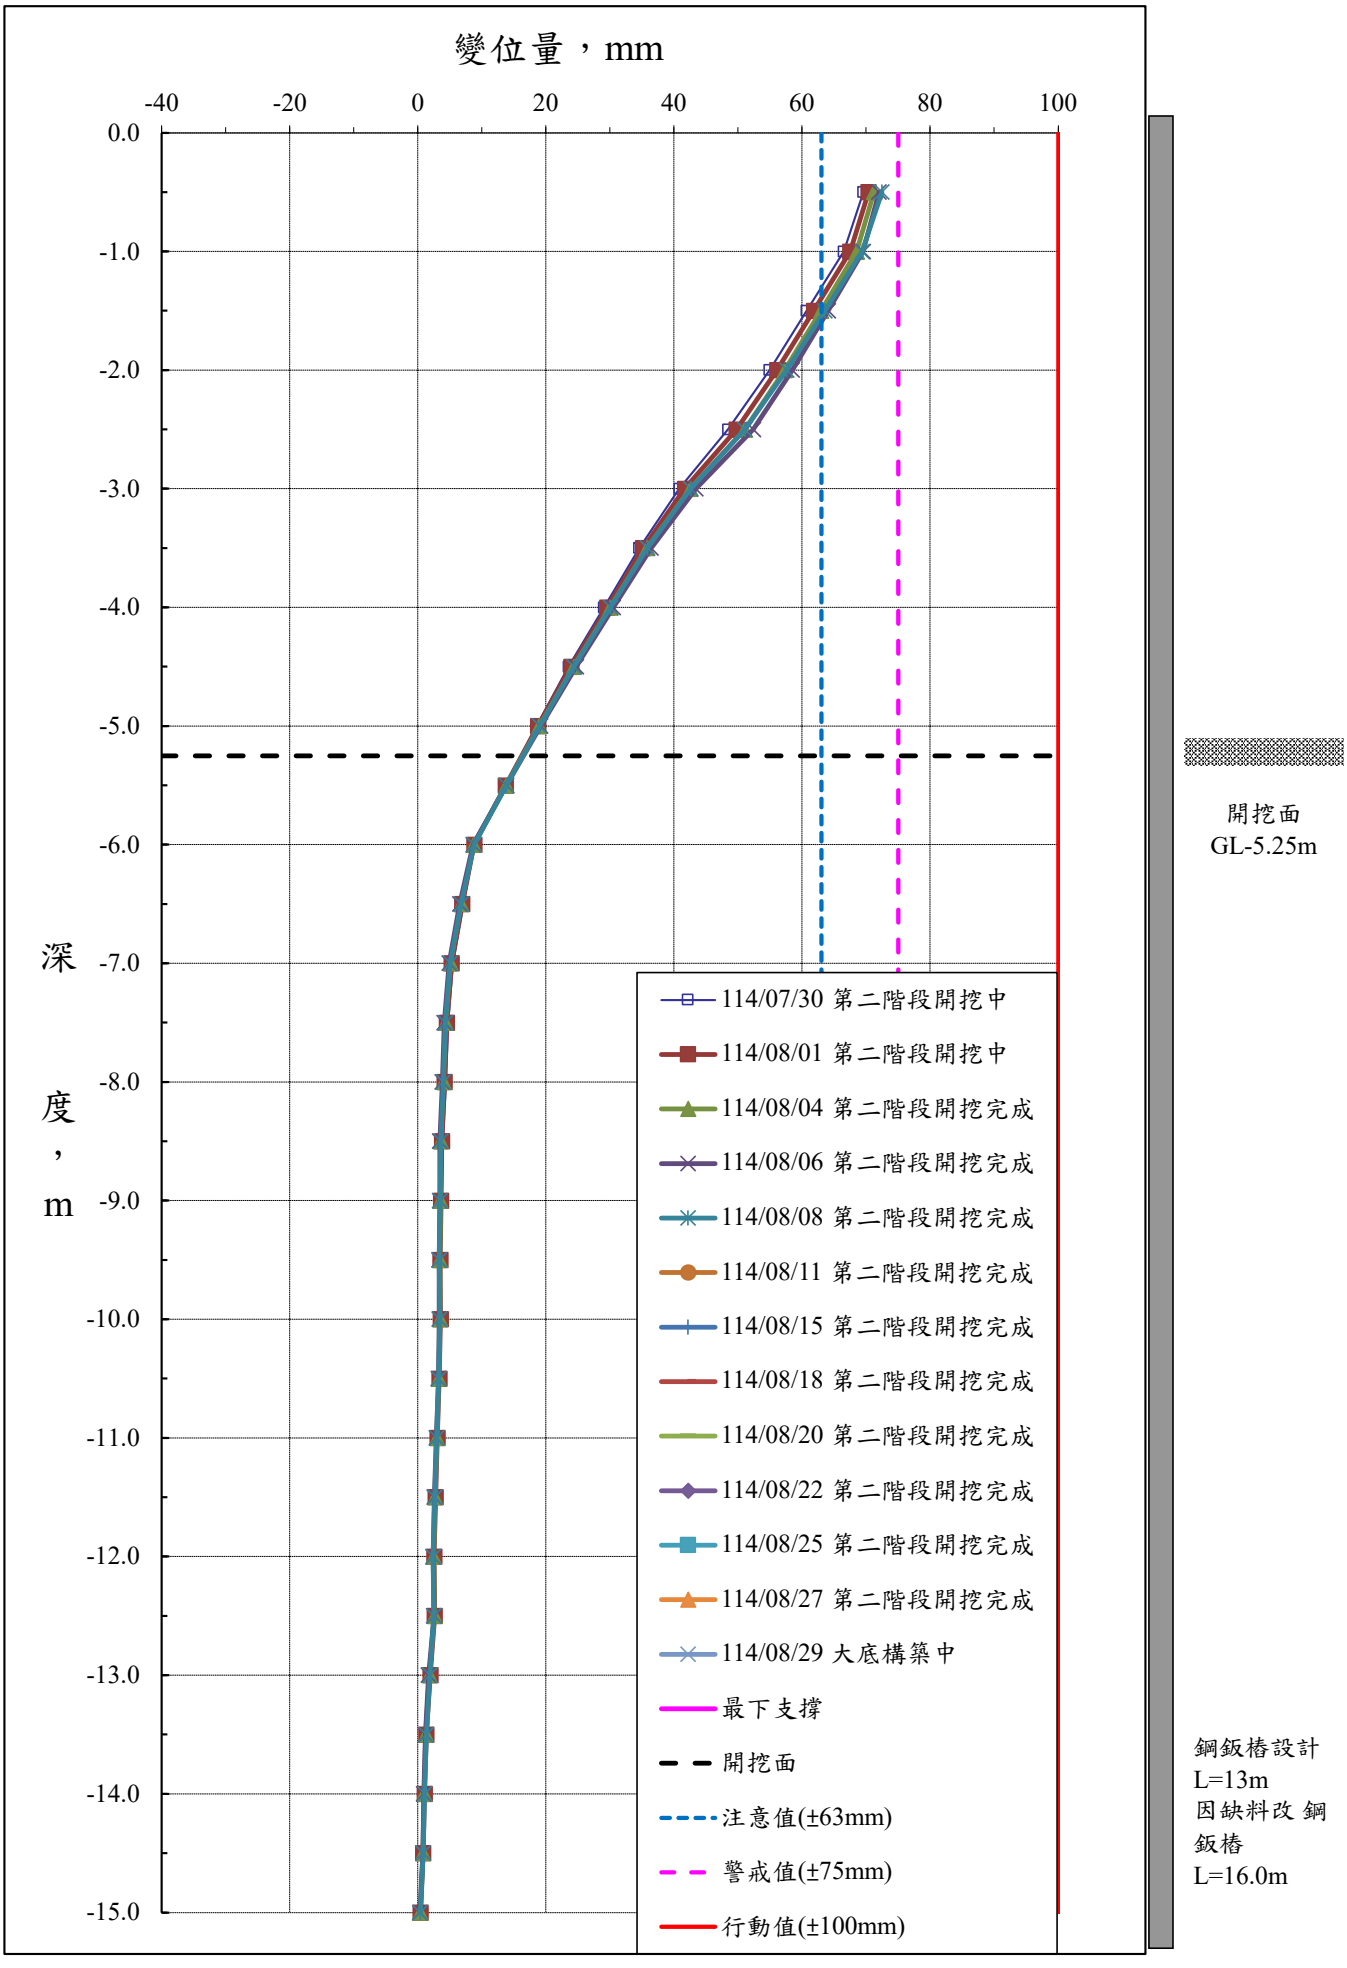
SIS-8 土中傾度管變位量歷時曲線圖

量測日期 / 深度(m)	114/07/30	114/08/01	114/08/04	114/08/06	114/08/08	114/08/11	114/08/15	114/08/18	114/08/20	114/08/22	114/08/25	114/08/27	114/08/29
-0.5	69.55	70.38	71.21	72.04	72.46	因鋼鈑樁拔除時損壞無法量測	因鋼鈑樁拔除時損壞無法量測	因鋼鈑樁拔除時損壞無法量測	因鋼鈑樁拔除時損壞無法量測	因鋼鈑樁拔除時損壞無法量測	因鋼鈑樁拔除時損壞無法量測	因鋼鈑樁拔除時損壞無法量測	因鋼鈑樁拔除時損壞無法量測
-1.0	66.53	67.54	68.55	69.55	69.40								
-1.5	60.73	61.86	62.98	64.10	63.57								
-2.0	54.93	56.11	57.30	58.48	57.60								
-2.5	48.47	49.78	51.09	52.40	51.09								
-3.0	40.85	41.72	42.58	43.44	42.62								
-3.5	34.57	35.19	35.81	36.43	35.87								
-4.0	29.10	29.58	30.06	30.54	30.11								
-4.5	23.57	23.97	24.36	24.75	24.39								
-5.0	18.56	18.77	18.98	19.19	19.03								
-5.5	13.66	13.73	13.80	13.87	13.83								
-6.0	8.90	8.82	8.75	8.67	8.79								
-6.5	7.13	6.95	6.76	6.57	6.75								
-7.0	5.48	5.29	5.10	4.91	5.06								
-7.5	4.74	4.55	4.35	4.15	4.31								
-8.0	4.38	4.20	4.03	3.85	3.99								
-8.5	3.93	3.77	3.60	3.44	3.58

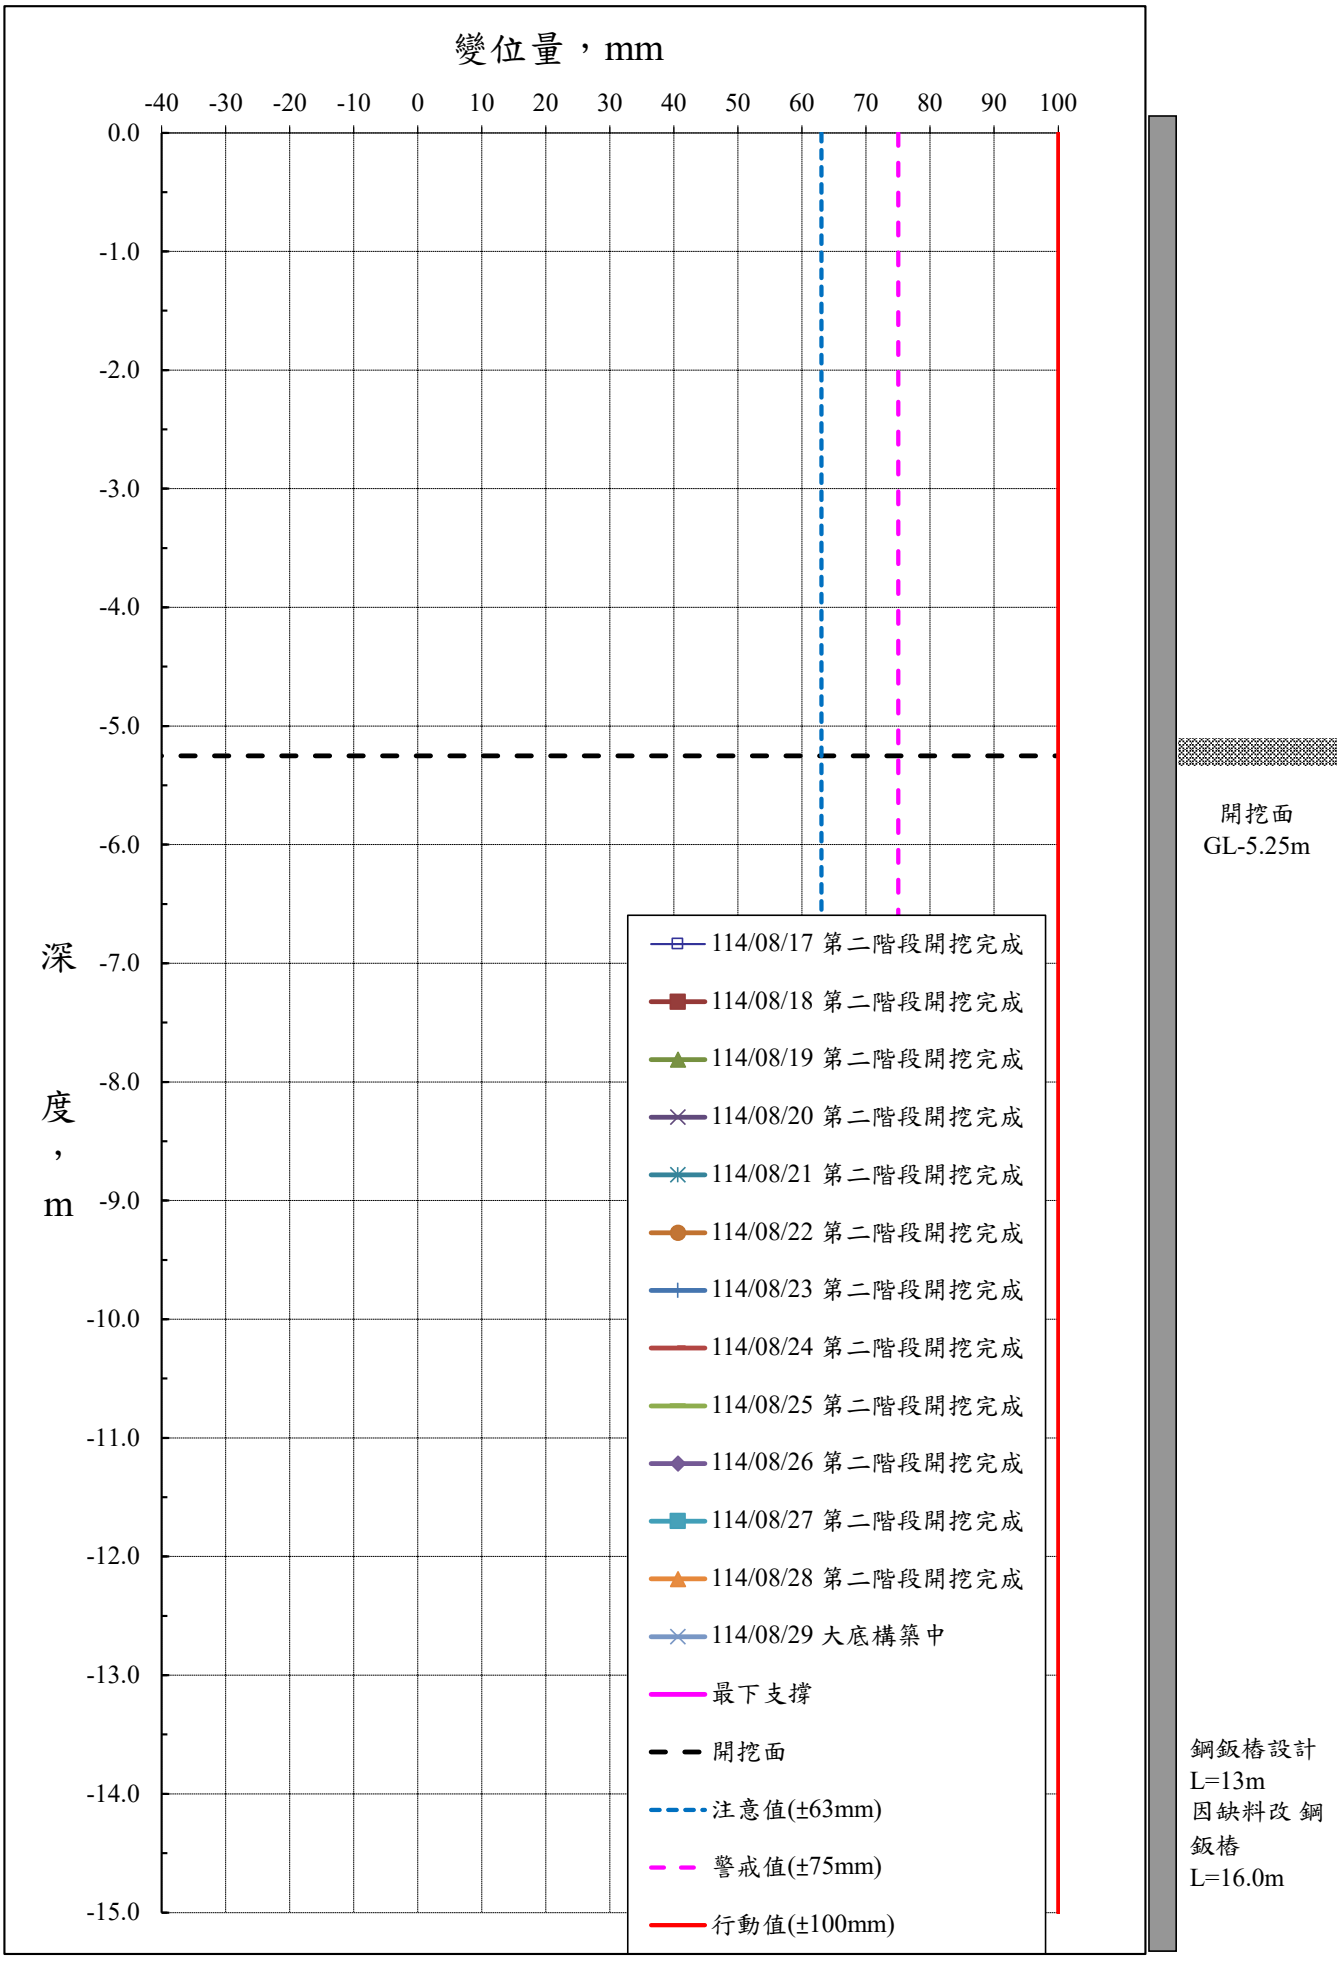
SIS-11 土中傾度管變位量歷時曲線圖

量測日期 / 深度(m)	114/08/17	114/08/18	114/08/19	114/08/20	114/08/21	114/08/22	114/08/23	114/08/24	114/08/25	114/08/26	114/08/27	114/08/28	114/08/29
-0.5	因傾斜管儀器卡住無法量測	因傾斜管儀器卡住無法量測	因傾斜管儀器卡住無法量測	因傾斜管儀器卡住無法量測	因傾斜管儀器卡住無法量測	因傾斜管儀器卡住無法量測	因傾斜管儀器卡住無法量測	因傾斜管儀器卡住無法量測	因傾斜管儀器卡住無法量測	因傾斜管儀器卡住無法量測	因傾斜管儀器卡住無法量測	因傾斜管儀器卡住無法量測	因傾斜管儀器卡住無法量測
-1.0													
-1.5													
-2.0													
-2.5													
-3.0													
-3.5													
-4.0													
-4.5													
-5.0													
-5.5													
-6.0													
-6.5													
-7.0													
-7.5													
-8.0													
-8.5													
-9.0													
-9.5													
-10.0													
-10.5													
-11.0													
-11.5													
-12.0													
-12.5													
-13.0													
-13.5													
-14.0													
-14.5													
-15.0
