# 近期國內火災爆炸重大工安事故

## 114年2月新光三越中港店氣爆意外

## 113年12月全聯倉儲大火

# 113至114年園管局所轄工廠施工引起火災事故

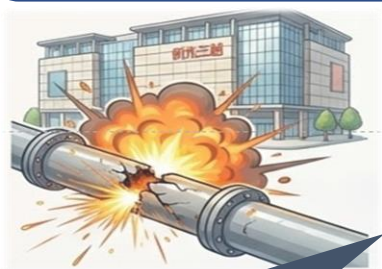
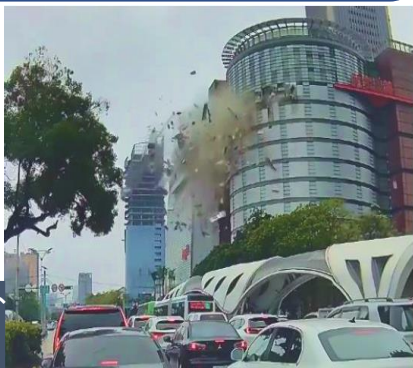
5死 35傷，**總公司**及管理、**承攬人員**等13人因過失致死傷及違反職安法遭起訴

**事故原因**：裝修拆除時，**承攬人員**使用電動工具，因**瓦斯**總開關**未確實關閉**，主幹管線破裂、火花引燃瓦斯，**引發爆炸**。

**管理缺失**：**未申請裝修許可**及**消防計畫**，施工前中**監督防護不足**，管理疏失累積，致安全審查機制失靈。

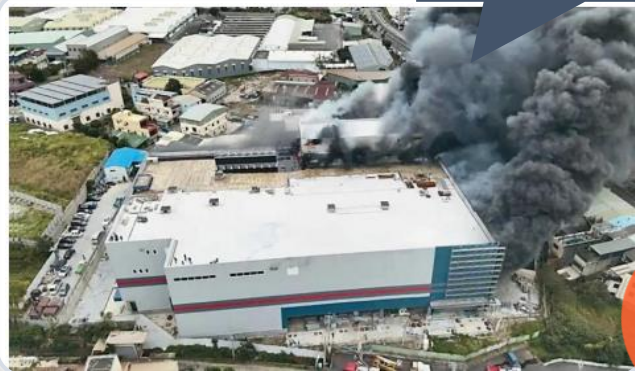
9死 8傷，**全聯公司**、**承包商**等3法人暨14人遭過失致死、職安法違規起訴

**事故原因**：**承攬施工**焊接作業**火星墜落**，接觸地下室**易燃塗料與溶劑**，引發**火勢**。

**管理缺失**：**未嚴格執行**相關**安全規範**，缺乏足夠的防火隔離措施。相關營造廠商與監造建築師**未落實施工管理**及**監造責任**

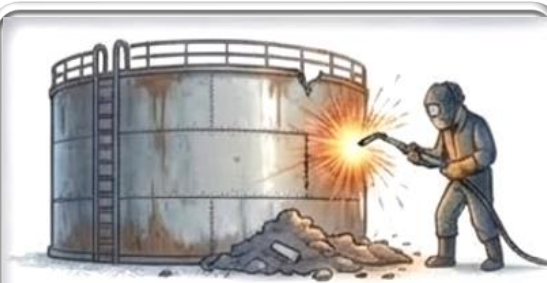
## 拆除與切割作業

- 類型：**切割拆除**引起火災
- 案例：
  - 頭份產業園區，施工廠商設備拆除作業不慎所致，依**職業安全衛生設施規則第171條**處分
  - 埤頭產業園區，施工廠商油槽切割拆除作業不慎所致(尚未公布處分)
  - 屏東科產園區，工程單位切割火星造成污泥蓄熱所致(無處分)

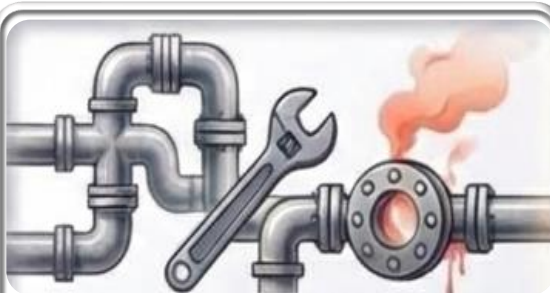
## 維修與盲封工程

- 類型：**維修施作及管線盲封**引起火災
- 案例：
  - 雲林離島式基礎產業園區，工程單位管線盲封錯誤不慎洩漏所致，依**職業安全衛生設施規則198條第1款暨職安法第6條第1項**處分
  - 台南產業園區，工程單位維修不慎所致(無處分)
  - 臨海產業園區，工程單位法蘭盲封不慎引燃內部殘液所致(無處分)

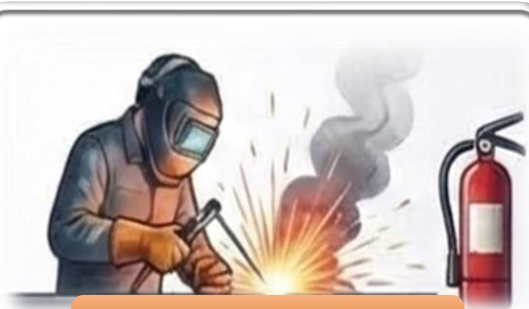
## 興建廠房焊接施工

- 類型：**焊接**引起火災
- 案例：
  - 林口產業園區，工程單位地下室焊接不慎導致木棧板燃燒所致，依**職安法第6條第1項**處分
